Motorstoring tijdens initiële klimfase, Boeing 747-412BCF, Meerssen

Den Haag, april 2023

Nummer voorval:	2021007
Classificatie:	Ernstig incident
Datum, tijd voorval:	20 februari 2021, 16.12 uur ¹
Plaats voorval:	Meerssen
Luchtvaartmaatschappij:	Longtail Aviation
Registratie luchtvaartuig:	VQ-BWT
Type luchtvaartuig:	Boeing 747-412 BCF
Soort luchtvaartuig:	Luchtvaartuig met vaste vleugels - vrachtvliegtuig
Soort vlucht:	Geregelde vrachtdienst
Fase van de vlucht:	Initiële klimfase
Schade aan luchtvaartuig:	Inwendige schade aan motor 1
Aantal cockpitbemanning:	Twee (gezagvoerder en eerste officier)
Overige bemanningsleden:	Eén (<i>loadmaster</i>)
Aantal passagiers:	Geen
Persoonlijk letsel:	Twee personen op de grond liepen letsel op
Overige schade:	Schade aan auto's en huizen
Lichtcondities:	Daglicht

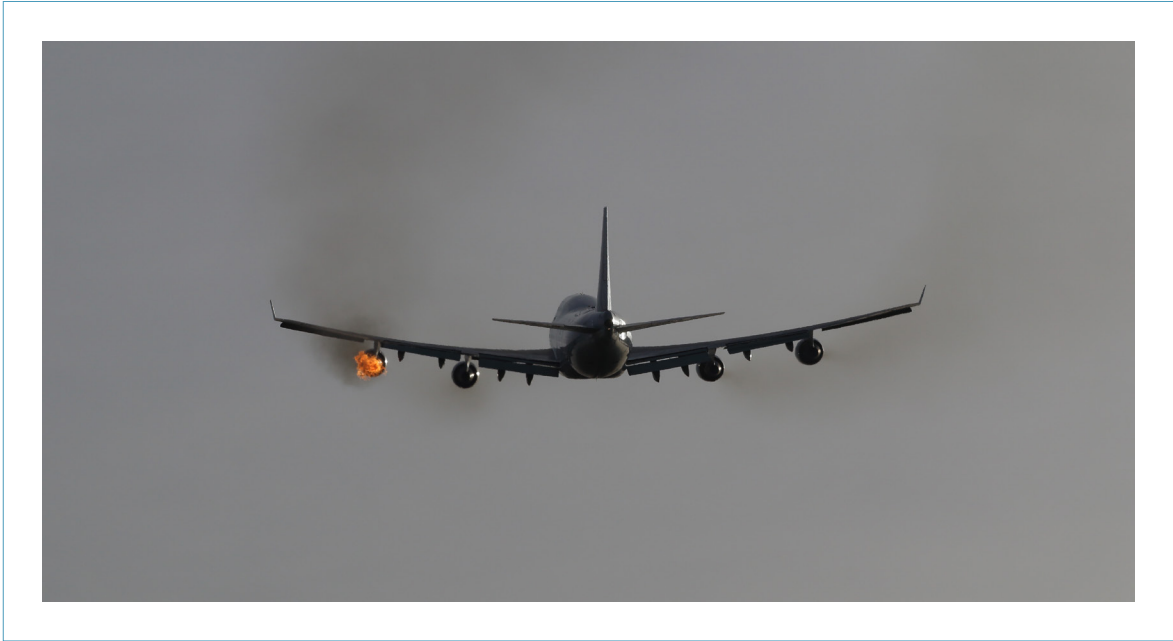
Op een hoogte van 1150 voet AMSL (800 voet boven de grond) hoorde de cockpitbemanning een knal en merkte ze dat het vliegtuig enigszins naar links rolde en zwenkte. De uitlezing van de uitlaatgastemperatuur van motor 1 toonde een overschrijding van de maximumtemperatuur. De cockpitbemanning beoordeelde de situatie als een *engine surge* (onderbreking van de compressiedruk). Kort daarna raakte motor 1 defect en verloor alle stuwkracht.

Figuur 1: Vlammen waargenomen na defect raken motor nummer 1. (Bron: Maastricht Aachen Airport)

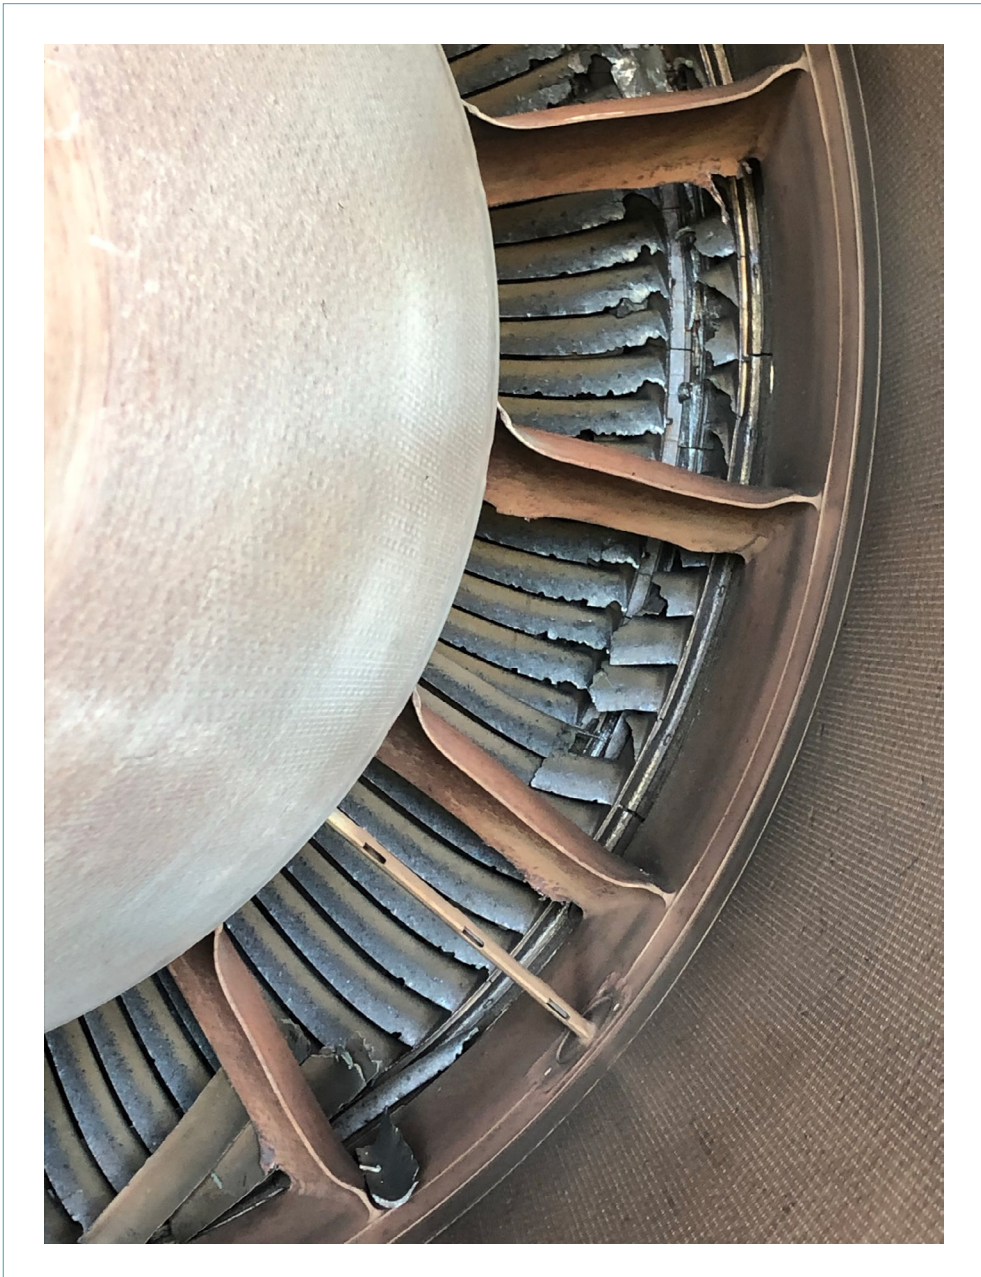
Overeenkomstig de luchtverkeersleidingsprocedures werd de vlucht overgezet naar de naderingsverkeersleiding van Liege Airport. Er werd gekozen voor een lange eindnadering zodat er voldoende tijd was om het vliegtuig voor de landing te stabiliseren en eventueel optredende besturingsproblemen te kunnen ondervangen. Om 17.09 uur landde het vliegtuig zonder verdere bijzonderheden op baan 22L van Liege Airport. Na de landing begeleidde de brandweer het toestel naar de parkeerpositie. De brandweer meldde aan de cockpitbemanning dat motor 1 geen brandverschijnselen of uitwendige schade vertoonde. Vervolgens werd het vliegtuig naar een parkeerplek gesleept. Het landingsgewicht was met 292.000 kg lager dan het maximaal toegestane landingsgewicht. Na uitschakelen van alle motoren was er aanzienlijke schade zichtbaar aan de achterste delen van de lagedrukturbine van motor 1, gezien vanaf de uitlaatzijde van de motor (zie figuur 3).

Figuur 3: Zichtbare schade aan lagedrukturbine, gezien vanaf de uitlaatzijde van de motor. (Bron: Onderzoeksraad voor Veiligheid)

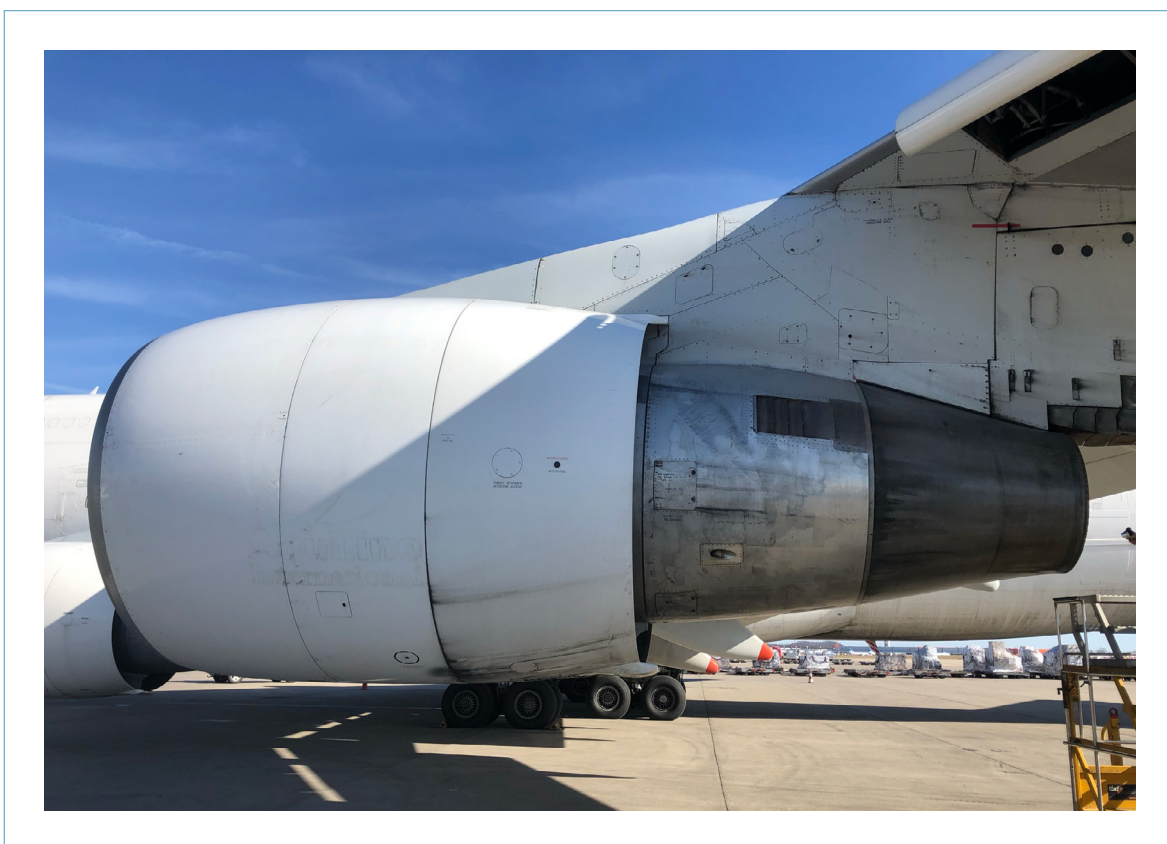
Motor nr. 1 ondervond een *contained engine failure* die inwendige schade veroorzaakte aan onder meer de hogedrukturbine en lagedrukturbine. Zie hoofdstuk 2.10.1 voor een verdere beschrijving van de schade. Er was geen andere schade aan het vliegtuig.

Figuur 4: Motor nummer 1 na de landing op Liege Airport. (Bron: Onderzoeksraad voor Veiligheid)

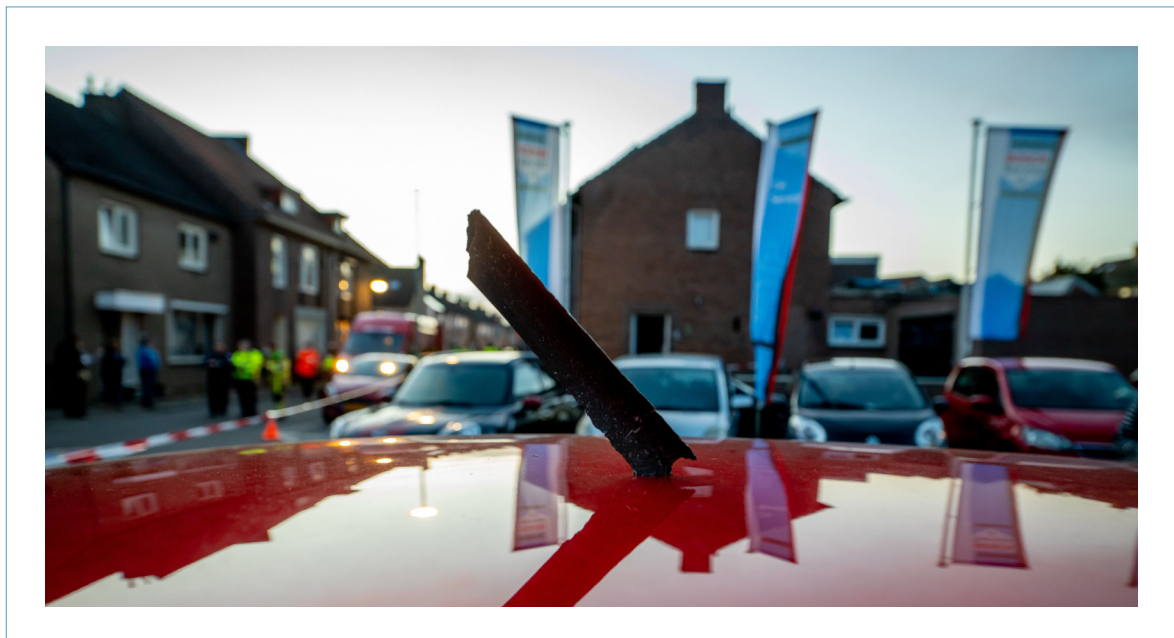
Figuur 6: Fragment van turbine in autodak. (Bron: Algemeen Nederlands Persbureau)

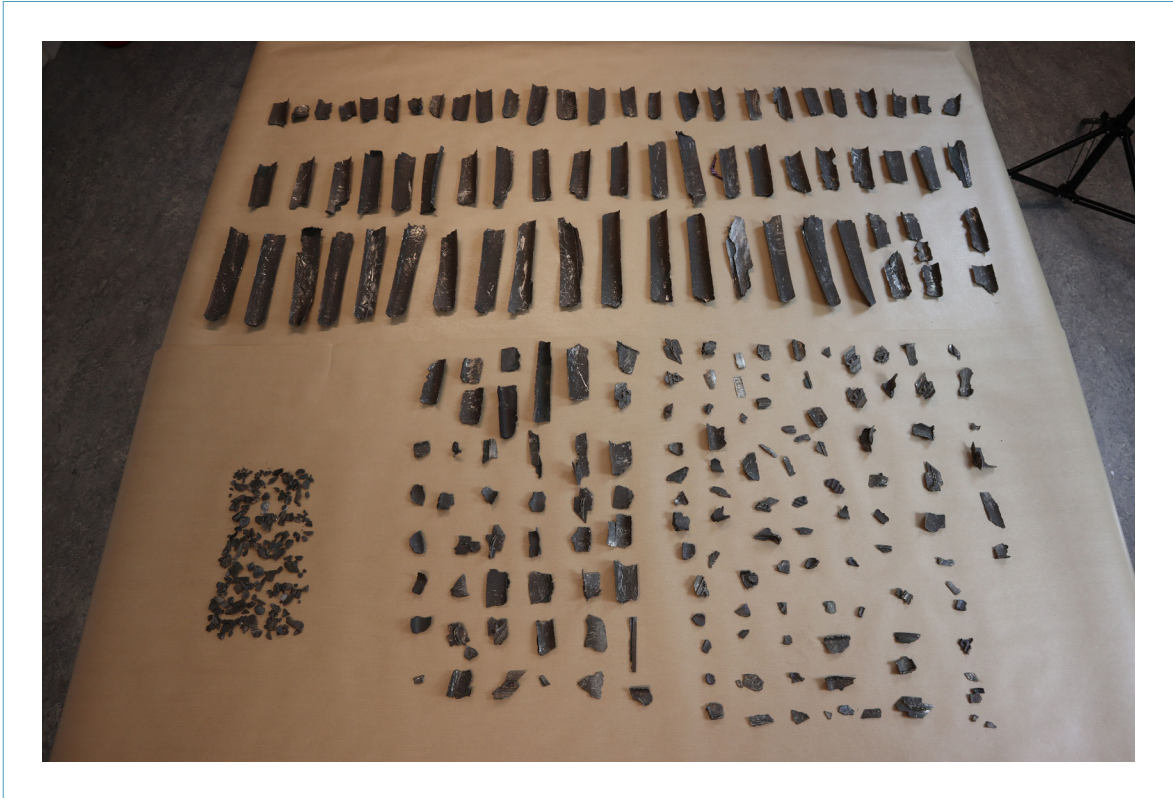
14 Het grootste brokstuk dat door de luchtvaartpolitie werd gevonden en aan de Onderzoeksraad voor Veiligheid werd overgedragen was 23 bij 4 cm.

Figuur 7: Verzamelde turbinefragmenten. (Bron: Onderzoeksraad voor Veiligheid)

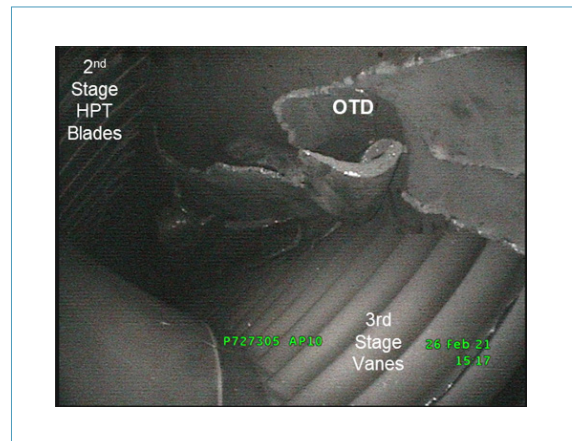
De boroscoopinspecties toonden beschadigingen aan de hogedrukturbine (HPT) en lagedrukturbine (LPT) (zie figuur 9). De achterste randen van de schoepen van de tweede trap HPT vertoonden beschadigingen. Twee buitenste overgangskanalen (zie figuur 10) waren losgeraakt en terechtgekomen in het stromingstraject van de LPT (zie figuur 11). Meerdere schoepen van de derde trap (eerste trap LPT) ontbraken of waren beschadigd. Van de laatste twee trappen van de LPT ontbraken schoepen. Pratt & Whitney verklaarde dat de schade consistent was met eerdere gevallen waarbij segmenten van de buitenste overgangskanalen waren losgeraakt (zie hoofdstuk 2.12.2).

Figuur 11: Foto van beschadigd buitenste overgangskanaal, genomen tijdens boroscopieinspectie. (Bron: Pratt & Whitney)

De motor raakte defect doordat een paneel van het buitenste overgangskanaal losraakte en een ander paneel scheurde doordat de hogedrukturbine gedurende langere tijd werd blootgesteld aan hoge gastemperaturen. Dit veroorzaakte vervolgschade aan zowel de hogedrukturbine als de lagedrukturbine. Dit faalpatroon is vergelijkbaar met voorvallen die in het verleden hebben plaatsgevonden.

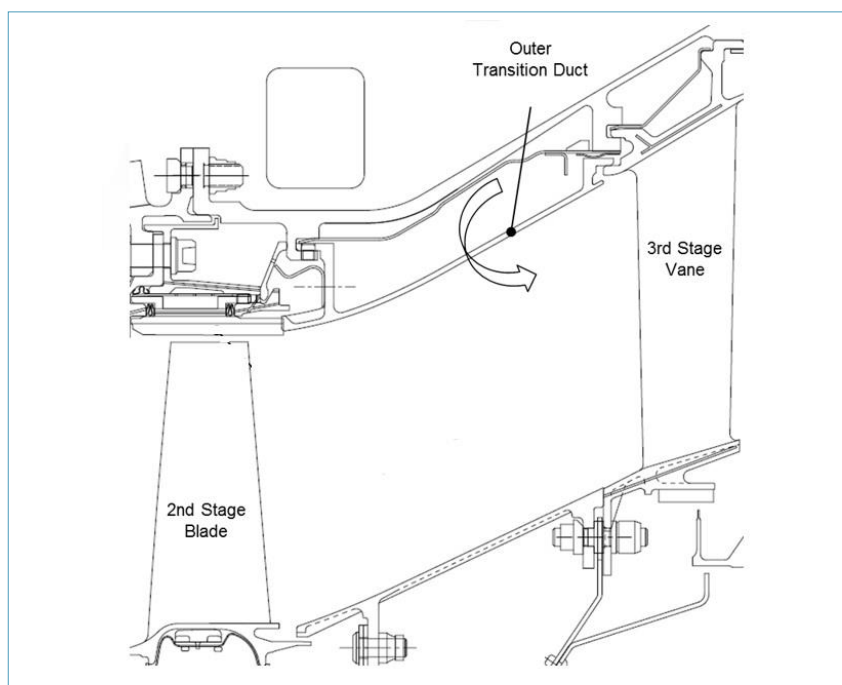
Metallurgische analyse wees uit dat de buitenste luchtafdichtingen van de schoepen van de tweede trap van de HPT, de buitenste overgangskanalen en de behuizing van de LPT aan hoge temperaturen waren blootgesteld (zie figuur 12). Deze hoge temperaturen veroorzaakten onder meer scheurtjes, slijtage en kromtrekken en afbraak van coatings. Verdere details van deze analyse staan beschreven in bijlage D.

Figuur 12: Dwarsdoorsnede van HPT/LPT overgangsgebied. De pijl toont de richting waarin een losgeraakt buitenste overgangskanaal (Outer Transition Duct) zich zal bewegen. (Bron: Pratt & Whitney)

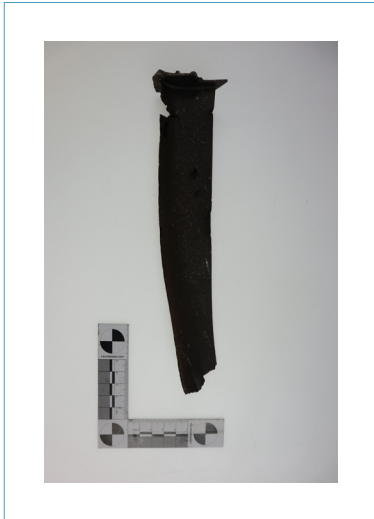
Figuur 14: Onderdeel van turbine.
(Bron: Onderzoeksraad voor Veiligheid)

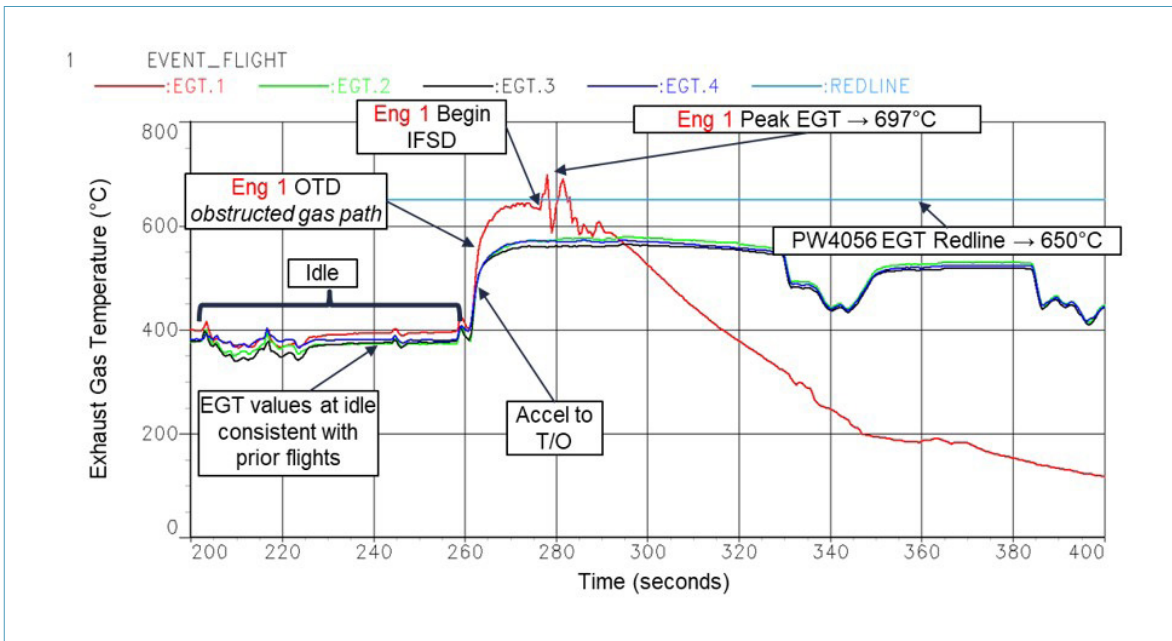
Figuur 17: Uitlaatgastemperatuur. (Bron: Pratt & Whitney)

De grafische weergave is gebaseerd op gegevens uit de vluchtdatarecorder. Tijdens het stationair draaien van de motoren voorafgaand aan het opstijgen lagen de uitlaatgastemperaturen (EGT) rond de 400 °C. Na het verhogen van het motortoerental voor de startaanloop begon de EGT van motor 1 af te wijken en liep deze op tot ca. 650 °C. De motor werd uitgeschakeld na twee temperatuurpieken van bijna 700 °C, waarna de EGT geleidelijk afnam.

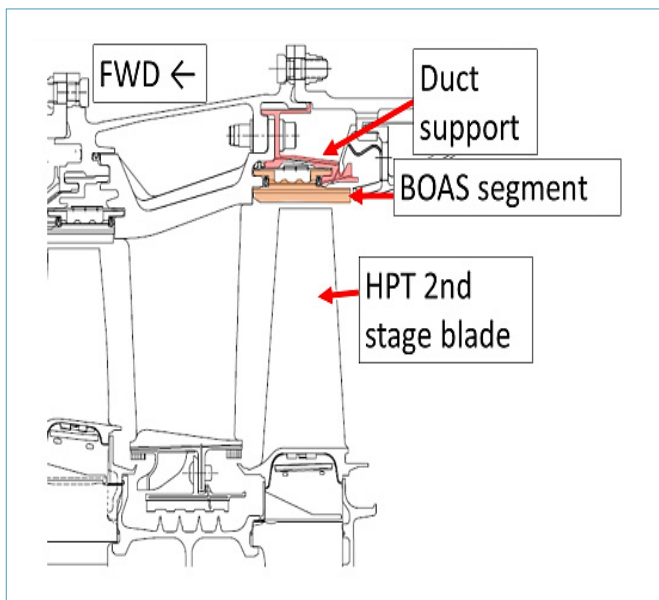
Figuur 18: Segment van BOAS en schoep van tweede trap HPT. (Bron: Pratt & Whitney)

- Het metaal van de gescheurde/afgesplinterde coating van de BOAS bereikte temperaturen tussen 2000-2500 °F (1093-1371 °C)
- Blootgesteld aan temperaturen in het gastraject bij normale werking
- Hardheid consistent met typische materiaalvereisten

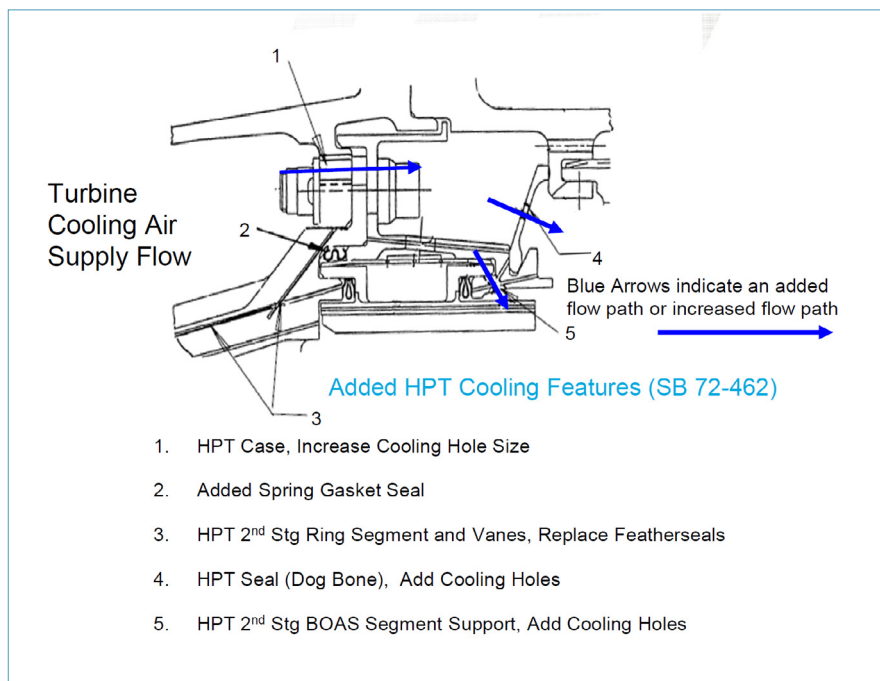
De bij dit voorval betrokken motor was niet aangepast overeenkomstig *Service Bulletin 72-462*, waarin aanvullende koelvoorzieningen voor de HPT werden geadviseerd. Dit *service bulletin* is bedoeld om de hoge temperaturen in de HPT te beperken, om het defect raken van de buitenste overgangskanalen en daarmee gevolgschade aan onderdelen van de HPT en LPT te voorkomen. Volgens analytische modellen van Pratt & Whitney zou het falen van de buitenste overgangskanalen niet hebben plaatsgevonden als *Service Bulletin 72-462* zou zijn opgevolgd. Deze claim lijkt geloofwaardig omdat er tijdens het onderzoek geen vergelijkbare faalpatronen werden gevonden bij motoren die wel van de extra koelvoorzieningen waren voorzien.

Service Bulletin 72-462 werd gepubliceerd op 18 maart 1993, omdat bij motoren met een groot aantal bedrijfsuren afbraak van de keramische coating van de kanaalsegmenten van de tweede trap HPT was vastgesteld. Om de duurzaamheid van deze segmenten te verbeteren is aanvullende luchtkoeling voor de segmenten vereist. Aanpassingen aan de behuizing van de HPT, kanaalbevestigingen en de 'dog bone'-afdichting van de tweede trap zorgen dat er meer lucht langs de kanaalsegmenten van de tweede trap kan stromen.

Figuur 19: Aanvullende koelvoorzieningen HPT (*Service Bulletin 72-462*). (Bron: Pratt & Whitney)

2. Overweeg opnieuw of *Service Bulletin 72-462*, gezien het risico voor derden, via een luchtwaardigheidsrichtlijn verplicht moet worden gesteld.

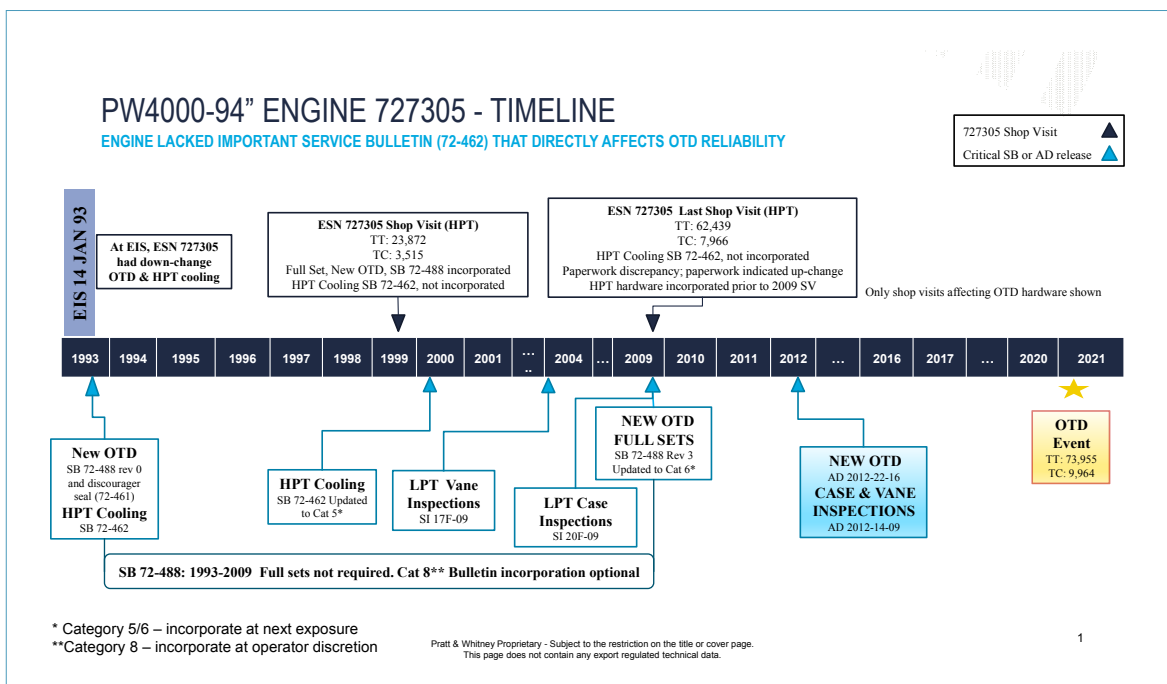
Tijdlĳn PW4000-94"-motor met serienummer 727305

Figuur 21: Tijdlĳn PW4000-94"-motor met serienummer 727305. (Bron: Pratt & Whitney)

In figuur 21 vermeldt het vakje van het meest recente werkplaatsbezoek een afwijking in het papierwerk, wat erop duidde dat ESN 727305 reeds was voorzien van de nieuwe componenten. De afwijking betrof het onderdeelnummer van de dog bone-afdichting van de HPT. De Onderzoeksraad voor Veiligheid onderzocht niet of en in welke mate deze afwijking van invloed kan zijn geweest op de besluitvorming van vroegere eigenaren/luchtvaartmaatschappijen wat betreft het al dan niet opvolgen van *Service Bulletin 72-462* (omdat vervanging van de dog bone-afdichting onderdeel is van dit *service bulletin*).

1. Zorg voor een volledige en toegankelijke administratie van het (niet) opvolgen van *service bulletins* voor de motoren die voor de vloot van uw verkeersvliegtuigen geleased worden.
