ONDERZOEKSRaad
VOOR VEILIGHEID

Neergestort tijdens lierstart

Den Haag, augustus 2023

Identificatienummer:	2022079
Classificatie:	ongeval
Datum en tijdstip van voorval:	29 juni 2022, 14.57 uur ³
Locatie van voorval:	zweefvliegveld Terlet
Registratie:	D-2057
Type luchtvaartuig:	Rolladen-Schneider LS1-d
Categorie:	zweefvliegtuig
Soort vlucht:	niet-commercieel; pleziervlucht
Fase van de vlucht:	lierstart
Schade aan luchtvaartuig:	vernield
Aantal bemanningsleden:	één
Passagiers:	geen
Letsel:	piloot raakte dodelijk gewond
Overige schade:	geen
Lichtomstandigheden:	daglicht

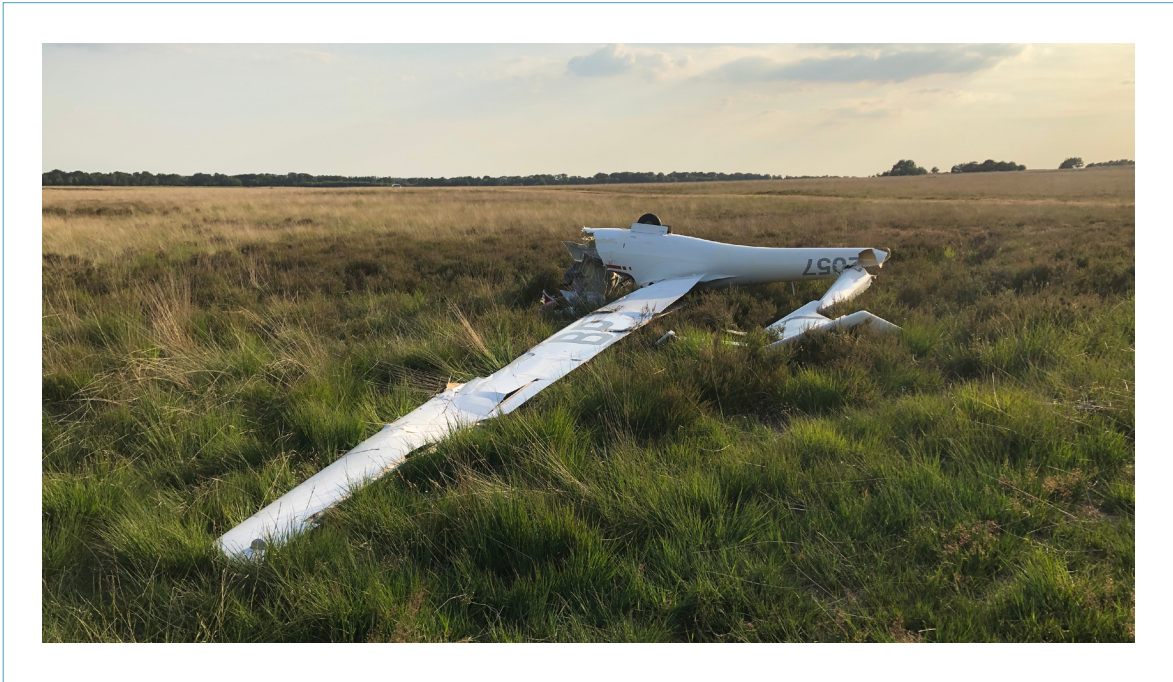
Figuur 1: Plaats van het ongeval. (Bron: Onderzoeksraad voor Veiligheid)

Vervolgens maakte het zweefvliegtuig een licht rollende beweging naar rechts, gevolgd door een bocht naar links met een grote hellingshoek. Daarna ging de neus omlaag en begon het zweefvliegtuig tegen de klok in te roteren. Het zweefvliegtuig stortte neer en kwam uiteindelijk ondersteboven tot stilstand. De piloot raakte dodelijk gewond als gevolg van het neerstorten. De neus en cockpit van het toestel waren vernield, de romp was gebroken en de staart was afgebroken. Het zweefvliegtuig was onherstelbaar beschadigd. Zie figuur 1.

Het wrak werd onderzocht met assistentie van een zweefvliegtuigtechnicus. De neus en de cockpit van het zweefvliegtuig waren vernield. Hierdoor kon de positie van de trimhendel niet worden vastgesteld. Er werden geen technische mankementen gevonden in de besturingselementen.
