ONDERZOEKRAAD
VOOR VEILIGHEID

Ongecontroleerde landing bij harde wind

Schroeder Fire Balloons G 34/24

Den Haag, november 2020

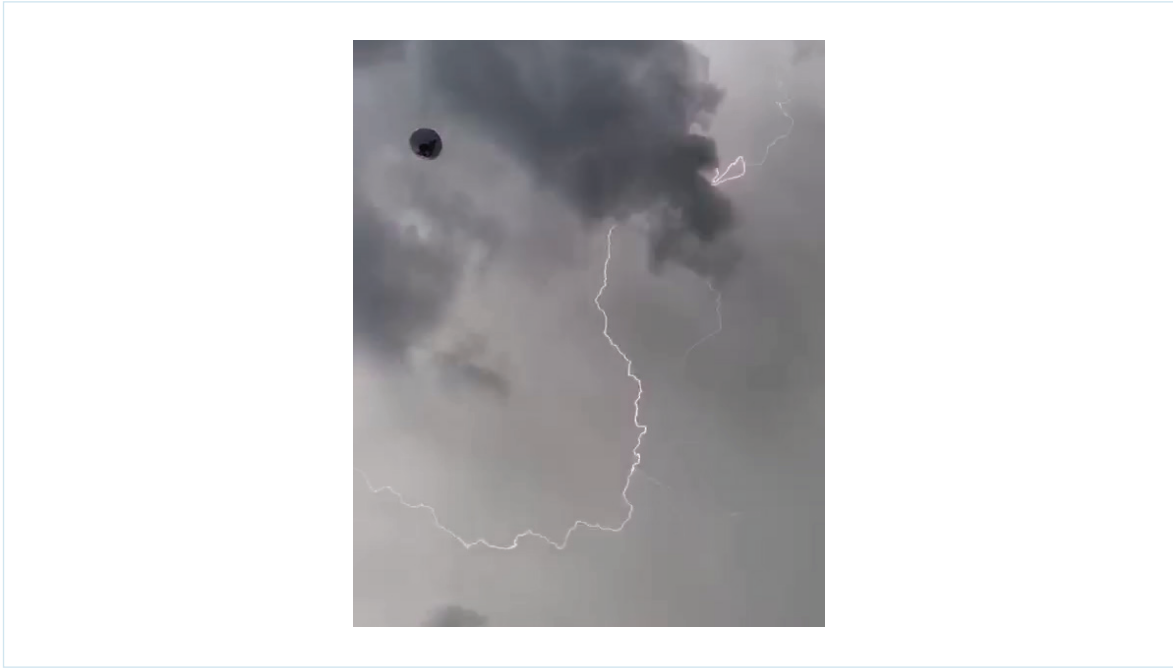
Figuur 1: Bliksemontlading in de buurt van de ballon omstreeks 19.55 uur. (Bron: Landelijke politie)

Enkele minuten later (rond 19.55 uur), terwijl de ballon aan hoogte won, verslechterden de weerscondities. Inmiddels was de ballon ingehaald door een buiencomplex dat zich naar het noordoosten verplaatste en waren er in de buurt van de ballon bliksemontladingen (zie Figuur 1). Onder invloed van het buiencomplex nam de grondsnelheid van de ballon toe. Door de harde en vlagerige wind werd de envelop⁴ van de ballon ingedrukt; de gezagvoerder moest de brander maximaal openzetten om ervoor te zorgen dat de ballon zijn vorm en daarmee het draagvermogen behield. Hierdoor ontstond schade aan twee panelen van de scoop⁵ van de envelop. Om uit het gebied van de vlagerige wind te komen liet de gezagvoerder de ballon stijgen tot een hoogte tussen 3000 en 5000 voet.

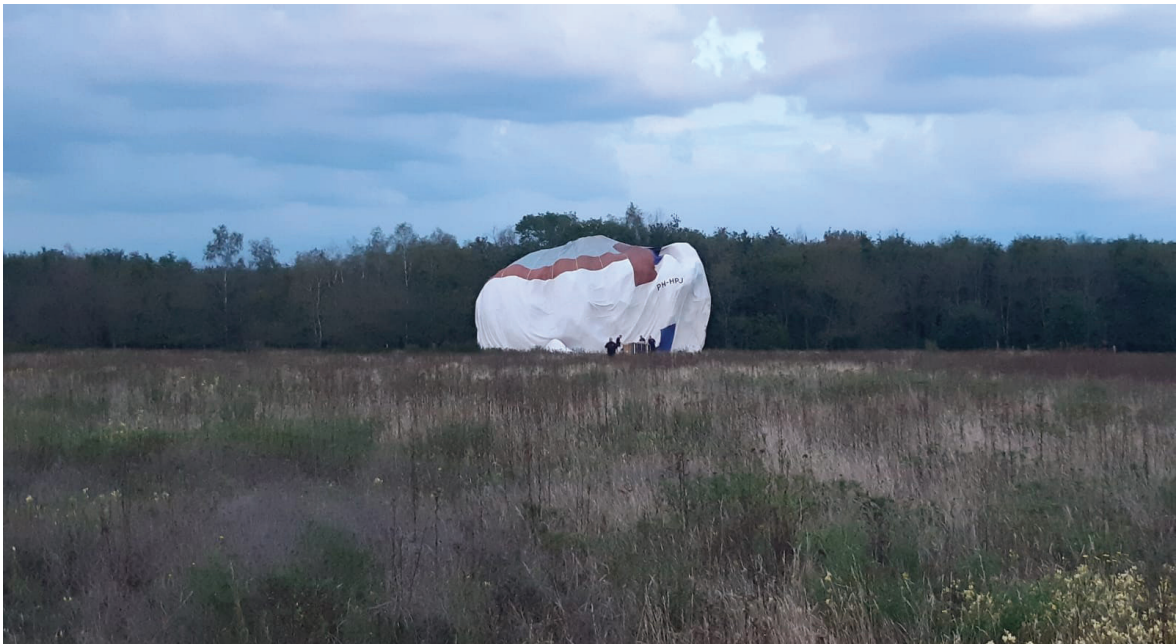
Hij instrueerde de passagiers dat zij zich goed moesten vasthouden aan de handgrepen aan de binnenkant van de mand. Vanwege de harde wind kwam de mand tijdens de landing hard met de grond in aanraking; daarbij kantelde de mand en viel één passagier uit de mand. Volgens de verklaring van deze passagier sleepte de mand verder over de grond en ging daarbij ook over de kop. Als gevolg hiervan vielen de andere twee passagiers ook uit de mand. Door het gewichtsverlies steeg de ballon weer een stukje en raakte vervolgens weer hard de grond. Daarbij viel de gezagvoerder half uit de mand. Hij kon zich vasthouden aan de rijslijn en werd meegesleurd met de ballon. Uiteindelijk kwam de luchtballon rond 20.15 uur tegen een bosrand tot stilstand (zie Figuur 2). De inzittenden van de ballon hadden lichte verwondingen en zijn niet verder behandeld.

Figuur 2: De heteluchtballon kwam tot stilstand tegen een bosrand in de buurt van Swalmen. (Bron: Landelijke politie)

Eerdere landingspogingen werden afgebroken door een te harde grondwind waarbij het gevaar op het kantelen van de mand groot was. Het ongeval bij de uiteindelijke landing werd veroorzaakt door windvlagen op lage hoogte, waardoor de heteluchtballon op ongecontroleerde manier tot stilstand kwam en de inzittenden uit de mand vielen.

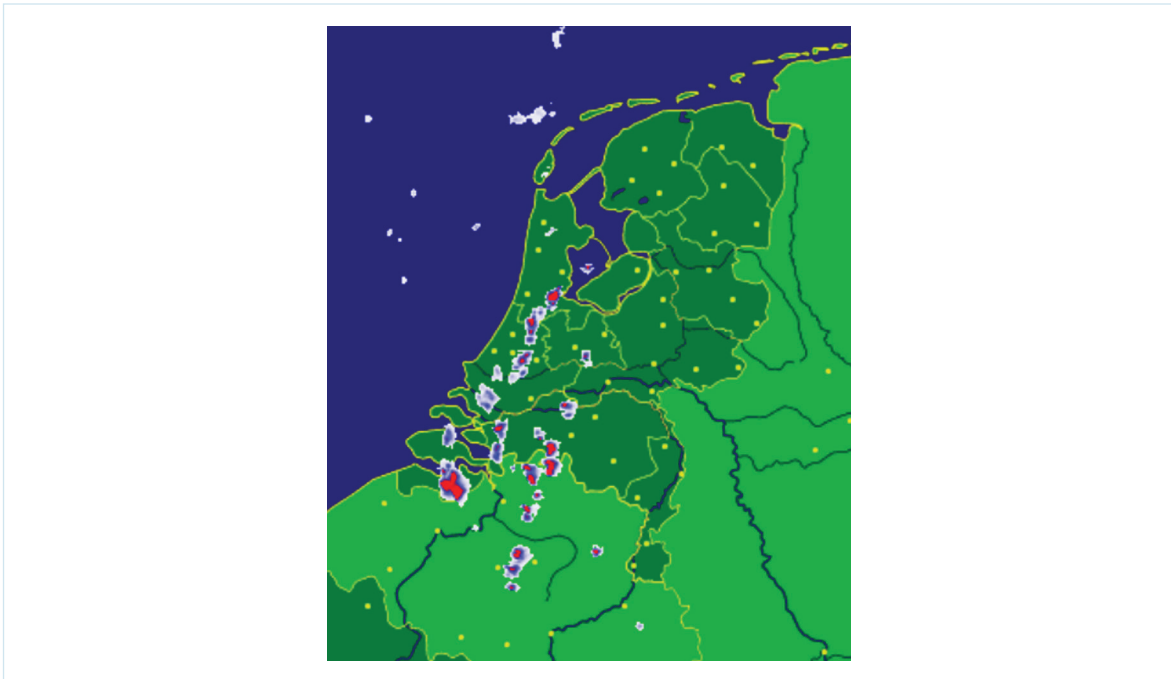
Radarbeelden van Buienradar - de website waarvan de gezagvoerder heeft verklaard deze voor aanvang van de vaart te hebben gebruikt - lieten vanaf 18.30 uur een groeiend, actief buiencomplex zien dat zich verplaatste in noordoostelijke richting (zie Figuur 3).

Figuur 3: Radarbeelden neerslag Buienradar op 31 augustus 2019 om 18:30 uur. (Bron: Buienradar)

Bronnen die wel door de gezagvoerder zijn geraadpleegd gaven al ruim voor de vaart indicaties van een groeiend buiencomplex, maar zijn door de gezagvoerder niet geïnterpreteerd als ongunstige omstandigheden voor de ballonvaart. Mede hierdoor werd hij tijdens de vaart onverwacht geconfronteerd met gevaarlijke weersomstandigheden.

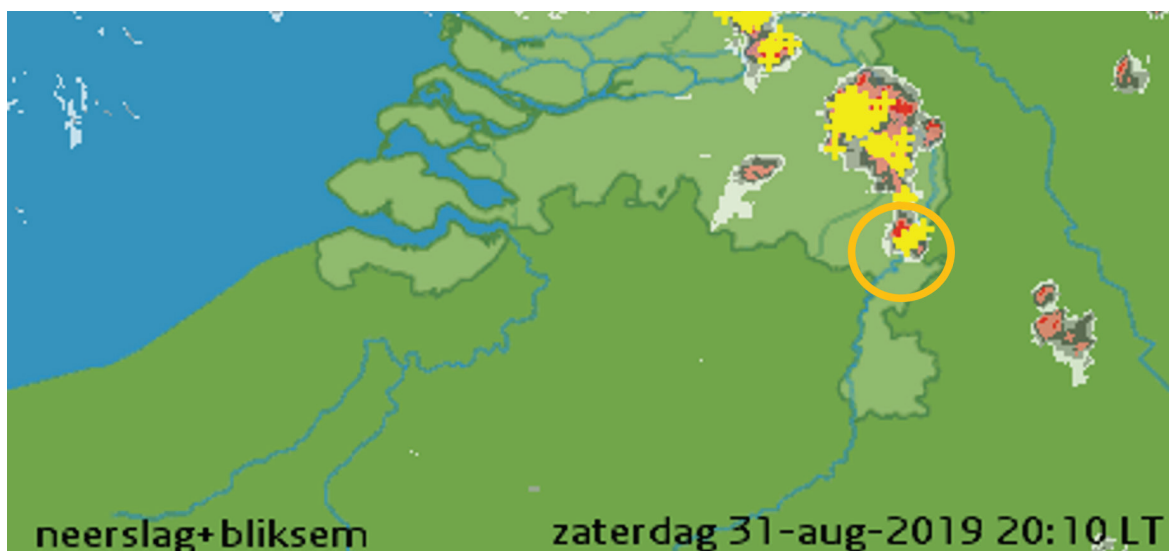
Analyse laat zien dat het meest zuidoostelijk gelegen deel van het buiencomplex, dat al vanaf 18.30 uur op Buienradar zichtbaar was, rond 19.30 uur Limburg binnentrok. De verplaatsingssnelheid van de buien was groter dan die van de ballon. De buien haalden daarmee de ballon in en kruisten met het pad van de ballon. Het actuele radarbeeld met neerslag van 20.10 uur is weergegeven in Figuur 4. De buien die zijn waargenomen door de radar vertoonden veel activiteit en gingen gepaard met aanzienlijke vlagerigheid van de wind. Overeenkomend met de waarschuwingen in de ballonvaartverwachtingen van eerder op de dag, laat dit radarbeeld ook bliksemactiviteit zien in het oosten van de regio.

Figuur 4: Actueel beeld neerslag (rood gearceerd) en bliksem (geel) om 20.10 uur. De ballon bevond zich omstreeks 20.10 uur in het omcirkelde gebied. (Bron: KNMI)

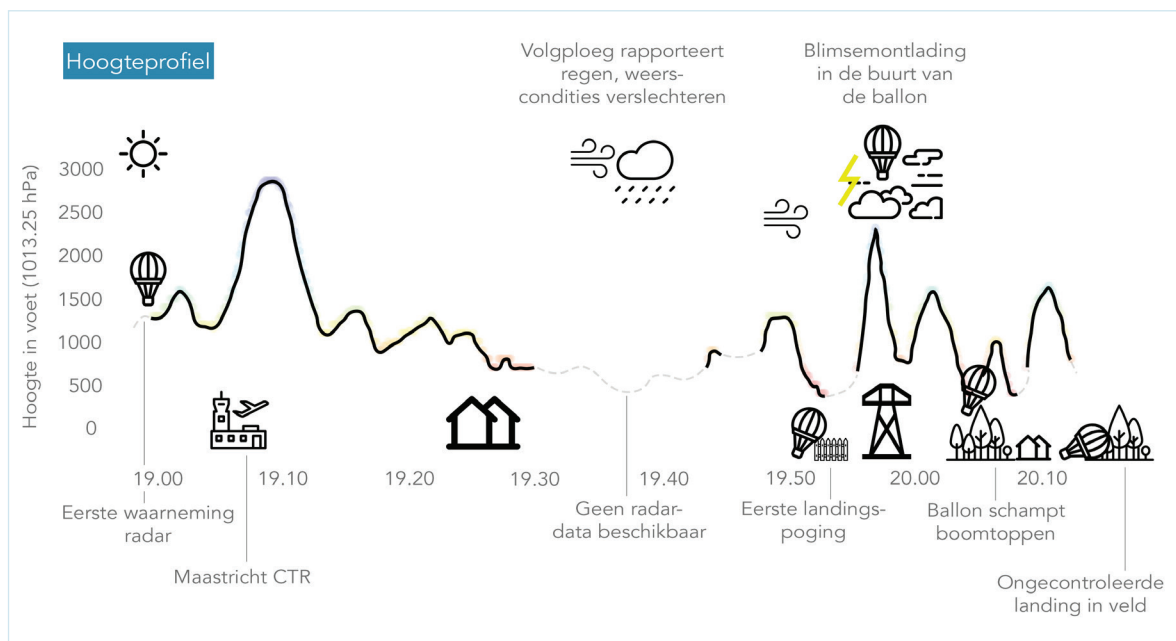
Na het passeren van Echt daalde de ballon tot onder 400 voet en verdween daarmee opnieuw van de radar. Tussen 19.52 uur en 19.55 uur vond de eerste landingspoging plaats. Omdat deze landingspoging vanwege een harde grondwind mislukte, besloot de gezagvoerder weer te stijgen. Door de turbulentie vervormde de ballon zodanig dat hij voluit moest branden om de vorm van de ballon te behouden. Dit is nodig omdat door de vervorming warme lucht uit de ballon ontsnapt waardoor de heteluchtballon zijn draagkracht verliest. Ook was sprake van bliksemontlading in de buurt van de ballon. De turbulentie en de kans op blikseminslag vormden een gevaar voor de veiligheid van de inzittenden. Om vrij van dit weer te komen, besloot de gezagvoerder toen om de ballon tot een hoogte van ongeveer 2500 voet te laten stijgen. Tijdens het klimmen nam de grondsnelheid toe tot boven de 45 knopen.

Na 19.59 uur verdween de luchtballon nog meerdere keren van de radar als gevolg van een vlieghoogte onder de zichtlijn van de radar. Radargegevens laten zien dat daarna de hoogte van de ballon schommelde tussen de 800 en 1600 voet, waarbij de ballon nog vier keer tot onder de 800 voet zakte (inclusief de tweede landingspoging bij Maasbracht en de landing bij Swalmen). De laatste waarneming was omstreeks 20.12 uur en laat zien dat de ballon toen ten noordoosten van Swalmen voer op een hoogte van 800 voet met een grondsnelheid van 24 knopen.

Figuur 5: Het hoogteprofiel van de luchtballon met een aantal gebeurtenissen.

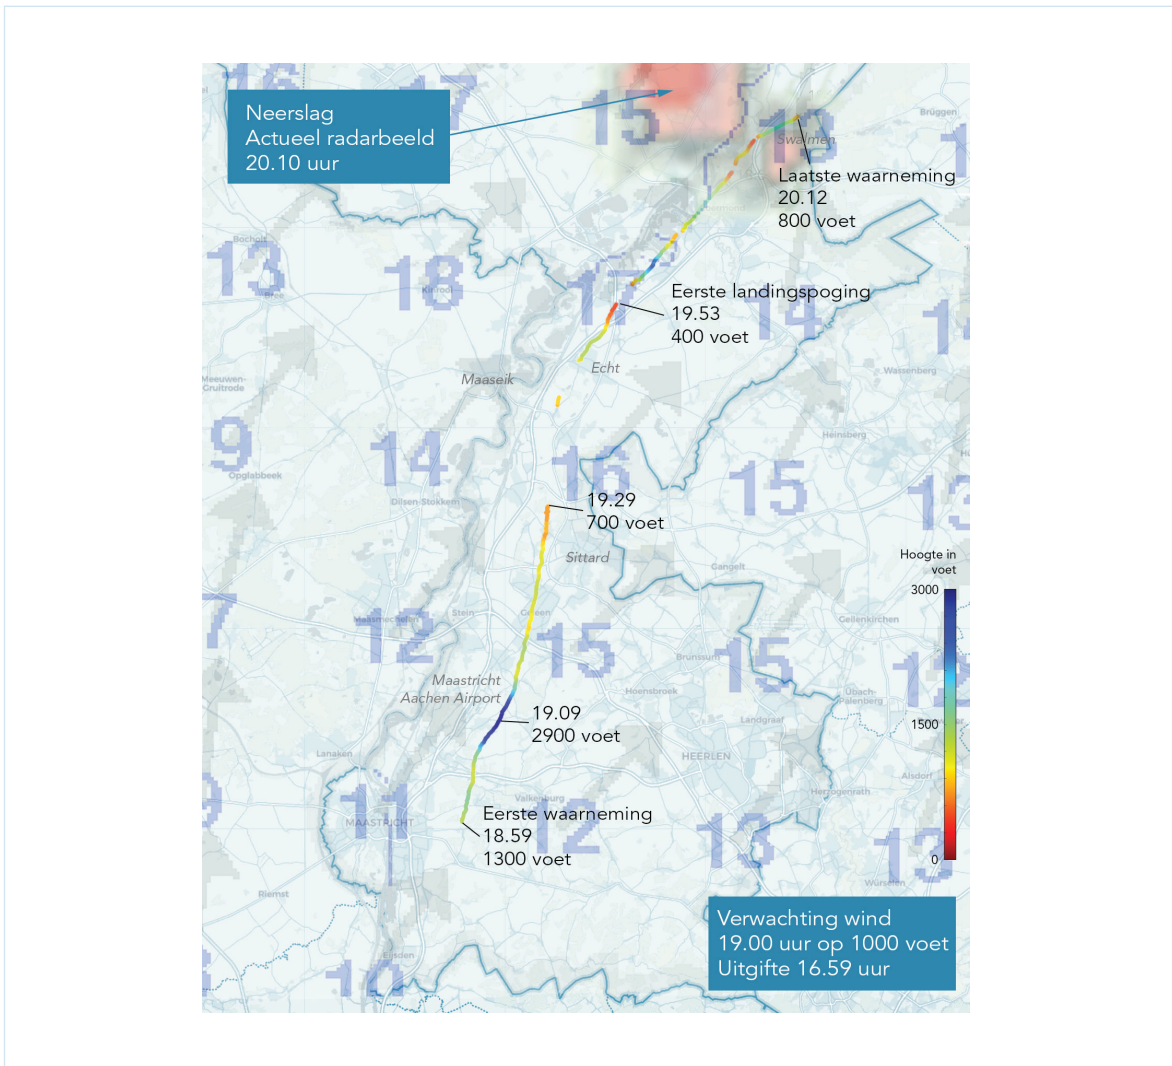
Figuur 6: Grondtraject van de PH-HPJ met de windrichting en –snelheid in knopen (verwachting 19.00 uur op een hoogte van 1000 voet, bron: Ballonvaartverwachting KNMI) en de locatie van de neerslag (actueel radarbeeld van 20.10 uur, bron: KNMI). Het grondtraject is bepaald met behulp van radargegevens en de kleurcodering geeft de vaarhoogte aan (rood is laag, blauw is hoog). (Bron kaart: OpenStreetMap)
