ONDERZOEKRAAD  
VOOR VEILIGHEID

# Ongeval in laadpijp sleephopperzuiger Scelveringhe

*Den Haag, november 2018*

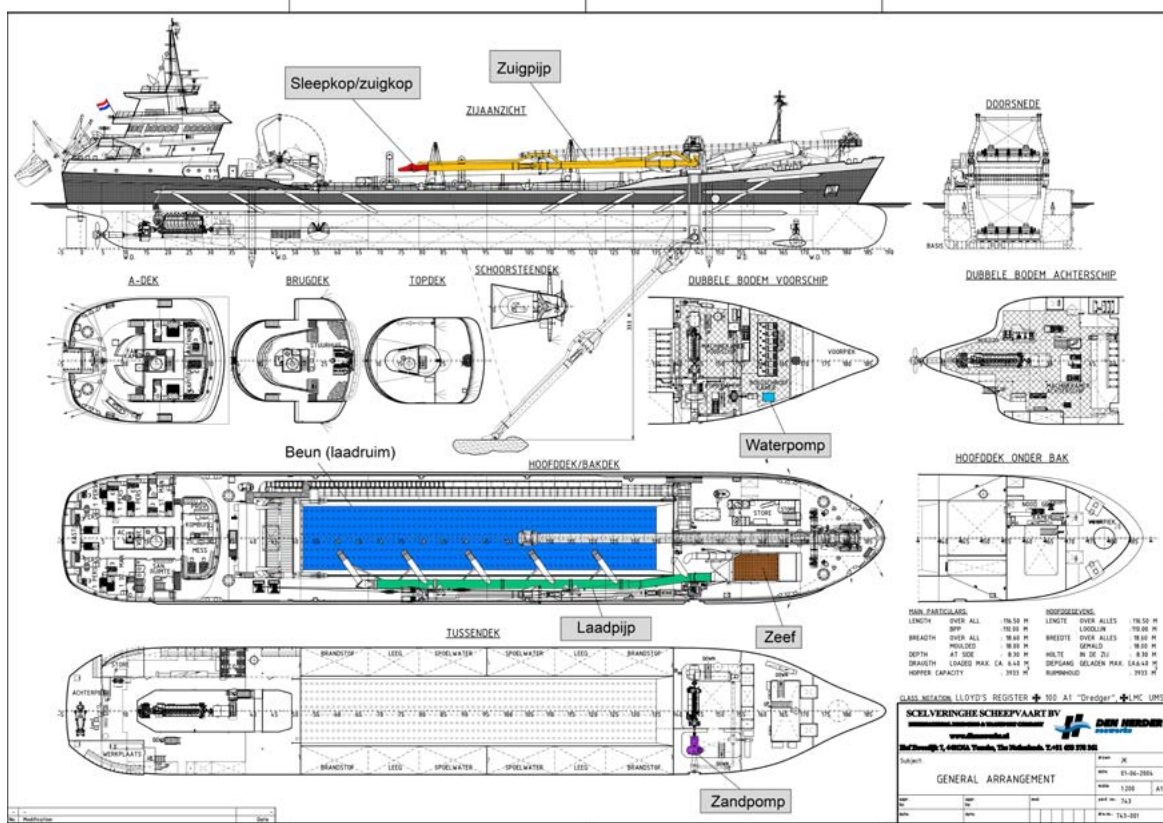
Figuur 1: Tekening van de Scelveringhe met daarop aangegeven de zuiginstallatie (zuigkop, zuigpijp en zandpomp) en de laadinstallatie (zeef en laadpijp). (Bron: DHS)

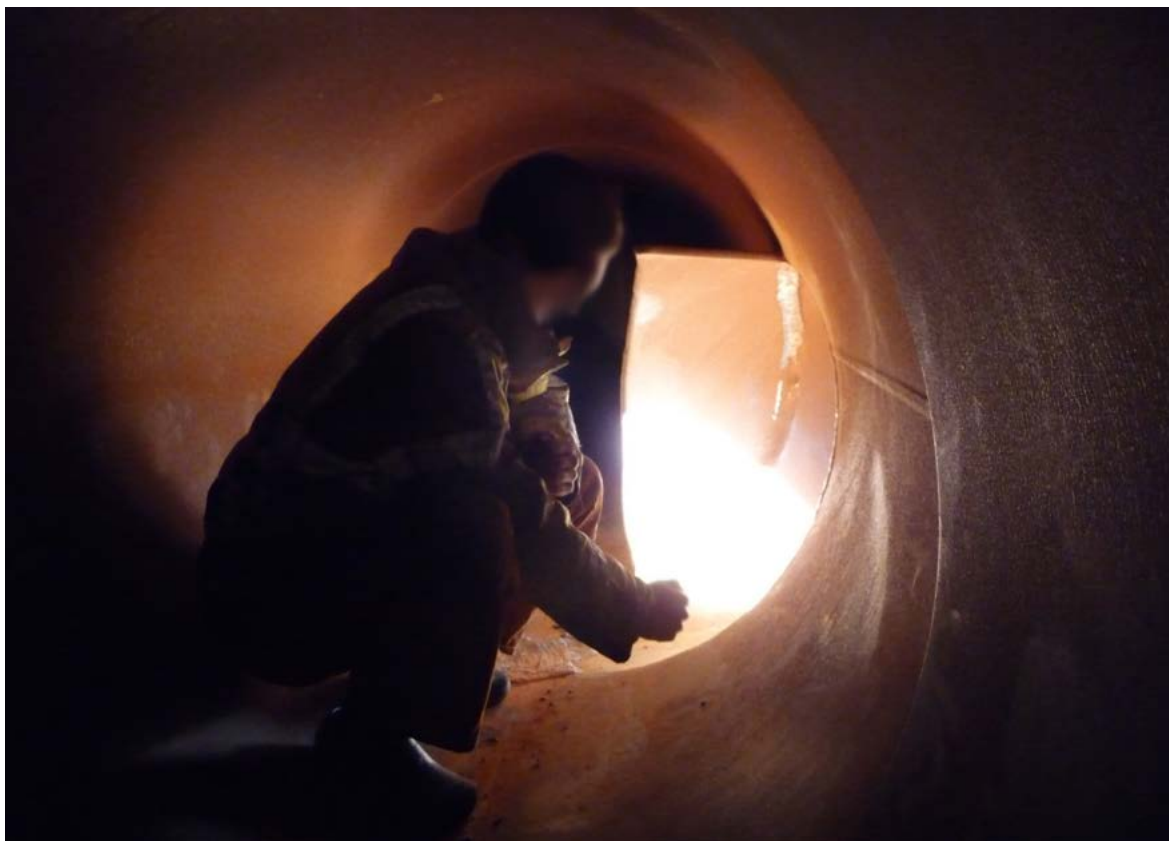
Door het schuren van het mengsel van zand en water is het systeem zeer onderhoudsintensief. Lassers moeten geregeld onderhoudswerkzaamheden verrichten aan de laadinstallatie (zie Figuur 2).

*Figuur 2: Binnenkant laadpijp, waar gelast werd.*

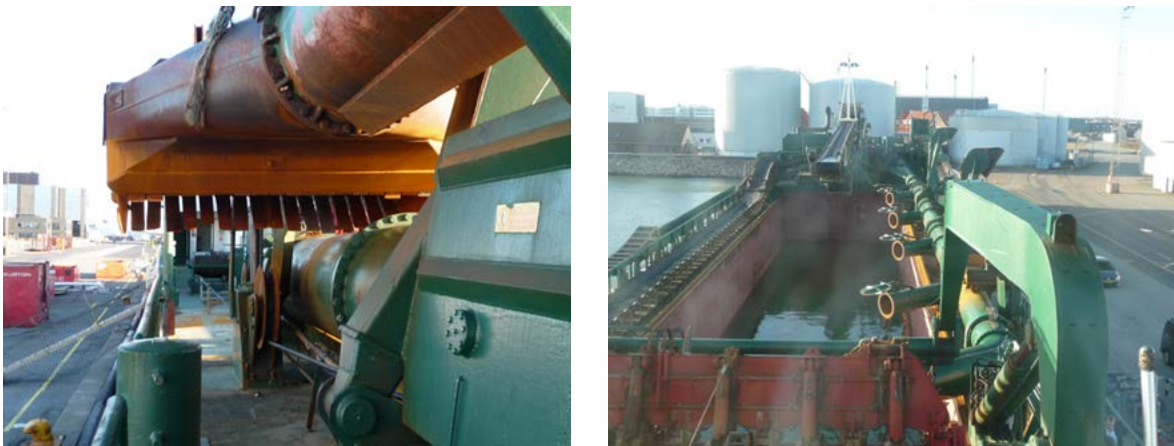
*Figuur 3: Zuigkap (links) en laadruim met laadpijp (rechts).*

Het slachtoffer is dood aangetroffen in het ruim van het schip nadat hij uit de laadpijp van de laadinstallatie was gespoeld toen de waterpomp extra ballastwater in het ruim pompte.

De installatie was niet beveiligd tegen het in werking stellen tijdens werkzaamheden in de laadpijp, waardoor deze ingeschakeld kon worden terwijl de bemanning in de laadpijp aan het lassen was.

Desgevraagd geeft de rederij aan technische aanpassingen aan de schepen te voorzien naar aanleiding van het herzien van het SMS-systeem. Voor de procedures rond de ongevalssituatie heeft de rederij de volgende maatregelen genomen. De bemanning moet nu voor het betreden van de laadpijp de 'besloten ruimte'-procedure volgen. Daarnaast geldt dat men een vlag plaatst die zichtbaar is vanaf de brug om ook visueel kenbaar te maken dat men de laadinstallatie of zeefinstallatie betreedt.
