ONDERZOEKRAAD
VOOR VEILIGHEID

Bevindingen verkennend onderzoek

Ongeval NH90- helikopter, Aruba

19 juli 2020

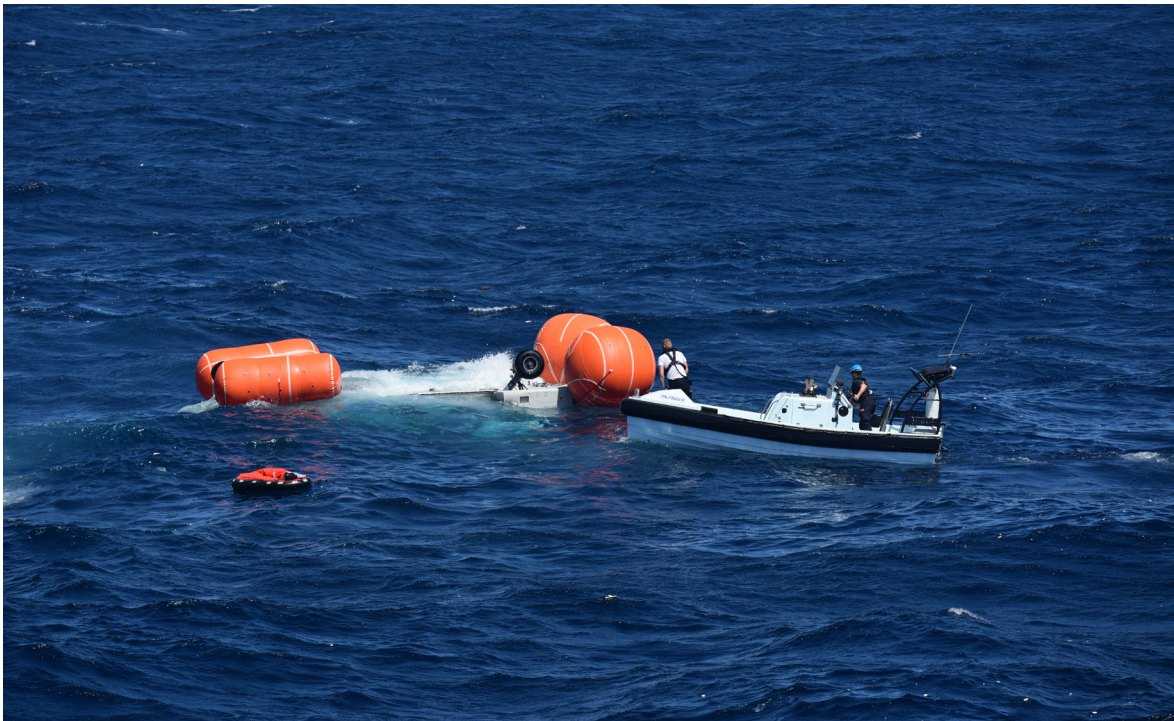
Figuur 1: Een van de reddingsacties nabij het wrak van de NH90. (Bron: Koninklijke Marine)

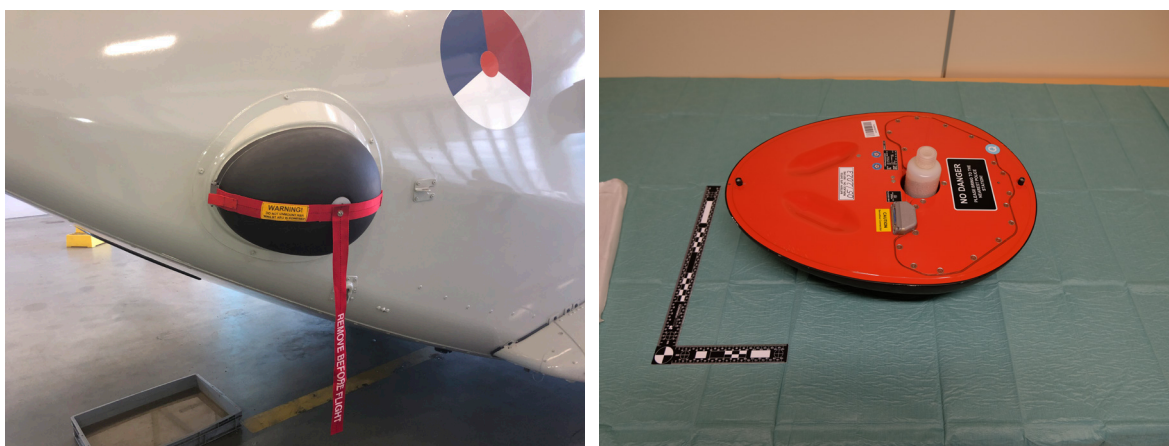
Figuur 3, links: Positie van de RBA aan de buitenzijde van het referentietoestel. Figuur 4, rechts: De RBA bij overname op de marinebasis Parera. (Bron: Onderzoeksraad voor Veiligheid)

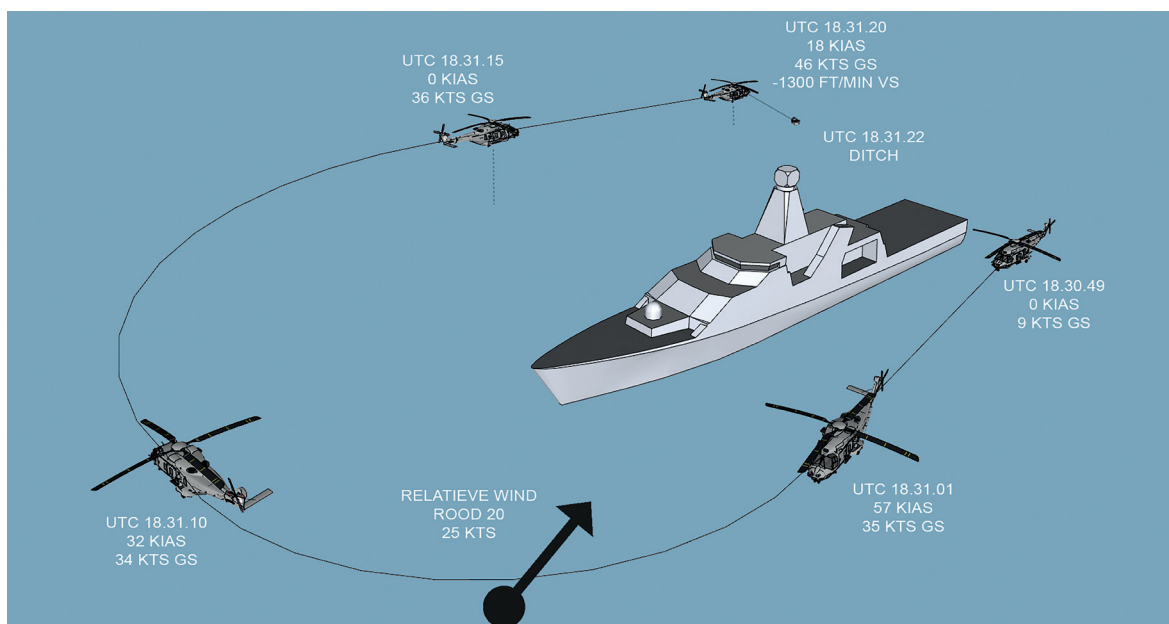
Het toestel vloog na het opstijgen parallel aan het schip, op gelijke hoogte met de brug. Na het passeren van het schip draaide de helikopter een ruime bocht voor het schip langs om zo door te draaien naar stuurboord. Door het inzetten van de rechterbocht veranderde voor de helikopter de relatieve windrichting, van eerst schuin tegen, naar vervolgens een wind in de staart (*downwind*). Omdat de helikopter met relatief langzame snelheid voor het schip langs vloog, nam vanaf het moment dat het toestel in *downwind* kwam de daadwerkelijke vliegsnelheid (*Indicated Air Speed, IAS*) af tot nul knopen.

Figuur 5: Posities en snelheden van het toestel na het opstijgen tot het moment van impact. (Bron: IVD.)

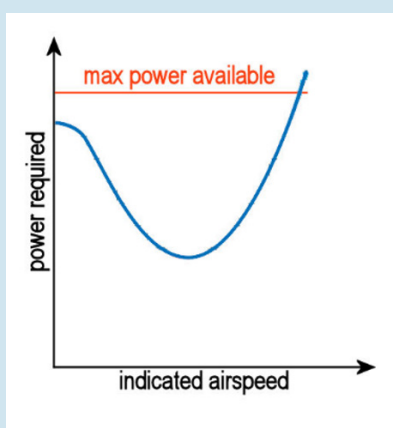
In algemene zin geldt voor helikopters dat bij lagere snelheden meer vermogen nodig is en stilhangen in de lucht vergt veel vermogen. Bij het vliegen van een NH90 helikopter is in de vermogenscurve aangegeven dat bij langzamer vliegen dan circa 80 knopen luchtsnelheid, meer vermogen geselecteerd moet worden om dezelfde hoogte te handhaven. De NH90 beschikte over ruim voldoende vermogen om onder de omstandigheden van het voorval op hoogte stil te hangen (*hoveren*). Het samenspel van vermogen in relatie tot snelheid en het op hoogte blijven tijdens het vliegen is meer dan alleen het selecteren van meer vermogen (trekken van de *collective*). Ook de voor- of achterwaartse stand van de cyclic (*cyclic pitch control*) zijn van invloed op het gedrag van het toestel.

In de figuur is weergegeven hoe het benodigde vermogen in verhouding staat tot de snelheid van de helikopter.

De blauwe lijn toont het vereiste minimale vermogen dat behoort bij de actuele luchtsnelheid. De oranje lijn het beschikbare motorvermogen

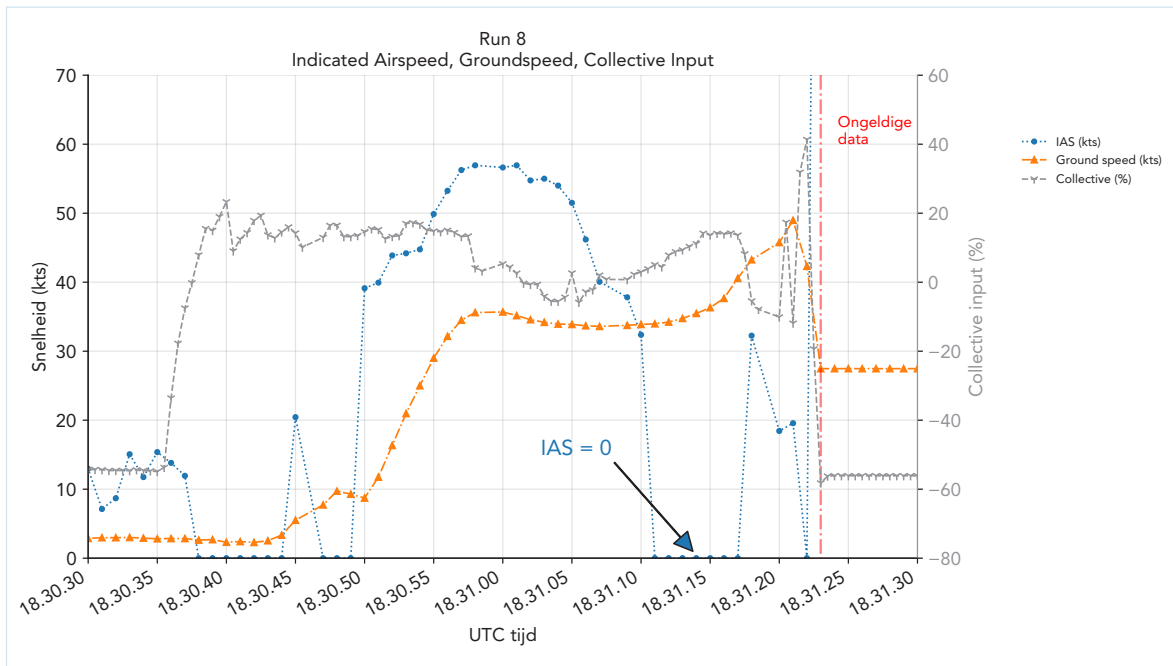
Ook na de eerste analyse van de data is vast komen te staan dat de *Indicated Air Speed* van het toestel door het draaien in de downwind terugliep naar nul knopen. Het toestel vloog zodoende ten opzichte van de aarde vooruit, maar hing stil ten opzichte van de omringende lucht. Zoals vermeld, vereist deze situatie veel vermogen. Vastgesteld is dat het geselecteerde vermogen – gegeven de luchtsnelheid op dat moment – niet voldoende was om de helikopter op hoogte te houden. Het gevolg was dat de helikopter initieel langzaam hoogte verloor.

Figuur 6: Analyse van de snelheden van het toestel na het opstijgen en input collective. (Bron: Onderzoeksraad voor Veiligheid)

De ongecontroleerde daling is ingezet door de combinatie van de afnemende snelheid met het op dat moment geselecteerde motorvermogen.

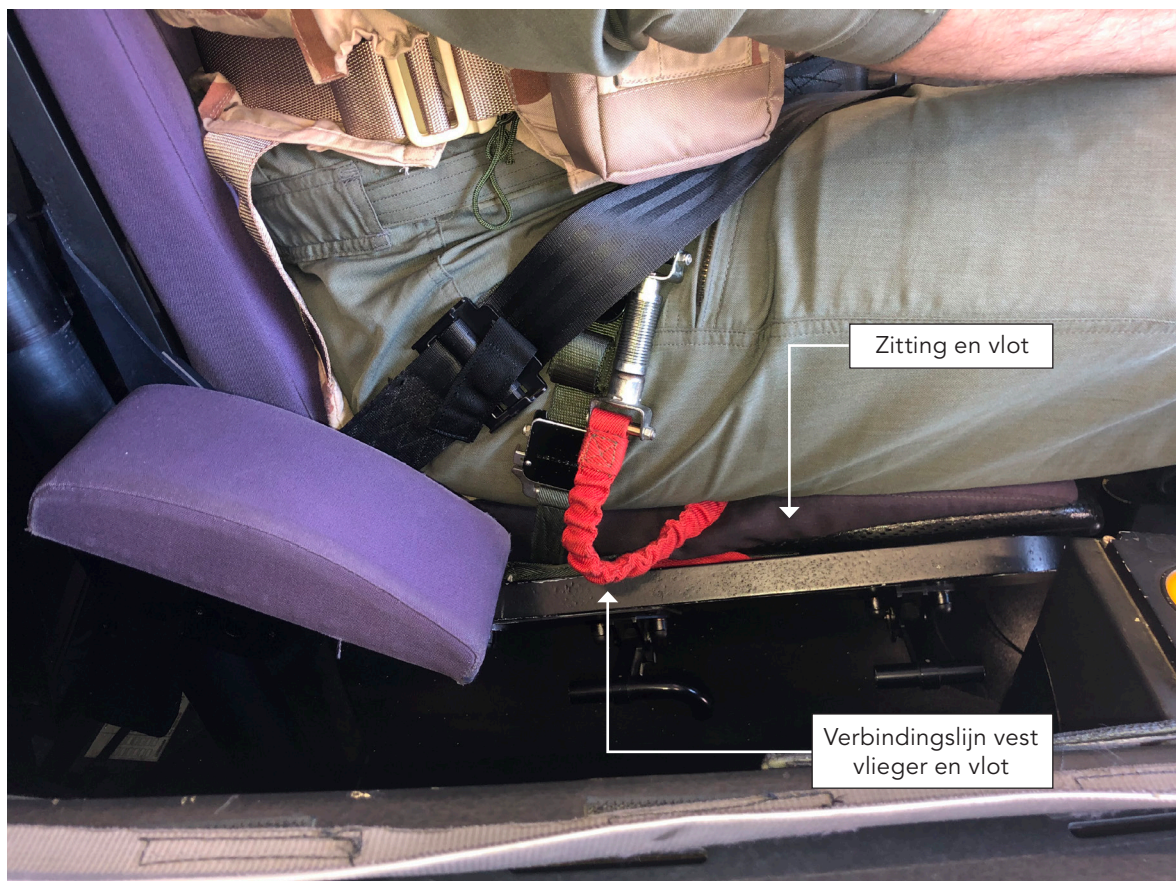
De vlieger heeft na de impact kans gezien zelf uit het toestel te komen, maar zij is vervolgens buiten het toestel buiten bewustzijn onder water aangetroffen. Ze bleek met een verbindingslijn aan de helikopter verstrikt te zitten (figuur 7).

Figuur 7: Voorbeeld van de zitpositie van de vlieger op de zitting en het vlot met de verbindingslijn. (Bron: Onderzoeksraad voor Veiligheid)

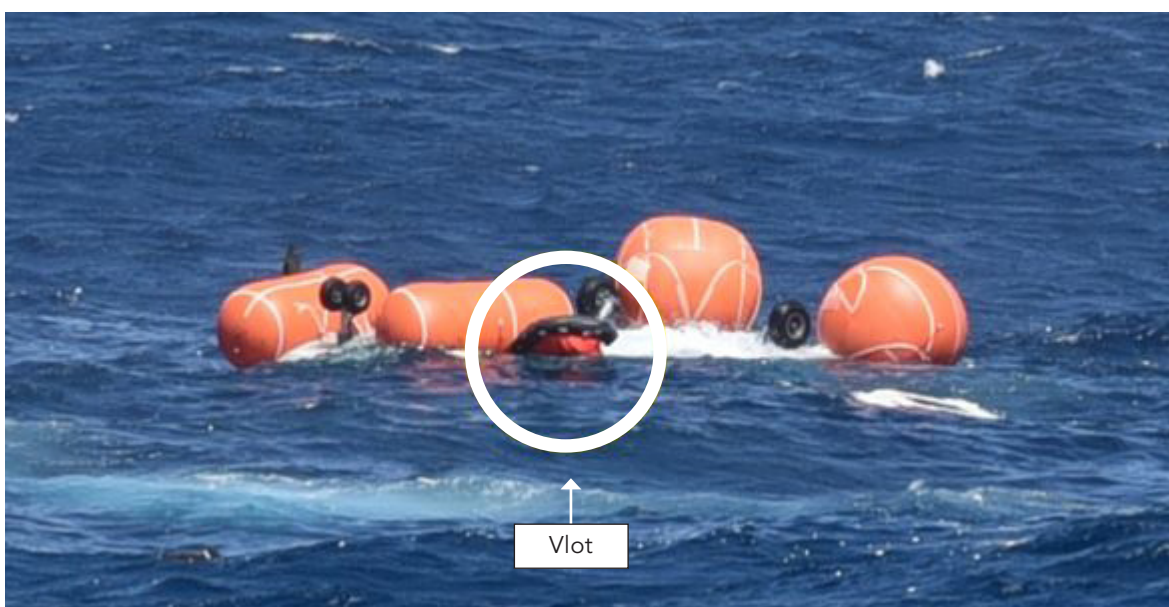
Op de foto's die tien minuten na het neerkomen zijn gemaakt vanaf Zr.Ms. Groningen (figuur 8), is te zien dat het vlot van de vlieger uitgeklapt (*deployed*) is, maar in positie blijft doordat het vlot verbonden bleef met de vlieger. Het vlot zal alleen geactiveerd worden als met kracht aan de verbindingslijn tussen de vlieger en het vlot wordt getrokken.

Figuur 8: Het toestel, ondersteboven drijvend, circa 10 minuten na de impact. (Bron: Koninklijke Marine)

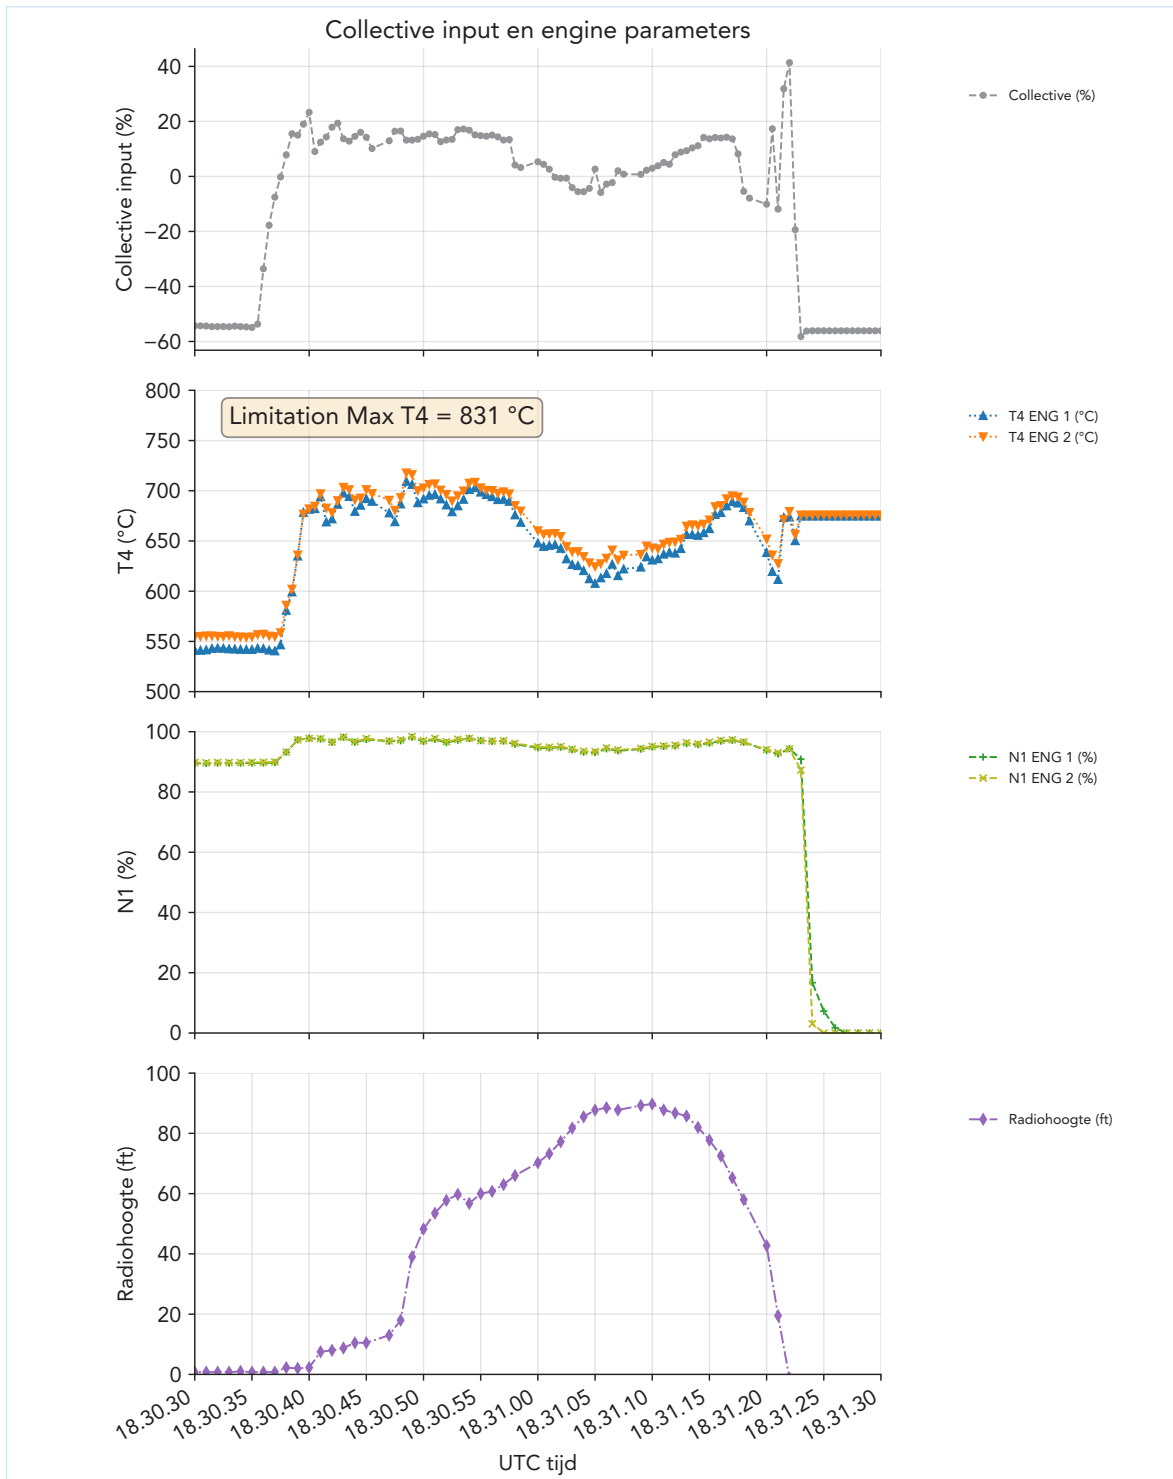
Uit de analyse van de data in de eerste fase van het onderzoek is niet gebleken dat het toestel technische afwijkingen vertoonde. Hierbij is in eerste instantie¹¹ naast de logboeken ook naar de essentiële parameters gekeken, zoals de toerentallen en temperaturen van de beide gasturbines, de input van de *collective* en de vereiste relatie met de geleverde koppels (*torque*). De uitgelezen waarden kwamen overeen met wat verwacht moet worden tijdens een vlucht en vertoonden geen afwijkingen ten opzichte van vorige vluchten (zie voorbeeld grafiek 1 in bijlage B).

Grafiek 1: Voorbeeld van enkele uitgelezen technische parameters tijdens de laatste run. (Bron: Uitlezing recorder data door de Onderzoeksraad voor Veiligheid)

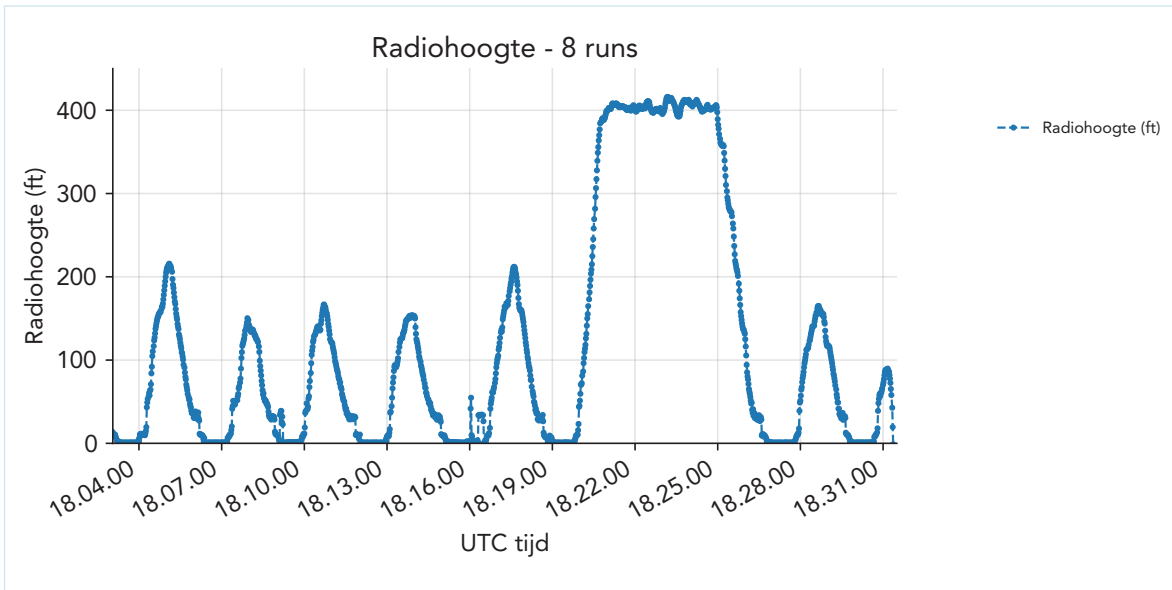
Bij de laatste (achtste) run vloog de vlieger na het opstijgen zijwaarts uit naar bakboord om vervolgens te klimmen (zie grafiek 2 in bijlage B) om zo een beter beeld te hebben van het voordek ('de bak'). Het toestel klom niet hoger dan circa 89 ft. Bij deze run waren de snelheden, *Ground Speed* (GS) en *Indicated Airspeed* (IAS¹²), beduidend lager dan tijdens de vorige vluchten (zie grafiek 3 in bijlage B), wat probleemloos kan en is toegestaan.

Grafiek 2: Uitvlieghoogte acht runs. Bij run 8 was de maximale vlieghoogte 89 ft. (Bron: Uitlezing recorder data door de Onderzoeksraad voor Veiligheid)

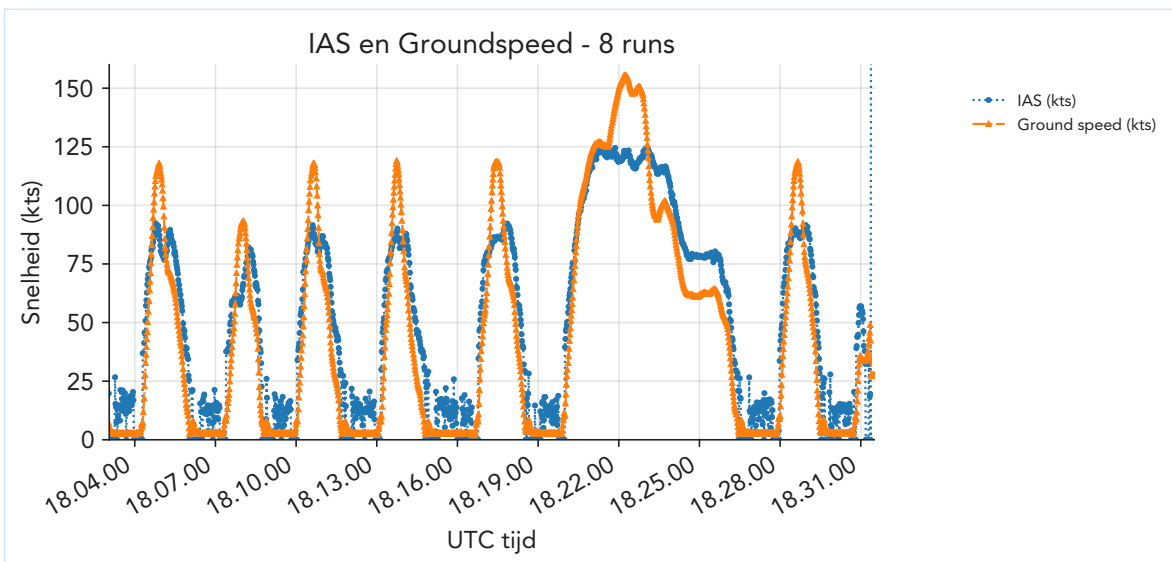
Grafiek 3: Indicated Air Speed versus Ground Speed tijdens de acht runs. (Bron: Uitlezing recorder data door de Onderzoeksraad voor Veiligheid)
