DE ONDERZOEKSRaad
VOOR VEILIGHEID

Kwartaalrapportage Luchtvaart

januari-maart 2012

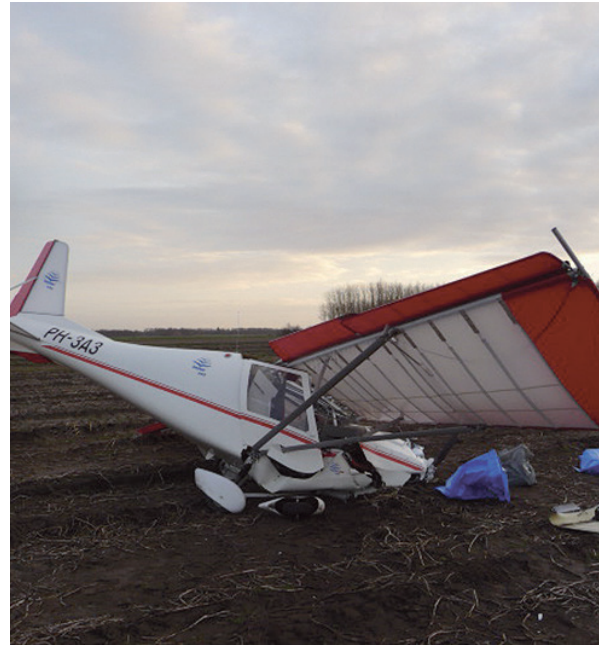
Ongeval Comco Ikarus C 42

Na een korte vlucht stortte het vliegtuig neer in een akker. De bestuurder overleed aan zijn verwondingen.

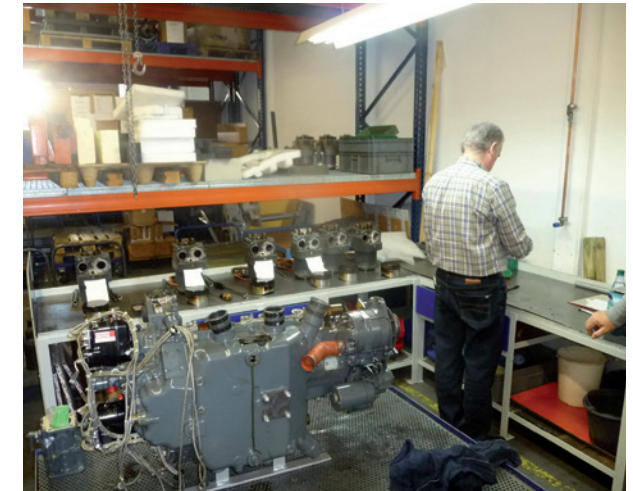
Onderzoeker van Onderzoeksraad inspecteert motor Robinson R44

Er werd een waarschuwing gegenereerd vanwege een laag toerental. De bestuurder vloog door naar de plaats van bestemming waar een veilige landing werd gemaakt.

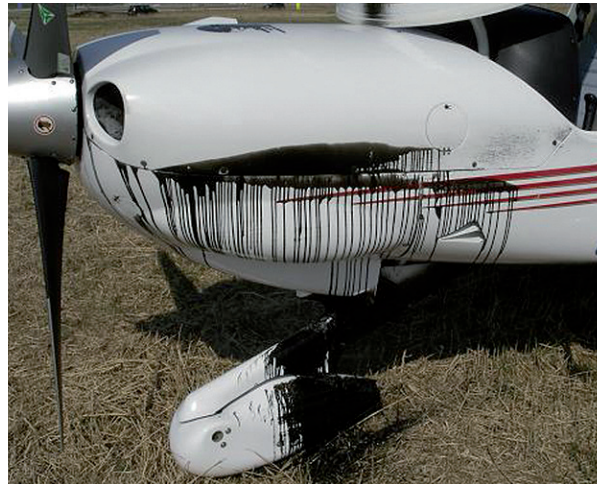
Diamond DA 40 D na noodlanding. Bron: Wings over Holland

Tijdens een lokale vlucht hoorde de bestuurder een knal waarna de motor stopte. De bestuurder maakte een noodoproep en vervolgens voerde hij een noodlanding uit in een weiland.

Er bleek een gat in het motorblok te zitten en het vliegtuig had olie verloren.

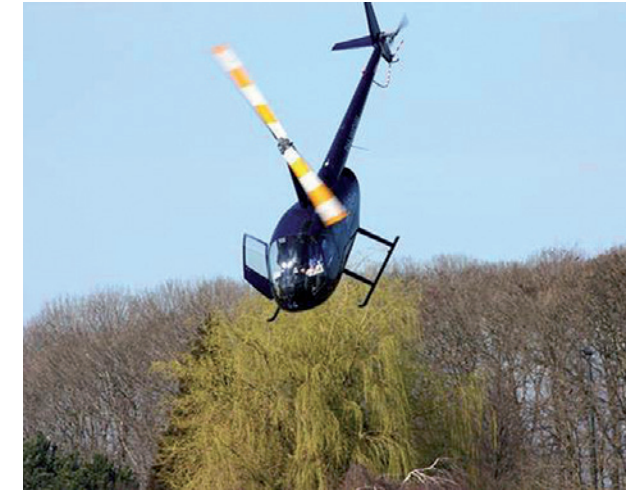
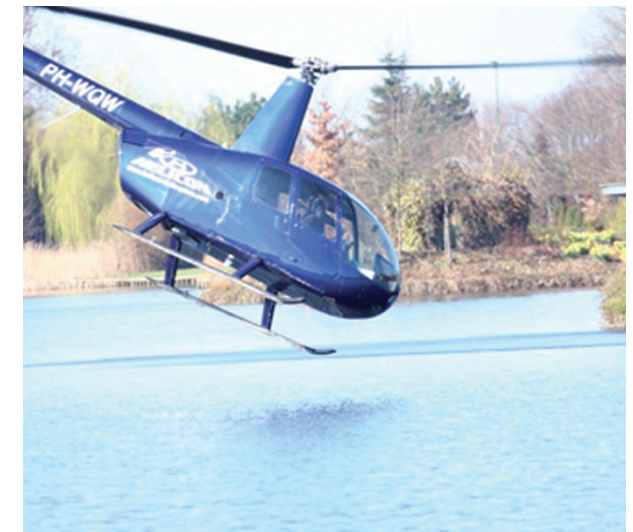
Vlak na de start stortte de helikopter neer in een plas. De inzittenden bleven ongedeerd.

Robinson R44 vlak voordat hij in de plas neerstort. Bron: KLPD

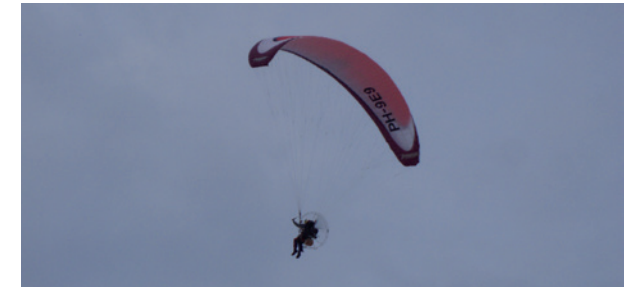
PapTeam PAP ROS 125 GB 'paramoteur'. Bron: eigenaar paramoteur

Twee gemotoriseerde parachutes, zogenoemde paramoteurs, maakten een lokale vlucht langs het strand in de omgeving van Scheveningen. Een helikopter van de Dienst Luchtvaartpolitie van het Korps landelijke politiediensten kwam in de buurt van de paramoteurs om de vlieghoogte te controleren. De parachute (het zogenoemde scherm) van één van de paramoteurs klapte daarbij kortstondig gedeeltelijk in. De paramoteur maakte hierna een noodlanding op het strand. De bestuurder bleef ongedeerd, de paramoteur raakte beschadigd.

De turbulentie veroorzaakt door de helikopter heeft er waarschijnlijk toe geleid dat het scherm kortstondig (gedeeltelijk) is ingeklapt. Een factor die heeft bijgedragen aan het voorval was de geringe windkracht. De risico's van het benaderen door een helikopter zijn voor de verschillende categorieën luchtvaartuigen niet gelijk. De risico's voor het verliezen van draagkracht zijn het grootst wanneer de vleugel geen starre structuur heeft.

De Onderzoeksraad concludeert dat de concept Politie Operationele Procedure "Identificatie Luchtvaartuigen" gedateerd 1 juli 2011 nog voor verbetering vatbaar is vanwege het ontbreken van duidelijke criteria voor het waarborgen van de veiligheid per categorie luchtvaartuig.

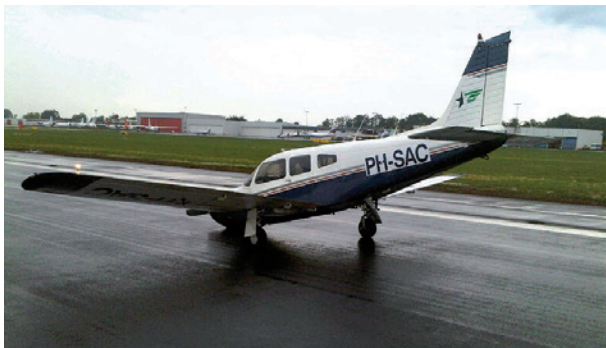
Tijdens de nadering van Kempen Airport kreeg de bemanning geen bevestiging dat het neuswiel uitgeklaapt was en geborgd, waarop zij besloot terug te keren naar Maastricht Aachen Airport. Hier werd een landing gemaakt met een ingeklapt neuswiel. De bemanning liep geen letsel op.

Een flens uit het systeem dat de voorruit van warme lucht voorziet was afgebroken en in de neuswielconstructie terechtgekomen. Hierdoor kon het neuswiel niet worden uitgeklaapt en moest een noodlanding worden gemaakt.

Piper PA-28R-201 na landing met ingeklapt neuswiel.
Bron: Stella Aviation Academy

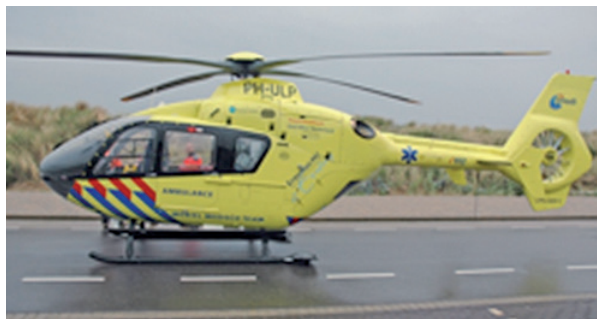
Tijdens de start op Rotterdam The Hague Airport merkte de piloot dat de helikopter ongecontroleerde stuurbewegingen maakte. Hij maakte een spoedoproep op de radio-frequentie en besloot terug te keren. Vervolgens werd een veilige landing op baan 24 uitgevoerd.

De plotselinge neerwaartse bewegingen die de helikopter maakte, werden veroorzaakt door een defect in één van de hydraulisch-electrisch bediende servo's (apparaat ten behoeve van de besturing van de helikopter).

Archieffoto: Eurocopter EC-135 T2.
Bron: Frank Vorwerk / www.htdi-int.com

Er is door de fabrikant een Service Information Notification uitgegeven, waarin bemanningen er van op de hoogte worden gesteld dat bij abnormale vliegbevingen het stabilisatiesysteem dient te worden uitgeschakeld.

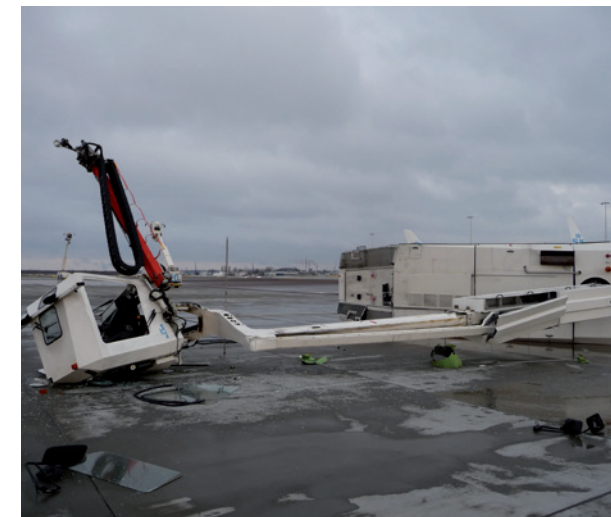
Na een de-icingbehandeling om het vliegtuig ijsvrij te maken, kreeg de bemanning van een Boeing 747-400 toestemming van de supervisor van de behandeling om contact op te nemen met de grondverkeersleiding voor een taxiklaring naar de startbaan. Toen het vliegtuig begon te taxiën, kwam de voorkant van het linker horizontale staartvlak (stabilo) van het vliegtuig in contact met de uitschuifbare arm van een de-icingvoertuig. Het voertuig kantelde en de cabine, waarin de operator zat, aan het einde van de uitgeschoven arm viel van circa tien meter hoogte op het platform. De operator raakte zwaar gewond. Het linkerstabilo van het vliegtuig en het de-icingvoertuig raakten zwaar beschadigd.

Het ongeval vond plaats omdat het vliegtuig begon te taxiën terwijl het de-icingvoertuig zich nog voor het linkerstabilo bevond.

De supervisor had aan de bemanning gemeld dat de de-icingbehandeling gereed was, terwijl dit nog niet het geval was. Ze had het overzicht verloren en de de-icingvoertuigen voor het stabilo over het hoofd gezien. De supervisor was nog onervaren in haar functie en zij had de werkzaamheden nog niet voldoende eigen gemaakt. Ze had ook weinig ervaring met het gebruik van de communicatie-apparatuur. Bij het gebruik van deze apparatuur traden regelmatig storingen op, die samen met het advies om efficiënter te gaan werken de werkbelasting voor de supervisor verhoogden. Tijdens het opleidings-traject was de supervisor onvoldoende begeleid en had ze geen 'on-the-job' training gekregen in het 'de-icen' van vliegtuigen. Haar eerste de-icingbehandeling op het J-platform voerde ze uit zonder dat er begeleiding bij haar in de auto zat. Gezien de vitale rol van de supervisor in het de-icingproces is dit een onwenselijke situatie. Dit alles heeft bijgedragen aan het ongeval.

Het omgevallen de-icingvoertuig

De Onderzoeksraad concludeert dat nieuwe medewerkers, met name die zonder operationele luchtvaartachtergrond, beter begeleid dienen te worden tijdens het opleidingstraject. Het leveren van maatwerk, afhankelijk van de achtergrond en ervaring, is wenselijk. Een zwakke schakel in het de-icingproces is dat het vrijgeven van het vliegtuig na het de-icen slechts door één persoon gebeurt.
