DE ONDERZOEKSRaad
VOOR VEILIGHEID

Kwartaalrapportage Luchtvaart

april-juni 2012

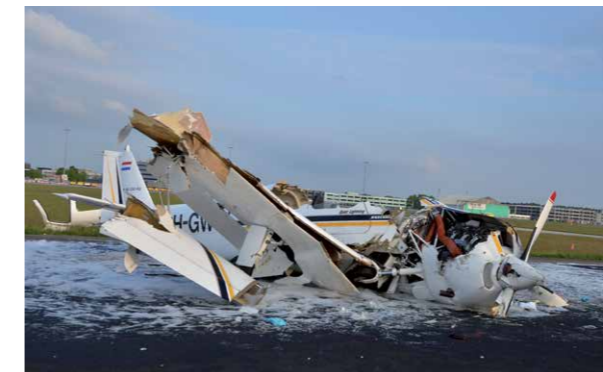
Verongelukte Ruschmeyer R 90-230 RG (bron: KLPD)

Tijdens de landing op baan 22 van Eindhoven Airport stortte het eenmotorige propellervliegtuig neer. Het toestel kwam tot stilstand op de baan en werd totaal vernield. De piloot raakte zwaargewond en de drie passagiers (twee kinderen en hun vader) lichtgewond.

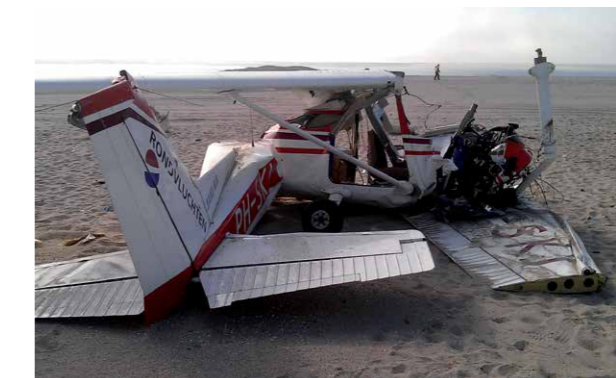
Het eenmotorige propellervliegtuig werd tijdens een vlucht vanaf vliegveld Midden-Zeeland naar Rotterdam The Hague Airport vermist. Enige uren later werd het toestel door een vliegtuig van de Kustwacht totaal vernield aangetroffen op de Tweede Maasvlakte. De vier inzittenden raakten zwaar gewond. De bestuurder is overleden aan zijn verwondingen.

Verongelukte Cessna 172M (bron: Kustwacht)

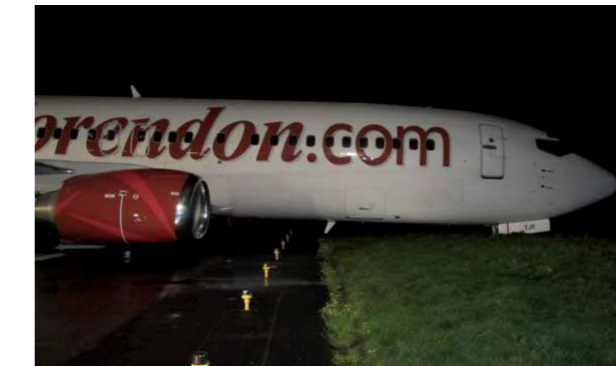
Een Boeing 737 kwam tijdens de landing op baan 22 van luchthaven Schiphol ongeveer negen meter voorbij het einde van de baan tot stilstand. Niemand van de leden van de bemanning noch van de passagiers aan boord raakte hierbij gewond. Het vliegtuig liep lichte schade op aan het neuswiel.

Boeing 737 voorbij het einde van baan 22 (bron: Amsterdam Airport Schiphol)

Het voorval is veroorzaakt door:

- een vroege afvangmanoeuvre met als gevolg dat het vliegtuig halverwege de landingsbaan landde;
- het door onbekende oorzaak slechts deels uitgaan van de 'speed brakes', wat het remvermogen reduceerde;
- de nog beschikbare lengte van de landingsbaan in relatie tot de remcapaciteit. Deze was onvoldoende om voor het einde van de baan tot stilstand te komen;
- de zicht- en regencondities, welke de perceptie van de bemanning vanuit hun positie ten opzichte van de baan tijdens de nadering waarschijnlijk hebben beïnvloed.

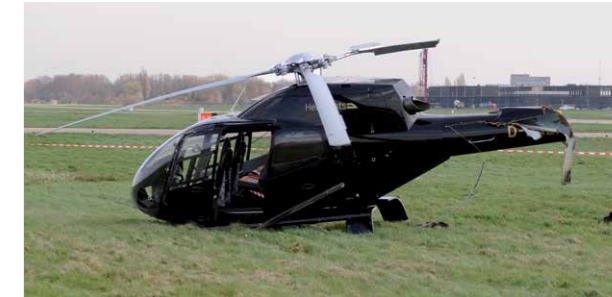
Verongelukte Eurocopter EC-120 (bron: Rotterdam The Hague Airport)

Kort na de start vanaf Rotterdam The Hague Airport hoorde de piloot een knal en verloor de helikopter vermogen. De bestuurder besloot een noodlanding te maken in het gras naast de landingsbaan. Hierbij raakte het toestel zwaar beschadigd. Beide inzittenden konden de helikopter zonder letsel verlaten.

Het ongeval werd naar alle waarschijnlijkheid veroorzaakt doordat het vereiste motorvermogen niet kon worden verkregen als gevolg van een verontreiniging in de brandstofregelaar.

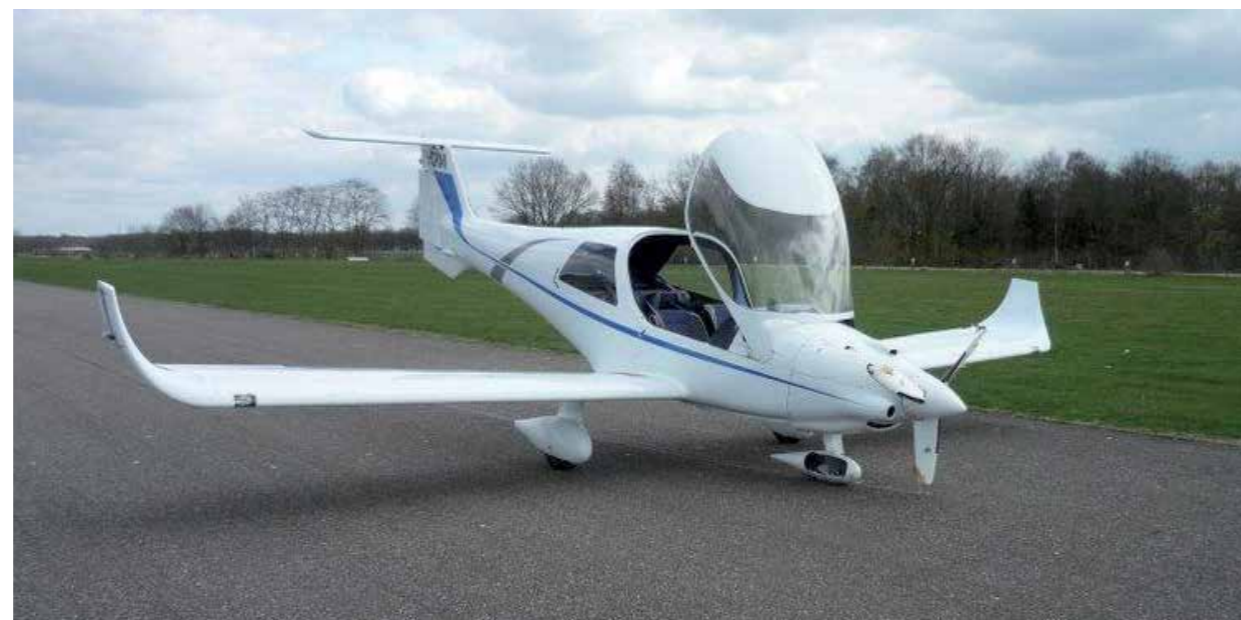
Dyn'Aero S MCR 4S-2002 door neuswiel gezakt (bron: KLPD)

Na een lokale vlucht maakte de bestuurder twee doorstarts. Tijdens de tweede doorstart begon het neuswiel te trillen op het moment dat de bestuurder vermogen selecteerde. Het trillen nam toe waarop de bestuurder besloot vermogen terug te nemen en te remmen. Vervolgens brak het neuswiel af en kwam het toestel op zijn neus tot stilstand. De propeller raakte beschadigd.

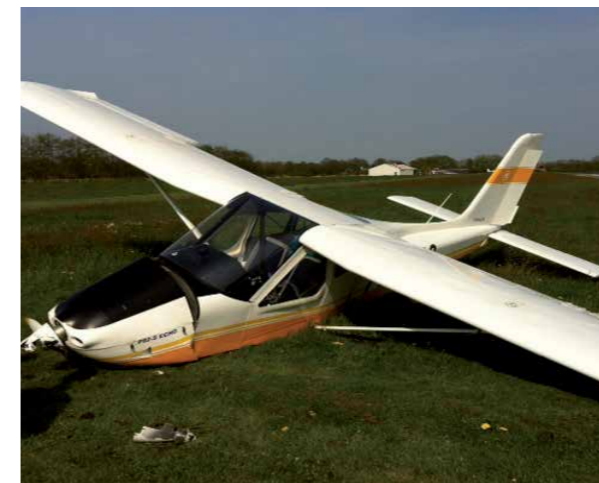
Verongelukte Tecnam P 92-S ECHO (bron: instructeur PH-4C8)

De bestuurder werd door een instructeur uitgecheckt op de Tecnam P 92-S. Tijdens een doorstart op baan 08 overtrok het toestel in een bocht naar links vlak boven de baan en kwam achterstevoren naast de baan tot stilstand. Het linkerhoofdwiel, het neuswiel en de propeller braken daarbij af. Er was verder schade aan de linkervleugel en de neus van het toestel. Niemand raakte bij het voorval gewond.

De PH-4C8 is uitgerust met twee gashendels, één aan de linkerkant en één in het midden van de cockpit. Tijdens de vlucht bediende de bestuurder de gashendel in het midden van de cockpit met zijn rechterhand en de stuurknuppel met de linkerhand. De bestuurder meldde dat hij niet gewend was de stuurknuppel met de linkerhand te besturen. Dit heeft mogelijk een bijdrage geleverd aan het ontstaan van het voorval.

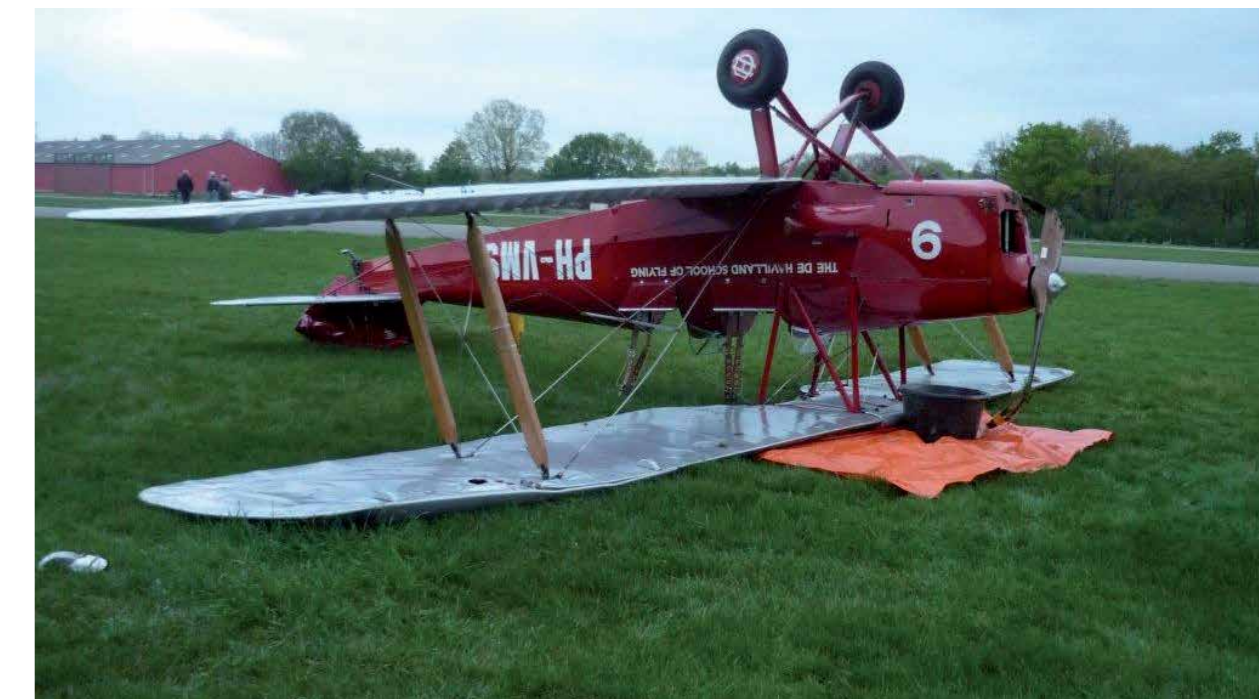
Tijdens de landing op grasbaan 25 van Seppe Airport vond de eerste aanraking van het hoofdlandingsgestel met de grond net voorbij de baandrempeel plaats. De grasbaan ligt ten zuiden van en parallel aan de verharde baan 25. Het was de bedoeling van de bestuurder, die achterin zat, bij de landing de staart van het toestel van de grond te houden en de snelheid rustig te laten verminderen

om vervolgens de staart te laten zakken. De bestuurder verklaarde dat het vliegtuig met ongeveer 60 knopen de grond raakte. Daarbij raakte de propeller de grond, waardoor het toestel afremde, over de kop sloeg en tot stilstand kwam. De beide inzittenden liepen hierbij geen verwondingen op.

De bestuurder gaf aan dat hij tijdens de landing de staart van het vliegtuig te hoog had gehouden waardoor de propeller de grond raakte. Hij had een totale vliegervaring van 1005 uren waarvan 10 uren op het betrokken vliegtuigtype.

Over de kop geslagen De Havilland DH-82A (bron: Seppe Airport)

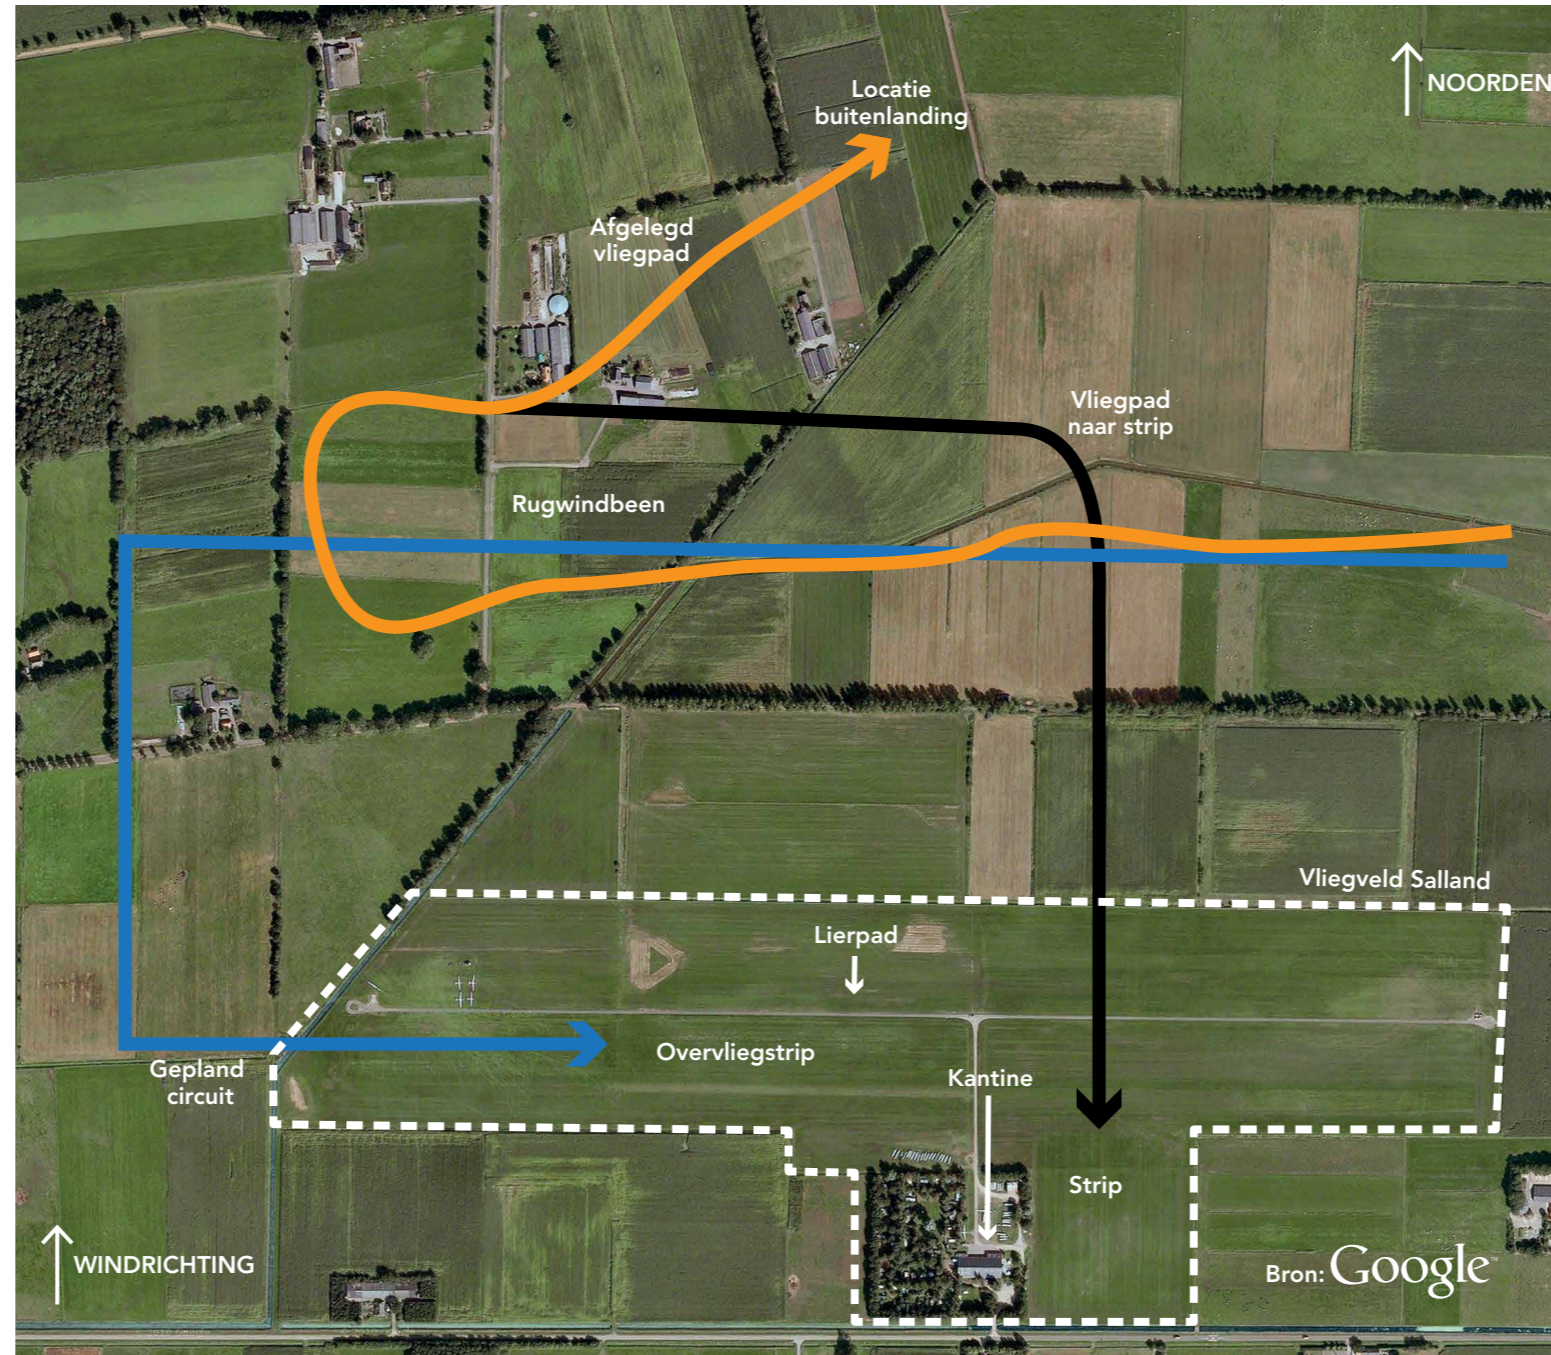
Gepland circuit en afgelegd vliegpad, PH-1505, vliegveld Salland

De bestuurder was om 13.30 uur gestart met het doel een vlucht te maken van vijf uur. Na enige tijd werd de bestuurder door een instructeur op de grond via de radio verzocht te landen, omdat de wind op de grond sterk toenam en naar het zuiden draaide. Ten zuiden van het vliegveld naderde een buienfront met onweer. De bestuurder kwam met geopende remkleppen naar beneden en voegde in op een hoogte van circa 260 meter in het linkerhandcircuit. Halverwege het rugwindbeen merkte de bestuurder dat er veel zijwind stond voor een landing op de in gebruik zijnde baan 09. Het leek hem verstandig de landing tegen de wind in te laten plaatsvinden op de strip ten oosten van de kantine op het vliegveld. Het punt waarop hij een linkerbocht had moeten inzetten om vervolgens rechtstreeks te kunnen landen op deze strip was hij al gepasseerd. Het zweefvliegtuig verloor vervolgens veel hoogte. De bestuurder vloog het rugwindbeen af en maakte toen een bocht naar rechts met de bedoeling het vliegtuig via een 270 graden bocht alsnog te positioneren voor een landing op de strip. Tijdens de bocht ondervond het zweefvliegtuig een rugwind en de bestuurder realiseerde zich dat hij het vliegveld niet meer kon halen vanwege een rij hoge populieren. De bestuurder maakte vervolgens een buitenlanding in een veld. Het vliegtuig kwam tot stilstand met de romp boven een sloot hangend. Hierbij raakten het kielvlak, het richtingsroer en de rechterwieldeur beschadigd. Daarnaast was er lakschade aan de rechtervleugel en de romp. De bestuurder bleef ongedeerd.

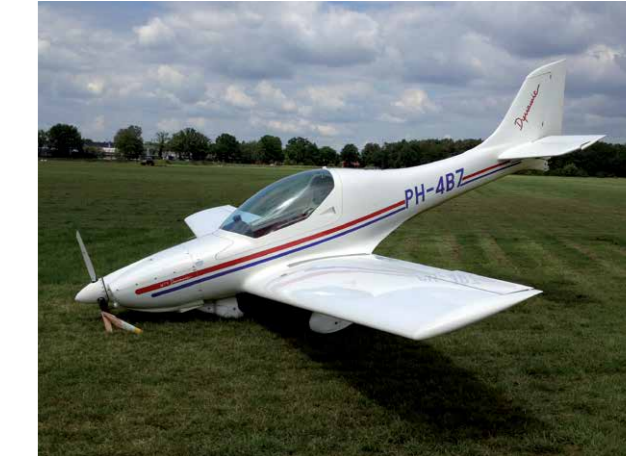
Aerospool Dynamic WT9 door neuswiel gezakt (bron: gezagvoerder PH-4B7)

De bestuurder naderde baan 25 op vliegveld Hilversum om een doorstart te maken. De landing vond vrijwel recht tegen de wind in plaats met een snelheid van 120 km per uur en de flaps volledig naar beneden geselecteerd. Tijdens het afvangen zakte het vliegtuig door en stuitte tweemaal op het landingsgestel. Vervolgens kwam het toestel met het neuswiel op de grond. Het toestel schoof circa 50 meter door op de neus en kwam op de baan tot stilstand. Het neuswiel en de propeller braken af en er was schade aan de motor. De bestuurder, tevens enige inzittende, bleef ongedeerd.

De bestuurder verklaarde dat hij te hoog had afgevangen en na de tweede stuit de stuurknuppel niet voldoende getrokken had gehouden. Hij had een totale vliegervaring van 180 uren waarvan 39 uren op het betrokken type.

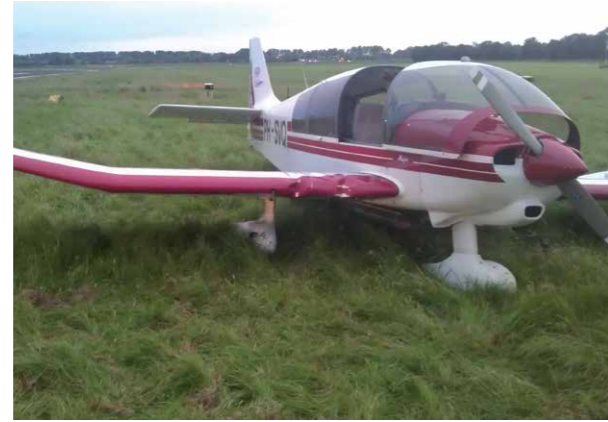
CAB DR 400/160 naast de baan geraakt (bron: KLPD)

Na een vlucht van ruim vijf kwartier maakte de bestuurder omstreeks 20.50 uur een landing op baan 06. Aan boord bevonden zich, naast de bestuurder, drie passagiers. De wind kwam uit de richting 350 graden met een sterkte van 10 knopen. De zijwindlanding verliep volgens de bestuurder goed, waarbij het toestel eerst op het linkervleugel neerkwam op de baan. Tijdens de uitloop van de landing raakte het vliegtuig in een toenemende slingerende beweging en reed links van de baan in het gras. Het vliegtuig kwam daarbij met de rechtervleugel in aanraking met één van de lampen van de PAPI (precision approach path indicator), een visueel landingshulpmiddel, waarna het tot stilstand kwam in het gras. Niemand van de vier inzittenden raakte gewond. Het vliegtuig raakte beschadigd aan de rechtervleugel.

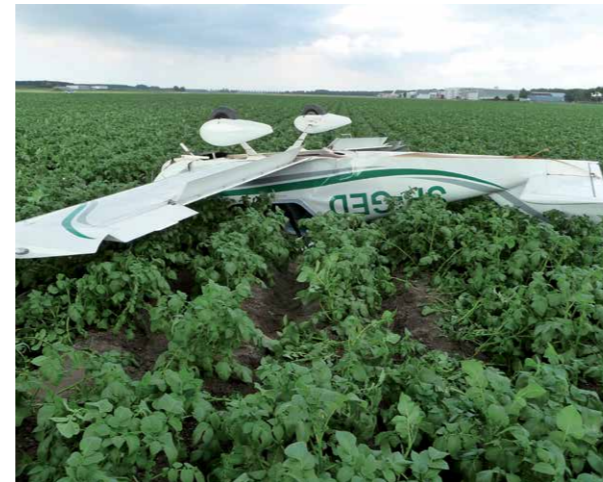
De instructeur steeg op vanaf baan 23 voor het maken van een proefles met een passagier. Het toestel had die dag twee vluchten gemaakt. Op een hoogte van circa 150 voet sputterde de motor tijdelijk. Dit herhaalde zich op 200 voet waarop de instructeur besloot terug te keren. Op dat moment sloeg de motor af, waarop de instructeur de koers iets naar links verlegde en een noodlanding maakte in een aardappelveld op het luchthaventerrein. Het toestel sloeg hierbij over de kop en kwam tot stilstand. Beide inzittenden bleven ongedeerd.

De Aero AT3 R100 na de noodlanding

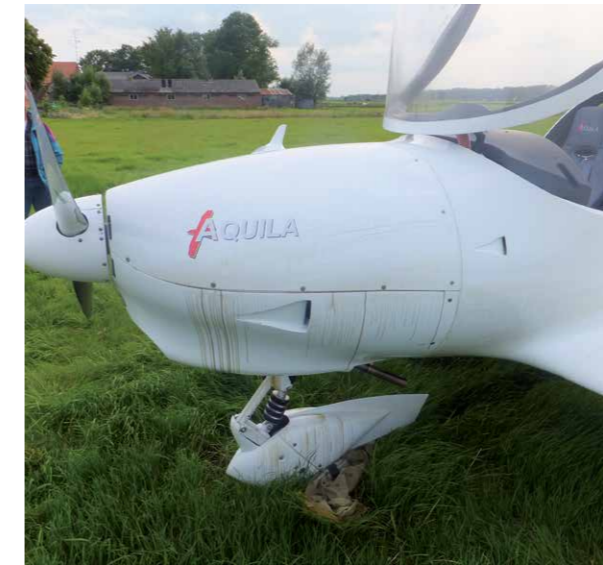
Aquila AT01 na noodlanding in weiland (bron: KLPD)

Tijdens de vlucht van Kempen Airport naar vliegveld De Kooy ondervonden de twee inzittenden motorproblemen. Het motortoerental varieerde waarna de oliedruk wegviel. De gezagvoerder besloot hierop een noodlanding te maken in een weiland. De landing verliep zonder problemen. Na de landing waren oliesporen zichtbaar op de linkerzijde van de motorkap. Uit technisch onderzoek aan de motor bleek dat olie kon lekken via de afsluitring van de stoterstangbuis van de linker voorste cilinder.

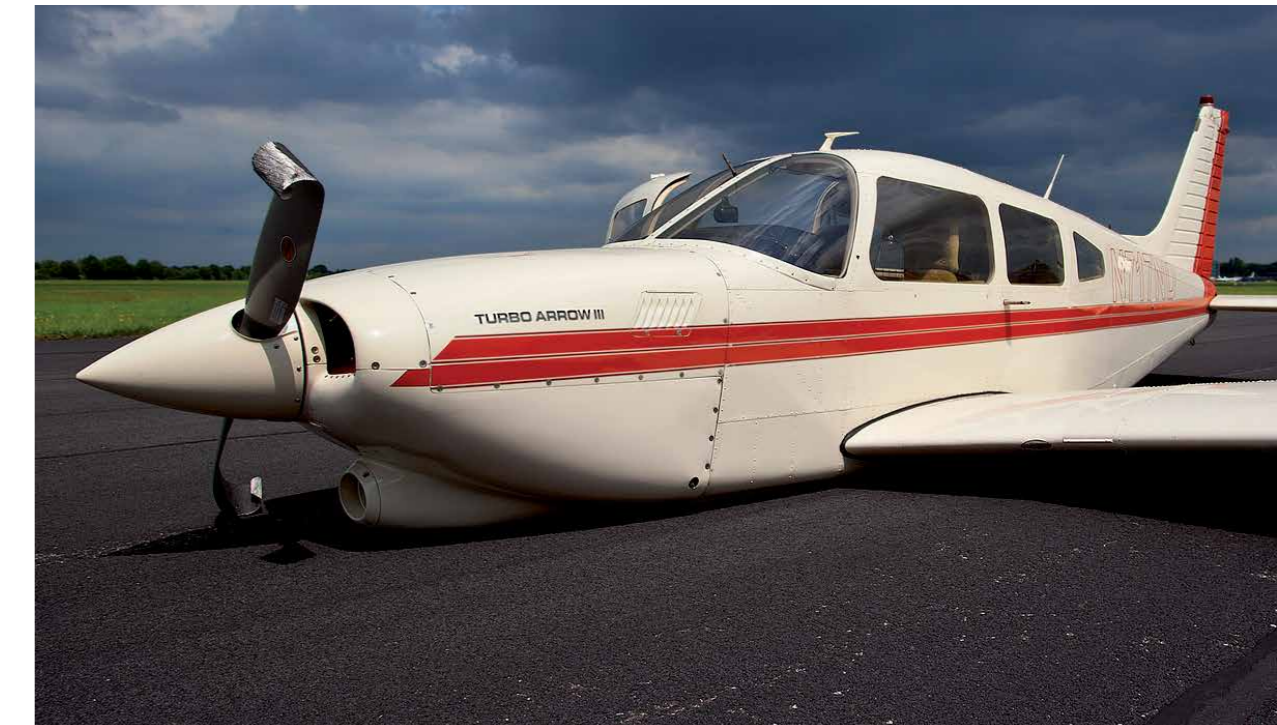
Tijdens een vlucht van vliegveld Rügen (in Duitsland) naar vliegveld Hilversum trad een elektrisch probleem op, waarop de bestuurder besloot uit te wijken naar Groningen Airport Eelde. Tijdens de nadering voor baan 23 lichtte de indicatie dat het landingsgestel naar beneden was geselecteerd en geborgd niet op. Het vliegtuig maakte een voorzorgslanding met het landingsgestel ingetrokken. Beide inzittenden bleven ongedeerd.

De bestuurder verklaarde dat hij het landingsgestel naar beneden had geselecteerd, maar zich toen niet had gerealiseerd dat de schakelaar voor de bediening hiervan tot het elektrisch systeem behoort en dus niet meer werkte.

De Piper PA-28R-201T na de buiklanding (bron: Groningen Airport Eelde)
