DE ONDERZOEKSRaad  
VOOR VEILIGHEID

# Kwartaalrapportage Luchtvaart

juli-september 2012

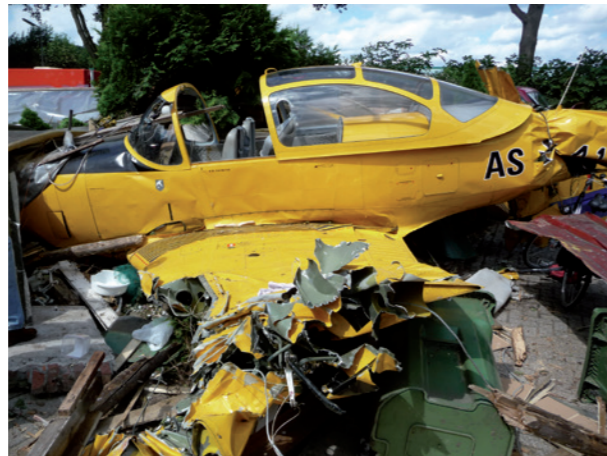
De bestuurder van het eenmotorige propellervliegtuig ondervond tijdens de vlucht motorproblemen die er toe leidden dat de motor uiteindelijk stopte. Hij maakte vervolgens een noodlanding. Het vliegtuig raakte daarbij een aantal bomen, waarna het in de tuin van een woning tot stilstand kwam. Hierbij kwam het vliegtuig in aanraking met een schuur. De bestuurder raakte zwaargewond. De tweede inzittende en een persoon op de grond raakten lichtgewond. Het toestel raakte zwaar beschadigd.

Piaggio FWP-149D na noodlanding

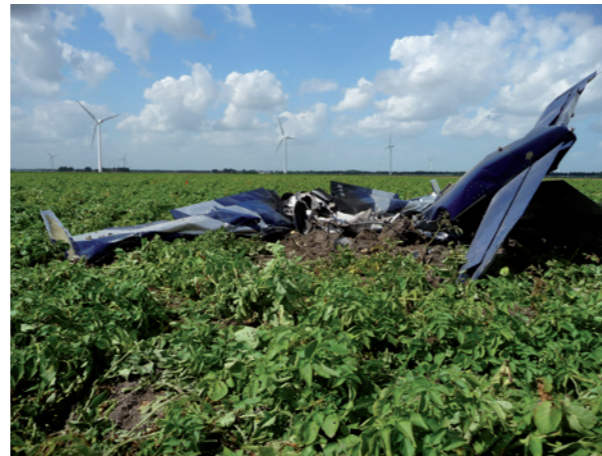
De bestuurder was opgestegen vanaf Lelystad Airport met het doel kunstvliegfiguren te gaan beoefenen. Het eenmotorige propellervliegtuig stortte tijdens de horizontale vlucht neer en kwam in een aardappelveld nabij Biddinghuizen terecht. Het vliegtuig vloog in brand. De bestuurder, de enige inzittende, overleefde het ongeval niet. Het vliegtuig werd totaal vernield.

Neergestorte General Avia F.22 B

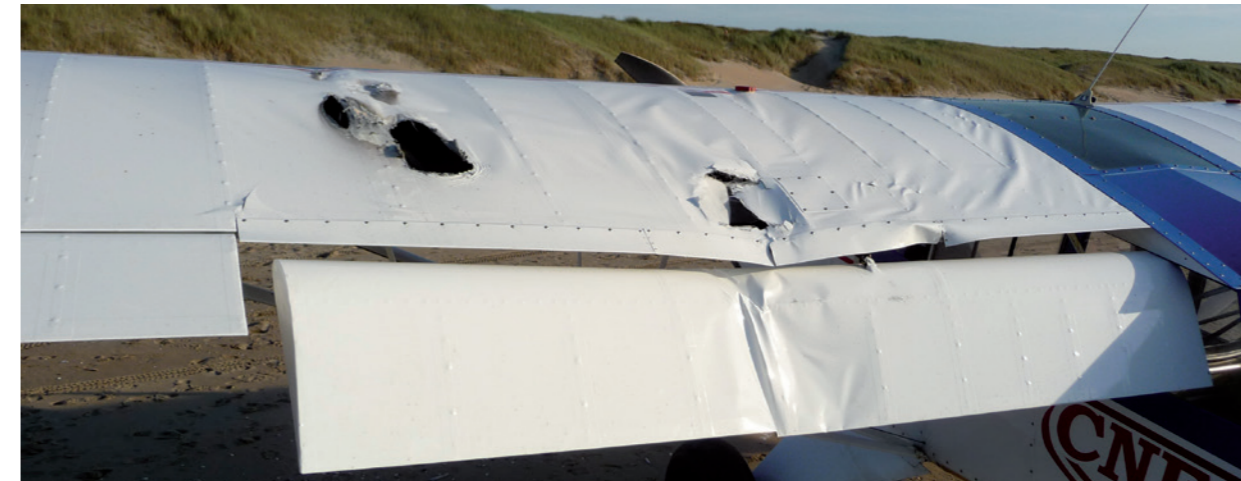
Schade aan Husky na landing op strand

Een Reims F172N en een Christen A-1 'Husky' kwamen met elkaar in botsing boven het strand bij Wassenaar. De Husky sleepte een reclamenet. Vanuit de Reims F172N werden filmopnamen gemaakt van een ander toestel dat ook een reclamenet sleepte. De piloot van de Husky ontkoppelde het reclamenet en maakte vervolgens met het vliegtuig een noodlanding op het strand. De Reims F172N kon doorvliegen naar Rotterdam The Hague Airport, waar het een veilige landing maakte. De inzittenden van beide toestellen bleven ongedeerd. De Reims F172N liep lichte schade op aan de rechtervleugeltip. De Husky raakte zwaar beschadigd aan de linkervleugel en de -flap.

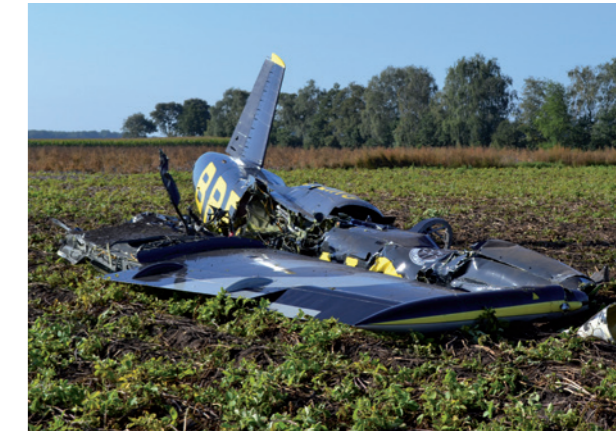
Neergestorte Aero L-39C Albatros (bron: KLDP)

De eenmotorige straaljager maakte deel uit van een formatie van zeven toestellen die onderweg was van Den Helder Airport naar vliegbasis Kleine Brogel (in België). In de buurt van Valkenswaard ondervond de bestuurder motorproblemen, waarop hij en de tweede inzittende via hun schietstoelen het toestel verlieten. De tweede inzittende liep hierbij lichte verwondingen op. De bestuurder bleef ongedeerd. Het toestel werd totaal vernield.

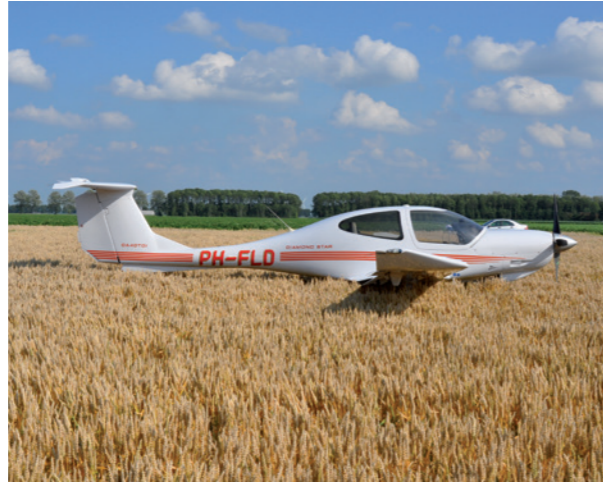
Diamond DA 40 D na voorzorgslanding (bron: KLPD)

De bestuurder ondervond direct na het opstijgen problemen met de hoogteroerbesturing van het eenmotorige propellervliegtuig. De neusstand van het vliegtuig was moeilijk te controleren en de bestuurder besloot daarop een voorzorgslanding te maken in een graanveld. Beide inzittenden konden het vliegtuig ongedeerd verlaten. Het vliegtuig liep geen schade op.

De besturingsproblemen zijn waarschijnlijk veroorzaakt door een verkeerde triminstelling van het hoogteroer. Hierdoor is een situatie ontstaan waarbij het vliegtuig anders reageerde en de besturing zwaarder aanvoelde, waardoor de bestuurder zich genoodzaakt zag een voorzorgslanding te maken.

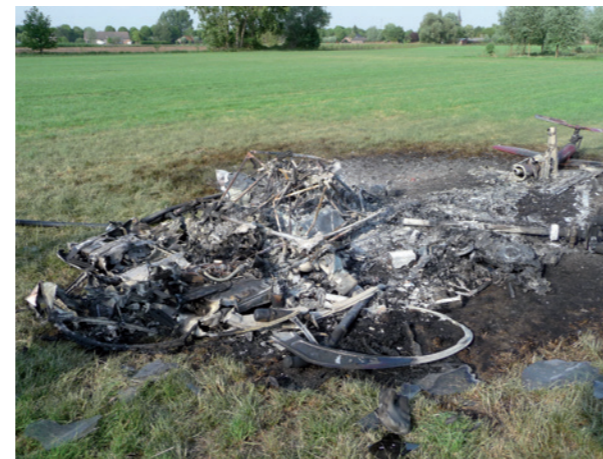
Tijdens de kruisvlucht op ongeveer 1000 voet hoorde de piloot een geluid, direct gevolgd door een omhooggaande beweging van de neus en een rolbeweging van de helikopter naar links. De piloot hernam de controle over de helikopter, draaide de gashendel dicht naar stationair en ging over tot een autorotatie, wat resulteerde in een harde landing in een veld. Nadat de piloot de motor had afgezet, de elektrische systemen had uitgeschakeld en enkele spullen uit de helikopter had gehaald, ontstond er brand als gevolg van vrijgekomen brandstof. De helikopter brandde nagenoeg volledig uit. De piloot had geen letsel.

Vanwege enige noodzakelijke spelingsruimte van de motor op de bevestigingspunten zijn aan beide zijden flexibele koppelingen aanwezig. Uit onderzoek bleek dat de aandrijfnok van de voorste koppeling was gebroken als gevolg van metaalmoeheid. De oorzaak van de metaalmoeheid kon niet worden vastgesteld.

Uitgebrande Schweizer 269D

De helikopterfabrikant heeft de inspectie-intervallen voor de motoruitlijning verkleind en de inspectieprocedures verscherpt.

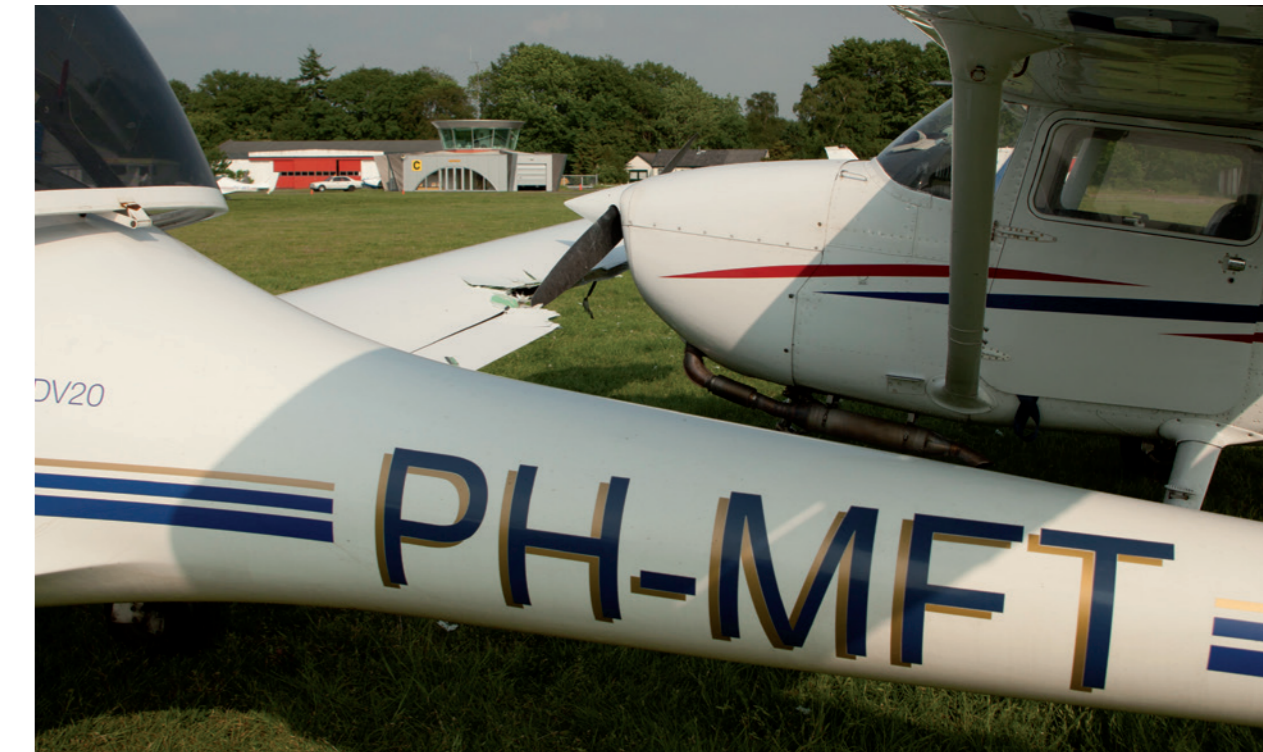
De bestuurder van het eenmotorige propellervliegtuig was van plan een lokale vlucht te maken met een tweede inzittende. Nadat hij de diverse items in de cockpit met behulp van een checklist had gecontroleerd, startte hij de motor. De handrem was niet aangetrokken. Vervolgens verzette de bestuurder zijn stoel. Omdat dit moeizaam ging, zette hij extra kracht met zijn benen. Toen de bestuurder opkeek, zag hij dat de Cessna 172P was gaan rollen en circa twee meter van een geparkeerd toestel was verwijderd. Als reactie selecteerde hij meer vermogen, maar bracht dit meteen weer volledig terug. Omdat hij geen contact met de voetpedalen kon krijgen, trok hij aan de handrem. Het toestel kwam echter met de propeller in aanraking met de achterkant van de rechtervleugel van

het geparkeerde toestel, waarna de bestuurder de motor uitzette. Beide inzittenden van de Cessna 172P bleven ongedeerd. De propeller van de Cessna 172P was beschadigd. Het geparkeerde toestel liep zware schade op aan de rechtervleugel, de -flap en het -rolroer.

Botsing met geparkeerd toestel (bron: P. van der Wijst)

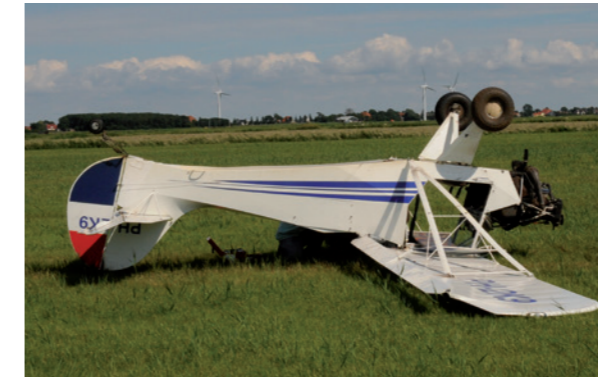
Avid AVID MARK IV over de kop geslagen (de motorkap is verwijderd)

Er trad na circa 40 minuten op een hoogte van circa 500 voet nabij Stavoren, toen de bestuurder een aantal bochten maakte, een motorstoring op. Eerst liep het toerental terug waarna de motor uitviel. De bestuurder maakte vervolgens een noodlanding met rugwind in een drassig weiland. Hij had geen vleugelkleppen geselecteerd. Tijdens de landingsuitloop kwam het linkerwiel in een greppel terecht waarop het toestel voorover kantelde en op zijn kop terecht kwam. Beide inzittenden konden op eigen kracht het toestel verlaten en bleven ongedeerd. De vliegtuigconstructie en de motor raakten beschadigd.

Uit een eerste inspectie van het brandstofsysteem bleek onder meer dat het brandstoffilter schoon was en er brandstof in de tanks zat. Er kon niet worden vastgesteld of de buffertank, die vanuit de beide vleugeltanks met brandstof wordt gevuld en de motor van brandstof voorziet, voldoende brandstof bevatte toen de motorstoring plaatsvond. Een visuele inspectie ter plaatse van de motor liet geen sporen van oliekkage of andere bijzonderheden zien. Uit nader motoronderzoek bleek dat de twee achterste lagere van de krukas defect waren.

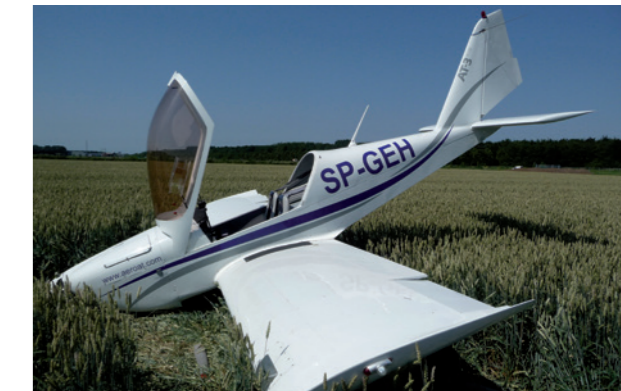
Het vliegtuig vertrok vanaf baan 05 voor een lesvlucht. Aan boord waren een instructeur en een leerling. De start verliep zonder problemen maar op ongeveer 150 voet hoogte begon de motor van het vliegtuig onregelmatig te lopen en liep het vermogen terug. De instructeur trachtte de oorzaak te achterhalen maar toen het vliegtuig heftig begon te schudden nam hij de besturing over en keerde met een bocht van 180 graden terug naar het vliegveld. Hij maakte daarna een noodlanding in een veld naast de grasbaan 05-23. Het vliegtuig raakte daarbij aan de voorzijde beschadigd. De inzittenden bleven ongedeerd.

Uit een technisch onderzoek bleek dat één van de cilinders en de zuiger ernstig beschadigd waren. Dit was mogelijk het gevolg van een vroegtijdige ontbranding ('pingelen'). De oorzaak hiervan is niet vastgesteld.

Aero AT3 R100 na noodlanding

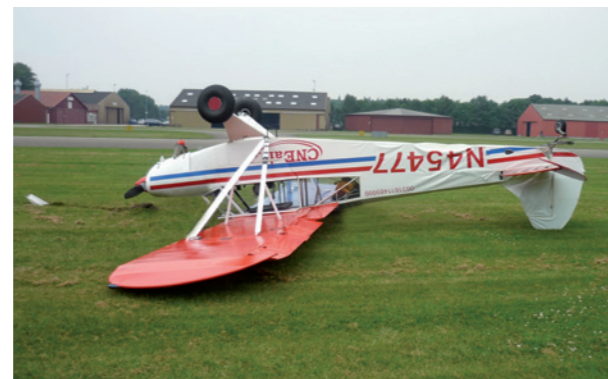
De bestuurder reed de baan op, duwde de stuurknuppel naar rechts en naar voren en selecteerde vol vermogen. Hij verklaarde dat, nog voordat het vliegtuig voldoende snelheid had om te roteren, de rechtervleugel omhoog kwam. Het vliegtuig draaide vervolgens naar rechts en de bestuurder probeerde het toestel met het voetenstuur nog onder controle te krijgen. Het toestel raakte echter van de baan af en de propeller raakte de grond. De bestuurder nam het vermogen volledig terug waarna het vliegtuig verticaal overeind stond en vervolgens langzaam op zijn rug viel. De beide inzittenden liepen geen verwondingen op. Het toestel liep schade op.

Volgens de bestuurder was het voorval veroorzaakt door een draaiende wind en een harde wind die van rechts tegen de staart of onder de vleugel kwam.

PA-18-150 over de kop geslagen (bron: Seppe Airport)

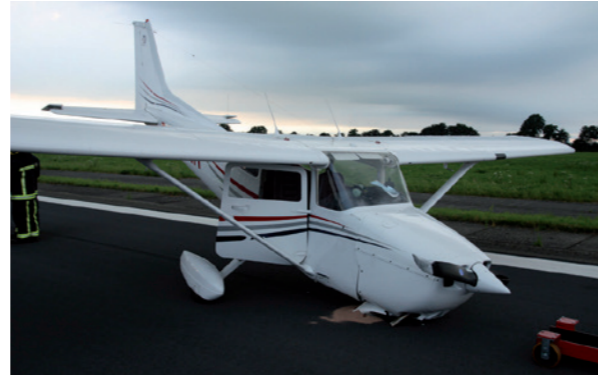
Reims F172P door neuswiel gezakt (bron: Rotterdam The Hague Airport)

Tijdens de nadering van de luchthaven, bij het passeren van meldingspunt Papa, kreeg de bestuurder van de luchtverkeersleiding de opdracht de baan te kruisen op een hoogte van 1000 voet en in te voegen op het linker-rugwindbeen voor baan 06. Op het rugwindbeen moest de bestuurder dalen naar 500 voet en vroeg de luchtverkeersleider aan de bestuurder of hij in staat was kort in te draaien naar het eindnaderingsbeen. De bestuurder bevestigde dit en draaide in waarbij hij voorbij het verlengde van de middellijn van de baan vloog. Hij corrigeerde zijn vliegpad, ontving de klaring om te landen en maakte vervolgens een harde landing. De propeller raakte hierbij de baan en het toestel zakte voorover. De vier inzittenden bleven ongedeerd. De voorstut met het voorwiel was naar achteren geklapt en de propeller was beschadigd.

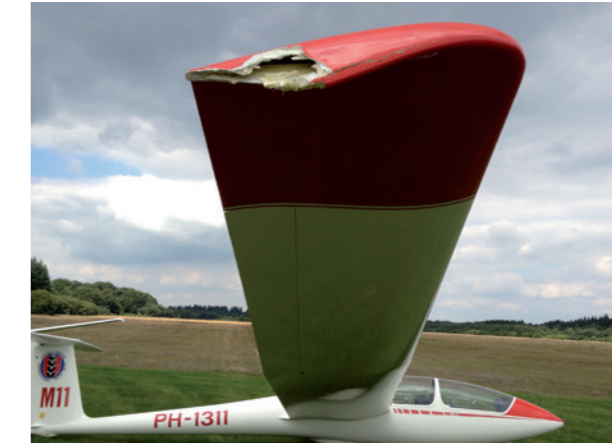
De instructeur verklaarde dat hij met een leerling ver in het veld was geland. Toen zij aan het uitstappen waren, startte er een zweefvliegtuig met behulp van de lierstartmethode. De betreffende lierkabel lag onder de rechtervleugeltip van het toestel dat net geland was. De instructeur probeerde nog om de vleugeltip omhoog te tillen en het zweefvliegtuig weg te draaien. Hij was hier echter te laat voor. Het zweefvliegtuig werd iets opgetild voordat de kabel onder de vleugeltip wegschoot. Hierbij werd de rechtervleugeltip beschadigd. Het aan de lier startende zweefvliegtuig brak de start af en maakte een veilige landing. Niemand liep letsel op.

De instructeur verklaarde dat het voorval kon gebeuren omdat de mensen op de startplaats (de bestuurder die startte, de startleider, de tiploper en de lichtgever) allemaal dachten dat de lierkabel vrij lag van het gelande zweefvliegtuig. Voor de instructeur was er na de landing te weinig tijd om te reageren.

Beschadigde rechtervleugeltip van ASK 21 (bron: Amsterdamsche Club voor Zweefvliegen)

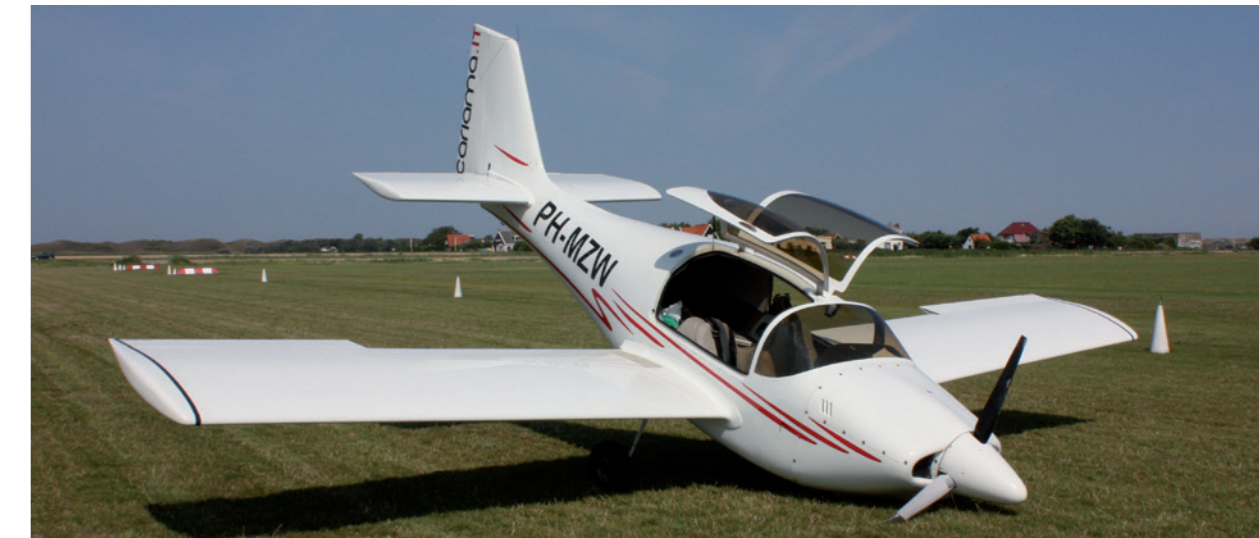
Europa AL Europa TG door neuswiel gezakt (bron: Texel Airport)

De bestuurder verklaarde dat hij tijdens de eindnadering de drempel van baan 13 passeerde met een snelheid van 60 knopen en de baan raakte na een kortere dan beoogde afvangmanoeuvre met circa 55 knopen, waarna het toestel weer de lucht inging. Na een tweede stuiter die hierop volgde, selecteerde de bestuurder vol vermogen met de bedoeling een doorstart te maken. Het toestel stuitte echter nog tweemaal en het neuswiel klapte naar achter. De propeller raakte de grond en het toestel kwam op zijn neus tot stilstand. De bestuurder meldde dat hij de beslissing om door te starten te laat had genomen. Beide inzittenden bleven ongedeerd.

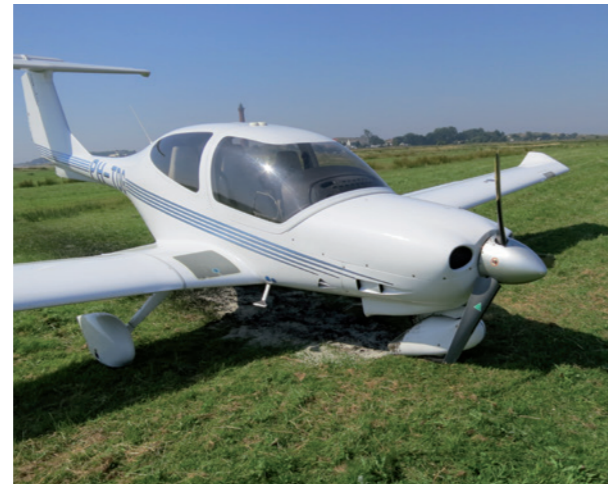
Tijdens de landing op baan 08 stuitte de eenmotorige propellervliegtuig twee keer op, waarop de bestuurder besloot een doorstart te maken. Het toestel raakte de baan echter nogmaals en klom, maar trager dan normaal aldus de bestuurder. Daarop besloot zij het vermogen terug te nemen en in het weiland in het verlengde van de baan te landen. Hier kwam het toestel tot stilstand. Beide inzittenden bleven ongedeerd. Na de landing bleek dat het vliegtuig door zijn neuswiel was gezakt en de propellerbladen de baan hadden geraakt tijdens de landing en daardoor voor een deel waren afgebroken.

Diamond DA 40 D, door neuswiel gezakt (bron: Wings over Holland)

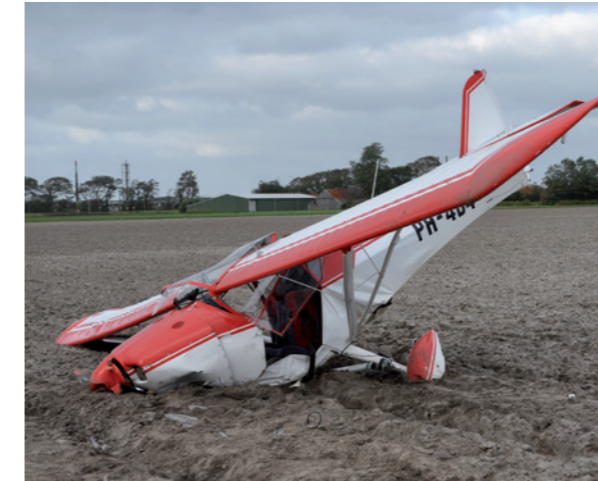
De Aeropro Fox-912 na de noodlanding (bron: KLPD)

Na de start vanaf baan 21 op Den Helder Airport begon de motor op circa 300 voet hoogte tijdens een klimmende linkerbocht onregelmatig te lopen. Het toestel kon geen hoogte meer houden, waarop de bestuurder een bocht naar rechts maakte om een akker te bereiken waarin hij een noodlanding wilde maken. Toen hij een gebouw in zijn gezichtsveld zag opdoemen, gaf de bestuurder meer helling. Het toestel overtrok en kwam in de akker terecht. Het toestel werd totaal vernield.

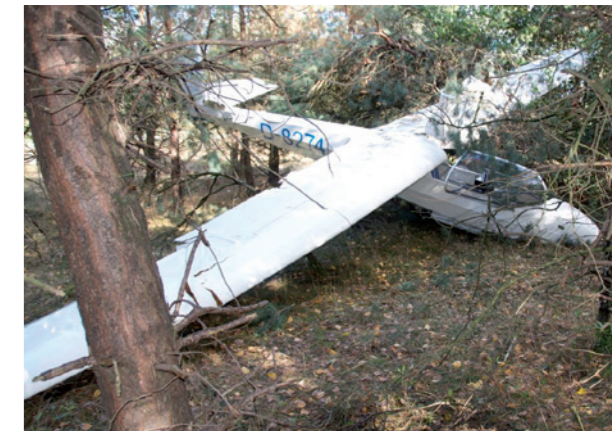
De bestuurder startte met een passagier aan boord met behulp van de lierstartmethode vanaf baan 22L. De bestuurder verklaarde dat de windrichting op de grond circa 310 graden was met een sterkte van circa 15 knopen. Op een hoogte van circa 500 meter ontkoppelde hij de lierkabel. De bestuurder vond geen bruikbare thermiek en besloot vanwege de sterke bovenwind ter hoogte van de landingsplaats in te voegen in het linkerhandcircuit. Daar aangekomen besloot hij, gezien de sterke wind en de hoogte waarop het toestel zich bevond, rechtstreeks naar de landingsplaats te vliegen. Het zweefvliegtuig vloog over de hoogspanningslijnen en de snelweg A50, die beide parallel aan baan 22L liggen, en naderde een bomenrij. Het toestel had inmiddels veel hoogte verloren waarop de bestuurder besloot de neusstand van het toestel iets te verhogen boven de bomen. De linkervleugel bleef in de kruin van een boom hangen, waarop het toestel links om de topas draaide en door de boomtakken naar beneden viel. Beide inzittenden liepen geen letsel op. Het toestel raakte volledig vernield.

Het betrof de zesde vlucht van de bestuurder op die dag, waarvan de laatste vijf vluchten met passagiers waren gemaakt in hetzelfde toestel. De bestuurder verklaarde dat hij goed op de hoogte was van de weersituatie, maar zich toch had laten verrassen door de harde tegenwind.

De K7 na het ongeval
