DE ONDERZOEKRAAD  
VOOR VEILIGHEID

# Het instorten van het dak van het FC Twente- stadion

## Het incident

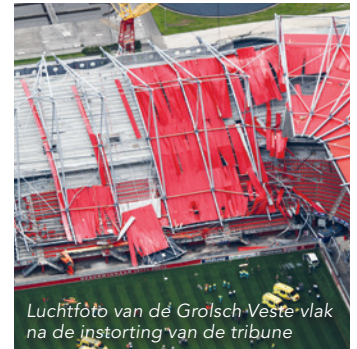
Luchtfoto van de Grolsch Veste vlak na de instorting van de tribune

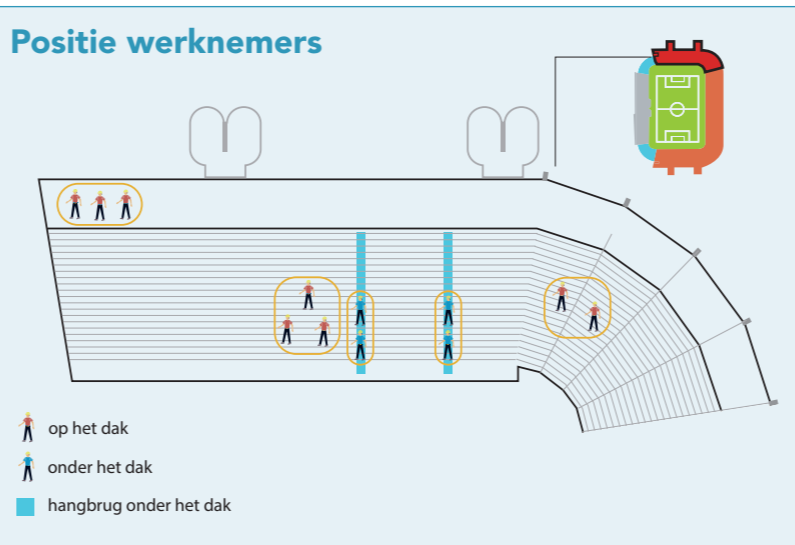
## Positie werknemers

hangbruggen eronder (zie figuur 'positie werknemers' hiernaast).

De illustratie toont de positie van de werknemers. Van rechts naar links:

- In de bocht dichtten twee dakdekkers naden tussen dakplaten. Dit deel van het dak is niet bezweken. De medewerkers brengen zichzelf in veiligheid.
- Onder het dak bevinden zich vier medewerkers in hangbruggen. In de linkerbrug (vanaf het veld gezien) monteren twee installateurs kabelgoten. In de rechterbrug plaatsen werknemers van een loodgietersbedrijf een regenwaterafvoer.
- Op het middendeel van het dak bevestigen drie medewerkers dakplaten.
- Op het eind van het rechte stuk monteren drie monteurs van het staalconstructiebedrijf stabiliteitsverbanden tussen de staalspanten aan de achterzijde van het dak.

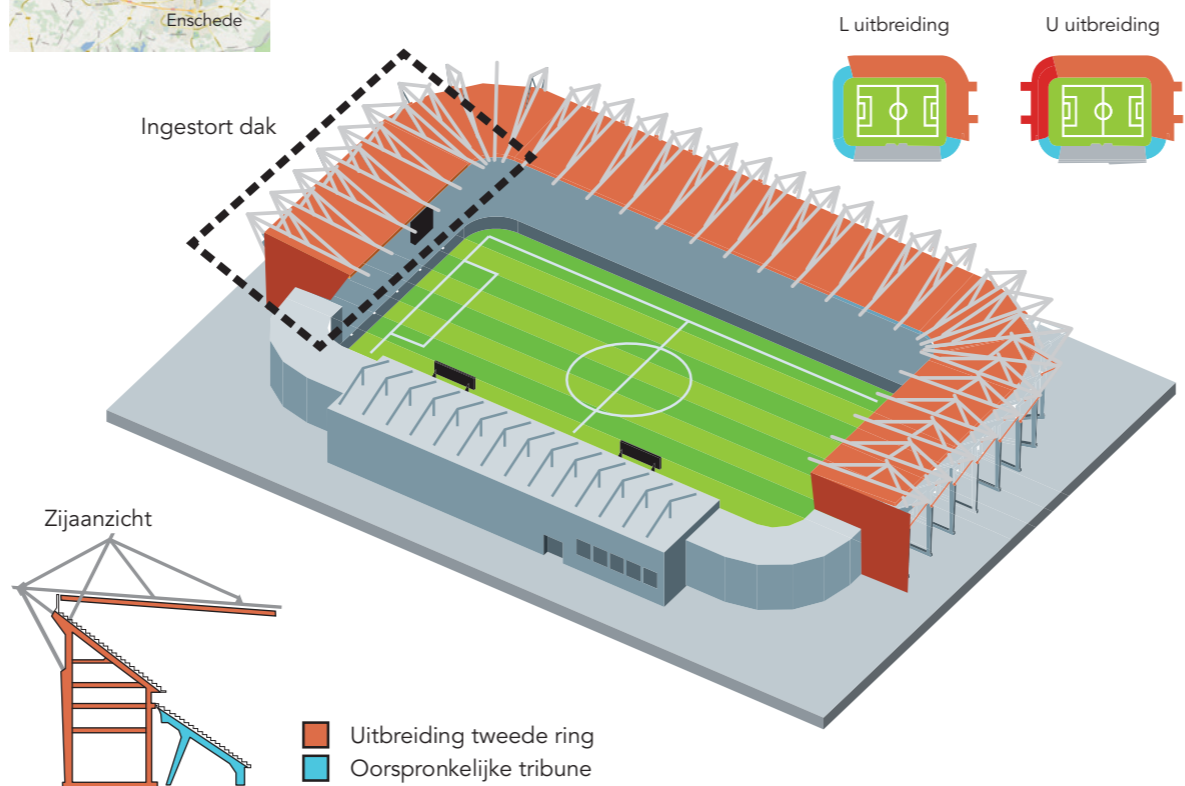
de U-uitbreiding uit elf staalspanten. Koppelbuizen houden de spanten op de juiste afstand van elkaar en zorgen ook voor sterkte. Stabiliteitsverbanden, ook wel kruisen genoemd, voorkomen instabiliteit. Belangrijk: de primaire dakconstructie is pas gereed als alle koppelbuizen en stabiliteitsverbanden volledig zijn gemonteerd.

Alle elf staalplaten zijn op drie plekken (positie 3, 4 en 1 op de

illustratie) verbonden aan de betonconstructie. Dat gebeurt met scharnierende opleggingen. De voetplaten worden met moeren bevestigd aan de tribune. De stalen onderdelen zijn met elkaar verbonden door een zogenoemde pen-gatverbinding of een boutverbinding. Bij de U-uitbreiding zijn maatafwijkingen opgetreden tussen het betonnen en het stalen deel, waarover op de volgende pagina's meer.

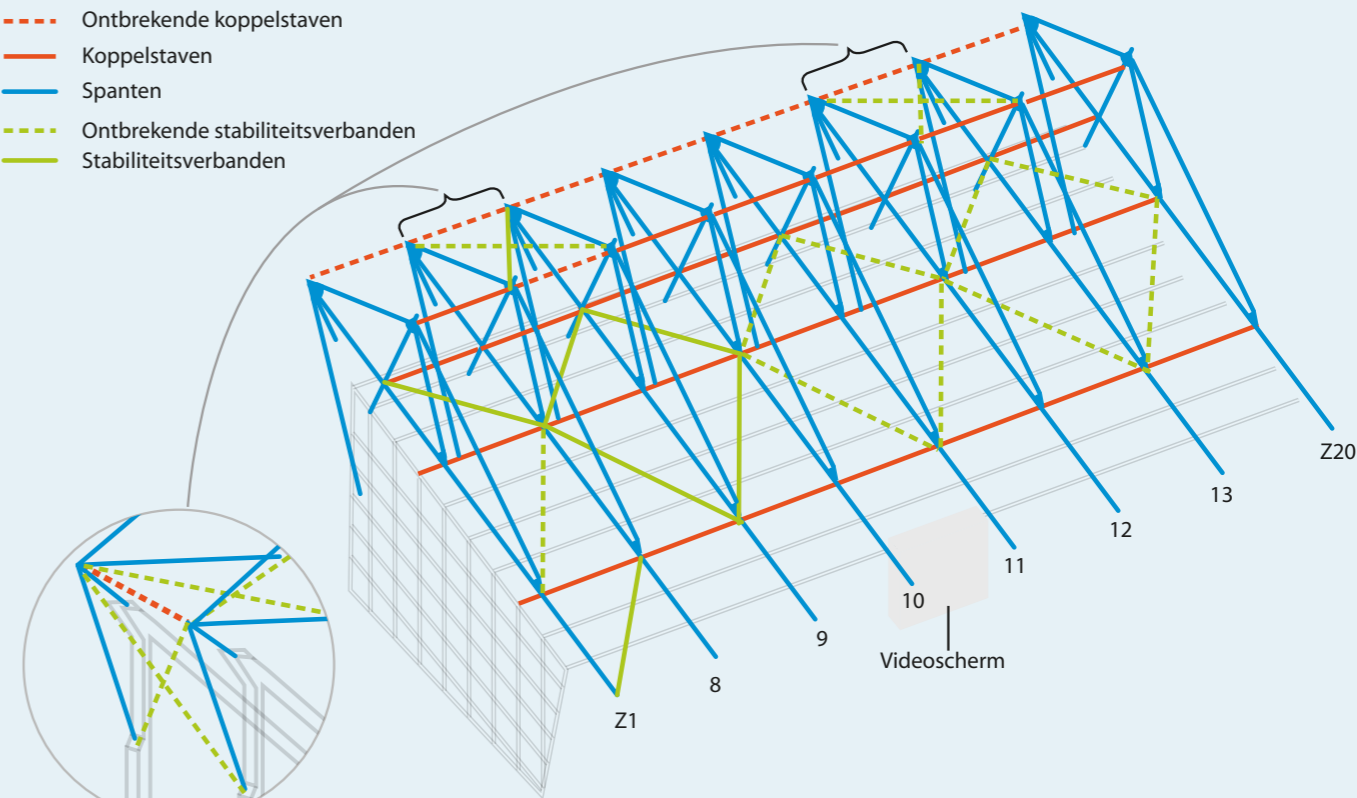
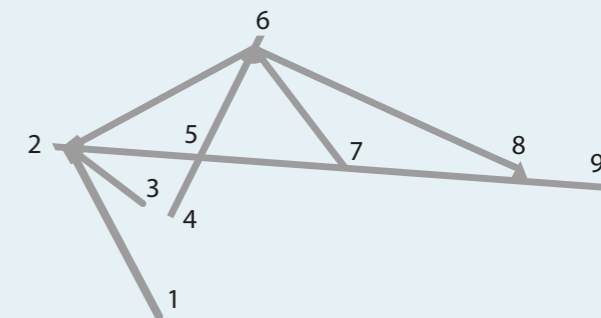
## Bovenaanzicht

Op 7 juli ontbraken alle koppelbuizen op het rechte stuk aan de achterzijde van de van de primaire draagconstructie. De koppelbuizen waren weggelaten wegens uitgelopen werk aan de trappenhuizen. De hijskraan die daarbij nodig was, zou hinder ondervinden van de koppelbuizen.

Hinder was ook de reden dat op het dak stabiliteitsverbanden zijn weggelaten. Dat vergemakkelijkte de afbouw met dakplaten. Ten slotte paste één koppelbuis, tussen spant 8 en 9, niet omdat de maatvoering niet klopte. Op de afbeelding is te zien welke onderdelen niet werden aangetroffen.

De belangrijkste oorzaak van het ongeval was de instabiliteit van de constructie in aanbouw doordat meerdere koppelbuizen en stabiliteitsverbanden ontbraken. De geconstateerde maatafwijkingen vormden een verslechterende omstandigheid bij de uitbreiding van het stadion De Grolsch Veste, maar waren niet de hoofdoorzaak van het ongeval.

- Ontbrekende koppelstaven
- Koppelstaven
- Spanten
- Ontbrekende stabiliteitsverbanden
- Stabiliteitsverbanden
