**Assen, arbeidsongeval bij herstel van  
gaslekkage op 30 september 2004**

Den Haag, oktober 2006, referentie CB-11-04-002

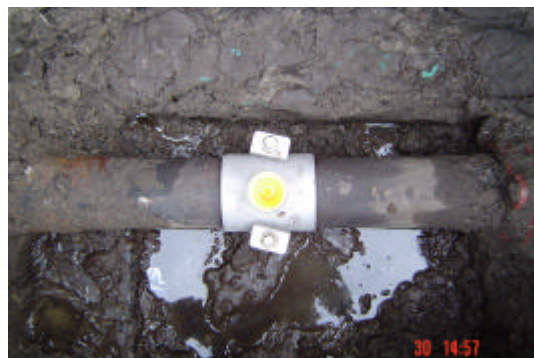
Er was een verkeerde stop gebruikt. Zijn pogingen om deze lekkende stop te wisselen hadden geen resultaat. De monteur besloot daarop het blaasgatzadel te vervangen.

*Figuur 2: Blaasgatzadel na de reparatie*

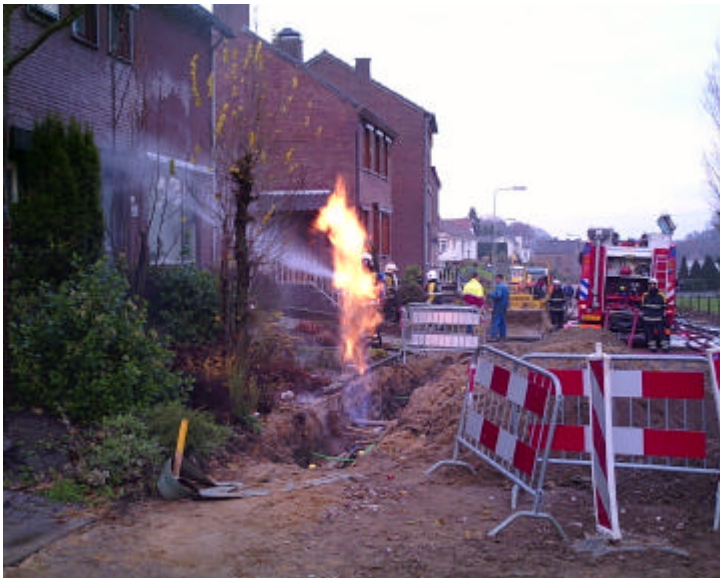
De monteur laste een sok (verbindingsstuk) op de hoofdleiding. Na controle bleek de lassok, met kunststof opzetstuk en kap, te lekken. Hierop heeft de monteur de lekkende lassok opnieuw gelast. Hij heeft hierbij een groter deel van de lassok gelast dan noodzakelijk was om het lek te dichten. Hierdoor is het opzetstuk opgewarmd en deels gesmolten. Tijdens het lasproces is het uitstromende gas ontstoken. Dankzij zijn persoonlijke beschermingsmiddelen liep de monteur geen verwondingen op.

*Figuur 3: Gasbrand te Hulsberg*

Pogingen om de brand te blussen met aanwezige brandblussers mislukten omdat beide blussers weigerden. Een voorbijganger haalde een eigen poederblusser en trachtte de brand te blussen. Op het moment dat de brand bijna geblust was (de punt van de vlam was toen ca. 3 m. van de uitstroomopening verwijderd), sprong de monteur in het koptgat om het gaslek af te stoppen met behulp van een branddeken. Tijdens deze actie keerde de vlam "terug" omdat de poederblusser leeg was. De monteur liep alsnog brandwonden op aan zijn rechterhand en rechteronderarm. Het ongeval leidde tot 25 dagen ziekteverzuim.

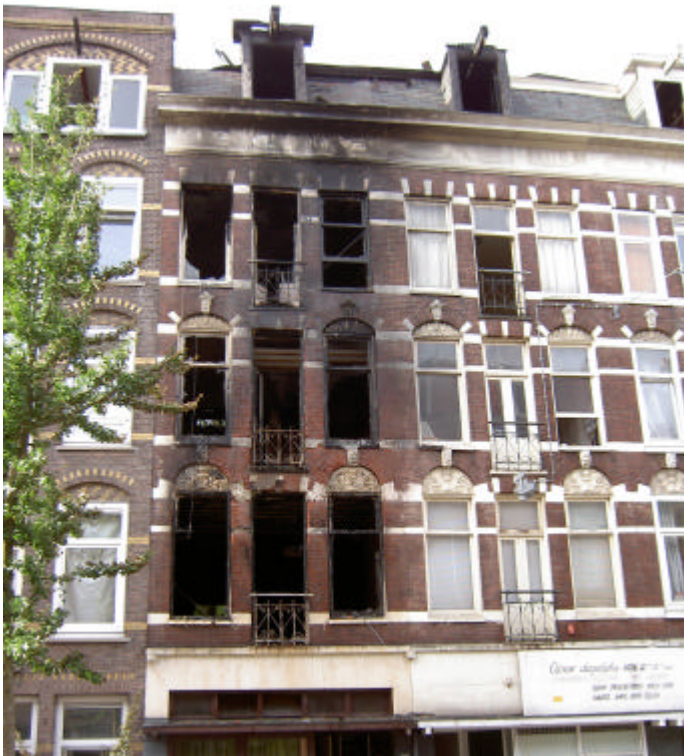
De monteur slaagde niet in zijn opzet. Voordat hij het uitstromende gas door het aanbrengen van de nieuwe hoofdkraan had kunnen stoppen werd het gas door onbekende oorzaak ontstoken en ontstond een steekvlam die hem in het gezicht trof, onmiddellijk gevolgd door een brand.

Figuur 4: Beschadigde woonhuis Amsterdam

De monteur probeerde de kraan alsnog op het open einde van de leiding te draaien, maar de hitte van de brand maakte hem dit onmogelijk. De brand ontwikkelde zich snel. Verschillende etages brandden uit (zie figuur 4).

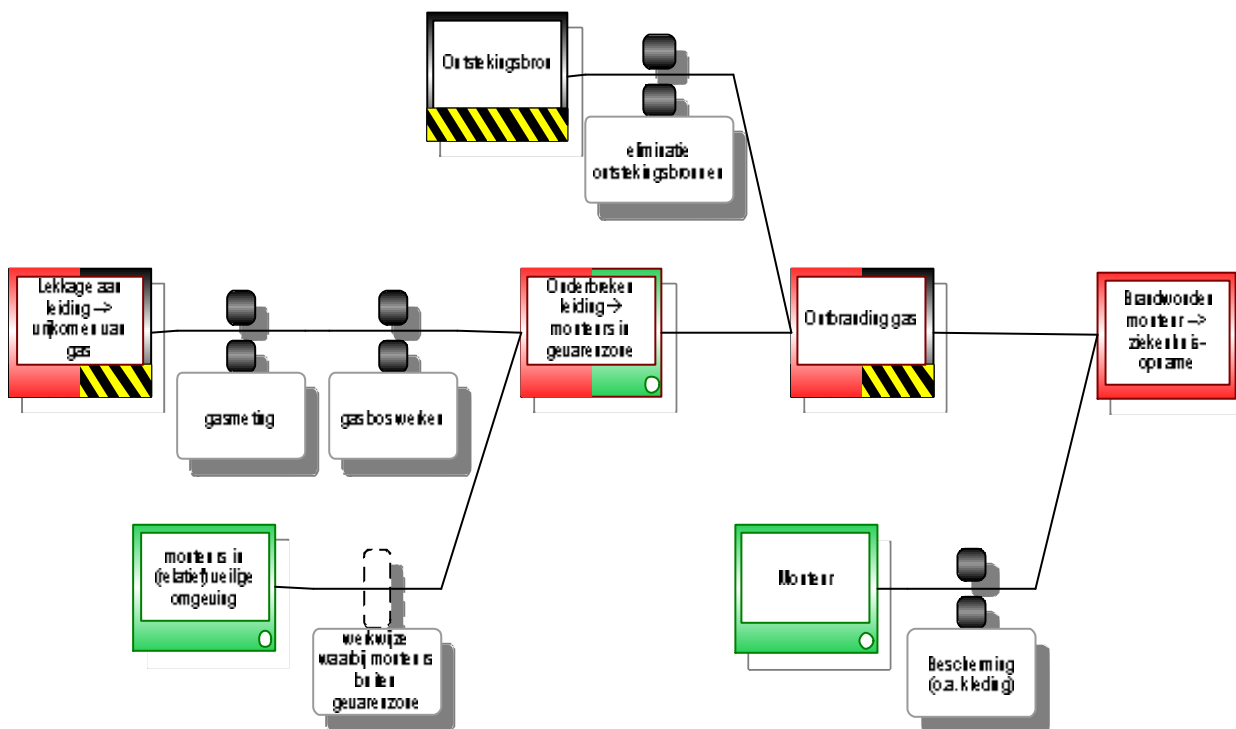
Figuur 5 toont de basisstructuur van de Tripodanalyse en geeft aan wat heeft plaatsgevonden en welke barrières of maatregelen het arbeidsongeval hadden kunnen voorkomen. Helaas hebben deze barrières niet goed gefunctioneerd en deze barrières worden daarom falende barrières genoemd.

gasloos werken, de aanwezigheid van monteurs in de gevarezone, het niet (kunnen) elimineren van ontstekingsbronnen en het niet adequaat toepassen van beschermende kleding.

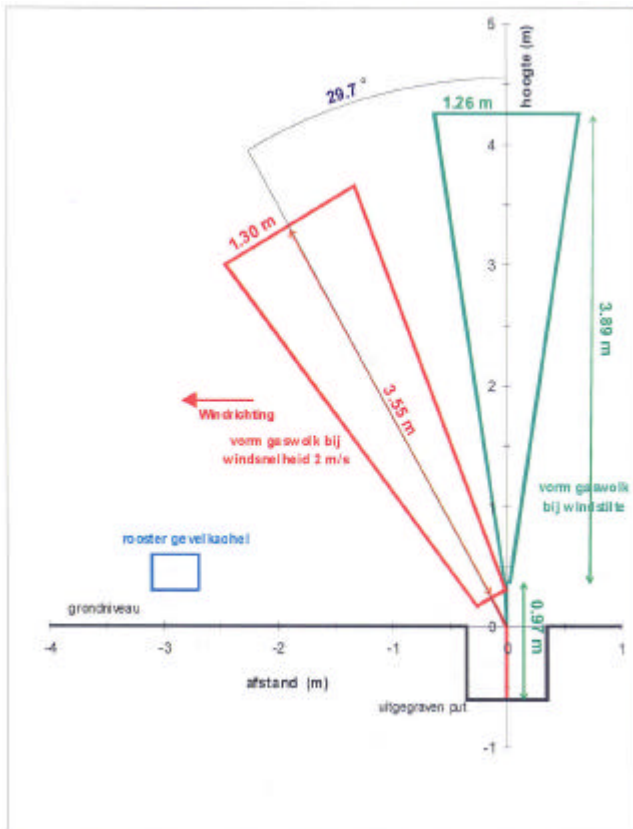
Figuur 6: Modellering gasuitstroming TNO (Zie bijlage 3).

Van een turbulente vrijstraal is echter zeer waarschijnlijk geen sprake geweest. De uitstroming zal zijn onderbroken door gereedschap, de pogingen het blaasgatzadel aan te brengen of het lichaam van de monteur. De gaswolk zal als gevolg van deze hindernissen een andere vorm krijgen. Er zijn geen geschikte computermodellen die dit goed kunnen berekenen. TNO heeft aannames gedaan en berekeningen uitgevoerd op basis van een neutraal gasdispersiemodel. Het gas dat zich heeft opgehoopt in het gegraven putje verspreid zich in horizontale en verticale richting. Naarmate de windsnelheid toeneemt, wordt de gaswolk in de richting van de wind korter en lager. Het computerprogramma vond bij heel weinig wind geen contouren en bij hogere windsnelheden haalde de gaswolk de hoogte van de gevelkachel niet meer. Onder de ideale omstandigheden is de geschatte tijd van uitstroming uit het lek tot het bereiken van de gevelkachel enkele meters verder, slechts enkele seconden. Meer details van dit deel van het onderzoek zijn opgenomen in bijlage 3 en 4 van dit rapport.

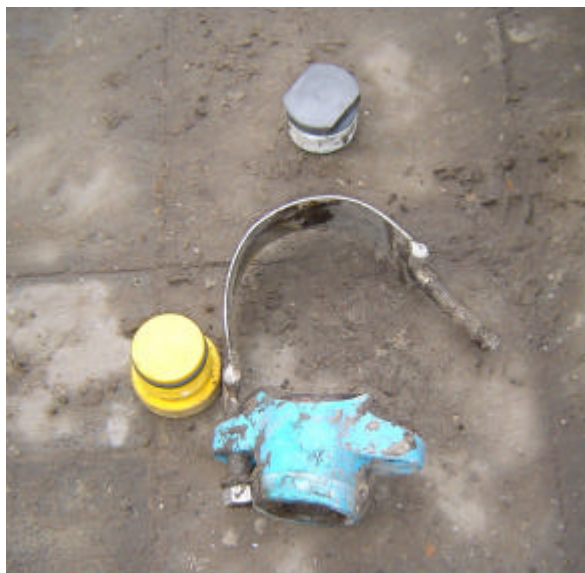
Figuur 7: Blaasgatzadel met beugel en pluggen

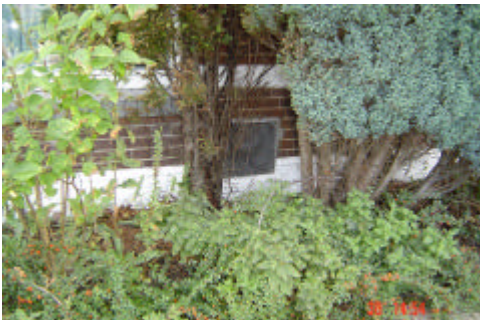
Dergelijke omstandigheden waren zeer wel denkbaar in de ietwat beschutte omgeving ter plekke: vlak bij een gevelmuur en tussen struiken. De aanwezige struiken zouden zelfs de ophoping van gas nabij de gevelkachel nog bevorderd kunnen hebben. Op grond van dit scenario verwacht je echter wel brandschade aan de struiken vlak voor de gevelkachel. De foto's geven hieromtrent geen duidelijk uitsluitsel. (N.B.: Tijdens het onderzoek door de Onderzoeksraad op de plaats van het ongeval is deze brandschade wel aangetroffen.)

*Figuur 10: brandschade aan de struiken voor het rooster van de gevelkachel*

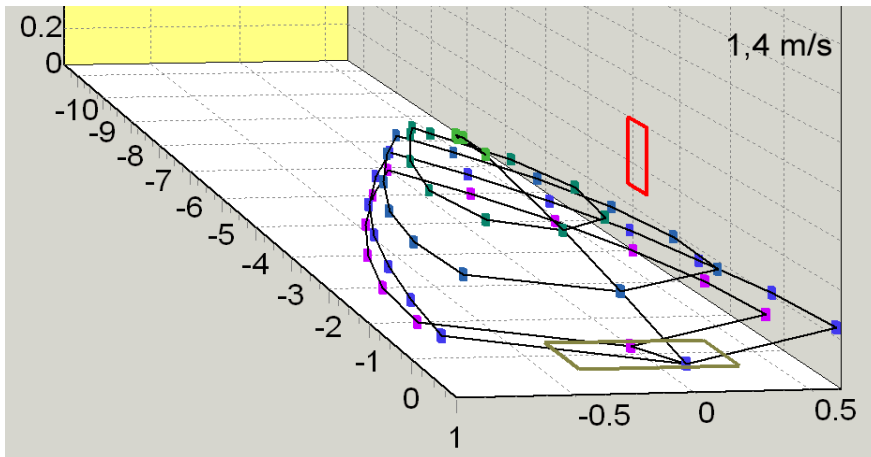
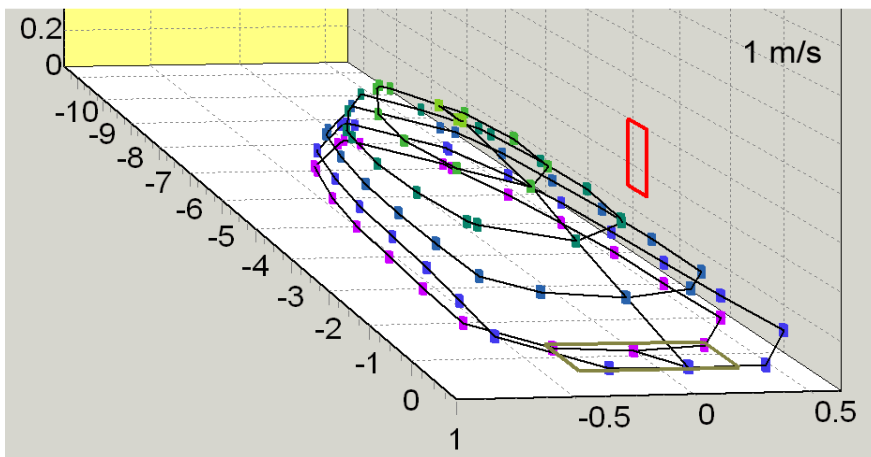
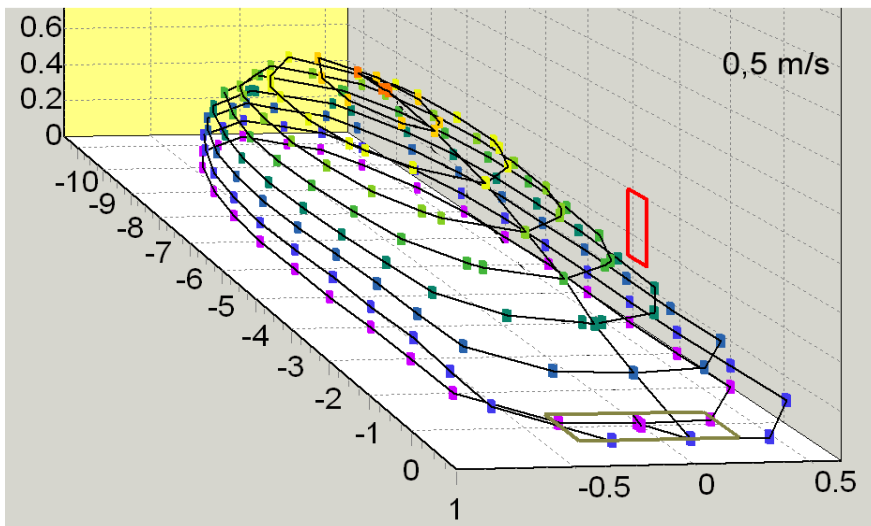
Figuur 11: de drie verschillende uitstroom modellen

Daarom is een ander mogelijk scenario onderzocht. Hierbij wordt er vanuit gegaan dat de jet al in het uitgegraven putje wordt onderbroken en dat het gas zich via dispersie vanuit dit putje zich verder zal verspreiden. Bij windsnelheden van 0,5 tot ca. 1,4 m/s is het dan denkbaar dat zich een explosief gasmengsel zal uitstrekken tussen het lek in gasleiding en de gevelkachel, hetgeen dan tot een explosie kan leiden met de gevelkachel als ontstekingsbron. Dergelijke omstandigheden waren zeer wel denkbaar, zeker in de enigszins beschutte omgeving ter plekke: nabij een gevelmuur en tussen struiken. De aanwezige struiken zouden zelfs de ophoping van gas nabij de gevelkachel nog bevorderd kunnen hebben.
