**Botsing YPR met trein nabij Assen
op 17 juni 2003**

Titel (document)	Botsing YPR met trein nabij Assen op 17 juni 2003
Status	Definitief
Datum	16 januari 2004

**TIJDELIJKE COMMISSIE
ONGEVALLENONDERZOEK DEFENSIE**

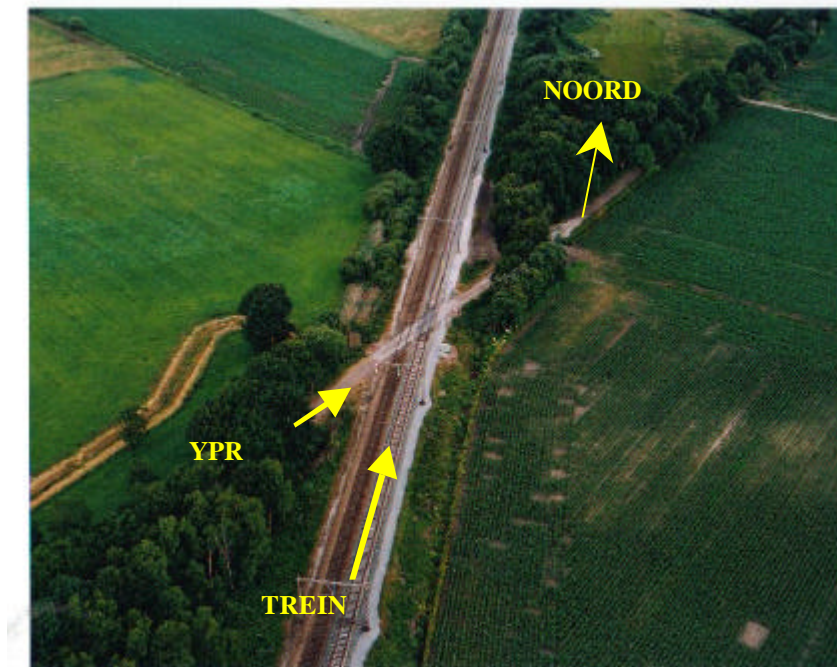
Figuur 1-3: Overzichtsfoto onbeveiligde overweg.

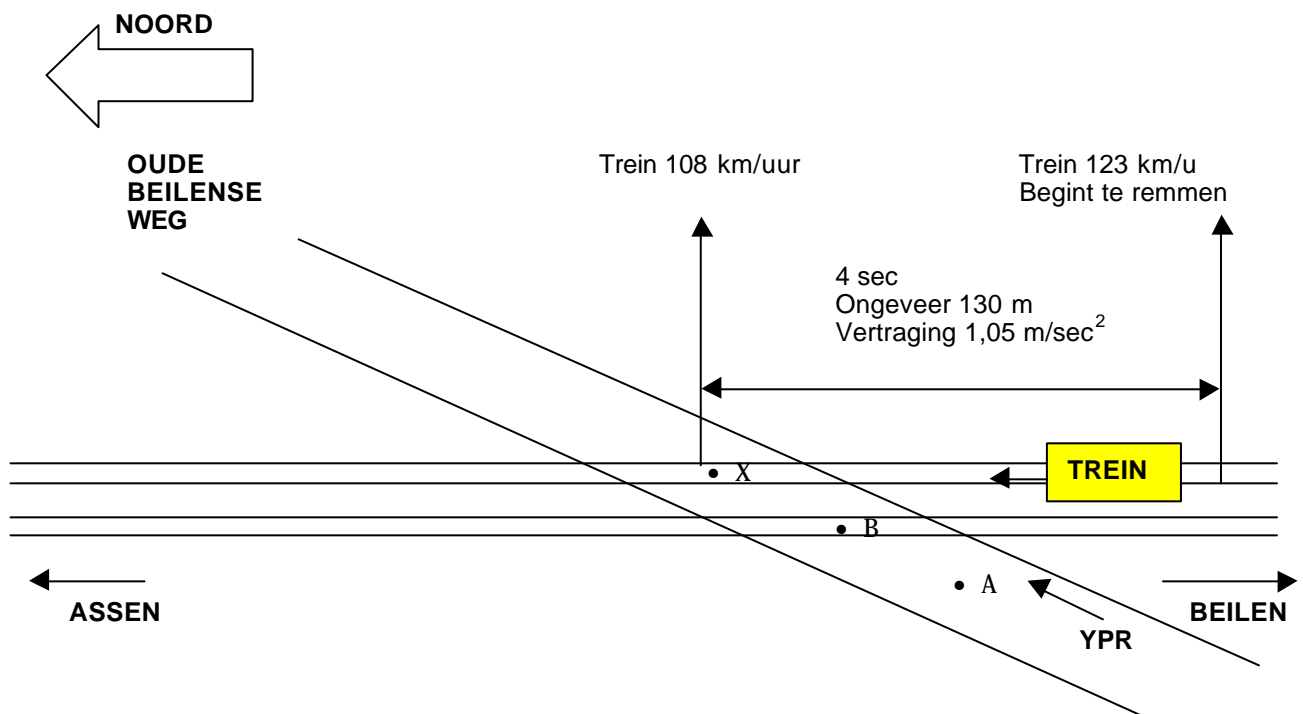
Hoek weg - spoor: 21 graden
 Hoek overweg - spoor: 25 graden
 Snelheid YPR: 8 km/uur = 2,2 m/sec
 Snelheid trein: 123 km/uur = 34,1 m/sec
 Lengte overweg: 20 meter
 Zicht vanaf punt A: > 500 meter

De tijd die de YPR nodig heeft om van punt A naar punt X (botsing) te rijden is 8,2 seconden. De trein bevindt zich bij dat begin (A) op een afstand van ongeveer 280 meter vanaf punt X. De trein begint 4 seconden voor de botsing te remmen op een afstand van ongeveer 130 meter van punt X. De YPR bevindt zich dan op punt B.

Op het moment dat de YPR de overweg over begint te steken, bevindt de aankomende trein zich op ongeveer 280 meter voor de overweg. Het is zeer aannemelijk dat op dit punt de machinist de oprijdende YPR zag en is gaan tyfoneren. Vier seconden later, nadat bleek dat een botsing onvermijdelijk was, werd de rem met stand 7 in werking gesteld.

Figuur 1-4: Reconstructie YPR kruist overweg met 8 km/uur

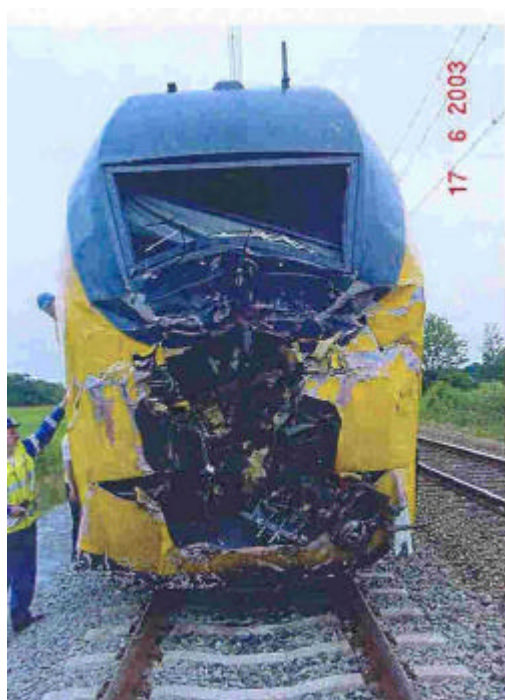
Op het moment van de botsing bedroeg de snelheid van de trein 108 km/uur. Tijdens de botsing liep de remvertraging op tot $1,67 \text{ m/sec}^2$ (de normale remvertraging is $1,1\text{--}1,3 \text{ m/sec}^2$). De trein raakte de YPR met de koppelboom midden op de achterklep van de YPR, die zich op dat moment met zijn achterzijde nagenoeg op het oostelijke spoor bevond. Door de klap verbogen de stoelfundaties van de voertuigcommandant en de chauffeur. Vermoedelijk werd de voertuigcommandant door deze eerste klap reeds van zijn stoel geslingerd; de stoel van de chauffeur werd met kracht tegen het zijschot van het motorcompartiment geslagen.

Figuur 1-5: Schade aan de trein (bron: brandweer Assen)

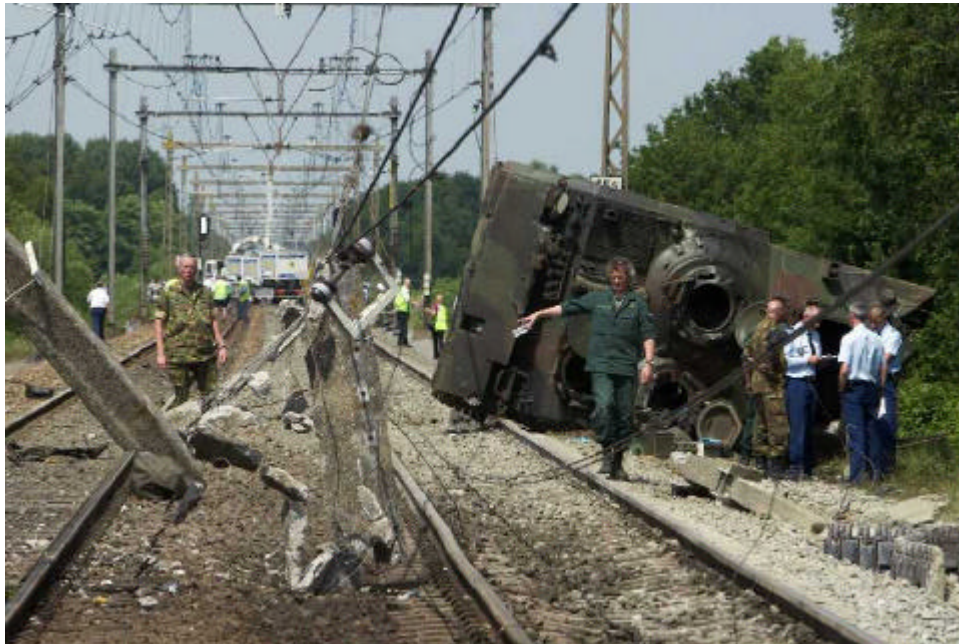
De trein duwde de YPR enige tientallen meters schuin voor zich uit, terwijl de hoek tussen YPR en het spoor steeds groter werd. De YPR raakte de oostelijke betonnen staander van het hoogspanningsportaal, dat op ongeveer 40 meter na de plaats van de botsing stond. Dit gebeurde midden op de linker zijde van de YPR, ter hoogte van het luik van de voertuigcommandant en de boordschutter, die beide in volledig geopende stand stonden. De betonnen staander van het hoogspanningsportaal brak ter hoogte van de bovenzijde van de YPR af, waardoor de stalen dwarsligger van het portaal naar beneden kwam en de staander aan de andere kant van het spoor ook afbrak. De bovenleiding van beide sporen werd daardoor beschadigd, kwam naar beneden, maar brak niet. Na de betonnen staander geraakt te hebben, sloeg de YPR één of meerdere keren over de kop; eerst op het oostelijk spoorbed en vervolgens in de daarnaast gelegen (droge) spoorstoot. Vervolgens kwam hij gedeeltelijk op het oostelijk spoor terecht, op honderd meter van de plaats van de botsing, nabij hectometerbordje 45,5, op zijn linkerzijde en met de neus in westelijke richting.

Figuur 1-6: De YPR na het ongeval (bron: Algemeen Dagblad)

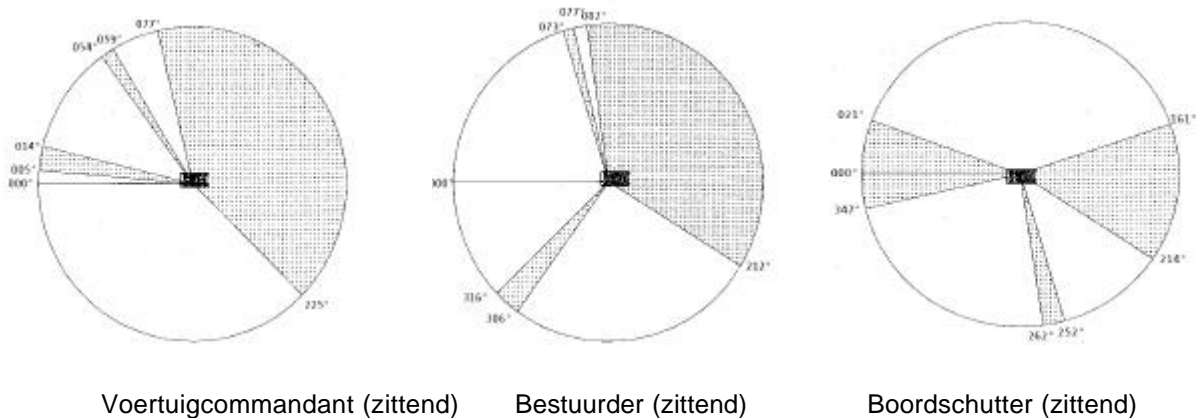
een YPR lesvoertuig (met een specifieke opbouw) de blinde hoeken in peiling en afstand door de Afdeling Beproevingen in kaart zijn gebracht, direct bij instroming van dit voertuig. De Afdeling Beproevingen heeft beoordeeld of het zicht, gezien de aard en functie van het voertuig, niet onnodig wordt belemmerd. Aan deze criteria voldeed de YPR. De resultaten van deze beproevingen zijn niet opgenomen in voorschriften over de YPR.

*Figuur 4-1: Bovenanzicht blinde hoeken van verschillende bemanningsleden YPR type 765 C5 met .50 op een afstand van 30 meter (YPR in midden, 0° is recht vooruit; gearceerd is blinde hoek)
 Bron: "Bepaling gezichtsveld YPR-765 PRCO-C5 Commandant, Bestuurder en Schutter"; KL/Hoger Onderhoudsbedrijf/Mechanisch Centrale Werkplaats; 5 september 2003*

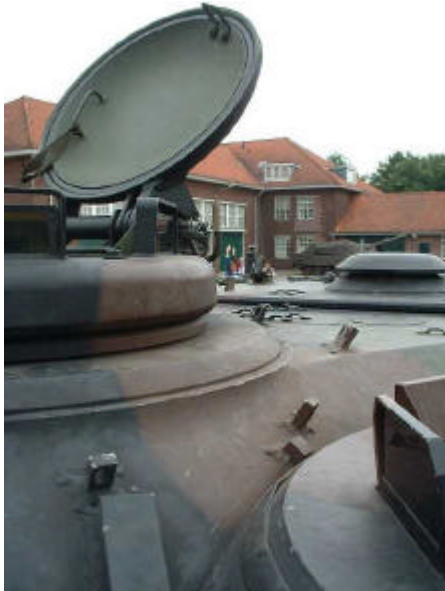
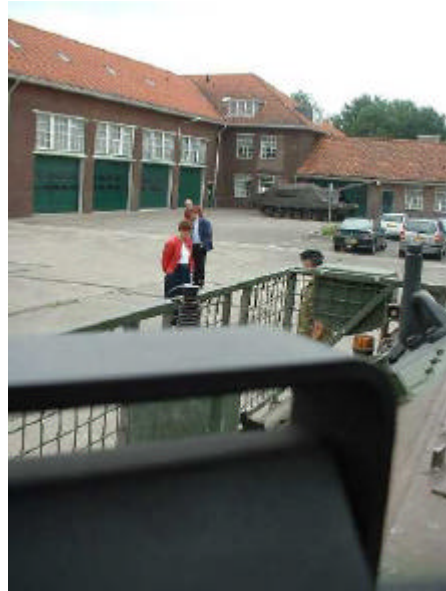
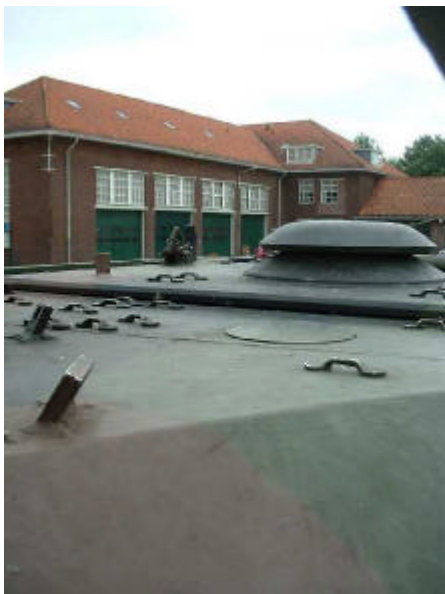
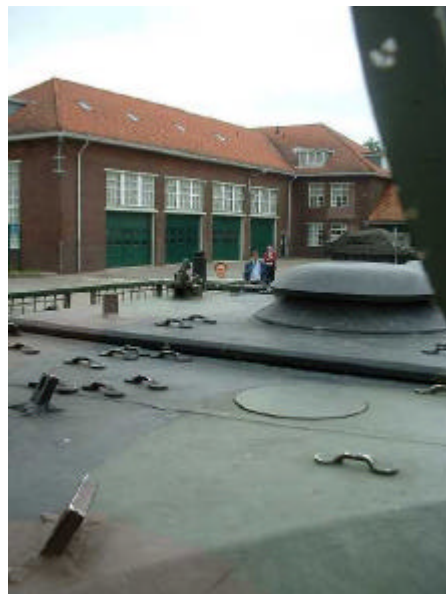
Figuur 4-2: Uitzicht met blinde hoeken vanuit verschillende posities van bemanningsleden in de richting 160° naar rechtsachter.

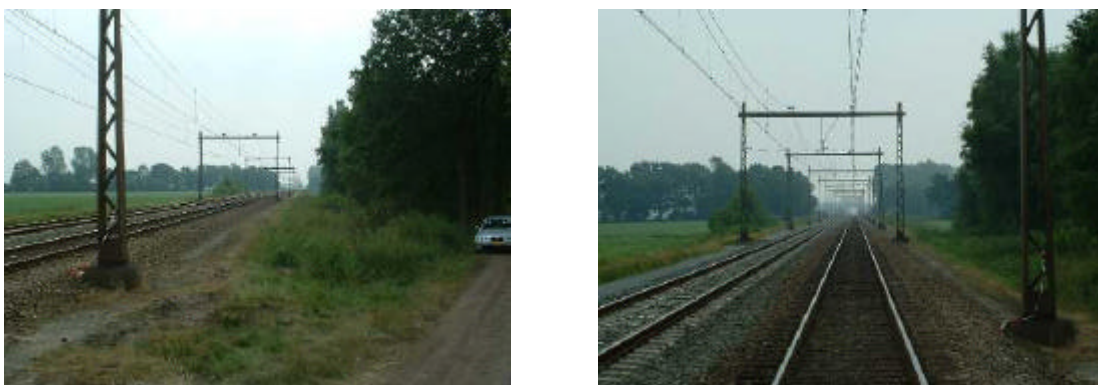
Coulisse-effect bovenleidingportalen. Bij dit ongeval stond het F-voertuig stil om de antennes neer te halen op een positie iets minder dan een voertuiglengte voor het begin van de overweg, wat neerkomt op een positie van de voorzijde van het voertuig ter hoogte van het schrikhek met dubbel Andreaskruis (in punt A van figuur 4-4). Het zicht van een chauffeur op de spoorbaan vanuit een positie ter hoogte van het schrikhek wordt na vier tot vijf portalen belemmerd door de staanders van portalen van de bovenleiding. Uit een drietal metingen van het moment van waarop een trein waarneembaar wordt, is komen vast te staan dat de trein ongeveer 18 seconden voor het passeren van de overweg zichtbaar wordt op een positie bij het schrikhek. Bij de baanvaksnelheid van 120-140 km/uur (33-39 m/sec) komt dit overeen met een afstand van 600-700 meter. Deze afstand is kleiner dan de normale remweg van de trein bij deze snelheden.

Geconcludeerd wordt dat het coulisse-effect op de betrokken overweg kon optreden op afstanden van tenminste 600 meter of meer.

Figuur 4-3: Het coulisse-effect. Op de linker foto wordt de zichtbaarheid van de trein in punt A negatief beïnvloed door de betonnen hoogspanningportalen. Rechts het zicht vanuit B.

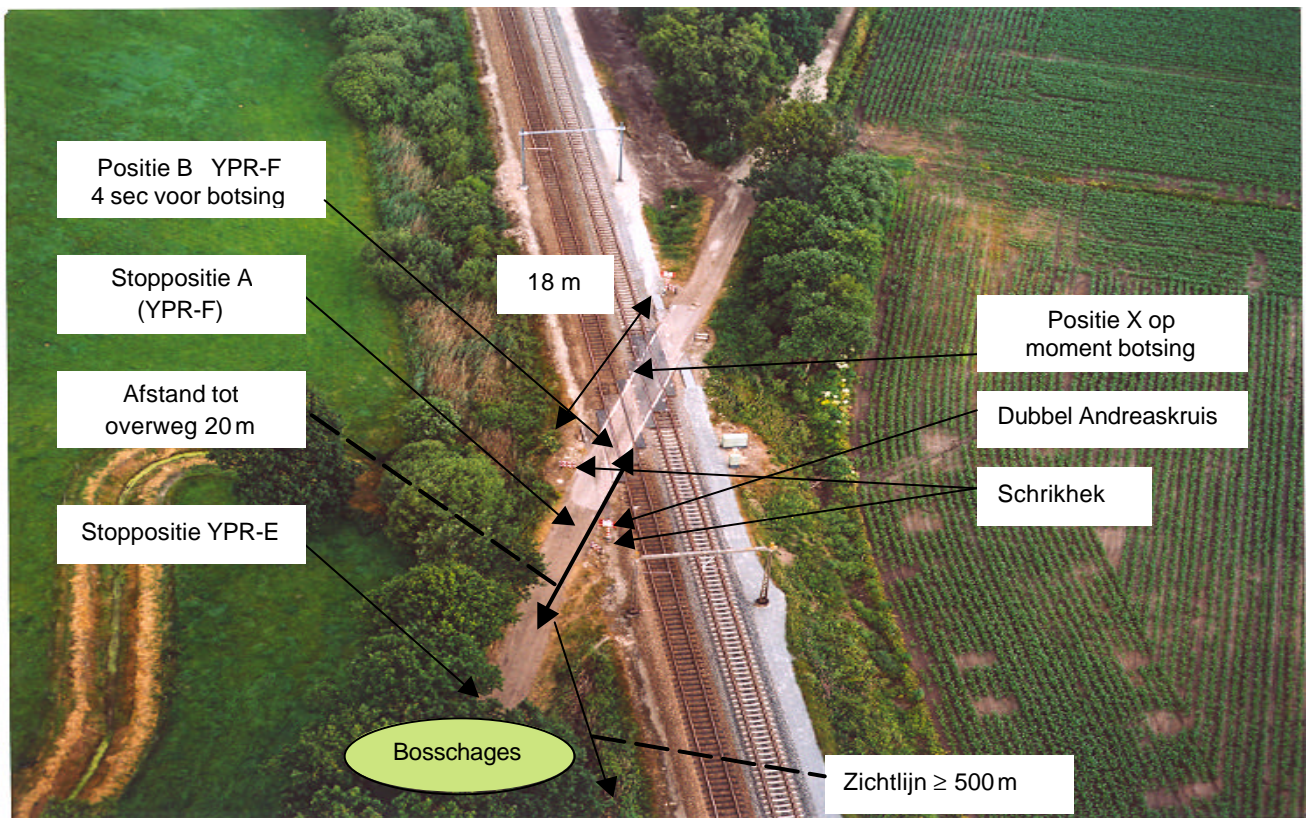
Geconcludeerd wordt dat bij het oversteken bij lage snelheden (5-8 km/uur) een YPR-bestuurder binnen ongeveer 5-10 seconden na het moment van eerste waarneming op 700 meter moet besluiten op te rijden om veilig te kunnen oversteken.

Figuur 4-4: Luchtfoto van de betrokken overweg met de punten A (bij schrikhek), B (positie YPR bij remmen trein) en X (plaats botsing), alsmede de zichtlijn vanaf 20 meter.

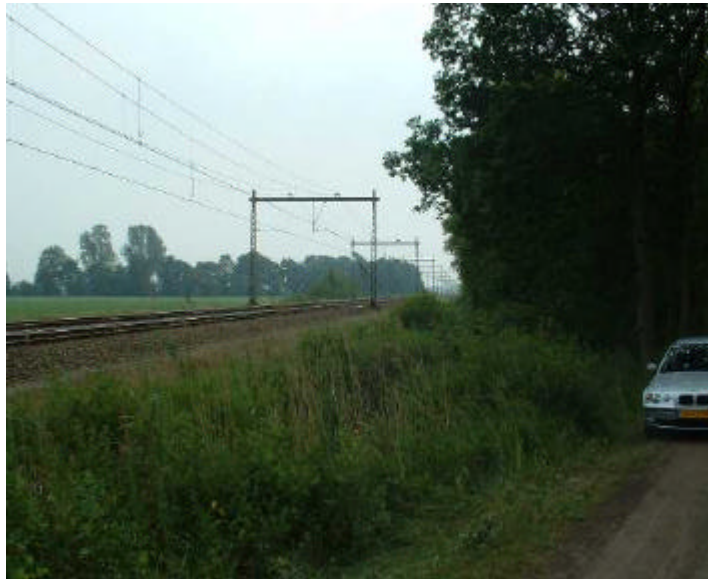
Figuur 4-5: Zicht op de spoorbaan op ongeveer 20 meter van de overweg; tenminste 10 hoogspanningsportalen zijn zichtbaar (\pm 500 m).
