**Brand disco Kingdom Venue, 15 mei
2005 te Amsterdam**

Den Haag, februari 2007

DE ONDERZOEKSRaad VOOR VEILIGHEID

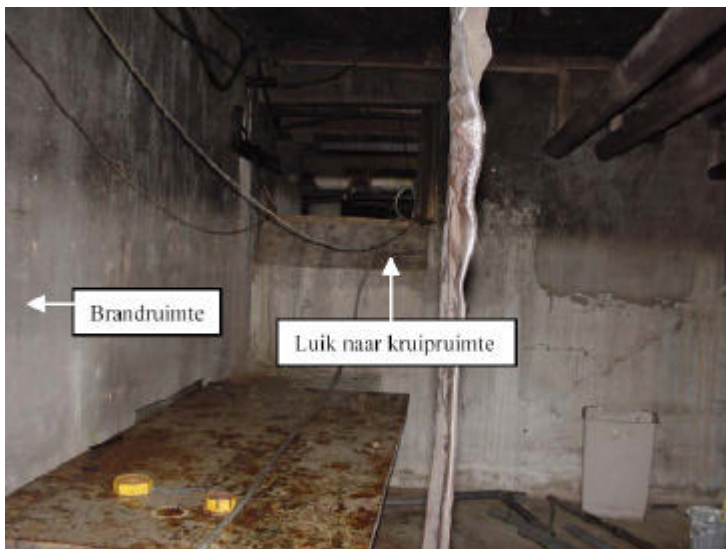
De brand is ontstaan in een ingemetselde koelcel in de kelder van het gebouw. Uit de aanwezige brandsporen kon worden afgeleid dat de brand ten minste een half uur moet hebben gewoed. Hierbij is het interieur volledig in de as gelegd. Door de brand ontstond een enorme hoeveelheid rook, die zich door openingen, die daar niet hadden mogen zijn, in het betreffende compartiment in de rest van het gebouw verspreidde. Het belangrijkste lek was een opening in de ruimte naast de brandende koelcel.

TNO is door de Raad verzocht de oorzaak van de brand vast te stellen en de staat van het gebouw te beoordelen. Vanwege het verwoestende karakter kon de exacte oorzaak van de brand niet precies worden vastgesteld. Veel door de brand zwaar aangetaste elektrische kabels waren zichtbaar. Op basis van de interviews met de gebruikers en de waargenomen situatie in het gebouw lijkt een brand ontstaan door een elektrische oorzaak het meest waarschijnlijk.

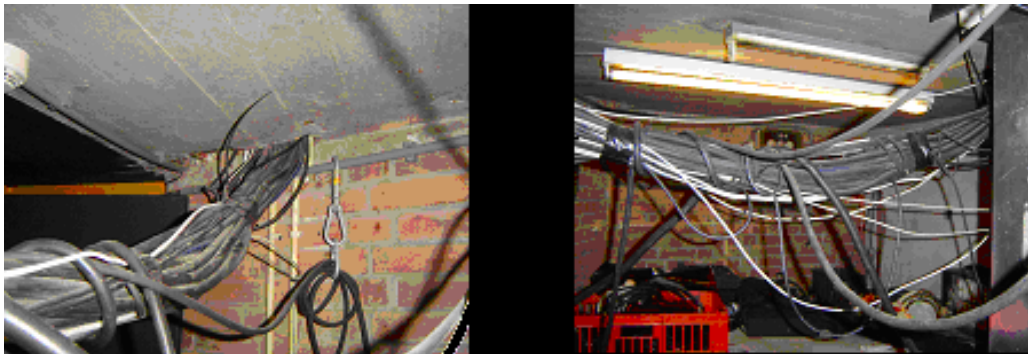
Tijdens het onderzoek zijn veel loshangende kabels waargenomen. Sommige samengebonden doormiddel van touwtjes of met tape. Ook lagen er tientallen slecht geïsoleerde stekkerdozen in publieke ruimtes. Enkele stekkerdozen waren aan de balustrade vastgezet en konden vastgepakt worden door bezoekers.

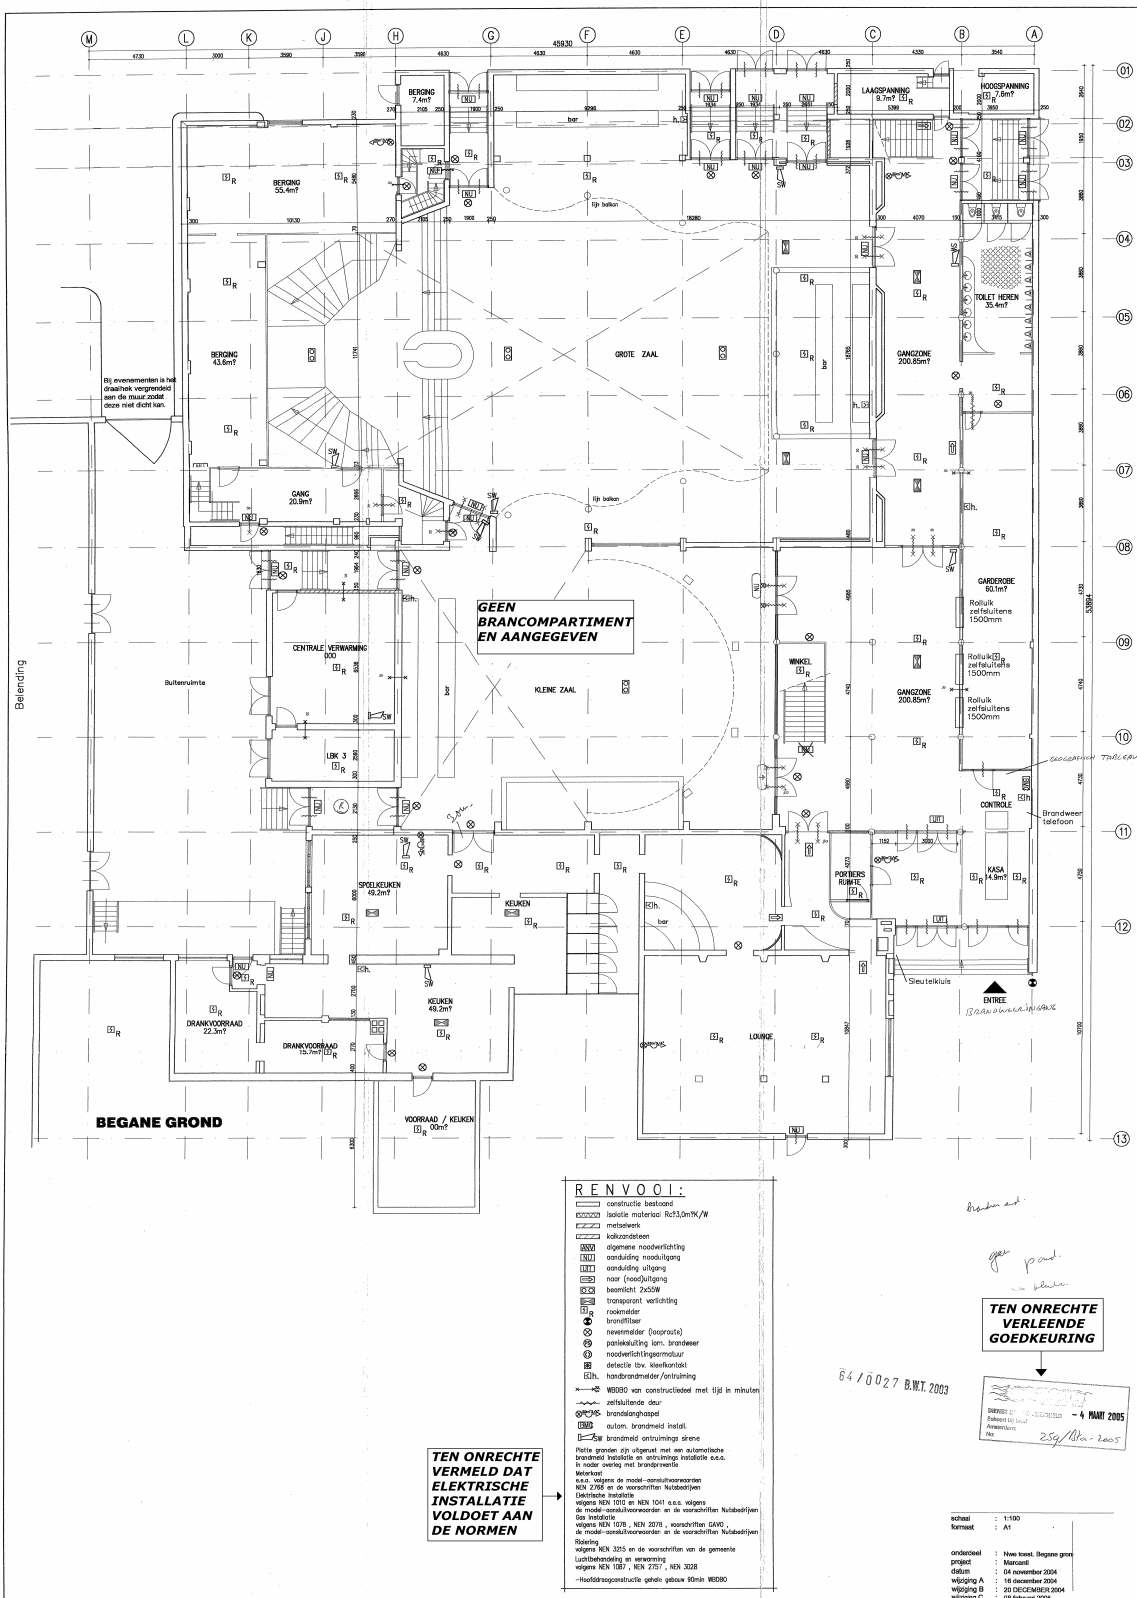
Begane grond

Met omliggende kaders zijn de tekortkomingen op de tekeningen aangegeven. De tekortkomingen betreffen:

1. Ten onrechte goedgekeurde tekening (dit betreft het goedkeuringsstempel van de brandweer)
2. Geen brandcompartimenten aangegeven
3. Gat in kelderwand niet aangegeven
4. Ten onrechte aangegeven dat elektrische installatie voldoet aan de normen.
