**Noodlanding op zee met Britten-Norman Islander
nabij Bonaire, 22 oktober 2009**

Den Haag, mei 2011 (projectnummer 2009090)

DE ONDERZOEKSRAAD VOOR VEILIGHEID

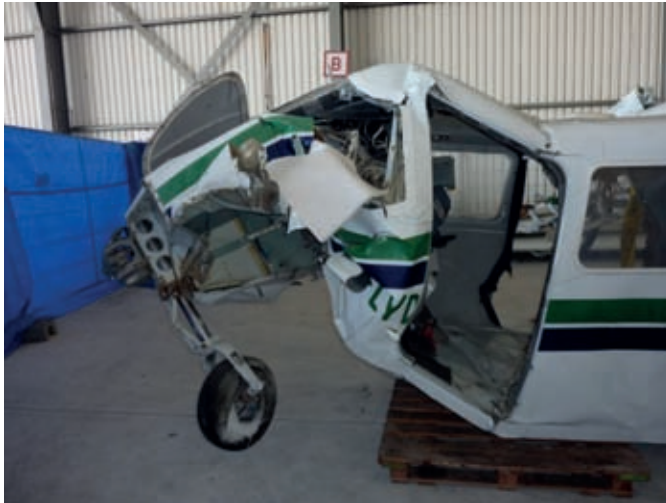
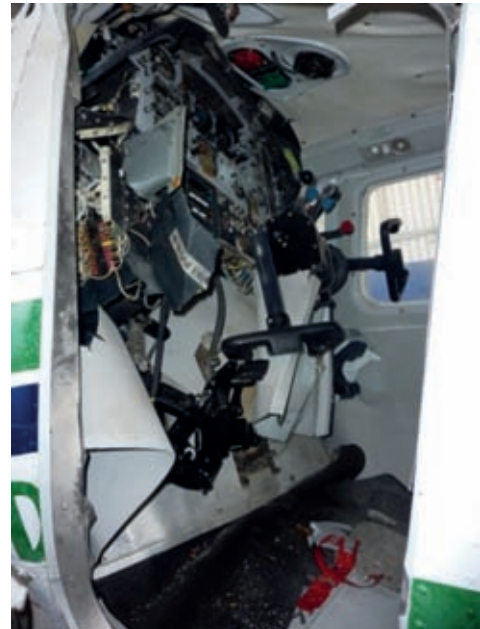
Na de berging is het vliegtuigwrak onderzocht. Uit dit technisch onderzoek zijn de volgende bevindingen opgemaakt. De linkerlandingspoot met wiel was afgebroken, de linkerpropeller was versplinterd en de onderzijde van de linkermotorcowling was beschadigd. De rechterpropeller was intact en stond in de vaanstand. De neuswielpoot was naar achteren en omhoog gebogen. De vliegtuigneus- en cockpitsectie en de linker vleugeltip waren ingedrukt en omhoog geknikt. De bovenkant van het instrumentenpaneel in de cockpit kwam tegen het dak aan. De stuurwielstang aan de zijde van de piloot was afgebroken. De stuurwielstang aan de kant van de passagier was licht naar links verbogen. Zie figuren 5 en 6.

*Figuur 5 en 6: zijaanzichten deformatie van de vliegtuigneus en de cockpit (stoelen verwijderd)
Links: beschadiging vliegtuigneus, cockpitvloer omhoog geknikt
Rechts: instrumentenpaneel tegen het dak*

De schade en het schadepatroon van het vliegtuig, in het bijzonder de knik in de cockpitvloer en het daardoor achteroverhellen van de stoel van de piloot waardoor de passagier achter de piloot bekneld raakte (zie ook paragraaf 5.4.6), zijn sterke aanwijzingen dat vrijwel alle schade het gevolg is van de impact met het water. Er zijn geen aanwijzingen dat deze schade is ontstaan als gevolg van het in aanraking komen van het vliegtuig met de zeebodem.

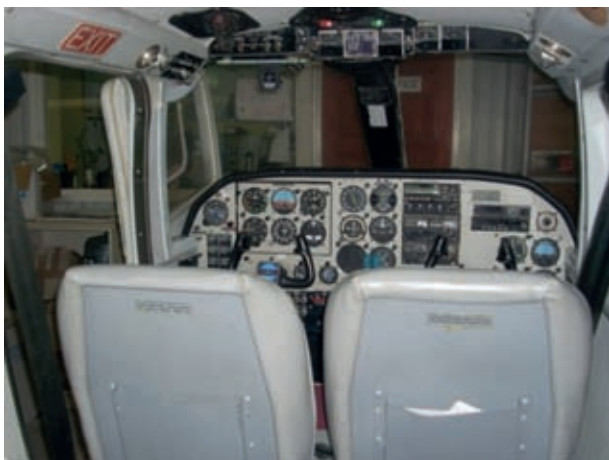
De piloot zat op de linkerstoel in de cockpit. Gezeten op deze positie is de bewegingsruimte van een persoon van normaal postuur beperkt. Aan de linkerzijde wordt de bewegingsruimte beperkt door de deur linksvoor met aan de bovenkant een luchtventilatiekanaal van plastic. Aan de linkervoorzijde wordt deze begrensd door de verticale raam- en deurstijl. Aan de voorzijde wordt deze begrensd door het instrumentenpaneel met het (linker) stuurwiel en aan de rechterszijde de motorbedieningshendels. Zie figuur 7.

Figuur 7: cockpitruimte vergelijkbare Britten-Norman Islander gezien vanaf de tweede rij

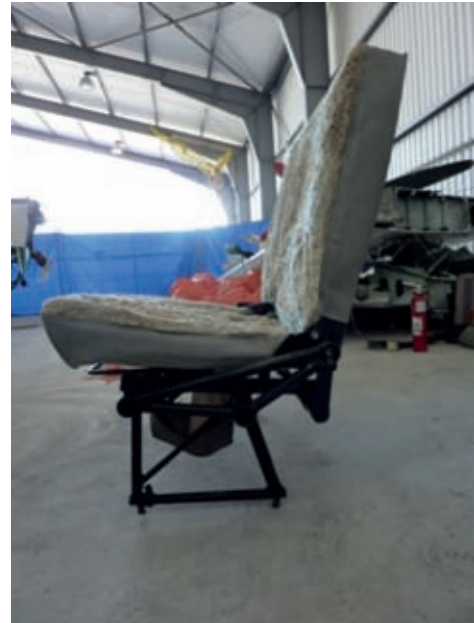
De stoelen hebben een metalen constructie. De rugleuning is aan de onderkant scharnierend verbonden met het frame. De zitting en de leuning zijn met kussens bedekt. De stoelen en het frame waren niet vervormd. Onder de beide stoelen op de voorste rij hingen de niet-gebruikte reddingsvesten in de opbergzakken. Zie figuur 8 en 9. Door aan het lipje van de drukknoopsluiting te trekken valt de opbergzak open en kan het reddingsvest worden gepakt.

Figuur 8 en 9: voor- en zijaanzicht van de voorste rij stoelen met daaronder de niet-gebruikte reddingsvesten in de opbergzakken

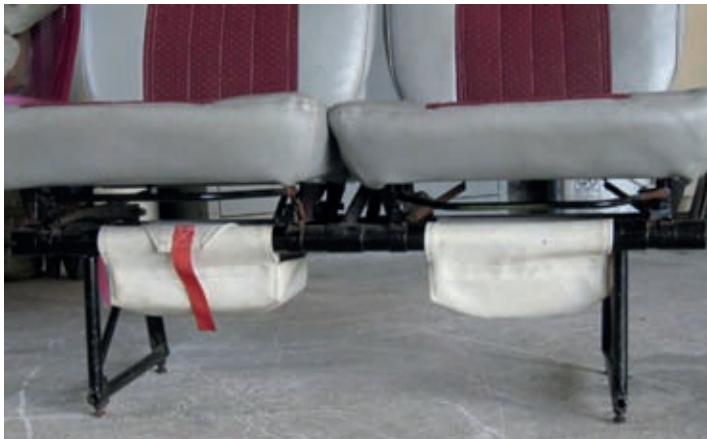
Uit een steekproef genomen bij de andere twee Divi Divi Air Islanders, waarvan één vliegtuig in de hangar stond voor onderhoud, bleek ook een ander type opbergzak voor het reddingsvest onder de stoelen voor te komen (onder respectievelijk drie en vier van de tien stoelen). Bij dit type werd de opening van de opbergzak door klittenband gesloten. Door trekken aan een rood bandje, dat aan de lip van de zak was bevestigd, kon de opbergzak worden geopend. Echter, in sommige gevallen was de lip teruggeduwd in de opbergzak, waardoor de rode trekband niet toegankelijk was. In deze situatie bleek het openen van de opbergzak zeer moeilijk en het was niet duidelijk hoe dat moest gebeuren. Zie figuur 10.

Figuur 10: uitbouwde stoelen met opbergzak met rode trekband in de normale conditie (links) en in niet-toegankelijke positie (rechts).
