## Breken van trossen tijdens het afmeren van ms Edisongracht op boeien in de haven van Soyo, Angola, 1 april 2010

Den Haag, mei 2011

Nummer voorval: M2010SV0401-01  
IMO\*-Classificatie: Zeer ernstig ongeval  
Datum, tijd voorval: 1 april 2010, 09.30 uur  
Plaats voorval: Kwanda Base, in de haven van Soyo, Angola

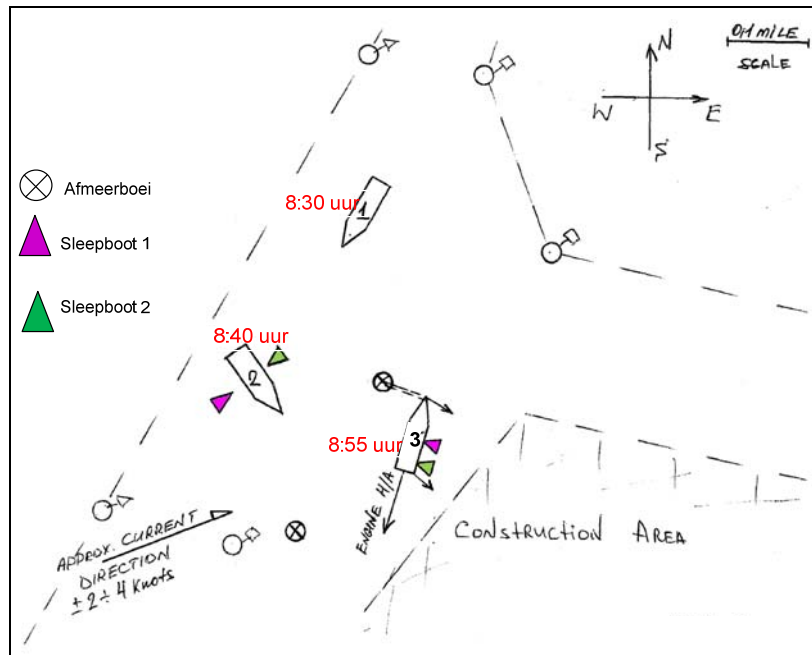
Figuur 3: De uitgevoerde manoeuvres (bron: rederij)

Het schip is met loodsassistentie in het kanaal ter hoogte van de afmeerboeien rondgezwaid (zie positie 2 in figuur 3). Het schip kon daarbij naar behoefte twee sleepboten inzetten die in de directe nabijheid stand-by meevoeren.

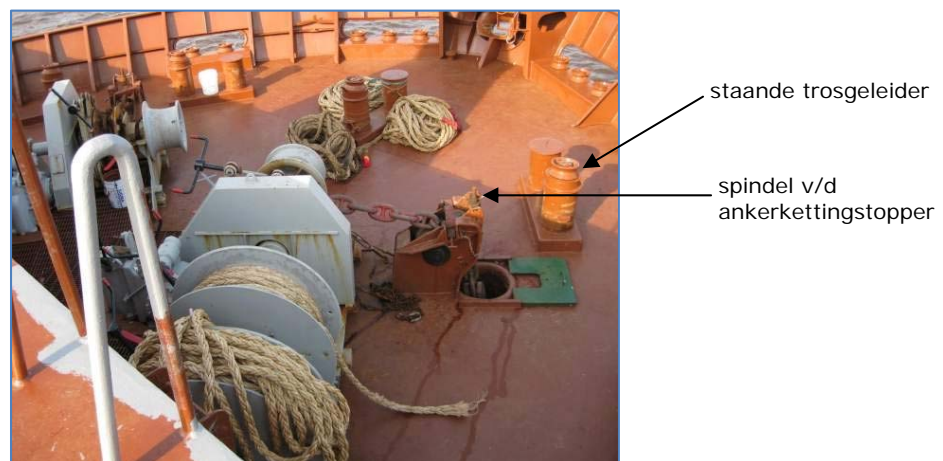
Figuur 5: Foto van het voordek van het ms. Edisongracht

Ondanks alle inspanningen bleek het niet mogelijk om het schip met inzet van beide sleepboten op zijn plaats te houden, nadat het tussen de boeien gepositioneerd was. Uiteindelijk kwam het schip als gevolg van de sterke stroming ten zuiden en later ten zuidoosten van de voorste afmeerboei terecht (zie positie 3 in figuur 3). De twee trossen die door de middenkluis waren uitgegeven kwamen hierdoor niet recht naar voren, maar scherp naar bakboordzijde uit te staan. Het lukte de bemanning niet om de beide trossen onder gelijke spanning te krijgen. De via de stuurboordlier uitgegeven tros kwam daardoor onder grote spanning te staan, schoot van de staande trosgeleider af en sloeg tegen een spindel van de ankerkettingstopper (zie figuur 5 en 6).

Hiervoor is echter onvoldoende tijd geweest. Op dat moment, paste de tros namelijk niet meer goed in het profiel van de geleiderol door de verdikking en vervorming van de trossenverbinding (de splitsen, de tros-ogen en de sluiting) waardoor deze van de geleiderol afschoot en onder grote snelheid tegen een spindel van de ankerkettingstopper (zie figuur 5) sloeg, waardoor hij brak. De stuurboordtros is na het breken over het dek geslagen.

Nadat de stuurboordtros door het van de trosgeleider afschieten brak, is circa 5 minuten later ook de bakboordtros gebroken, als gevolg van overbelasting. Het breukvlak van de stuurboordtros was scherp, hetgeen duidt op een lokale belasting (snijden en/of beschadiging). Het breukvlak van de bakboordtros had een rafelig uiteinde, hetgeen typerend is voor breuk door overbelasting.

Er wordt vermeld dat trosverlenging moet worden vermeden door langere trossen te gebruiken. Het voorval is voor de rederij aanleiding geweest om telkens bij een nieuw project waarbij schepen op boeien dienen af te meren, na te gaan of de schepen met de aan boord beschikbare trossen zonder trosverlenging afgemeerd kunnen worden. Indien dit niet het geval is worden vooraf langere trossen aan boord gebracht.
