Veiligheidsproblemen met gevelbekleding

Den Haag, 9 november 2006

DE ONDERZOEKSRaad VOOR VEILIGHEID

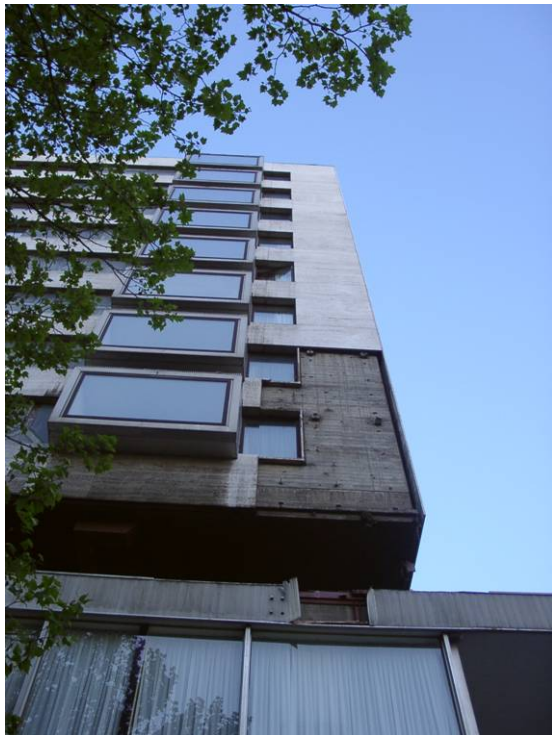
Bij het Hilton hotel aan het Hofplein in Rotterdam zijn in de vroege ochtend van 22 mei 2005 vier boven elkaar geplaatste zware natuurstenen panelen aan de oostzijde naar beneden gevallen op een drukke wandelroute. Het betrof hier de onderste platen in een verticale baan. Niemand werd geraakt. Direct na het voorval is de omgeving afgezet. Ook is er een gevelplaat gestut en zijn er enkele verticale banen gevelplaten verwijderd met behulp van hijskranen.

Figuur 1 Schade aan het Hilton Hotel

Het Hilton hotel is gebouwd in 1963 en bestaat uit een betonconstructie die bekleed is met travertin gevelplaten, zoals te zien is op bovenstaande foto's. TNO startte op 25 mei met een onderzoek naar de oorzaken van het voorval in opdracht van Hilton. Uit het onderzoek bleek dat de horizontale voegen tussen de boven elkaar gelegen platen waren dichtgesmeerd met harde cementmortel. Hierdoor hingen de platen niet vrij op hun eigen ankers, maar steunden deels op de daaronder gelegen platen. De ankers van de onderste platen konden deze extra belasting niet aan en braken. Uit het onderzoek van TNO bleek voorts dat de belasting werd vergroot door andere montagefouten in de ophanging van de platen. Aanbevolen werd om de cementmortel in de voegen te verwijderen en om alle draagankers endoscopisch te controleren en zo nodig te herstellen.

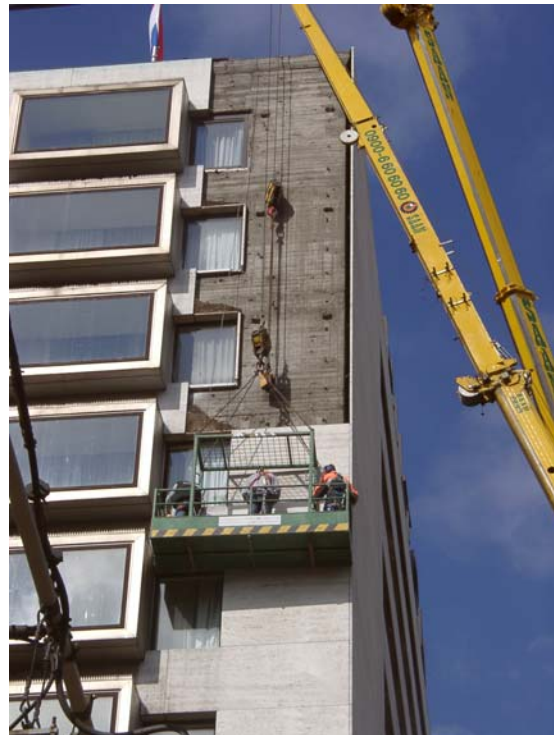
Figuur 2 Verwijdering van andere gevelplaten

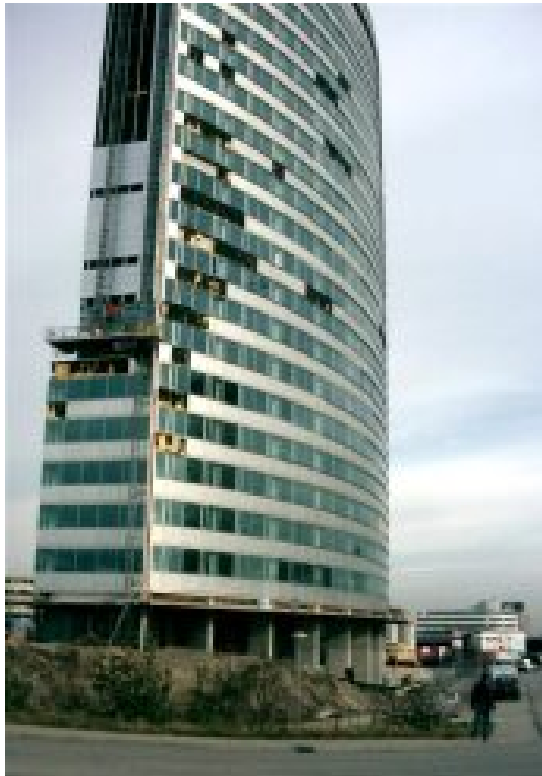
Bij de Pharostoren in Hoofddorp zijn er in 2002 (tijdens de bouw) en 2005 een viertal voorvallen geweest waarbij metalen beplatingsdelen van de gevelbekleding zijn losgekomen. Bij drie van de vier voorvallen gebeurde dat tijdens een storm. Niemand raakte gewond. De onderstaande foto geeft een beeld van de schade.

Figuur 3 Schade aan de Pharostoren

Uit een uitgevoerd onderzoek bleek dat de gevelpanelen op zichzelf onvoldoende sterk waren (ze bogen krom), onvoldoende waren vastgezet en dat de windbelasting was onderschat.
