Leidingbreuk

veroorzaakt dijkverzakking
op 27 januari 2004 te Stein.

Den Haag, 2005 (referentie CB-9-04-010)

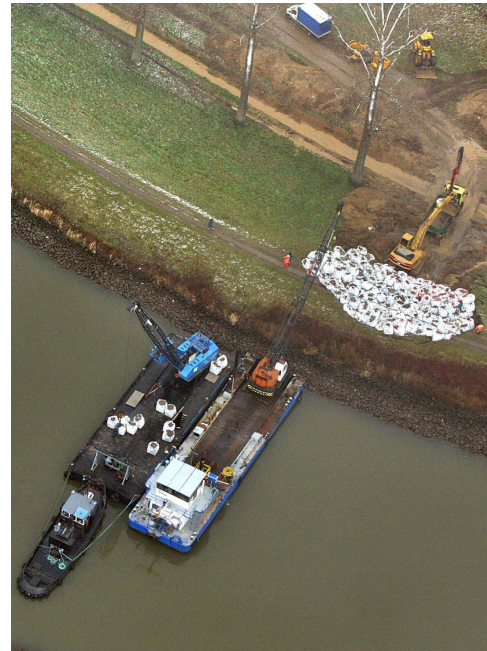
Figuur 1: Luchtfoto dijkverzakking bij Stein: Bron: ANP

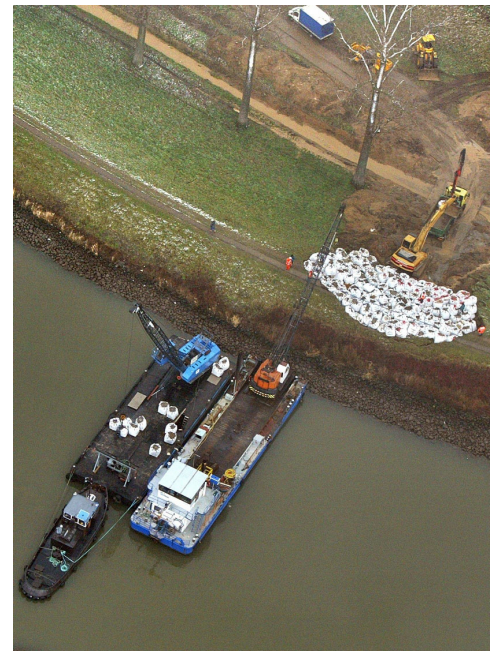
Figuur 3: Luchtfoto dijkverzakking bij Stein (Bron: ANP)

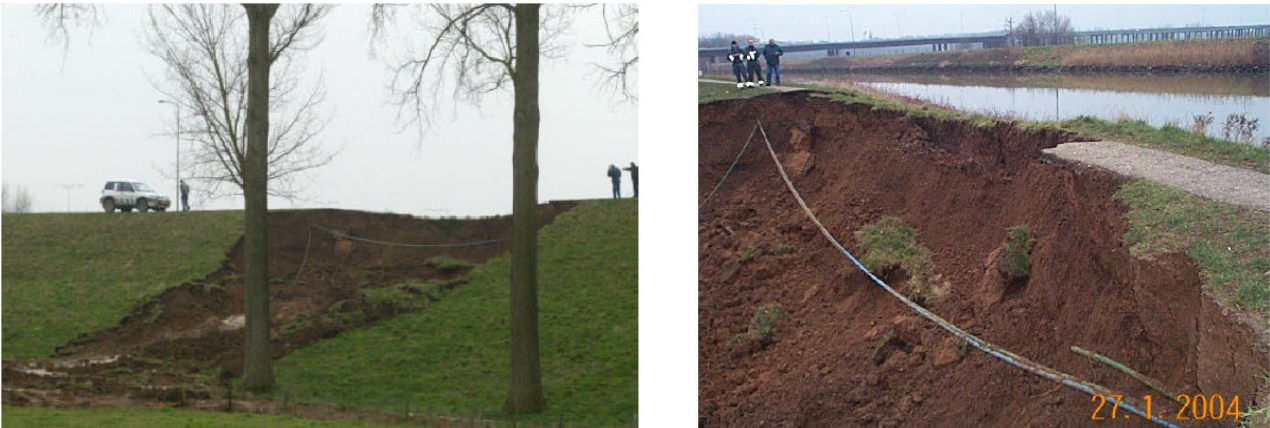
In Stein was sprake van het bezwijken van de waterkering door vloeïing van de kruin en het binnentalud. De dijkvloeiing heeft een grillig oppervlak achter gelaten. Zie de onderstaande foto's in figuur 9

Figuur 9: Weergave dijkverzakking bij Stein (Bron: RWS)

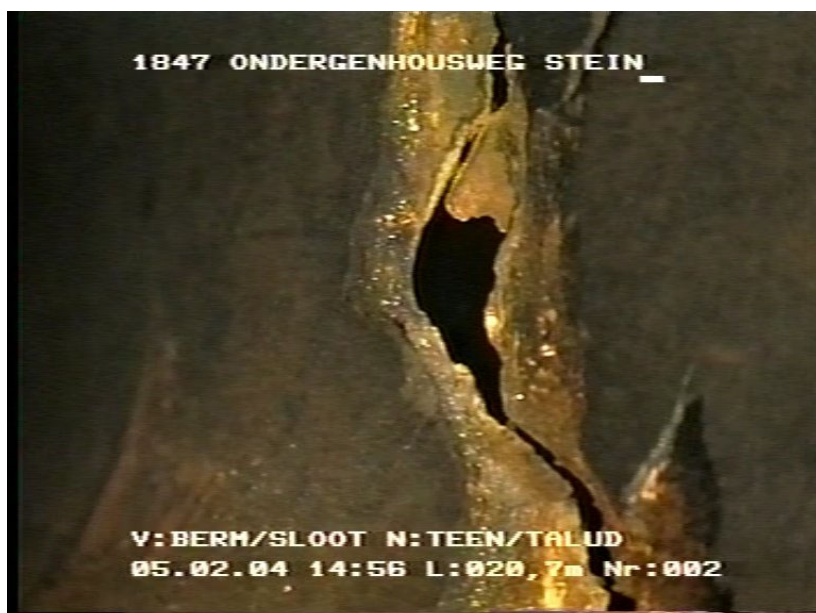
Uit het uitgevoerde onderzoek blijkt dat op 20,8 meter van het insteekpunt van de camera aan de Steinse zijde de stalen buis op ongeveer 10 cm afstand van de mofspie verbinding rondom was gescheurd en hieruit water lekte. De scheur was, in ieder geval voor een deel, betrekkelijk oud en lokale onthechting van de inwendige bekleding en corrosie op deze positie ter hoogte van de clip heeft hier waarschijnlijk aan bijgedragen. De clip was een onderdeel van de toegepaste mofspie verbindingen (zie ook paragraaf 1.3.2).

3. De leidingbuis scheurde als gevolg van ernstige corrosie
Op het moment dat de stalen leiding door corrosie verzwakte, trad uiteindelijk scheuring van de leiding op. Hierbij maakte het niet uit of de corrosie van binnen- of van buitenuit of van beide kanten is opgetreden. De breuk ontstond op de plek waar in de leiding de spanningsopbouw het grootst was (zie ook de video-opname in figuur 10). Dit was nabij een mofspie verbinding, waar ook de corrosie is waargenomen.

Figuur 10: Opname camera-inspectie van de lekkage

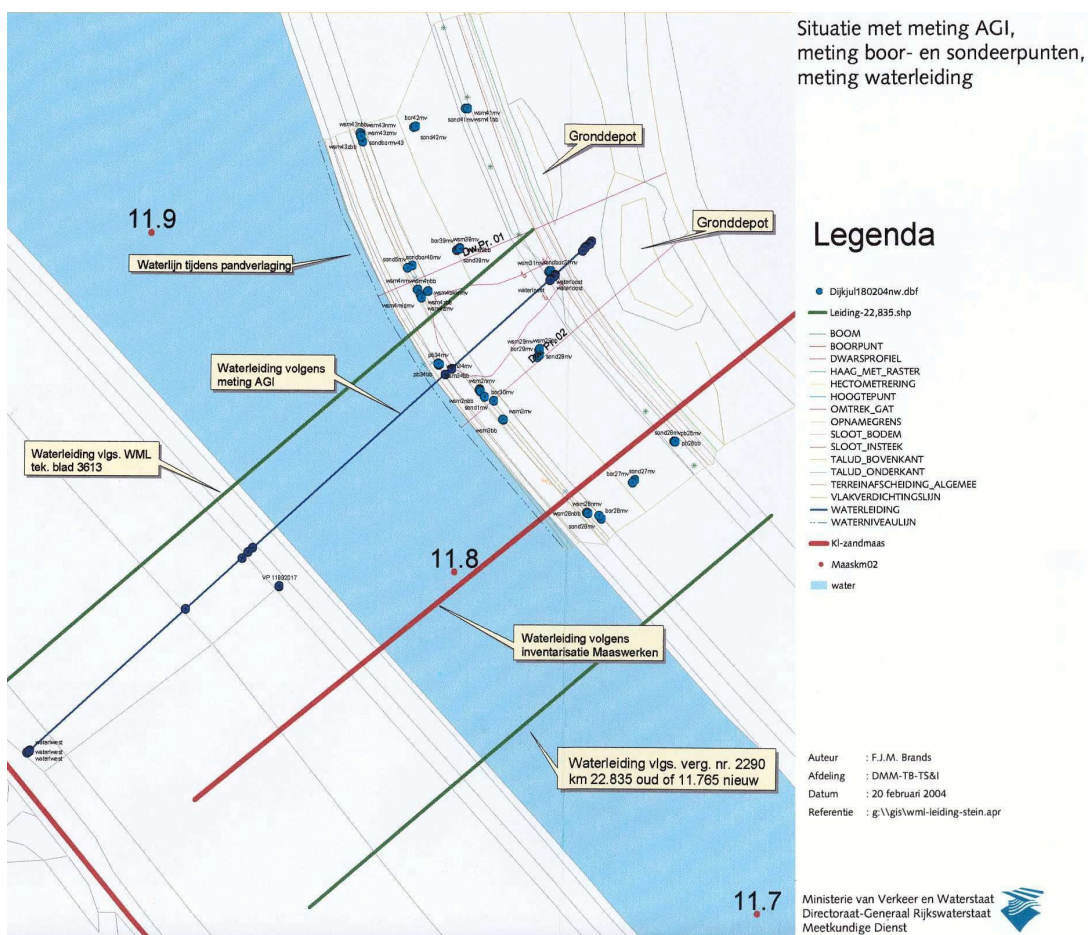
Naar aanleiding van de dijkverzakking is eind februari 2004 de ligging van de leiding bepaald. Uit deze gegevens blijkt dat de leiding was verzakt. De lekkage ontstond op een plek in de waterleiding ongeveer onder het midden van de dijk ter plaatse van de maximale zetting.

Figuur 11: Ligging waterleiding, in overeenstemming met drie tekeningen (WML, inventarisatie Maaswerken en vergunning) en metingen AGI (Bron: RWS)¹²

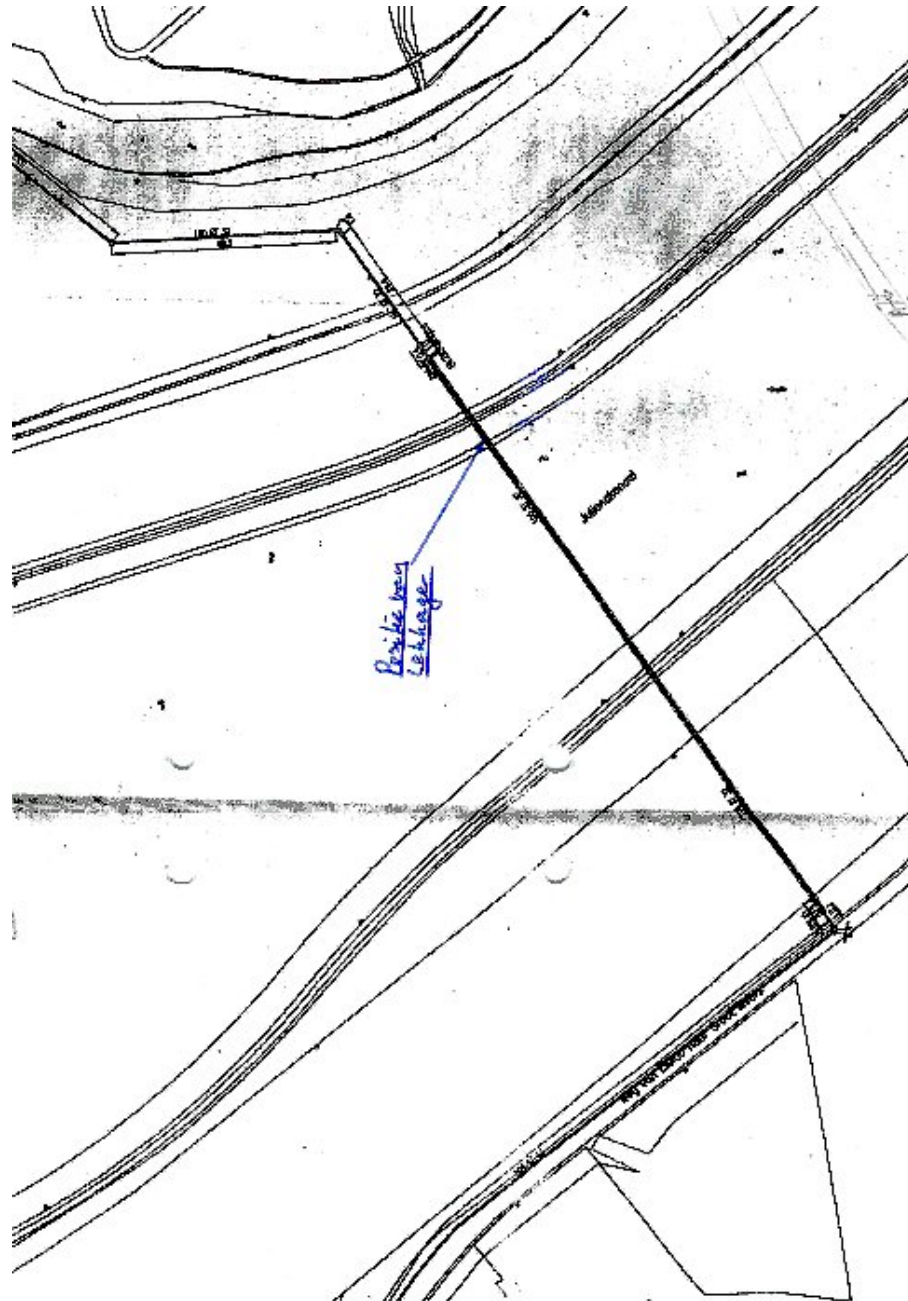
Tekening 1

Merk op dat op deze tekening een zeshoekige betonnen mantelbuis staat aangegeven, terwijl uit nader onderzoek blijkt dat de constructie als een achthoekige betonnen mantelbuis is uitgevoerd.
