# Loskomen van luikenwiel

Dodelijk ongeval aan boord Marja

*Den Haag, december 2021*

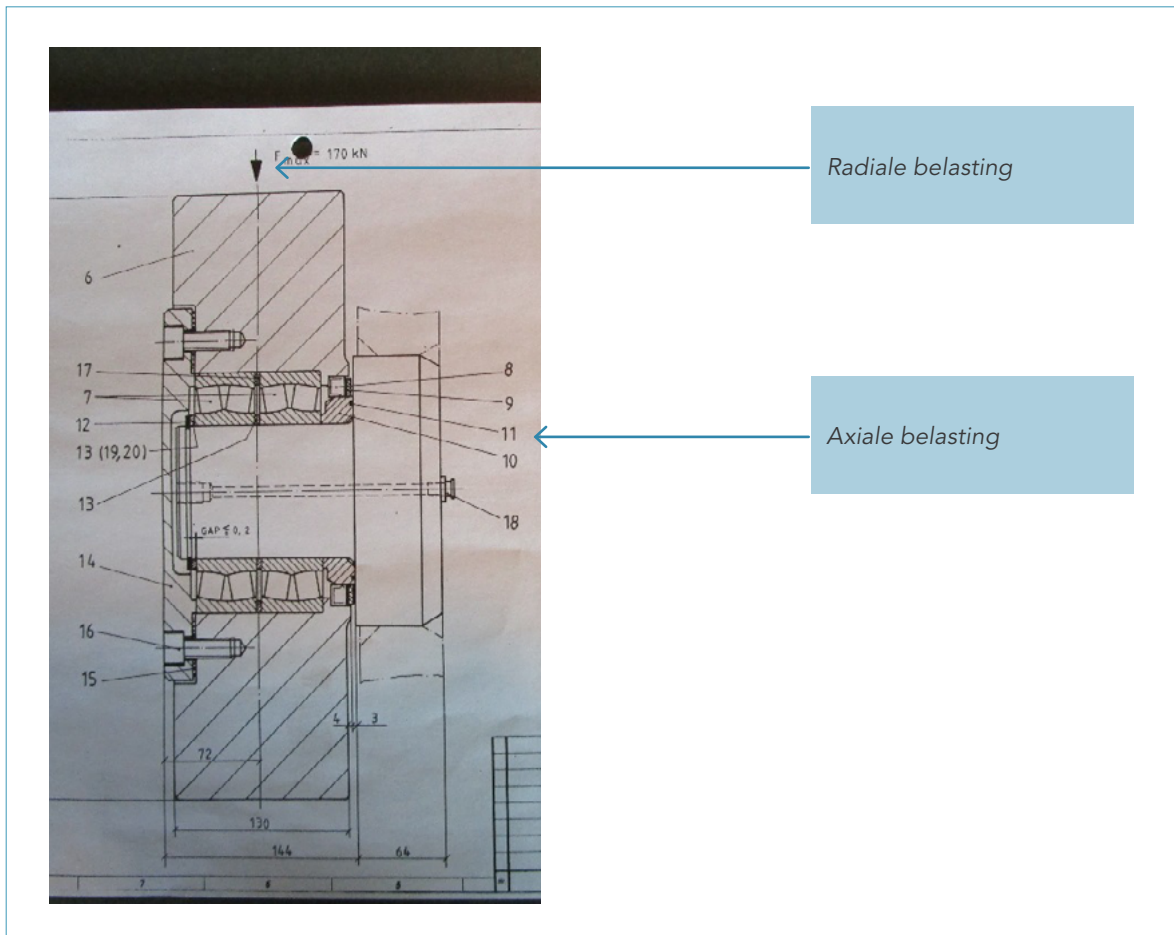
Het luikenwiel dient om het luik bij het openen en sluiten te ondersteunen in de verplaatsing. Het toegepaste lager, een langzaam draaiend ton-taatslager is ontworpen voor het opnemen van een radiale belasting (zie hiervoor figuur 5). Gelet op de constructie van het luik zijn de krachten in dwarsrichting (axiaal) bij normaal bedrijf gering.

Figuur 5: Doorsnede van het wiel met de radiale en axiale belasting.

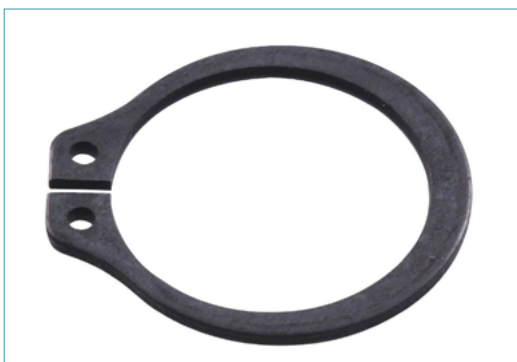
Figuur 6: Seegerring, welke gebruikt werd om het lager op te sluiten.

Het niet meer naar behoren werken van de lagers kan uiteindelijk geleid hebben tot het vastlopen van de laging en het breken van de seegerring (zie figuur 6). Hierna was het wiel vrij om van de as af te lopen. Het is aannemelijk dat het inpersen van het vet, gelet op de af te leggen weg van het vet door het lager, hier een negatieve bijdrage heeft geleverd.

Het wiel kon van de as komen, omdat de borging van het wiel op de as door de seegerring niet meer werkte. De exacte oorzaak hiervan heeft de Onderzoeksraad niet met zekerheid vast kunnen stellen. De Onderzoeksraad heeft zich met de beperkte informatie die voor handen was, wel een beeld kunnen vormen hoe het kon komen dat het wiel van de as kwam. De analyse van het vet dat achterbleef op de as en later is veiliggesteld, geeft duiding dat de lagers niet meer naar behoren werkten en het wiel op enig moment is vastgelopen. En dat door de opgebouwde druk de seegerring (borging) gebroken moet zijn.

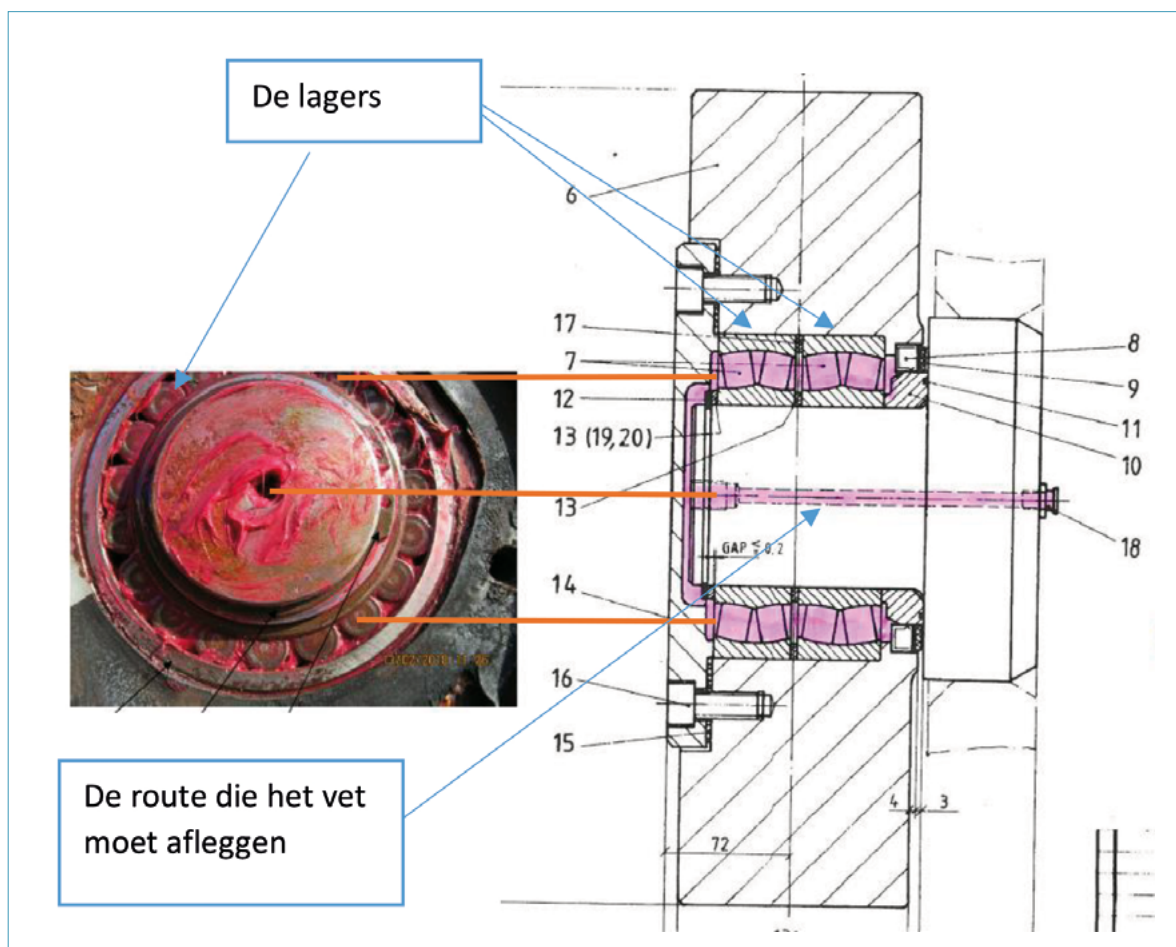
De wielen van het luik moeten volgens een schema maandelijks worden ingespoten met vet. Het vet wordt via een smeernippel (pos. 18 van figuur 7) in de as gebracht, die zich aan de binnenzijde van de zijplaten van het luik bevindt, en wordt door de boring in de wielas naar de tegenoverliggende uitgang geleid waar het wordt verspreid over de ruimte tussen de as (pos. 1) en het deksel (pos. 14). Van daaruit bereikt het vet de lagerrollen. In figuur 7 staat een roze lijn die de route van het vet weergeeft. De hoofdwerktuigkundige is verantwoordelijk voor de periodiek smering. In een smeerschema (grease schedule) worden de moment van het inspuiten van vet geregistreerd. Het onderhoud wordt volgens voorschrift uitgevoerd en er wordt op toegezien dat het ook daadwerkelijk gedaan wordt. Maandelijks wordt aan kantoor gerapporteerd. Het bewuste wiel was op 15 januari 2018 voor het laatst voorzien van vet. Gelet op het lage aantal omwentelingen zou dit smeerschema afdoende moeten zijn.

Figuur 7: Voorkant van een wiel zonder afdekplaat en een grafische weergave van het wiel. Roze: de route van het vet, Oranje: de overeenkomstige plaatsen van de grafische weergave en de foto. (Bron: Holwerda Shipmanagement B.V.)

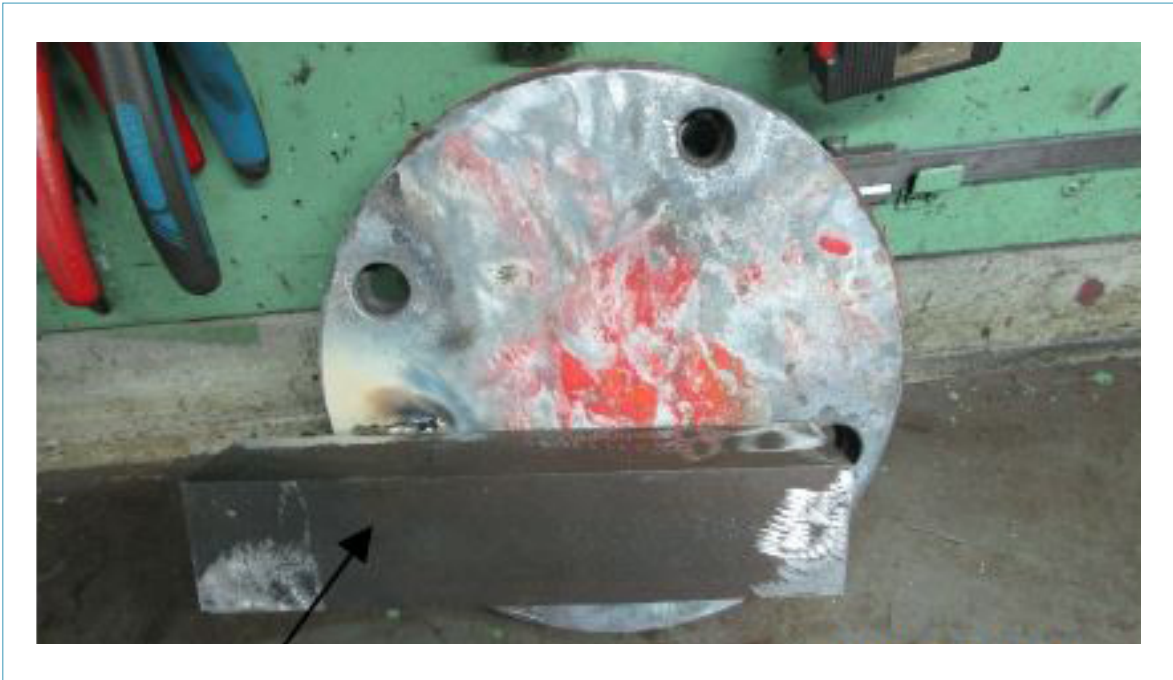
Het visueel inspecteren van de wielen en de lagers op eventuele slijtage vraagt veel voorbereiding en werk. Door de hoogte van het luikhoofd is de afdekplaat lastig te hanteren. Er moeten een hulpmiddel op de plaat gelast worden om de plaat eraf te kunnen halen, zie figuur 8.

*Figuur 8: De afdekplaat met een hoeklijn erop gelast als hulpmiddel om de dekplaat van het wiel te halen.  
(Bron: Holwerda Shipmanagement B.V.)*

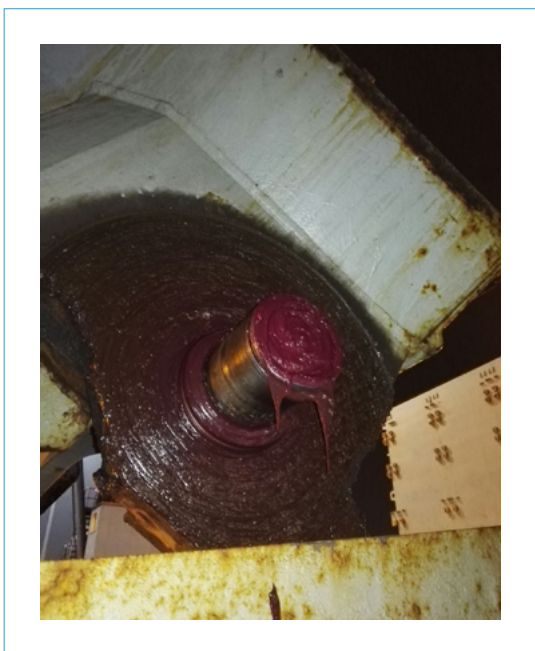
De eerste stuurman liep naar luik 2B en constateerde, net als de matroos, dat het wiel ongeveer vijf tot zeven centimeter van de as was gelopen en daardoor niet goed op het 'spoor' liep. De matroos belde de kapitein en daarna ook de hoofdwerktuigkundige. Ondertussen liep de eerste stuurman naar de stuwadoors aan wal om de losoperatie stil te leggen. De kapitein en de hoofdwerktuigkundige waren intussen bij het wiel angekommen en bekeken de situatie terwijl de eerste stuurman aan kwam lopen. De hoofdwerktuigkundige stelde voor om een voorhamer te halen om het wiel terug op de as te slaan naar de uitgangspositie. De kapitein stemde daarmee in. Terwijl de hoofdwerktuigkundige wegliep om een voorhamer te halen, vroeg de eerste stuurman aan de kapitein of de losoperatie weer hervat kon worden. De kapitein besloot dat de losoperatie bij luik 3 voortgezet kon worden. De eerste stuurman meldde dit aan de stuwadoors. Op het moment dat de eerste stuurman weer richting luik 2B liep, zag hij de hoofdwerktuigkundige inmiddels tegen het wiel slaan. De kapitein stond aan de andere kant en had geen goed zicht op de hoofdwerktuigkundige, maar wel op de achterkant van het wiel. Nadat de hoofdwerktuigkundige een aantal keer tegen het wiel had geslagen viel deze onverwachts van de as en viel richting het gangboord. Voordat het wiel het gangboord bereikte, kwam het op de borst van de hoofdwerktuigkundige terecht. In figuur 10 is de as te zien waar het wiel op zat en figuur 11 is het wiel zichtbaar zoals het uiteindelijk in het gangboord terecht is gekomen.

Figuur 10: As van het wiel. (Bron: Maritieme Politie)

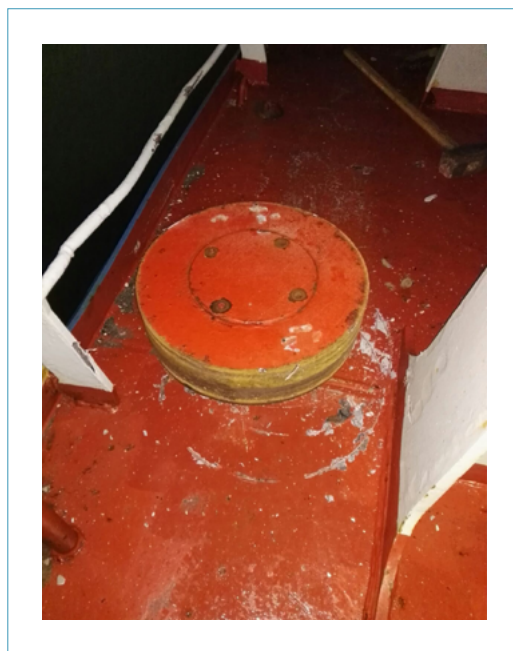
Figuur 11: Wiel in het gangboord. (Bron: Maritieme Politie)

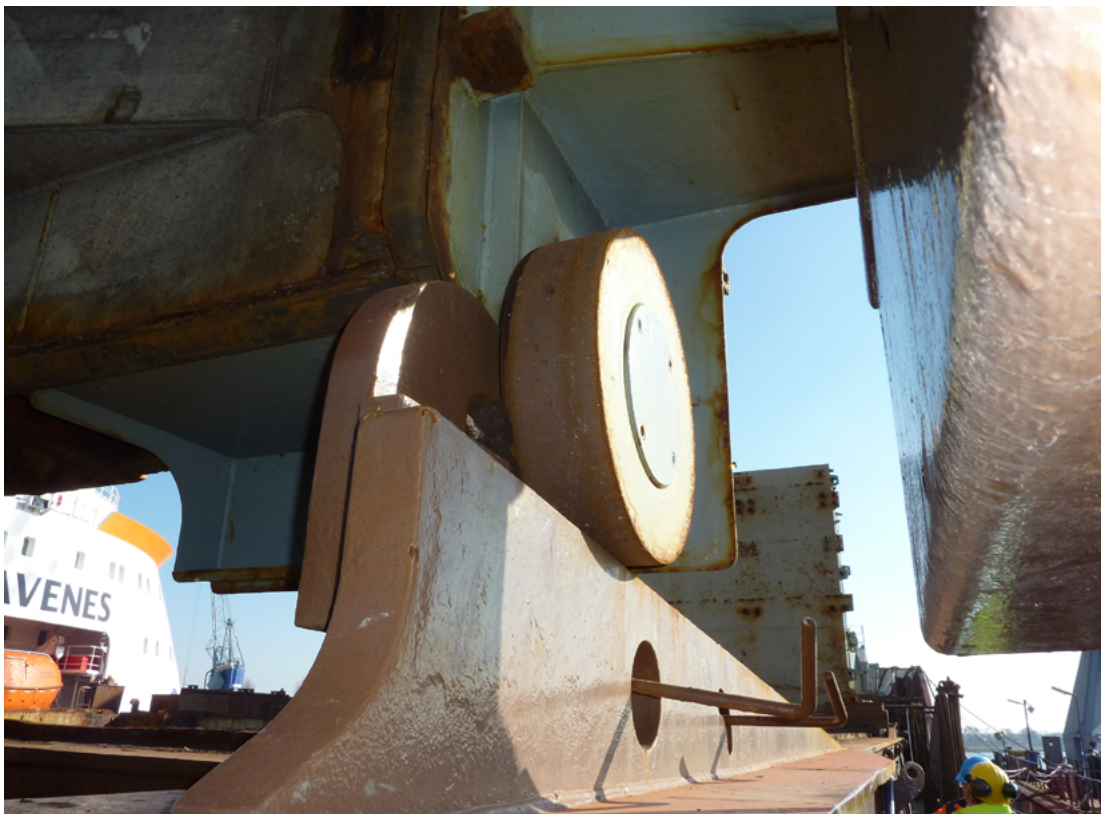
*Figuur 12: Soortgelijk wiel op een zusterschip van de Marja.*

Figuur 12 is een foto die gemaakt is op een zusterschip van de Marja. Op de foto is te zien dat de helft van het gewicht van het luik afdraagt op het wiel. Het wiel heeft een eigen gewicht van circa 300 kg. Gelet op de hoogte van het wiel bezit het door de massa veel opgeslagen (potentiele) energie die zal vrijkomen als het wiel loskomt en valt. Voorwaardelijk is dan ook dat men inziet dat er hier sprake is van zogenaamde opgesloten energie veroorzaakt door de massa.
