Metrobrand en metrobotsing, Amsterdam,
20 februari 2010

METROBRAND EN METROBOTSING, AMSTERDAM

20 FEBRUARI 2010

Den Haag, april 2011

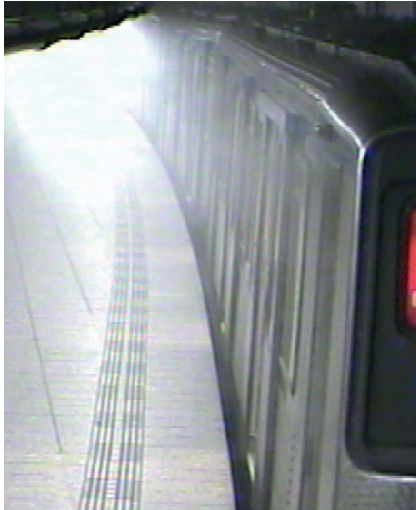
Figuur 3 Rookontwikkeling op metrostation Centraal Station door brand in metro [bron: camerabeelden GVB].

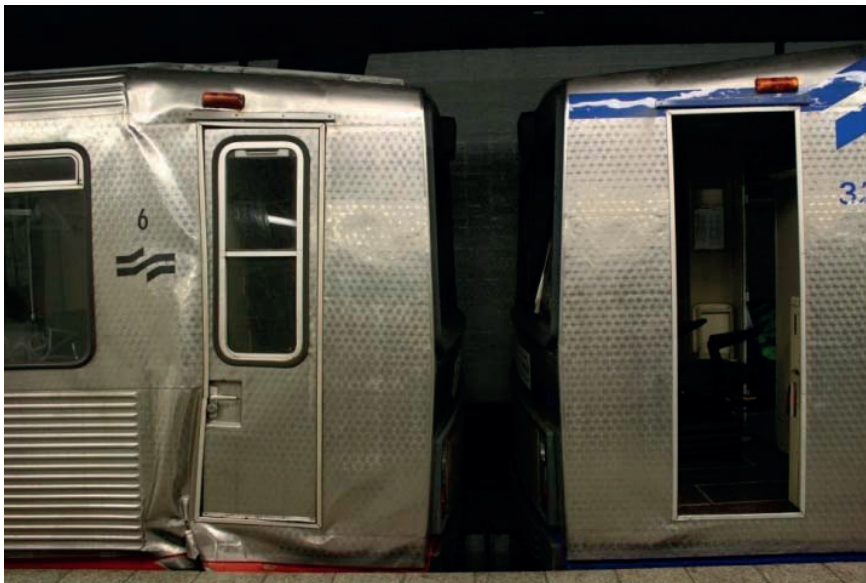
Bij de botsing op metrostation Wibautstraat zijn 31 personen licht gewond geraakt. Tien personen zijn voor onderzoek en/of behandeling overgebracht naar een ziekenhuis, waaronder de bestuurder van de botsende metrotrein. Daarnaast heeft het voorval geresulteerd in zware schade aan beide metrotreinen. Beide treinstellen van de botsende metrotrein en het achterste treinstel van de aangereden metrotrein, zijn dusdanig beschadigd geraakt dat deze buiten dienst zijn gesteld. Het voorste treinstel van de aangereden metrotrein is na de botsing weer in dienst genomen. De schade aan de infrastructuur was beperkt. Figuur 4 toont de schade aan beide metrotreinen.

Figuur 4 Schade aan treinstel M006 van de aangereden metrotrein (links) en treinstel M032 van de botsende metrotrein (rechts) [bron: KLPD].

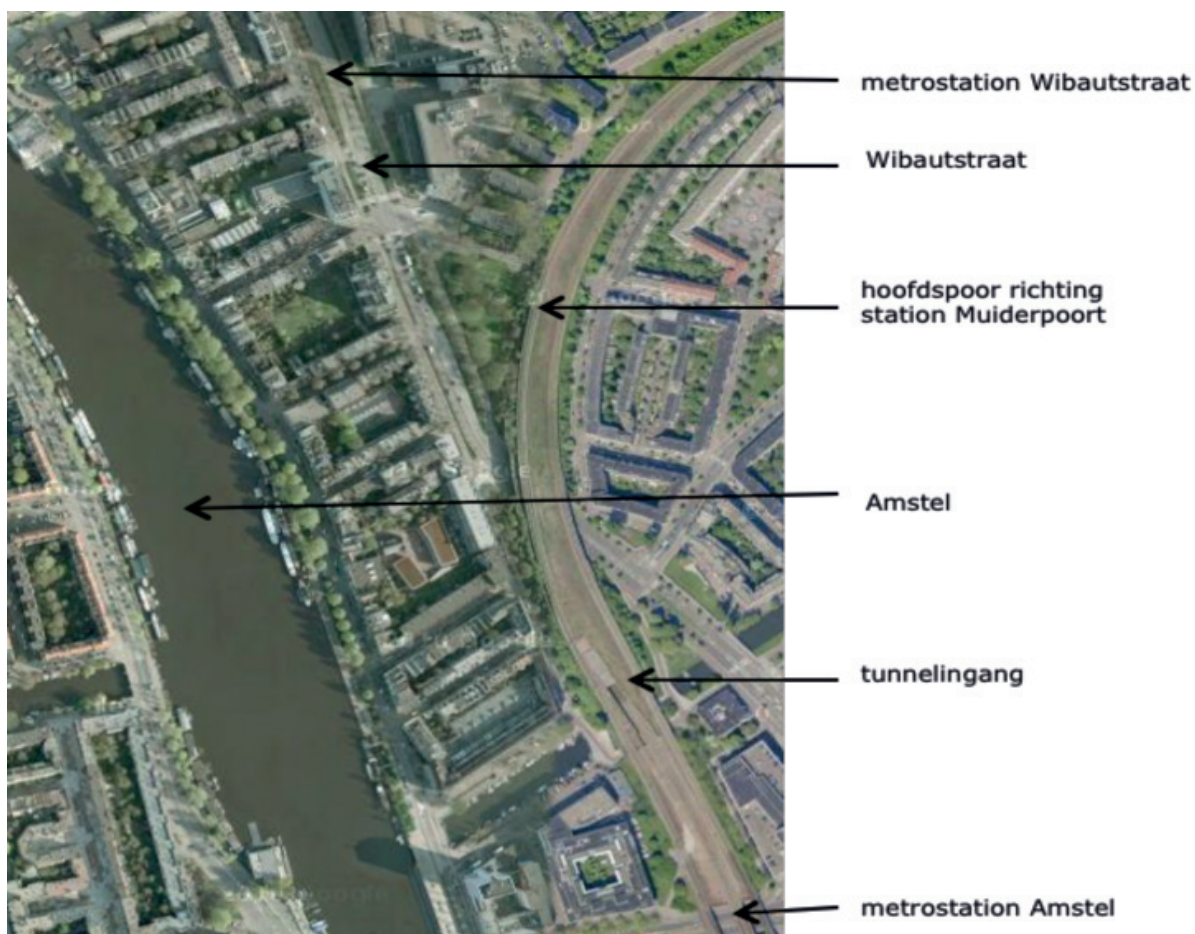
Na het tweede voorval is door diverse partijen, waaronder de Onderzoeksraad voor Veiligheid, onderzoek ter plaatse verricht. Daarbij is op diverse plekken op het baangedeelte tussen de flenssmeerinstallatie en metrostation Wibautstraat (de ongevallocatie) gladheid geconstateerd. Om te onderzoeken of gladheid van de baan een rol heeft gespeeld in de toedracht van de botsing, heeft de Onderzoeksraad besloten gladheidsmetingen te laten verrichten op het baangedeelte tussen metrostation Amstel en metrostation Weesperplein. De metingen zijn in de avond van 20 februari 2010 verricht. Uit de resultaten bleek dat het baangedeelte tussen de locatie van de flenssmeerinstallatie en metrostation Wibautstraat zodanig glad was, dat het van invloed was op het rem- en tractiegedrag van metrotreinen. Op de wielflenzen van de botsende metrotrein is na de botsing een bovenmatige hoeveelheid vet aangetroffen.

Figuur 6 Ongevallocatie botsing [bron: Google Maps].
