DE ONDERZOEKSRaad
VOOR VEILIGHEID

**Ontsporing goederentrein, Amsterdam-Muiderpoort,
22 november 2008**

Den Haag, maart 2010 (projectnummer M2008RV1122-01)

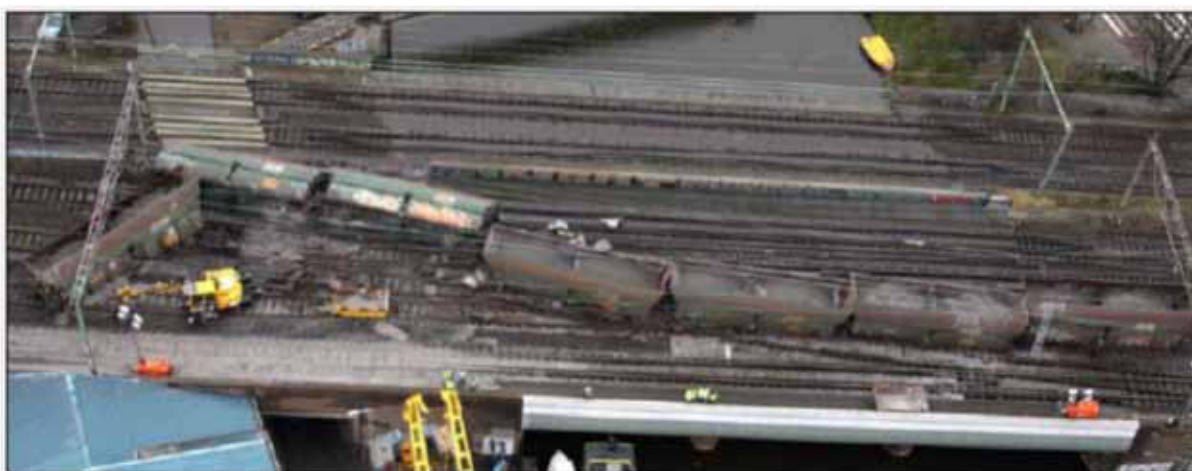
Figuur 2: Deze foto toont de eindpositie van een deel van de ontspoorde wagons.

In totaal ontspoorde negen wagons, waarvan er vier kantelden en hun lading kalk verloren. Over een afstand van 500 meter was het spoor beschadigd en ook werd een wissel vernield. Wagon 14 kwam tot stilstand tegen een betonnen deel van de brug over het Zeeburgerpad. De ontspoorde wagons 16 t/m 18 zakten in de brug. Een fietser op het Zeeburgerpad kwam met de schrik vrij, toen achter hem betonnen delen van de spoorbrug op het fietspad vielen.

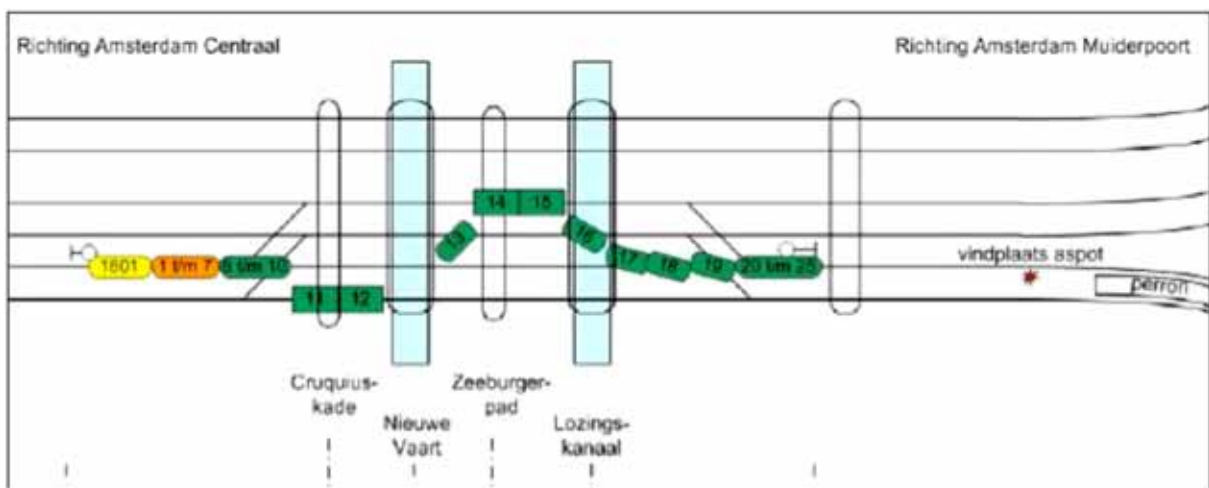
Figuur 3: De eindposities van de wagons, schematisch weergegeven.

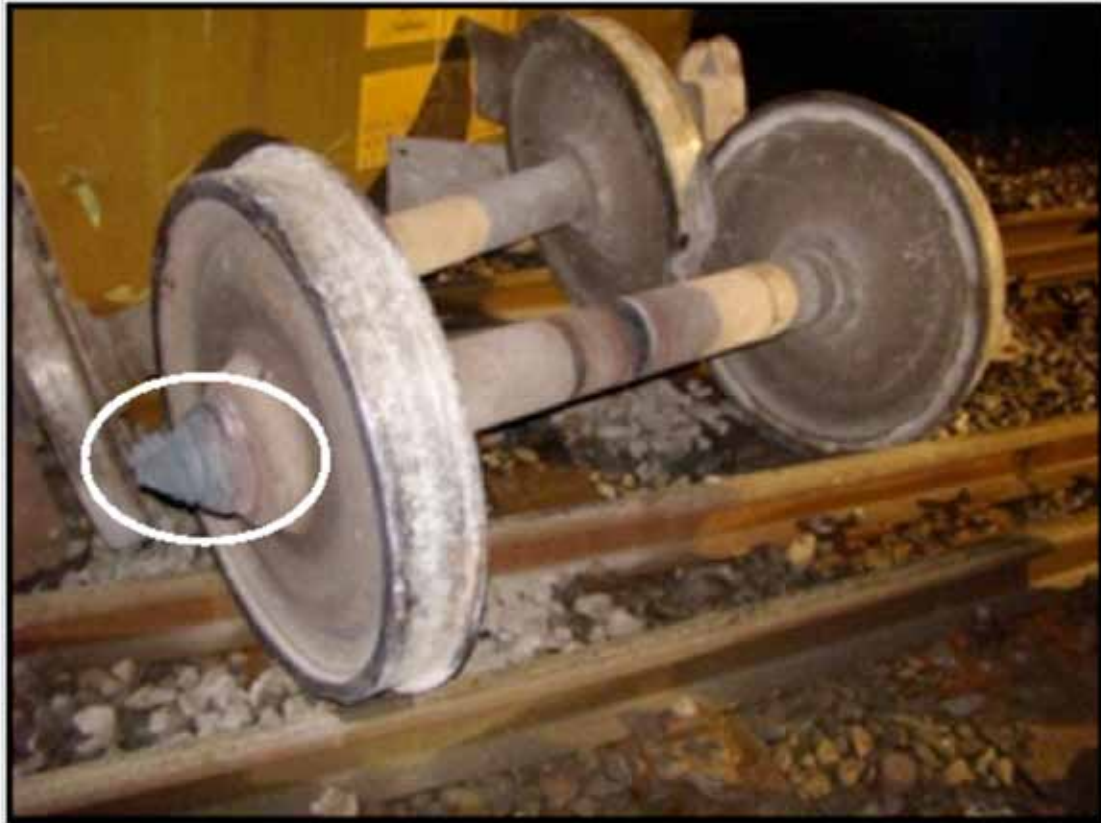
Op basis van de aangetroffen schade en sporen concludeert de Raad dat de ontsporing is ontstaan door het warmlopen van een aspot en vervolgens afbreken van de astap bij de elfde wagon³. Het warmlopen van de aspot is veroorzaakt door het vastlopen van één van de twee lagers in die aspot. De oorzaak van het vastlopen van het lager kon de Raad vanwege de schade die door het warmlopen is ontstaan niet meer met zekerheid achterhalen. Wel is duidelijk dat in een vroeg stadium van het vastloopproces de lagerkooi is bezweken. Ook sluit het schadebeeld een aantal mogelijke oorzaken (als montagefout, smeringsgebrek en overbelading) uit.

Figuur 8: Het tweede wielstel van de elfde wagon, waarvan de linker astap is afgebroken/gesmolten.

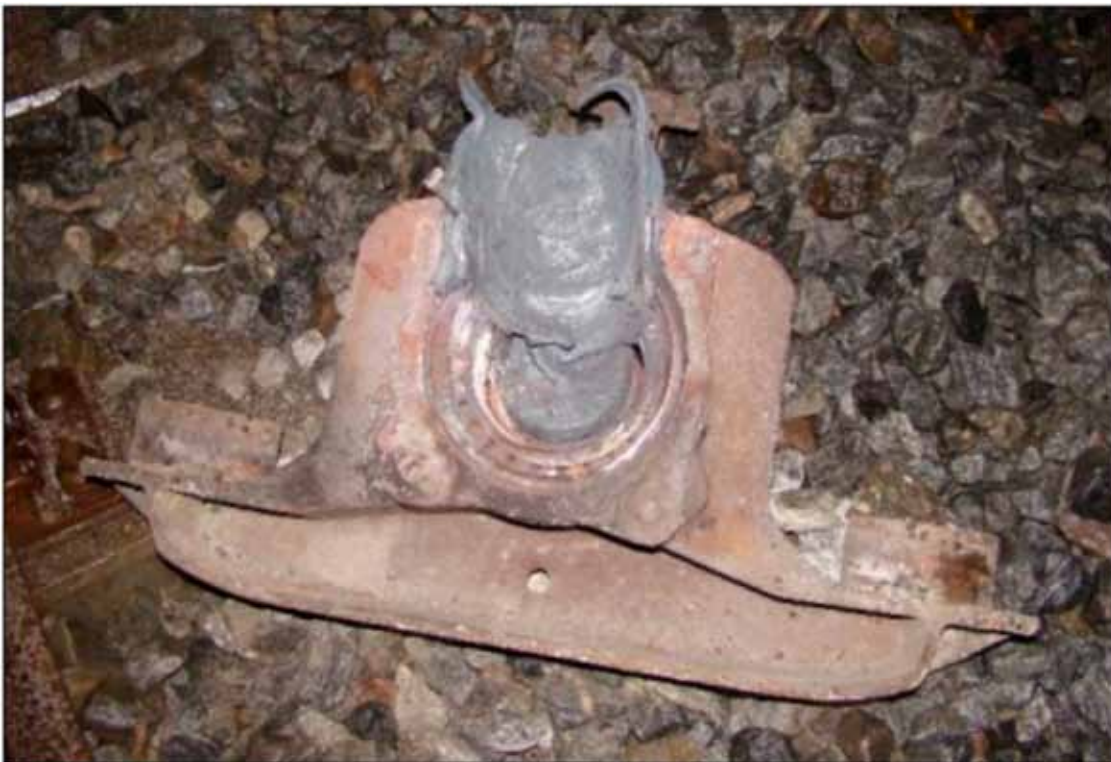
- De aspot is warmgelopen doordat het buitenste lager is vastgelopen.
- De oorzaak voor het vastlopen van het lager kon door de schade die tijdens het warmlopen is ontstaan niet meer met zekerheid worden achterhaald.
- Het technisch onderzoek toont wel aan dat:
 - de lagers van het voorgeschreven merk/type waren en correct waren gemonteerd;
 - de bevestigingsbouten niet zijn losgelopen;
 - de lagers waren voorzien van merktekens die in het kader van de revisies worden geplaatst bij de voorgeschreven visuele kwaliteitscontrole;
 - er geen tekenen van gebrekkige smering zijn waargenomen;
 - er geen aanwijzingen zijn voor overbelading;
 - de lagerkooi van het bewuste lager in het beginstadium van het warmloopproces is bezweken.

Figuur 9: De warmgelopen aspot, die ter hoogte van de ontspringsplaats werd aangetroffen naast het spoor.

Evalueer het periodiek onderhoud aan de aspotten van de serie wagons die bij de Muiderpoort-ontsporing betrokken was en betrek daarbij ook de uitbrokkelingsschade die aangetroffen is bij een van de lagers uit de ontspoorde wagons.

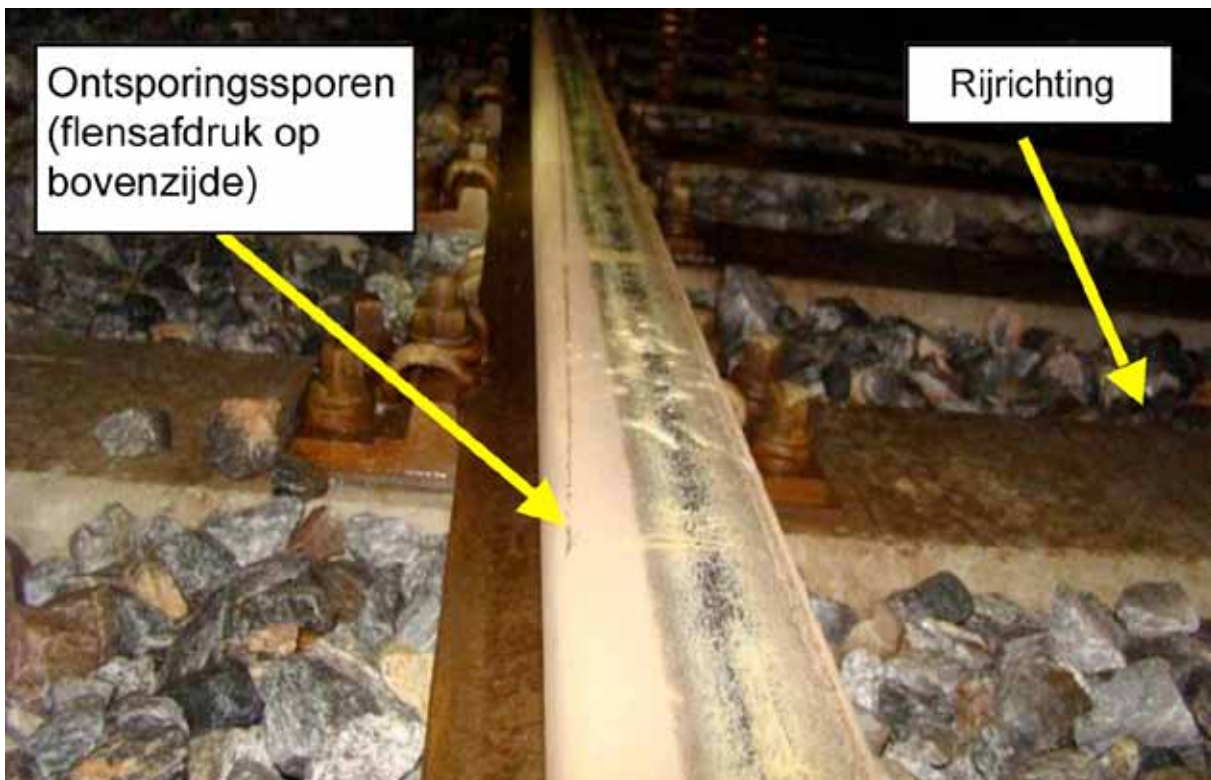
Figuur 12: Deze foto toont het ontsporingsspoor op de bovenzijde van de rechter spoorstaaf.

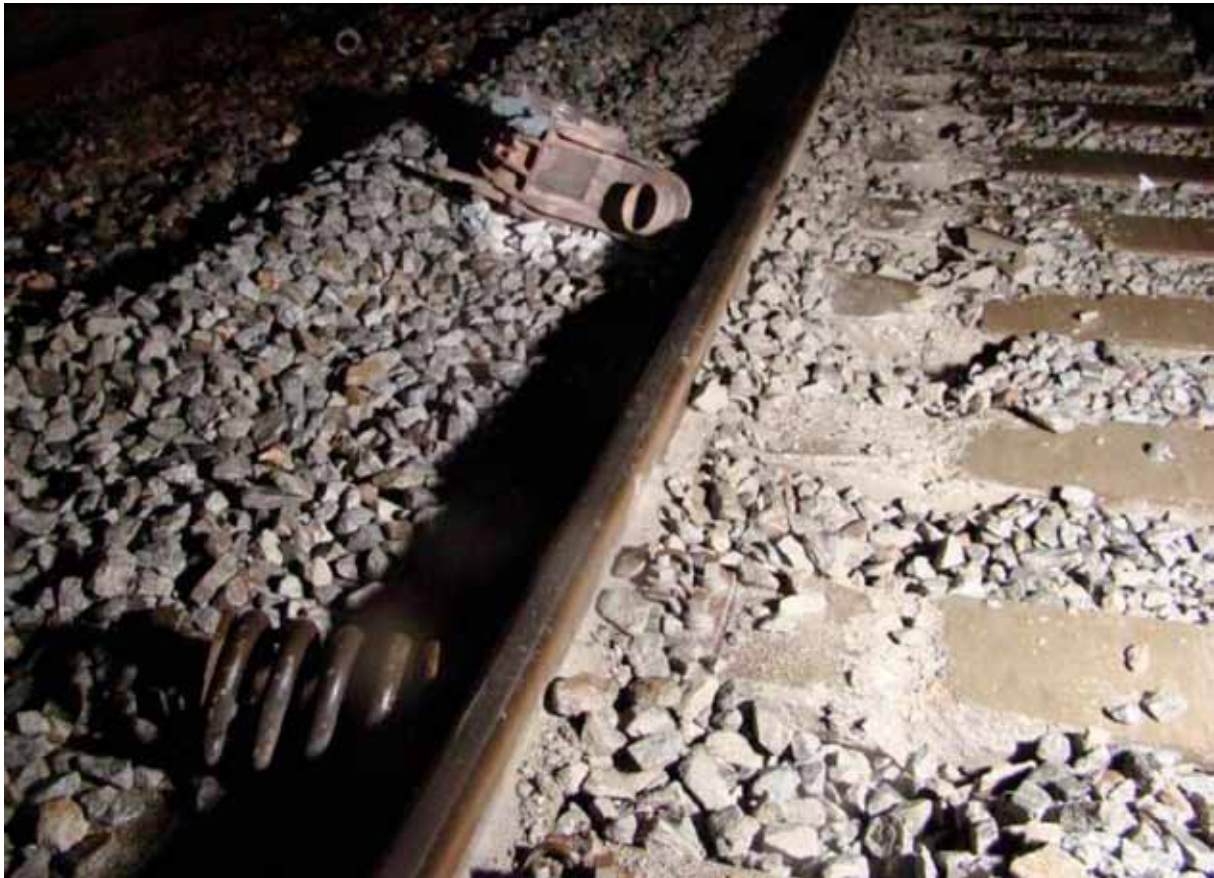
Figuur 13: Op deze foto zijn de beschadigingen te zien die door het linker wiel van het ontspoorde wielstel zijn veroorzaakt in de betonnen dwarsliggers. Links naast de spoorstaaf liggen de warmgelopen aspot en een van de vier bijbehorende veren.

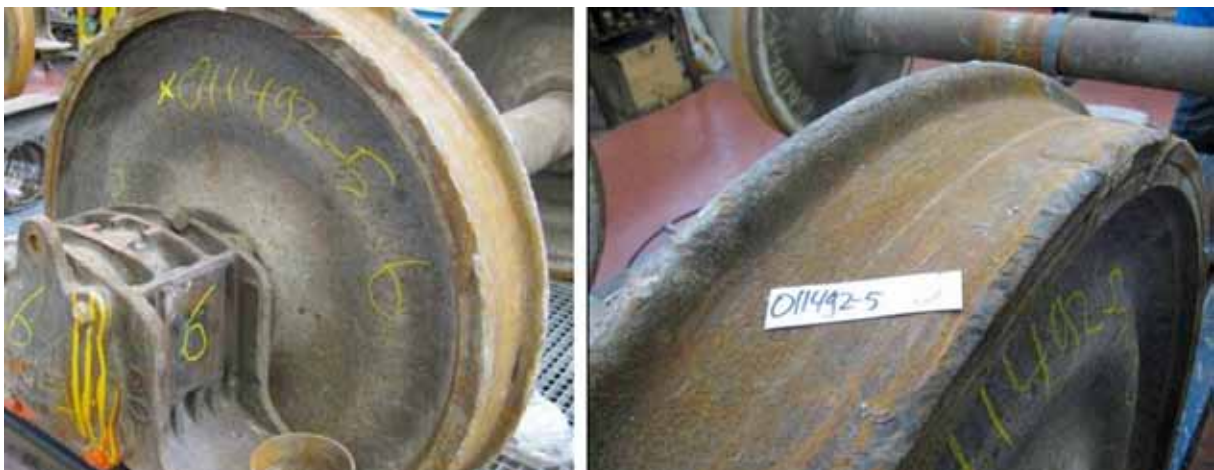
Figuur 14: Deze foto's tonen de beschadigingen die aan de wielen van het voorste wielstel (van het voorste draaistel van de elfde wagon) zijn ontstaan doordat het wielstel over de betonnen dwarsliggers heeft gelopen.

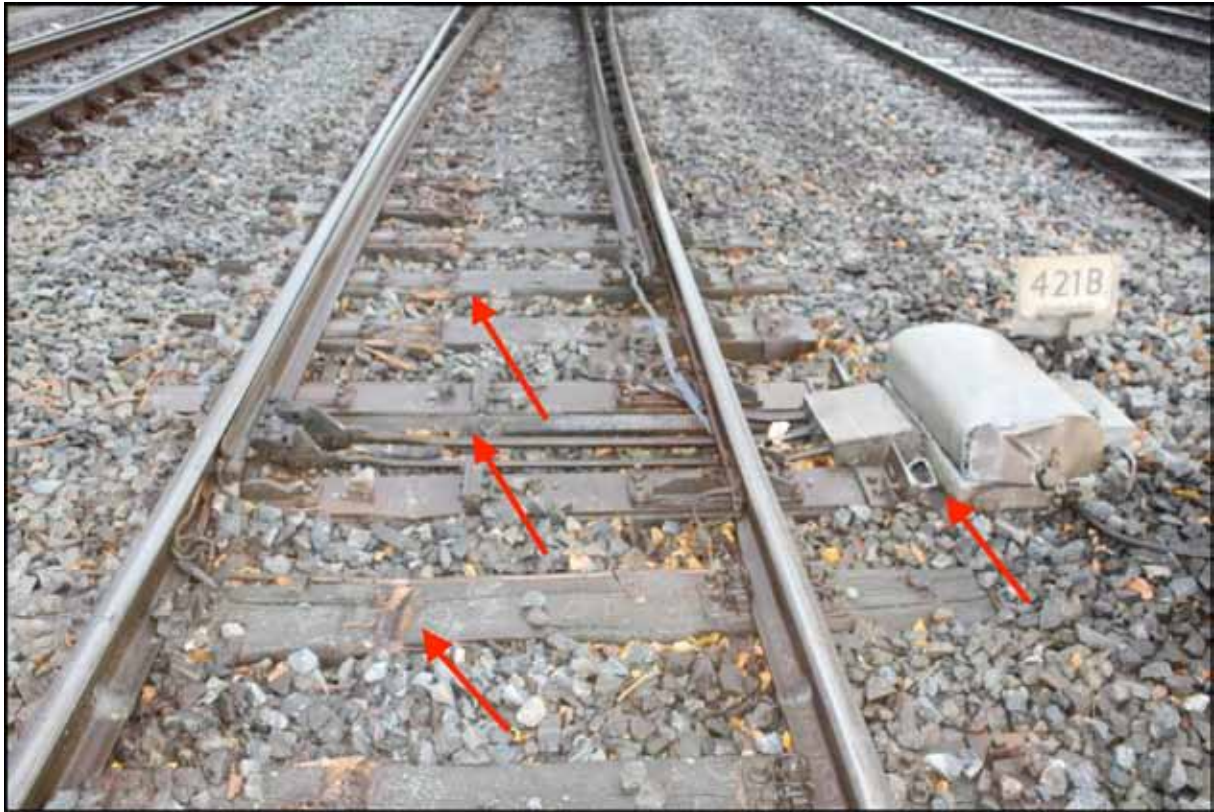
Figuur 15: Op deze foto zijn de beschadigingen te zien die het ontspoorde wielstel heeft veroorzaakt aan resp. de dwarsliggers en het bedieningsmechanisme van het wissel

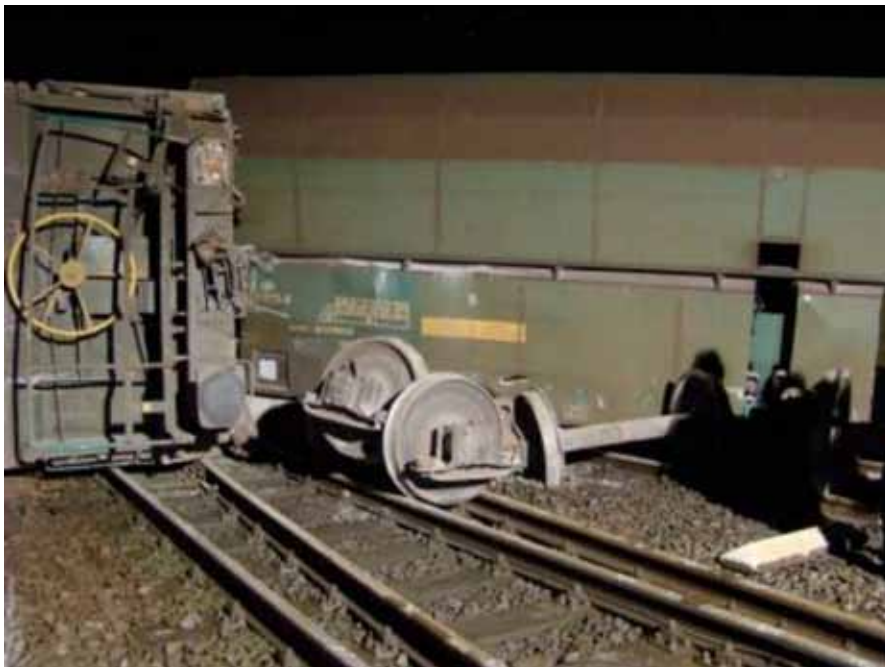
- dat als gevolg daarvan de wagons 11 t/m 19 zijn ontspoord, waarbij de verbinding tussen de twaalfde en dertiende wagon is verbroken en een deel van de ontspoorde wagons (respectievelijk de nummers 11, 12, 14 en 15) is gekanteld.

Figuur 16: Deze foto toont een deel van de ontspoorde wagons en enkele losgeraakte wielstellen.

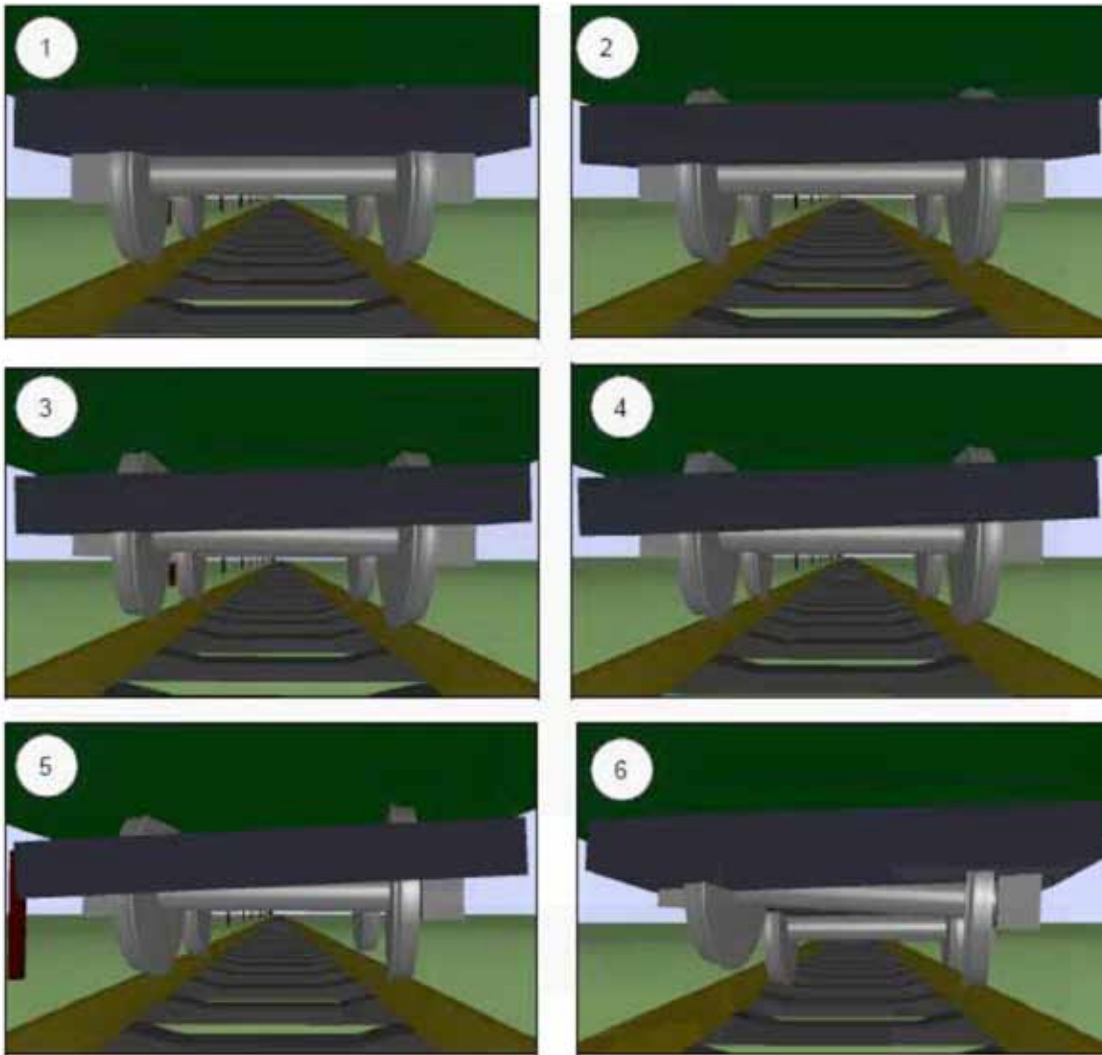
Figuur 17: Gesimuleerd ontsporingsproces met (in rijrichting gezien): 1 = uitgangspositie, 2+3 = opklimmen achterste wielstel tegen linker spoorstaaf, 4+5 = opklimmen voorste wielstel tegen rechter spoorstaaf en 6 = ontsporing voorste wielstel.

Uit de simulaties zoals hiervoor zijn beschreven blijkt dat zowel het ontsporen van het bewuste wielstel als de plaats waar zich dat heeft voorgedaan, zijn bepaald door het stadium waarin het afsmelten van de astap het eindstadium bereikte. Uit de simulaties blijkt tevens dat de ligging van het spoor (wat betreft boogstraal en verkanting) daarbij geen wezenlijke rol heeft gespeeld.

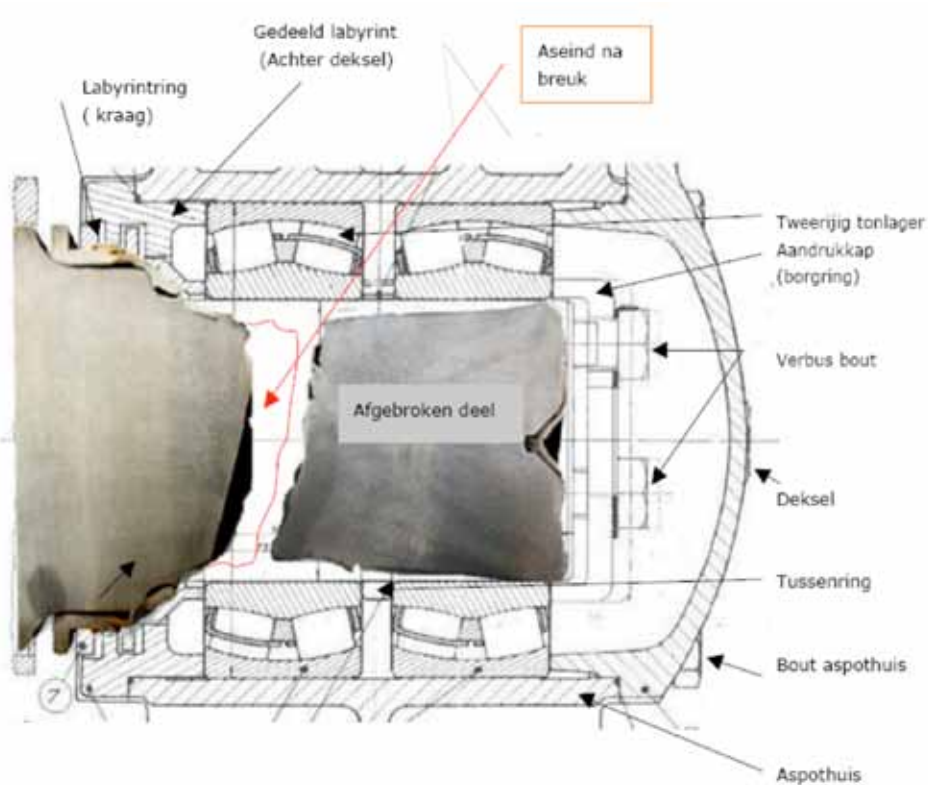
Op grond van voornoemd schadebeeld concludeert de Raad dat het verloop van het warmlopen van de aspot als volgt moet zijn geweest: Het warmlopen van de aspot is begonnen met het vastlopen van het buitenste lager; het vastlopen van dat lager is begonnen met het verklemd raken (blokkeren) van een deel van de rollen ten opzicht van de buitenring en daarbij was sprake van ten minste één afgebroken kooilip. Daarna heeft de binnenring nog enige tijd gedraaid ten opzichte van die (geblokkeerde) rollen. Daardoor is ook de binnenring verklemd geraakt, waardoor de astap in de binnenring is gaan draaien/vreten. Dat heeft tot gevolg gehad dat de astap (onder het binnenste lager) is afgebroken. Vervolgens heeft het resterende deel van de astap zich in opwaartse richting door het binnenste lager en het aspothuis 'gevreten'.

Figuur 18: Doorsnede van astap en aspothuis. In het aspothuis bevinden zich twee dubbelrijige tonlagers. De astap is gebroken ter hoogte van het binnenste lager.

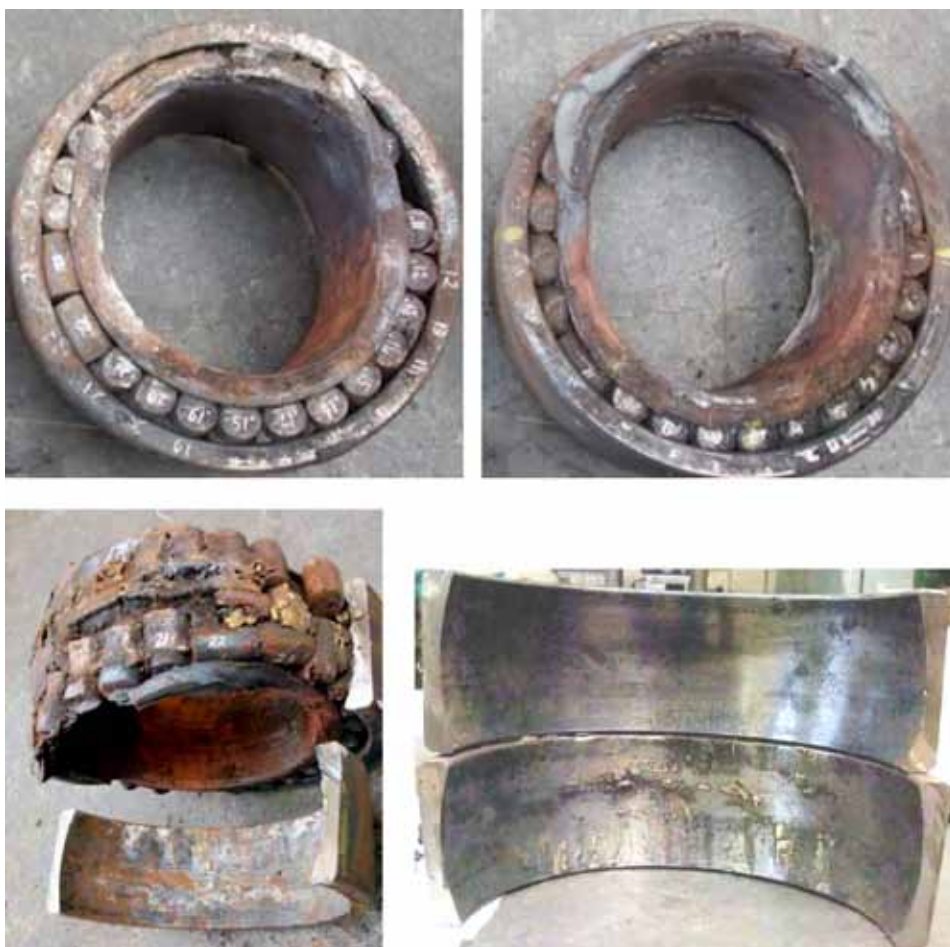
Figuur 19: Het buitenste lager uit de warmgelopen aspot. De foto linksboven toont de buitenkant, de foto rechtsboven de binnenkant. De foto linksonder is gemaakt nadat de buitenring was doorgezaagd en gedeeltelijk verwijderd. De foto rechtsonder toont het loopvlak van de buitenring, na te zijn schoongemaakt.

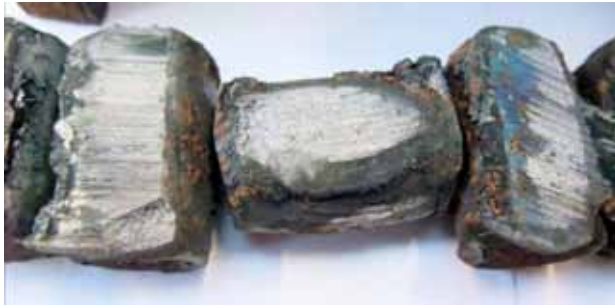
Figuur 20: Drie rollen uit het buitenste lager; één rol was een kwartslag gedraaid en aan alle drie waren platte kanten gesleten.

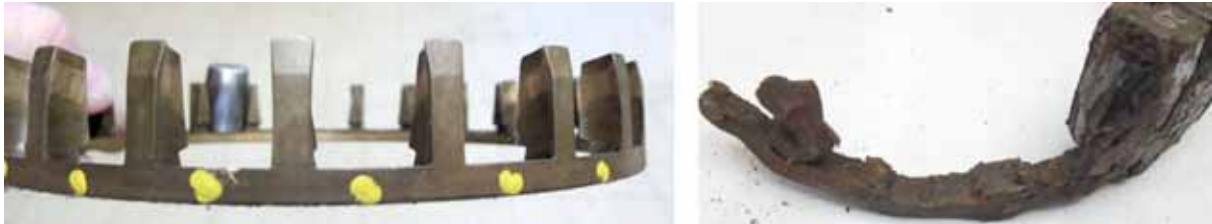
Als een kooilip afbreekt, ontstaat er frictie tussen de rollen. Deze worden dan niet meer naar behoren op hun plaats gehouden en kunnen vastlopen. Rijdt de wagon door, dan beginnen de vastgelopen rollen tegen binnen- en/of buitenring te schuren. Dat schuren kan tot dusdanige verhitting van aspot en astap leiden (warmlopen), dat de astap kan breken of smelten (zoals ook is gebeurd bij de Muiderpoort-ontsporing).

Figuur 21: Links een kam-vormige messing lagerkooi zoals gemonteerd in bewuste lagers; rechts de restanten van een van de twee lagerkooien uit het buitenste lager van de warmgelopen aspot (waarvan de koollippen zijn afgebroken).

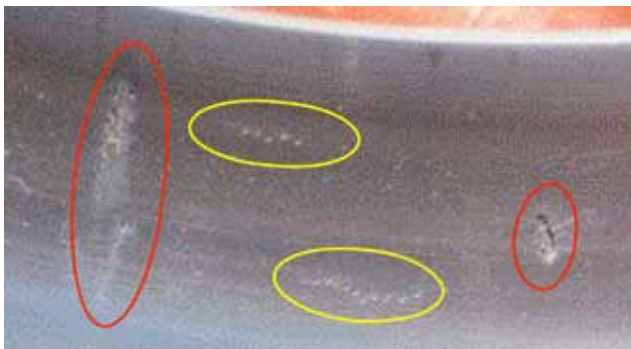
Figuur 22: De foto hiernaast toont de stroomdoorgang-beschadigingen (geel omcirkeld) en uitbrokkelingen (rood omcirkeld) in het loopvlak van de buitenring van een lager uit een van de andere tien onderzochte aspotten.

Doe onderzoek naar de stroomdoorgangbeschadigingen die zijn aangetroffen bij de aspotlagers uit de wagons die bij de Muiderpoort-ontsporing betrokken waren en zorg ervoor dat de nodige maatregelen worden getroffen ter voorkoming van dergelijke beschadigingen.

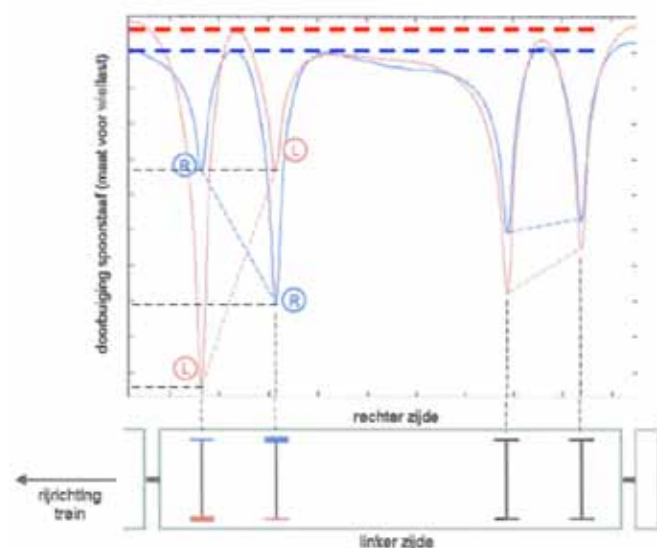
Bij de eerste vier meetstations was er bij geen van de draaistellen van de goederentrein sprake van een afwijkende wiellastverdeling. Bij het vijfde meetstation (te Tricht) bleek echter bij één draaistel wel sprake te zijn van een afwijkende wiellastverdeling: het betrof het voorste draaistel van de elfde wagon (dat is het draaistel met de warmgelopen aspot). De afwijking bestond uit een diagonaal wiel-lastverschil: bij het linker voorwiel en rechter achterwiel bedroeg de wiellast ongeveer 40% meer dan nominaal⁶⁸, bij het linker achterwiel en rechter voorwiel bedroeg de wiellast ongeveer 40% minder dan nominaal.

Figuur 23: Deze figuur toont de wiellasten van de elfde wagon zoals geregistreerd door het QuoVadis-Gotcha station bij Tricht. Te zien is dat bij het voorste draaistel sprake is van een diagonaal wiellastverschil.

De afwijkende wiellastverdeling bij Tricht moet worden gezien in combinatie met het feit dat ter hoogte van Amsterdam-Muiderpoort de linker aspot van het achterste wielstel van het betreffende draaistel zodanig warmgelopen was dat de as 'zich door het aspothuis naar buiten gevreten had'. Om die reden concludeert de Raad dat het bij Tricht gemeten wiellastverschil is veroorzaakt doordat

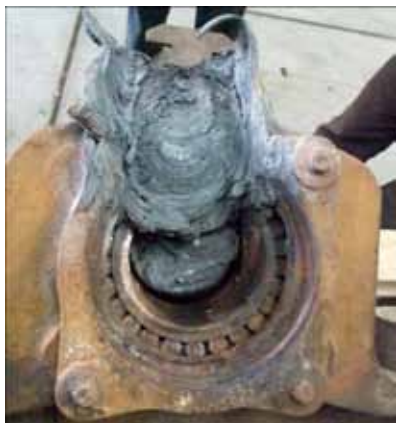
Figuur 24: Op deze foto van (de binnenzijde van) de warmgelopen aspot is te zien dat de astap zich in opwaartse richting door het aspothuis heeft gevreten.

Naar het oordeel van de Raad kan verder worden gesteld dat een dergelijke mate van invreten (ca. 95 mm) van de astap in het aspothuis met een zodanige warmteontwikkeling gepaard zal zijn gegaan, dat in dat stadium reeds sprake was van een dermate hoge aspottemperatuur dat het warmlopen daar/toen eveneens gedetecteerd had kunnen worden met een HotBox-detectie systeem.

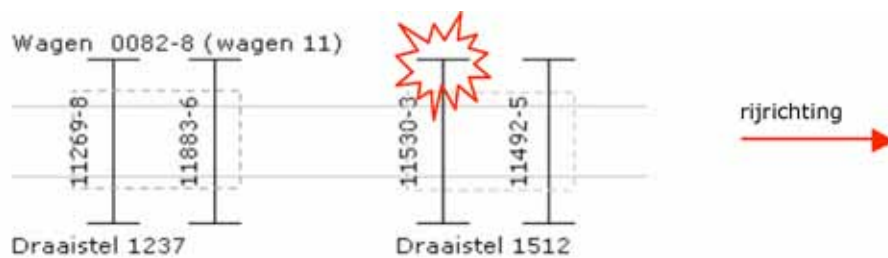
Schematische weergave van wagon nummer 11 met draaistel- en wielstelnummers; de warmgelopen aspot bevond zich aan de linkerzijde van wielstel 11530-3.
