ONDERZOEKRAAD  
VOOR VEILIGHEID

# Naast de baan geraakt tijdens landing met zijwind

Reims aviation F172N

*Den Haag, februari 2020*

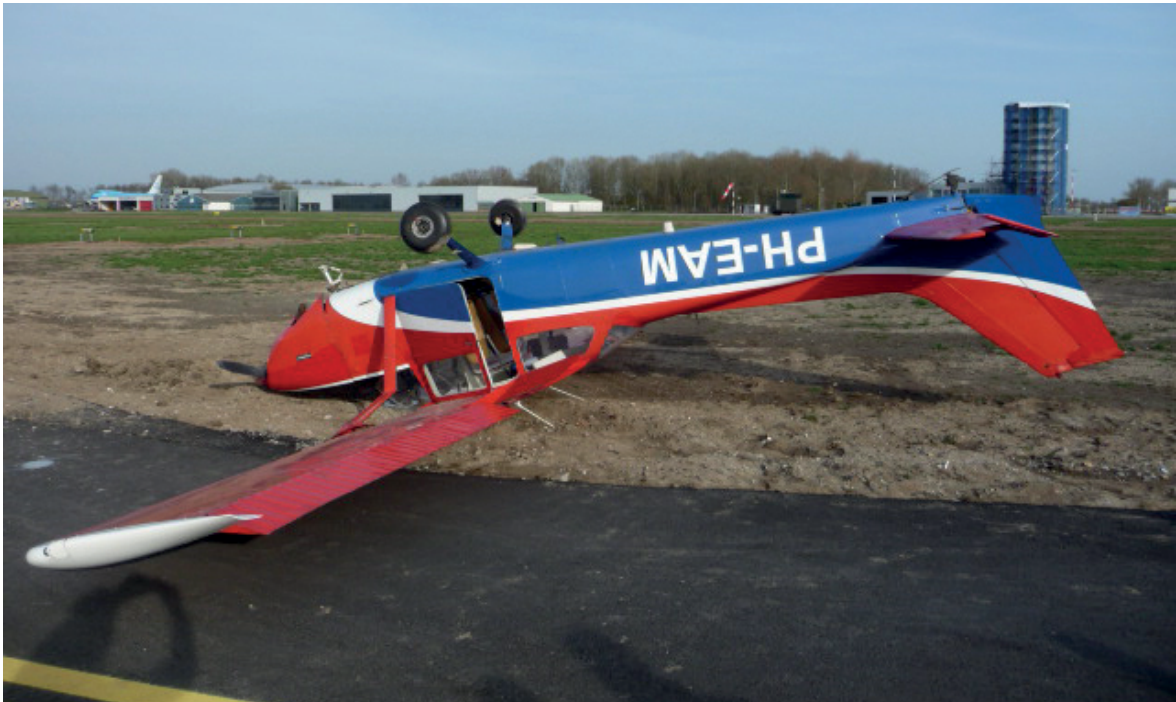
Het vliegtuig schoot aan de linkerzijde de verharde baan af en kantelde in de zanderige en onverharde ondergrond voorover waarbij het neuswiel afbrak. Het neuswiel was daarbij blijven haken achter een (tijdelijke) ondergrondse elektriciteitskabel van de baanverlichting die daardoor uit de grond werd getrokken en beschadigd was geraakt. Het toestel kwam ondersteboven tot stilstand.

Figuur 1: De PH-EAM met afgebroken neuswiel naast de baan. (Bron: Onderzoeksraad voor Veiligheid)

De piloot en de passagier bleven ongedeerd en konden op eigen kracht het vliegtuig verlaten. Naast een afgebroken neuswielpoot en een krom propellerblad waren beide vleugels beschadigd. Er brak geen brand uit.

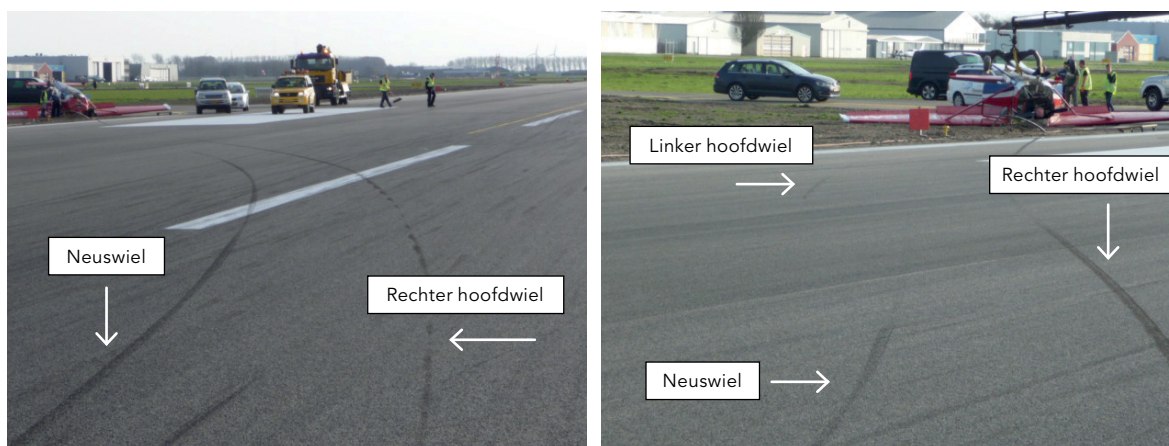
Op de baan, enkele meters rechts van de *centre line* en ongeveer 200 meter vanaf de *threshold*, zijn de eerste bandensporen zichtbaar van het rechter hoofdwiel en het neuswiel. De sporen buigen verderop af naar links (zie linker foto in Figuur 2).

Figuur 2: Twee curve sporen naar links op baan 23 (linker foto). Op de rechter foto zijn drie sporen zichtbaar naar de linker zijkant van de baan. (Bron Onderzoeksraad)

De sporen vertonen in de landingsrichting een *curve* naar links. Op het laatste stuk - bij het verlaten van de baan - is een eerste bandenspoor van het linker hoofdwiel te zien (zie rechter foto in Figuur 2). Daarna blijft het bandenspoor van het rechter hoofdwiel het duidelijkst zichtbaar tot het verlaten van de baan op ongeveer 350 meter vanaf de *threshold*. Het spoor van het neuswiel is lichter van kleur en loopt – op de rechterfoto minder zichtbaar – door tot de linkerkant van de baan. De sporen aan de linkerkant van de baan staan onder een hoek van ongeveer 30 graden ten opzichte van de *centre line* van de baan.

De bandensporen op de landingsbaan lieten zien dat het linker hoofdwiel los kwam van de baan en gedurende het grootste deel van de landingsuitloop los bleef. Dit was hoogstwaarschijnlijk het gevolg van te weinig uitslagen van de rolroeren voor een stuurbeweging naar links (tegen de wind in). Deze actie had het omhoog komen van de linkervleugel en het linker hoofdwiel kunnen tegengaan. Tegelijkertijd stuurde de piloot het richtingsroer (en neuswiel) te weinig naar rechts om de baanrichting te volgen. De piloot verloor daardoor de controle over de besturing met als gevolg dat het vliegtuig naar links trok en van de baan raakte. Een stabiele eindnadering, zoals door de piloot omschreven (zie paragraaf 1.1), draagt bij aan een veilige landing. Echter, dit laat onverlet dat bij aanzienlijke zijwind - zeker in de buurt van de *maximum demonstrated crosswind* met (kans op) uitschieters - een juiste landingstechniek essentieel is.

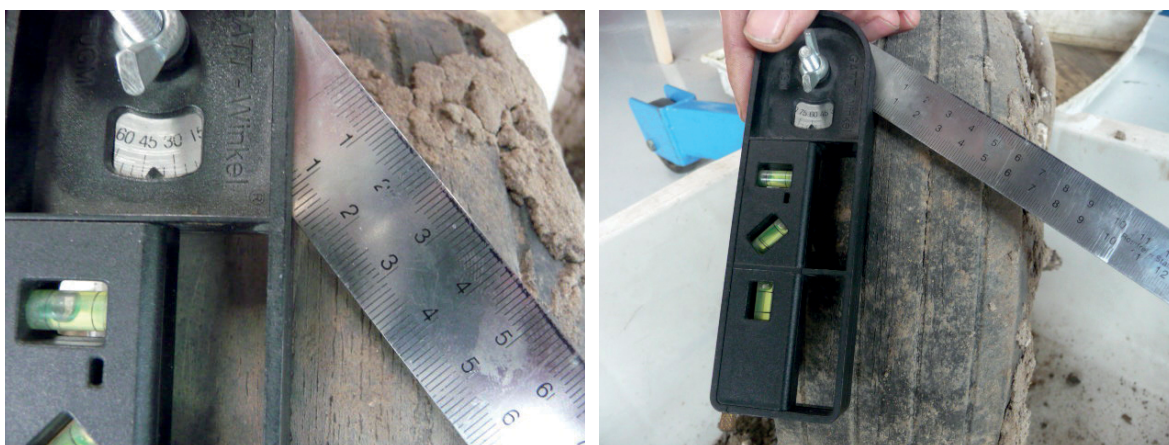
De banden vertoonden slijtagesporen met een traverserende richting (uit de richting van het loopvlak), waarbij de linker band de minste slijtage liet zien. De hoek tussen de normale loopvlakrichting en de slijtagesporen op de band van het neuswiel varieerde van 40 tot 60 graden, zie Figuur 3.

Figuur 3: 40 graden traverserende sporen (linkerfoto) tot 60 graden (rechterfoto) op de band van het neuswiel.  
(Bron: Onderzoeksraad voor Veiligheid)
