ONDERZOEKRAAD
VOOR VEILIGHEID

Runway incursion sleepcombinatie Amsterdam Airport Schiphol

Den Haag, oktober 2018

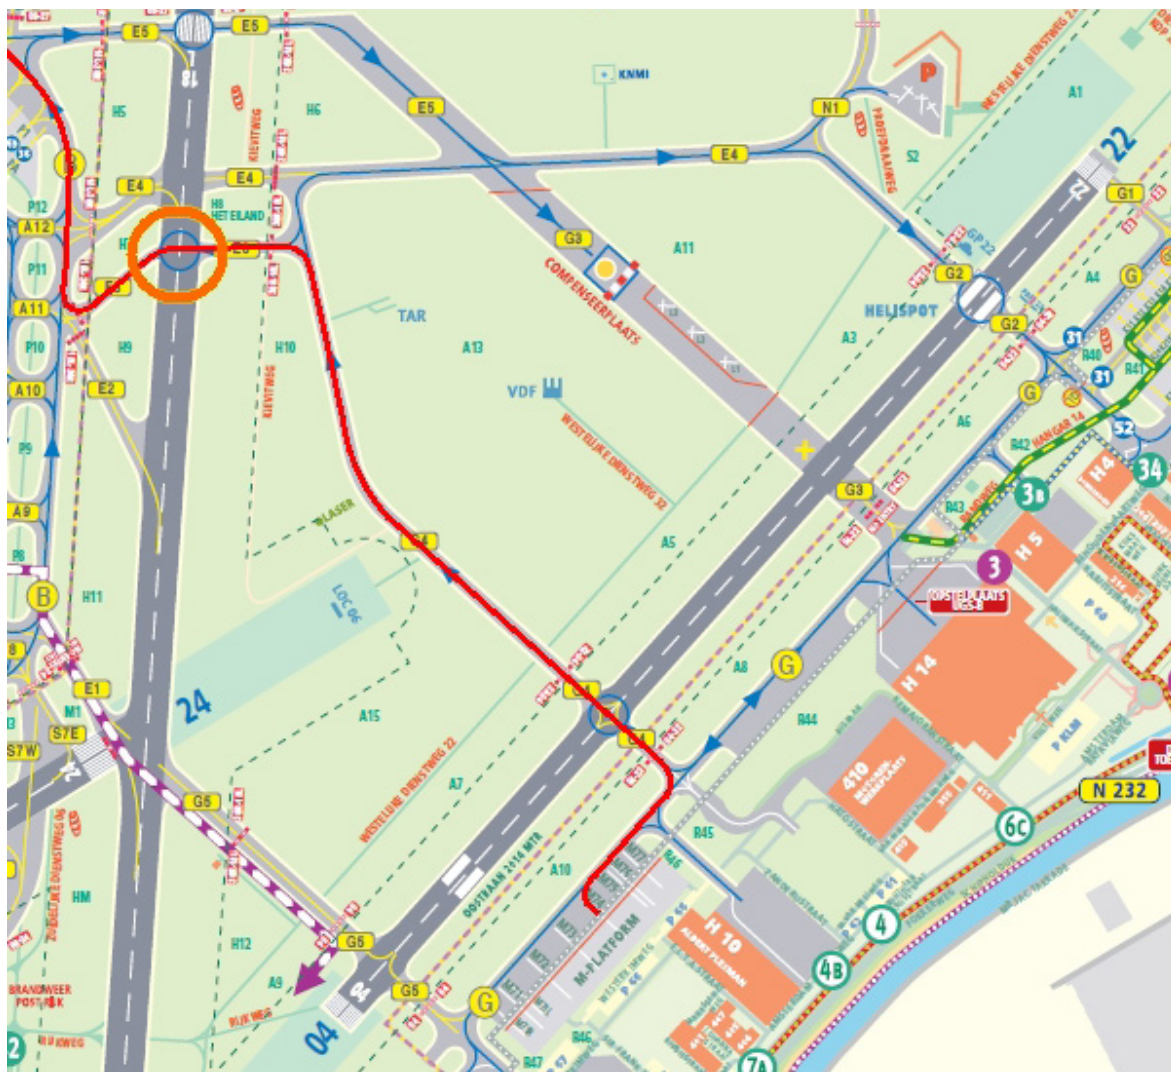
Figuur 1: Overzicht van standaardsleeproutes (in blauw), de gereden standaard route (in rood) en plaats van het incident (oranje cirkel). (Bron: AAS)

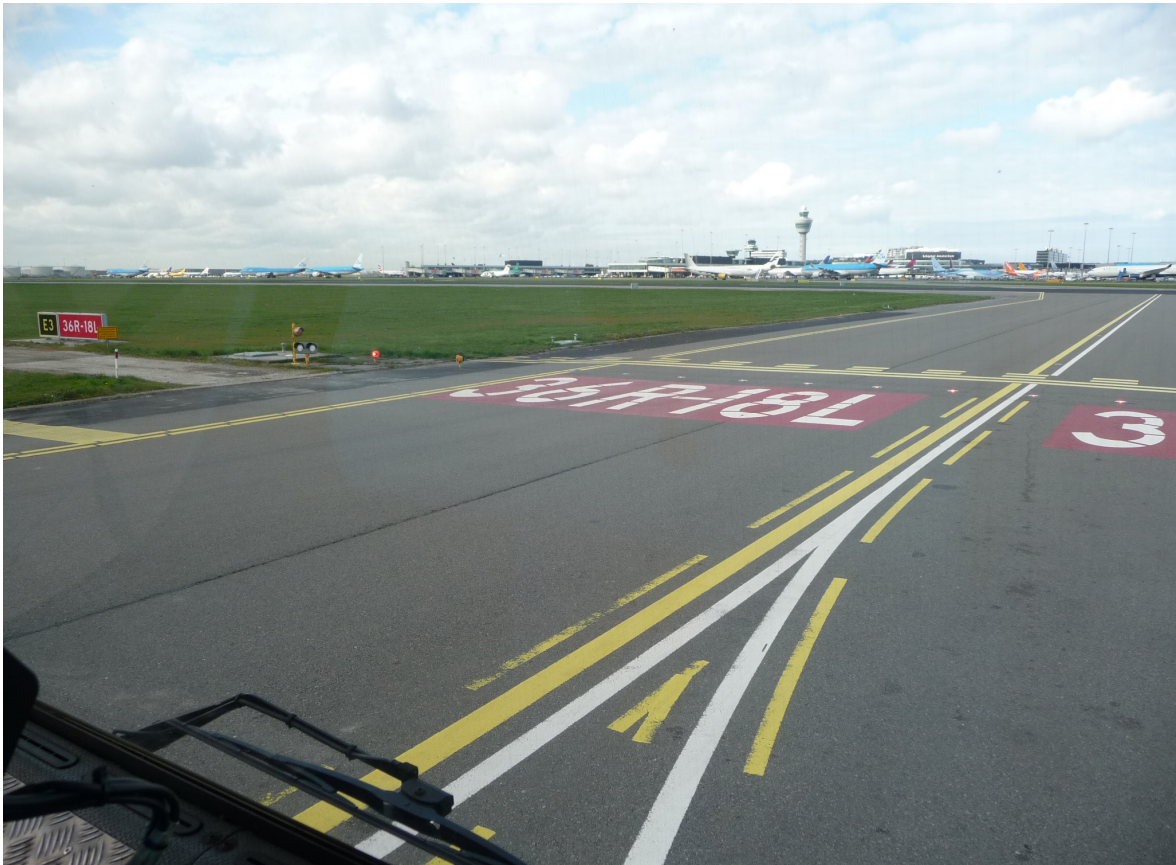
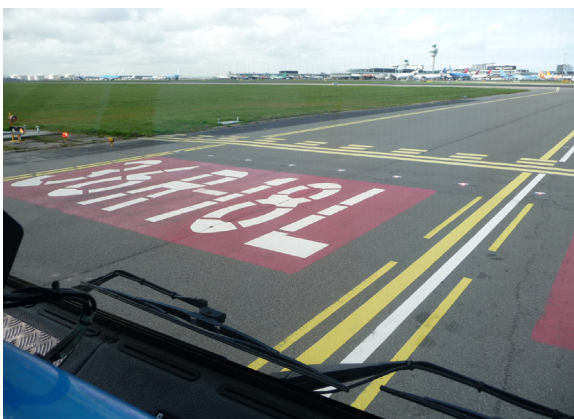
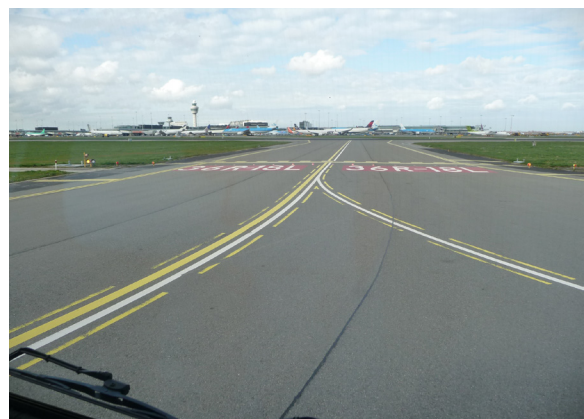
De *stopbar* heeft mogelijk met een intensiteit van 10% gebrand (nachtstand). Dit kan in combinatie met het heldere weer en zonneshijn de illusie hebben gewekt dat de *stopbar* niet brandde.

Volgens het registratiesysteem (logsysteem) waren op het moment van het incident zowel *stopbar* als *runway guard lights* ontstoken, maar door een defect in dit registratiesysteem kon achteraf niet meer bepaald worden of de *stopbars* met een intensiteit van 10% of 30% gebrand hebben. Het rapport betreffende het interne veiligheidsonderzoek van AAS¹ vermeldt: "De intensiteit van de *stopbars* stond volgens enkele verkeersleiders (LVNL), die op het moment van het incident aanwezig waren, op 10% in plaats van 30%". De door LVNL voorgeschreven minimale intensiteit van de *stopbars* tussen zonsopkomst en zonsondergang is 30%.

Figuur 2: Intersectie E3 vanwaar de runway incursion heeft plaatsgevonden. (Foto: Onderzoeksraad)

De intersectie E3 van de actieve baan 18L-36R is, naast de gebruikelijke *runway holding position markings* op de rijbaan, beveiligd met knipperende *runway guard lights* en een rode stopbar. Uit datalogging is gebleken dat zowel de *runway guard lights* als de stopbar waren ontstoken. De intensiteit van de stopbar is door een defect echter niet gelogd. Normaal gezien zou de stopbar overdag en bij de actuele weersomstandigheden, op een intensiteit van 30% moeten branden. Gezien verkregen verklaringen van verkeersleiders (LVNL) is het mogelijk dat de intensiteit van de stopbar op 10% heeft gestaan. In de NOTAMs waren geen bijzonderheden gemeld met betrekking tot de infrastructuur. Ook waren de 'beperkt zicht omstandigheden' (BZO), waarbij een grotere lichtintensiteit wordt gebruikt, niet van kracht.

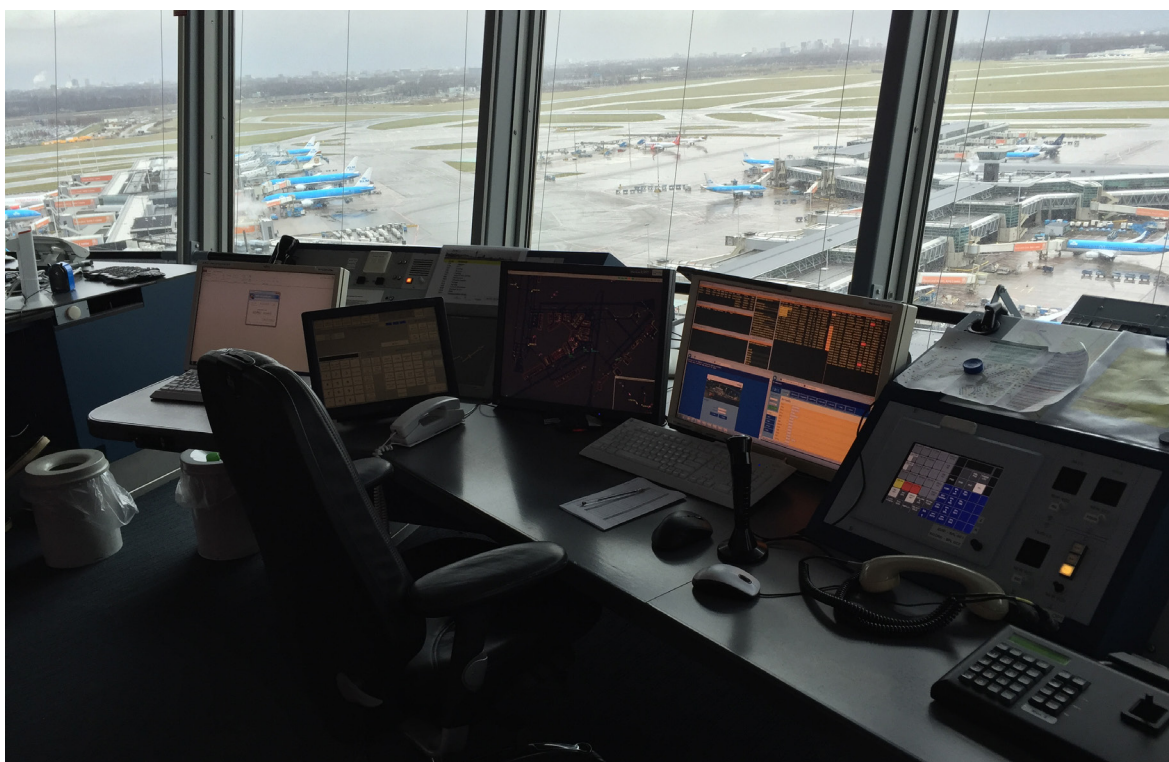
Figuur 3: Werkplek apron controller. (Foto: Onderzoeksraad)

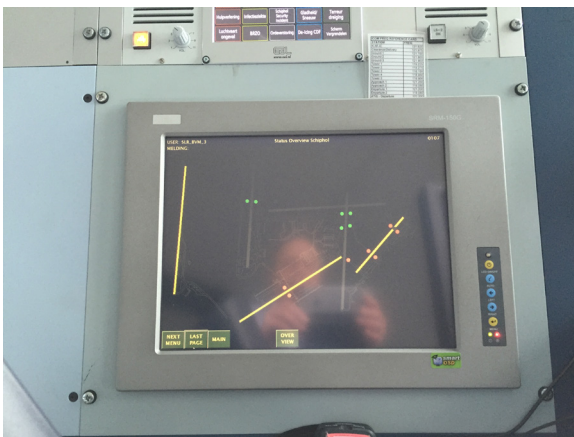
Doordat de status van de banen op een apart baanpaneel wordt weergegeven en niet is geïntegreerd met het primaire radarscherm, kon de *apron controller* niet in één oogopslag zien dat de baan waarvoor hij de klaring had gegeven een actieve baan betrof. Het baanpaneel staat schuin achter het radarscherm en niet direct in het zicht van de *apron controller*.

Figuur 4: Baanpaneel. (Foto: Onderzoeksraad)

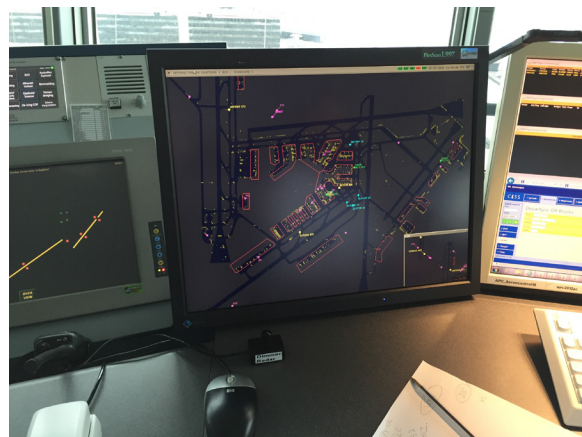
Figuur 5: Radarscherm. (Foto: Onderzoeksraad)
