DE ONDERZOEKSRaad
VOOR VEILIGHEID

**Afgebroken start na de beslissingssnelheid 'V₁',
Boeing B737-800, op Eindhoven Airport**

4 juni 2010

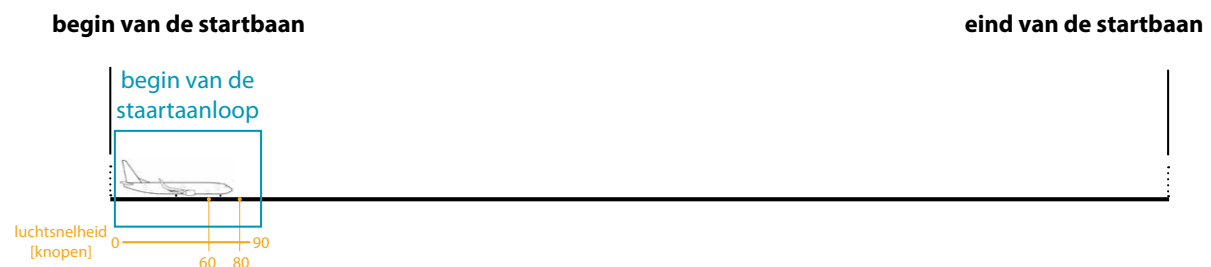
Na het incident gaf de co-piloot aan dat hij bij een nog lage snelheid moeite had om het vliegtuig op de middellijn te houden. Volgens de co-piloot werd de koersafwijking geïnterpreteerd als asymmetrisch motorvermogen. De gezagvoerder was controlepiloot en merkte de koersafwijkingen eveneens op. Hij weet deze indruk eveneens aan asymmetrisch motorvermogen. Daarom voerde de gezagvoerder tijdens de aanloop een extra cross-check van de motor uit. Er werden echter geen verschillende motorwaarden waargenomen. De tweede cross-check werd niet doorgegeven aan de co-piloot die het vliegtuig bestuurdde, dit was echter ook niet vereist.

De vluchtgegevens op de recorder wijzen op een koersafwijking bij lage luchtsnelheid. De analyse van de motorgegevens voor deze fase wijzen niet op motorasymmetrie of een groot verschil in motorvermogen die de koersafwijking zou kunnen verklaren.

Figuur 6: Tijdvak van het begin van het vaartmaken, vanaf stilstand tot 90 knopen berekende luchtsnelheid.

Uit de gegevens van de vluchtdatarecorder blijkt dat het vliegtuig reageerde op het roerpedaal input en dat het mogelijk was om het toestel op één lijn met de baan te krijgen. Bewegingen van de tiller, de stuurhendel voor het neuswiel, worden niet geregistreerd. Daarom kunnen koerswijzigingen ten gevolge van tillersturing niet worden geanalyseerd. De koersveranderingen van het vliegtuig kunnen samenhangen met overbesturing van het toestel of een externe atmosferische storing.

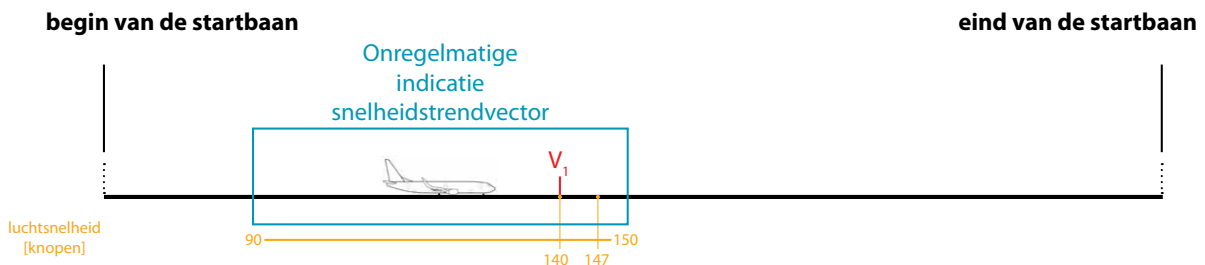
Na het incident meldten beide bemanningsleden elk andere uitslagen van de snelheidstrendvector. Volgens de co-piloot was de snelheidstrendvector negatief tussen 90 en 140 knopen, wat erop zou wijzen dat het vliegtuig naar verwachting binnen de 10 daaropvolgende seconden zou vertragen. De gezagvoerder verklaarde dat hij bij ongeveer 140 knopen luchtsnelheid een grote snelheidstrendvector in positieve richting op het scherm zag.

Figuur 7: Tijdvak voor de fase met een luchtsnelheid van 90 tot 150 knopen, waarbij onregelmatige snelheidstrendvectoren werden waargenomen.

De gezagvoerder dient in zijn rol als controlepiloot tijdens het snelheidverhoging de vliegtuigsystemen in het oog te houden en te controleren. Hij had een te grote positieve snelheidstrendvector waargenomen, maar achtte dit geen probleem voor de start. De co-piloot nam tijdens het vaartmaken evenwel een onregelmatige snelheidstrendvector waar. Dit betekent dat beide bemanningsleden grote afwijkingen op de snelheidsinstrumenten in de cockpit hebben waargenomen.

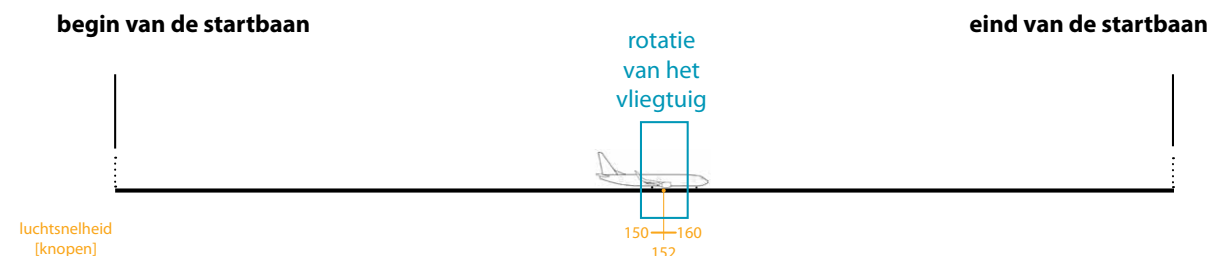
De co-piloot verklaarde dat de stuurknuppel bij een snelheid rond V_1 naar hem toe bewoog. De vluchtdatarecorder registreert zowel de standen van de stuurknuppel als de krachten erop. Uit de gegevens blijkt dat de stuurknuppel rond V_1 niet bewoog en dat er ook geen kracht op werd uitgeoefend. De gegevens van de vluchtdatarecorder laten verder zien dat de co-piloot tijdens het taxiën een besturingscheck (flight control check) uitvoerde, waarbij geen onregelmatigheden werden ontdekt. Uit analyse en vergelijking van de standen en krachten op de stuurknuppel tijdens vorige vluchten zijn geen verschillen naar voren gekomen. Het is mogelijk dat het vliegtuig zelf is gaan roteren ten gevolge van een verkeerd gewicht en een verkeerde gewichtsverdeling of een te ruime afstelling van de trim. Het gewicht en de gewichtsverdeling van het vliegtuig lagen echter binnen de voorgeschreven grenzen. Ook was de trim volgens de vluchtdatarecorder naar behoren afgesteld.

Figuur 8: Tijdvak tussen 150 en 160 knopen, toen het vliegtuig roteerde.

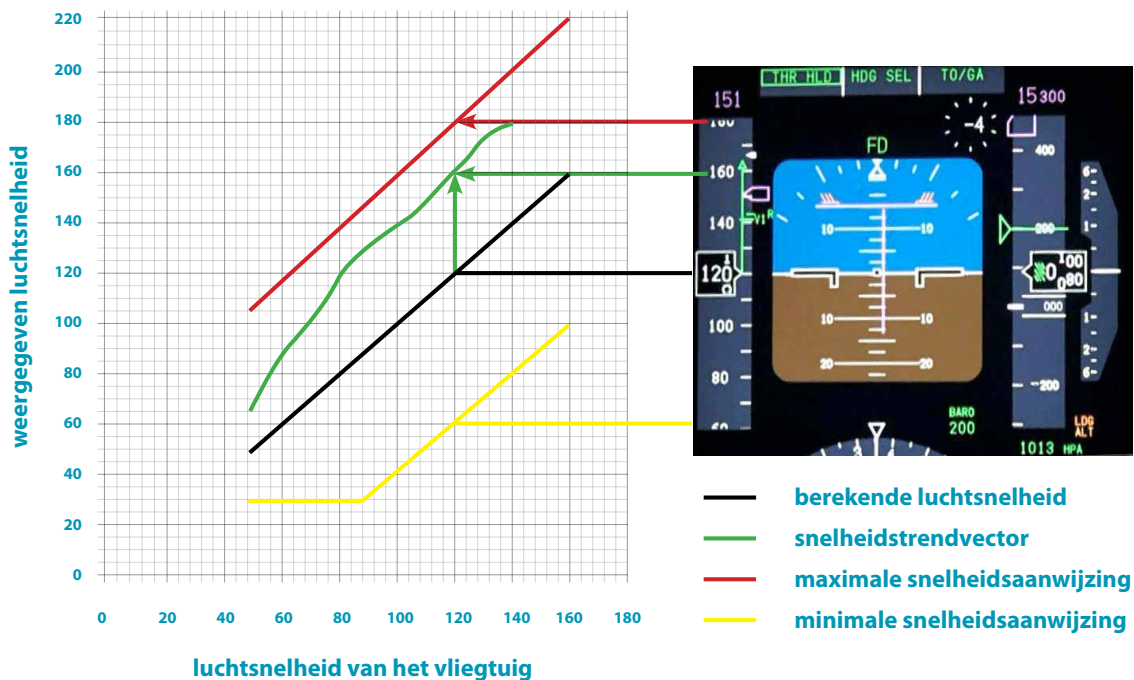
Figuur 14: Grafische weergave van de geregistreerde luchtsnelheid en snelheidsvectorlengte.

In Figuur 14 geven de gele en rode lijnen respectievelijk de minimale en maximale luchtsnelheid op de rollende schaal weer. De zwarte lijn geeft de luchtsnelheid weer en de groene lijn de luchtsnelheid plus de pijl van de snelheidstrendvector. De lengte van de vector op het scherm is het verticale verschil tussen de weergegeven luchtsnelheid (zwart) en de punt van de vector (groen).
