BRAND CELLENCOMPLEX SCHIPHOL-OOST

Eindrapport van het onderzoek naar de brand in het detentie- en uitzetcentrum Schiphol-Oost in de nacht van 26 op 27 oktober 2005.

Projectnummer: M2005CH1026-1

Den Haag, 21 september 2006

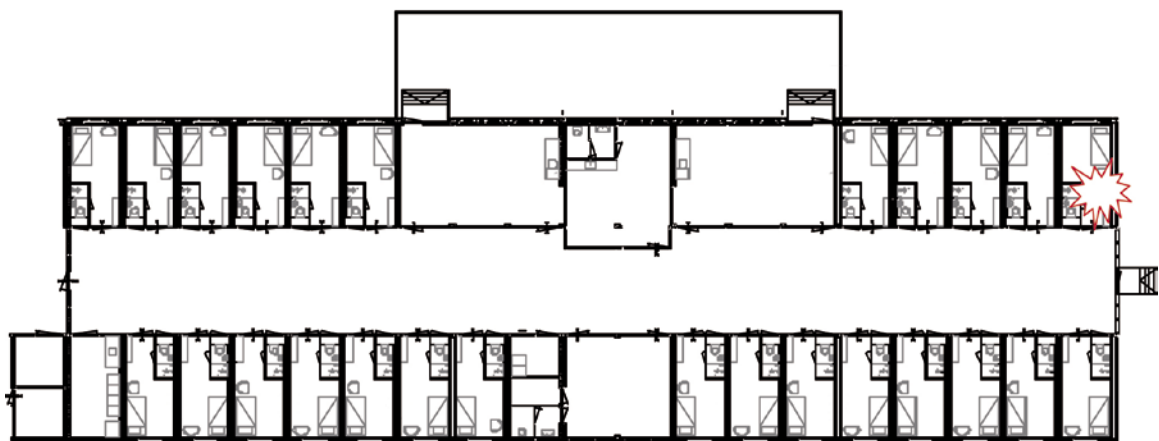
Figuur 16: De initiële fase van brandontwikkeling binnen cel 11

Vanaf de plaats van zijn ontstaan, vermoedelijk de onderste matras van het stapelbed in cel 11, breidde de brand zich stapsgewijs uit over uiteindelijk een groot deel van vleugel K.

Nadat het automatisch brandalarm afging, bleef de deur van cel 11 nog 2¼ minuut dicht. Uit brandproeven (bijlage 4) is gebleken dat in die omstandigheid het stadium waarin het bed volledig brandt, niet kan worden bereikt. Met een gesloten deur komt er onvoldoende zuurstof binnen om een dergelijke brand te onderhouden.

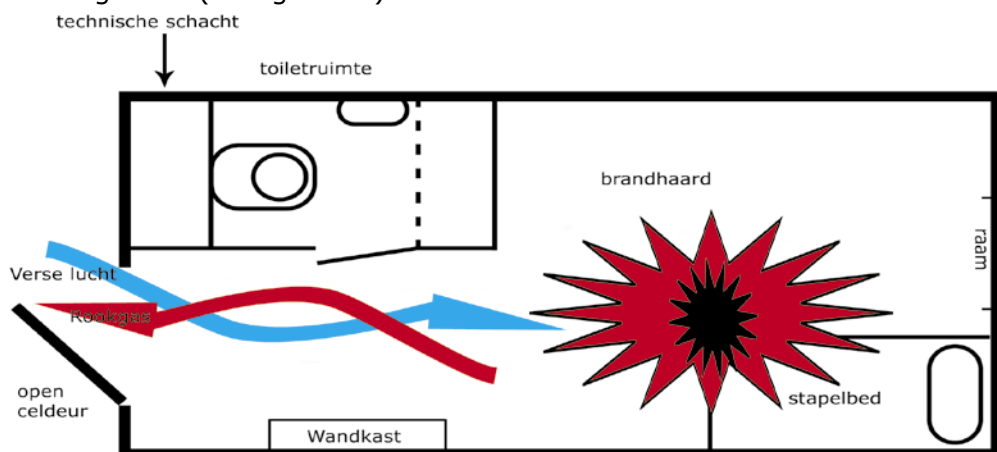
Figuur 18: De schematische weergave van de brand in cel 11. Uitgaande stroom rookgassen 'hindert' ingaande stroom verse lucht

In de beginfase van de brand trad beperkt zuurstof cel 11 binnen via de deuropening.¹⁸¹ De entree van de cel was, door de aanwezigheid van de douche- en toiletruimte links van de deur, relatief smal, waardoor de ingaande stroom van verse lucht werd gehinderd door de uitgaande stroom van rookgassen (zie figuur 18).

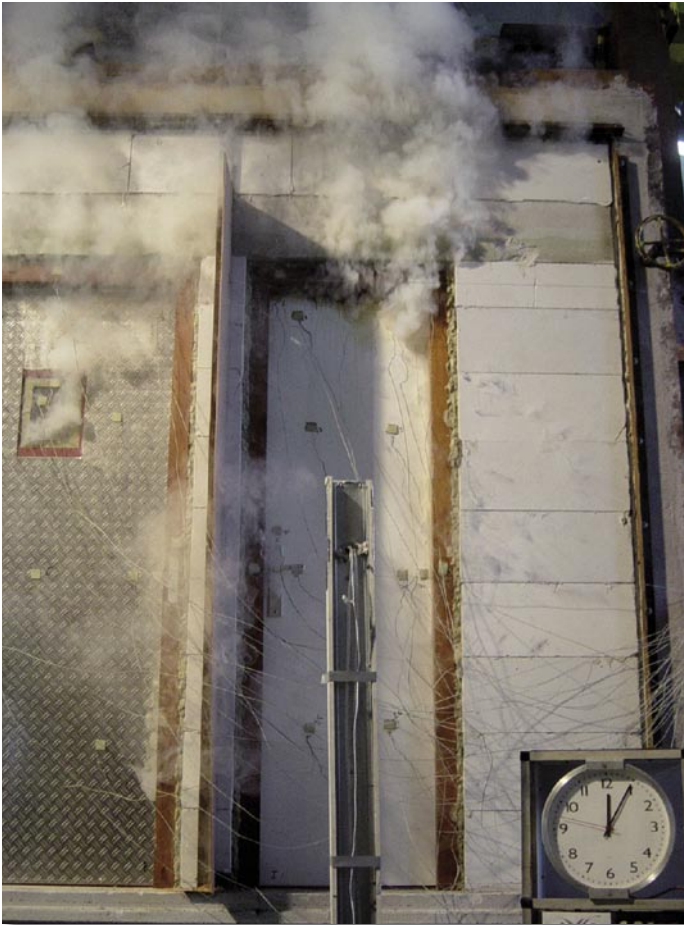
De reddend optredende bewaarders openden in totaal 21 van de 26 cellen in vleugel K. De cellen 9, 10, 12, 13 en 14 bleven ongeopend. In deze cellen bevonden zich in totaal tien celbewoners, die allen bij de brand om het leven zijn gekomen.

Figuur 23: Rookintreding in de cel tijdens de uitgevoerde brandweerstandproef op de celdeur
