**Neergestort tijdens nadering, Boeing 737-800,
nabij Amsterdam Schiphol Airport,
25 februari 2009**

Den Haag, mei 2010 (projectnummer M2009LV0225_01)

DE ONDERZOEKSRaad VOOR VEILIGHEID

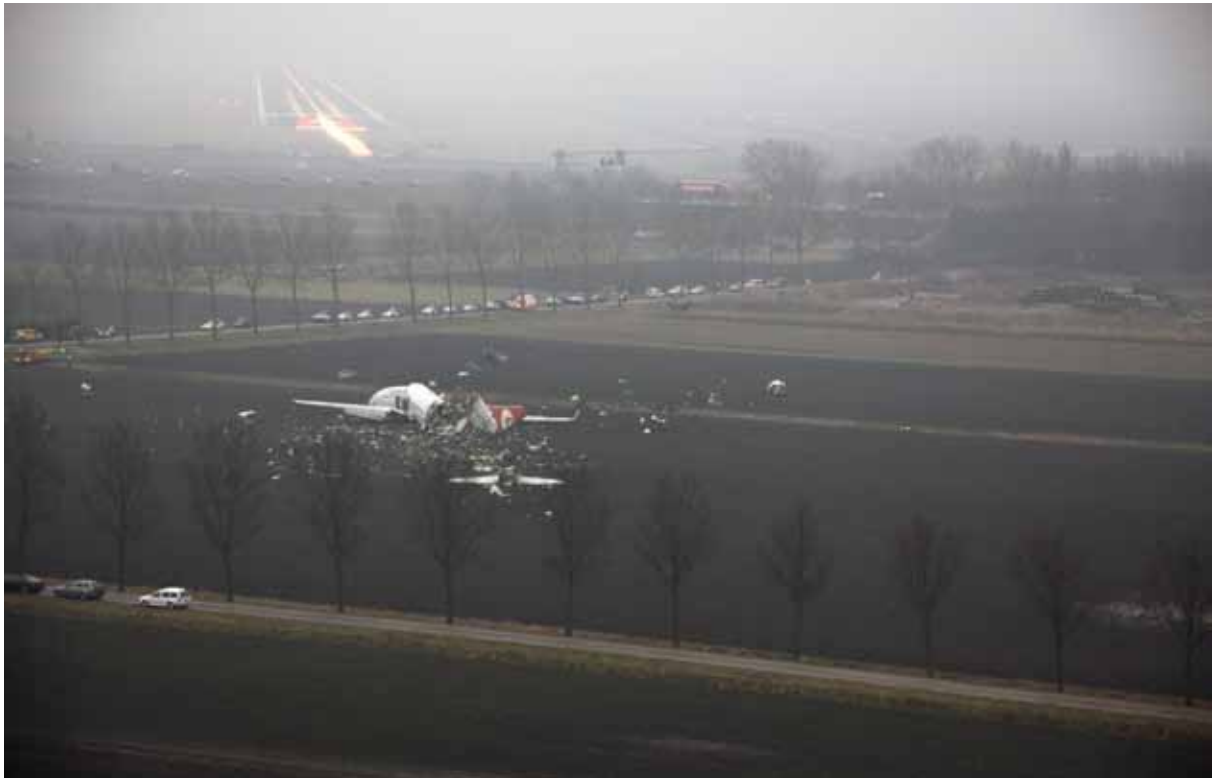
Figuur 1: de neergestorte Boeing 737-800 met op de achtergrond baan 18R (bron: KLPD)

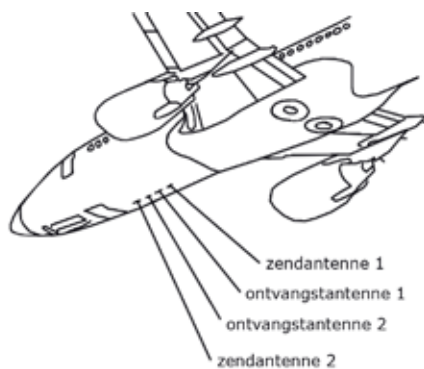
Het linker- en rechtersysteem hebben elk een eigen zend- en ontvangstantenne. De vier antennes zijn achter elkaar in lijn geplaatst onder de romp van het vliegtuig (zie figuur 4).

Figuur 4: overzicht en posities van de zend- en ontvangstantennes

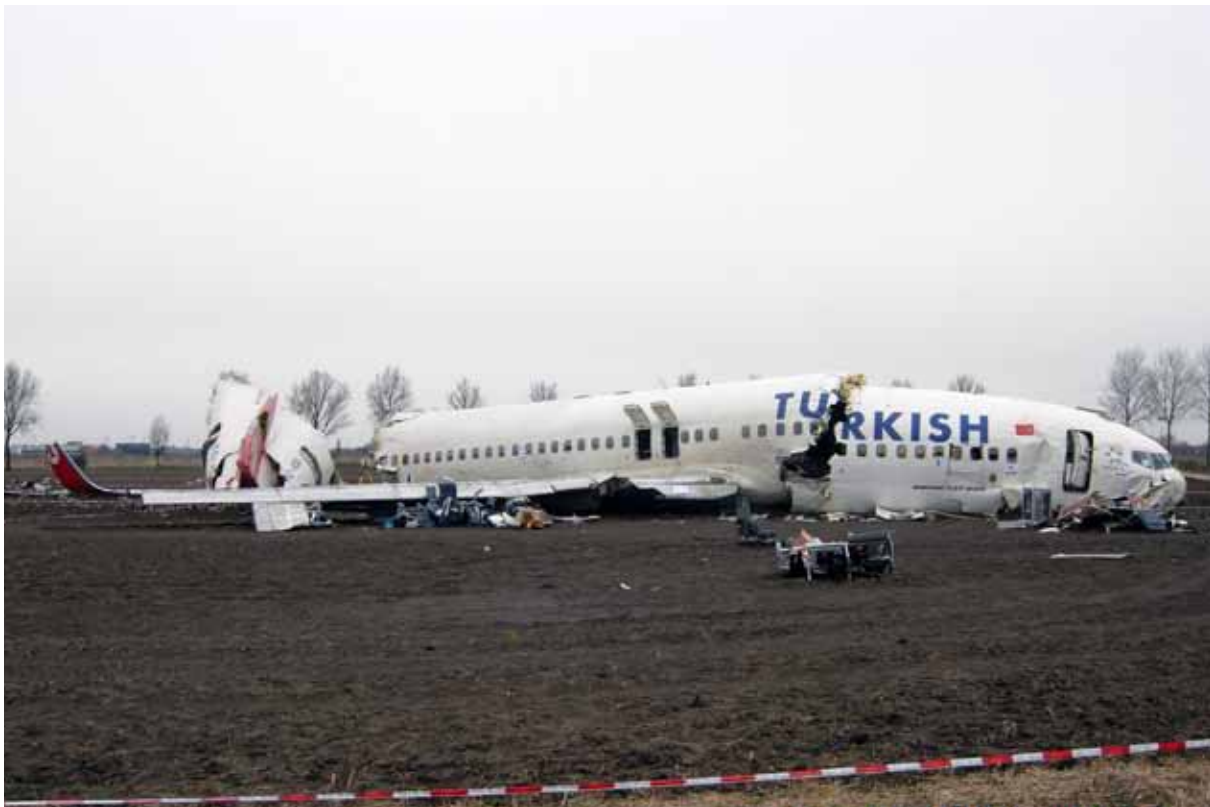
Het toestel was volledig vernield als gevolg van de inslag. De romp van het vliegtuig brak in drie stukken; de staartsectie, de hoofdsectie met de vleugels en de voorste sectie met de cockpit. De materiële schade aan het vliegtuig is beschreven in bijlage K.

Figuur 5: zij aanzicht van de Boeing 737-800

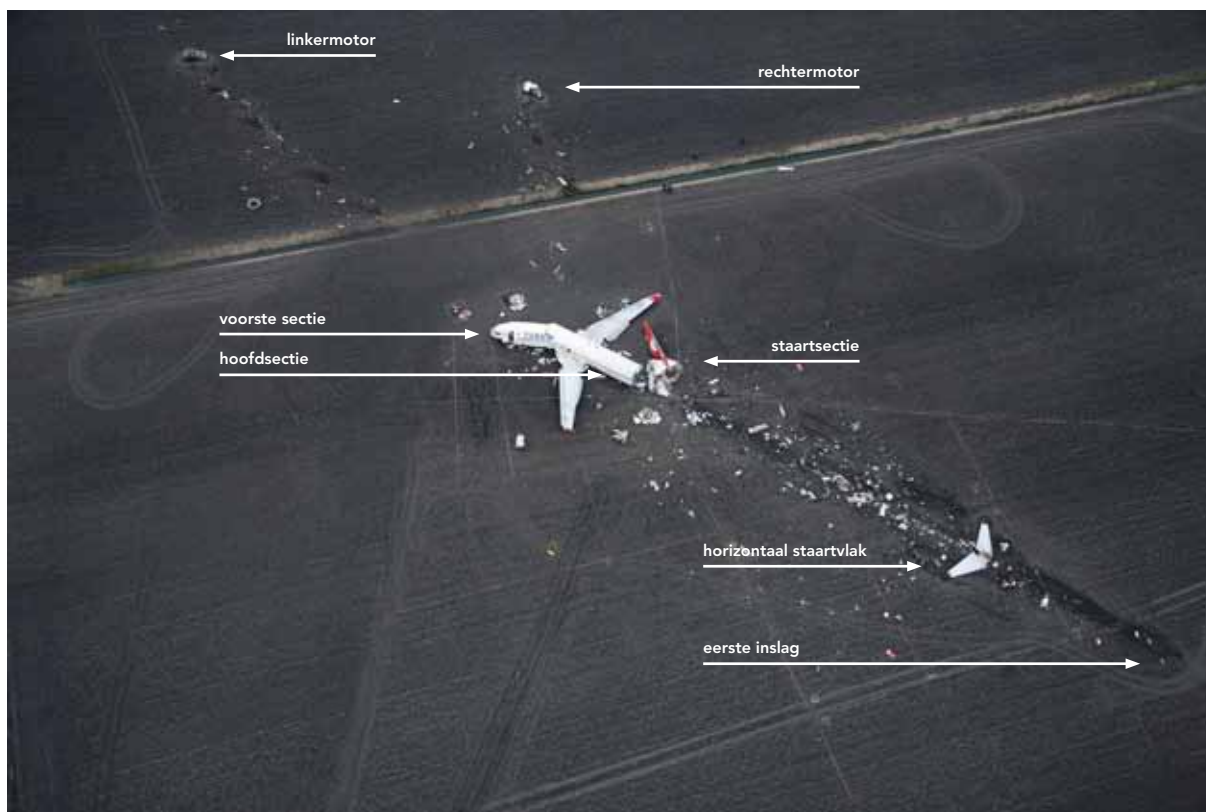
De inslagsporen wezen uit dat het achterste deel van de romp het eerst de grond raakte. Door de lage voorwaartse snelheid die het vliegtuig had op het moment van de inslag, kwam het relatief snel tot stilstand in de akker. De bodemgesteldheid heeft mogelijk een extra remmende werking gehad.

Alle onderdelen van het vliegtuig zijn aangetroffen op de plaats van het ongeval en er zijn geen aanwijzingen dat tijdens de vlucht iets zou zijn afgebroken. Ook de flight data recorder en cockpit voice recorder data geven daar geen enkele aanwijzing voor.

Figuur 6: luchtfoto van het verongelukte toestel (Bron: KLPD)

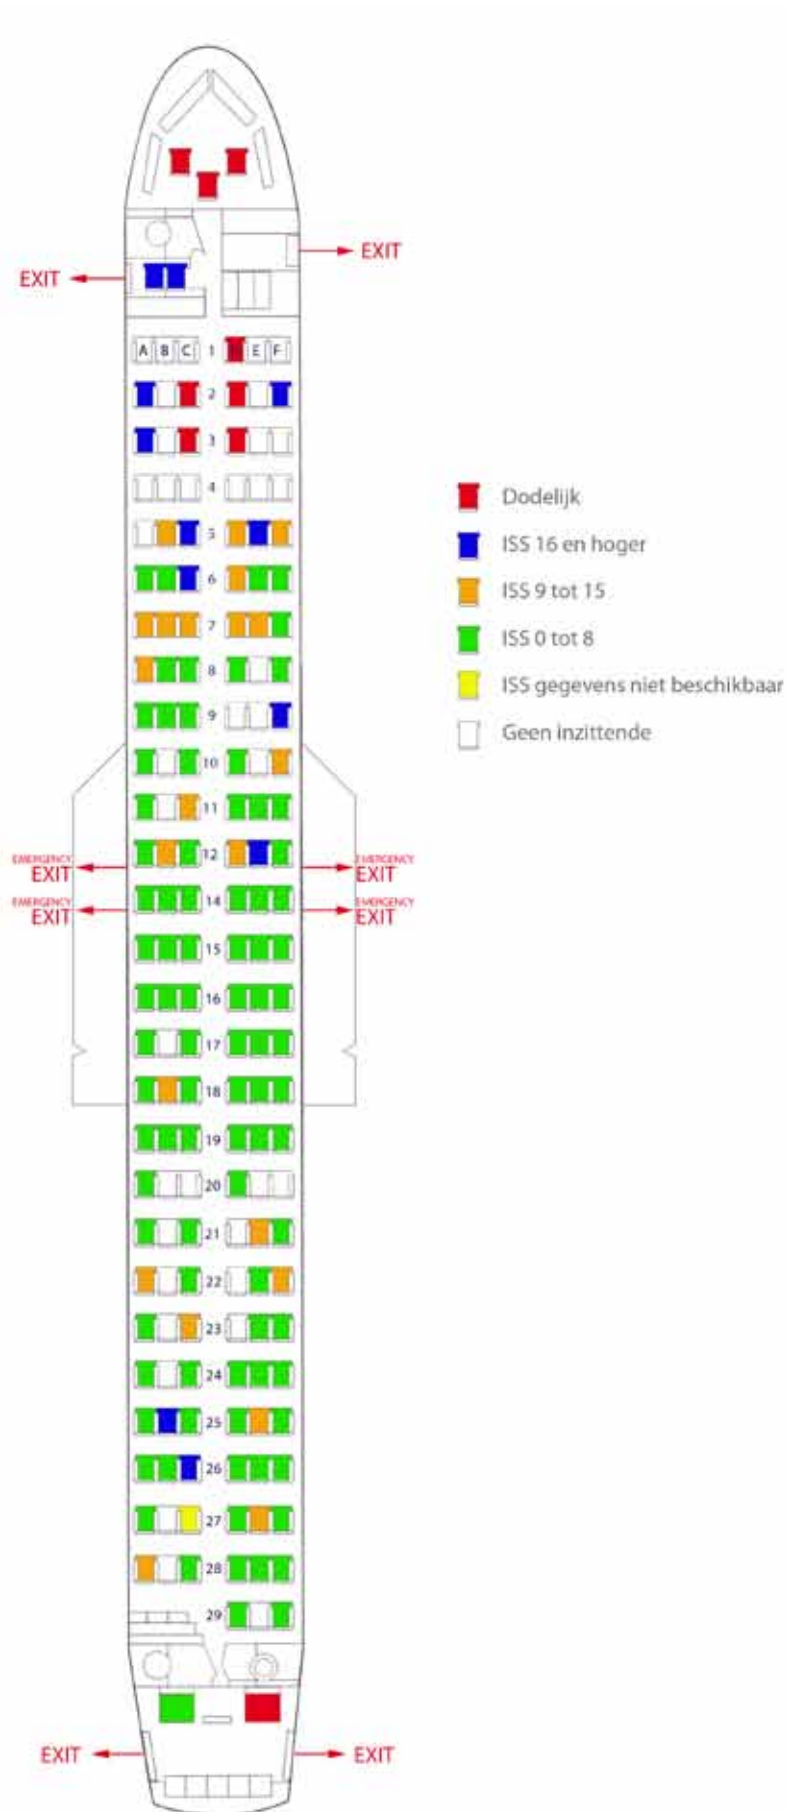
Figuur 11: ernst van letsel van inzittenden per zitplaatslocatie volgens ISS-schaal

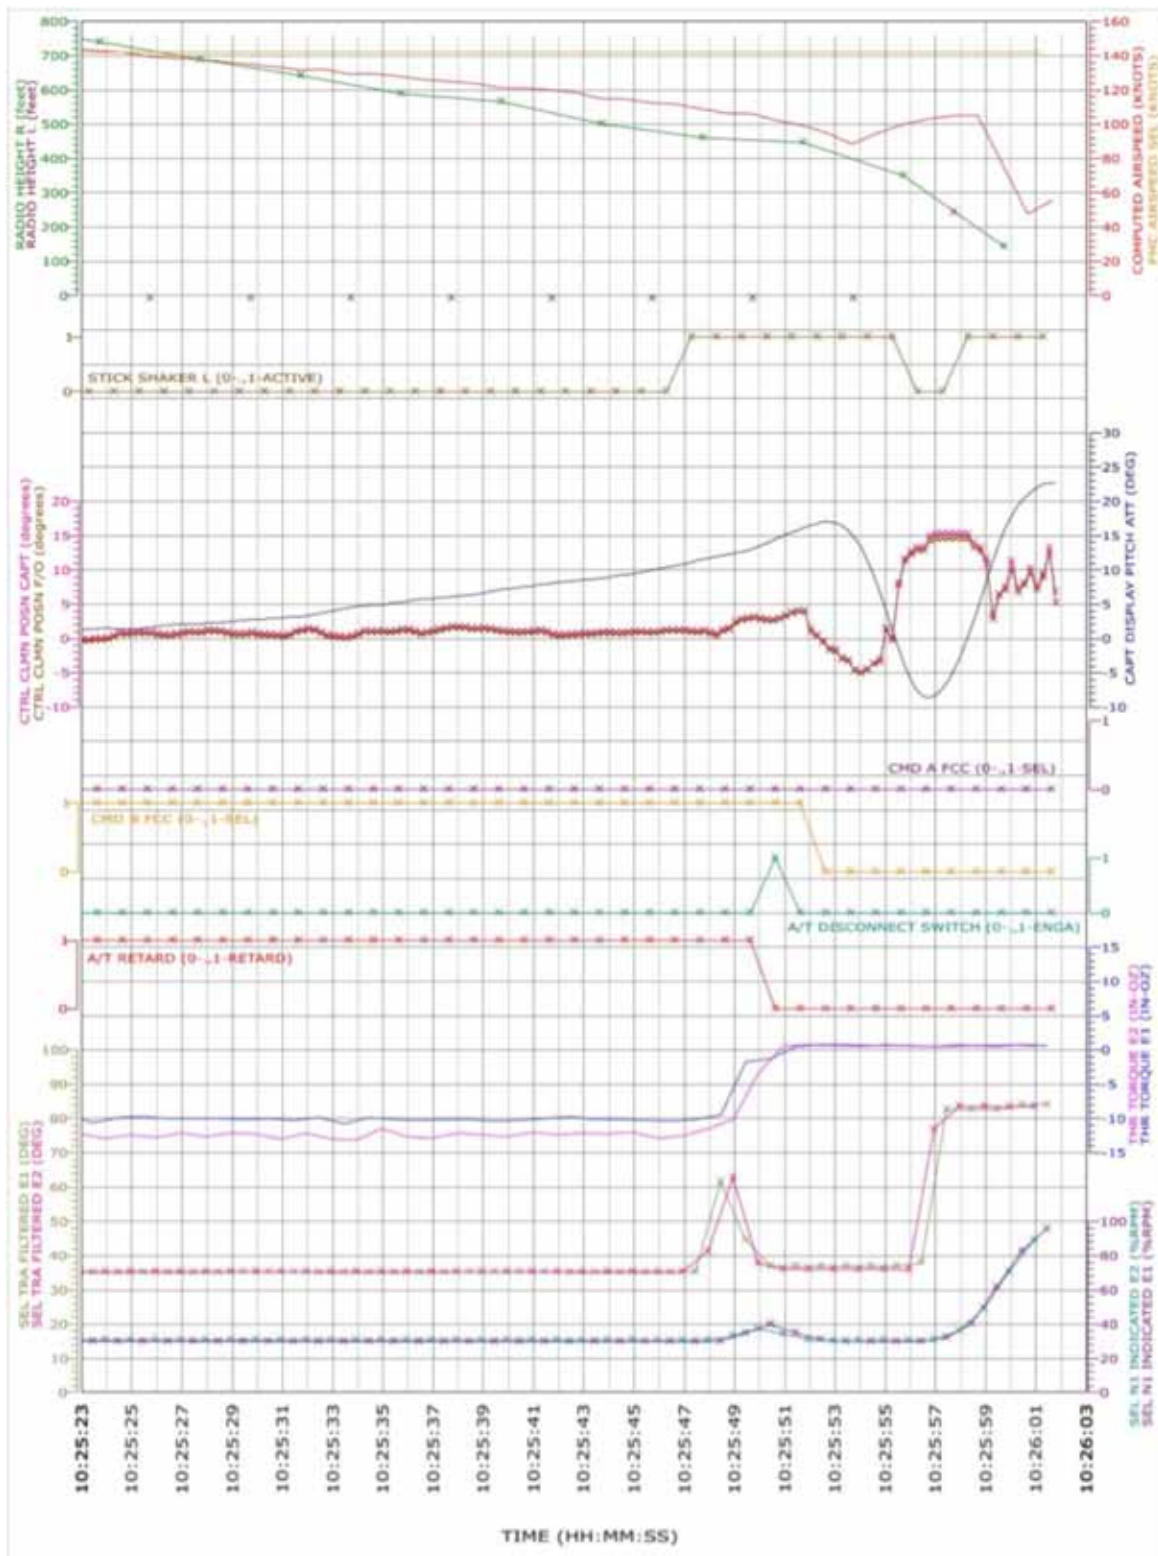
Figuur 13: parameters flight data recorder, laatste 40 seconden vlucht TK1951

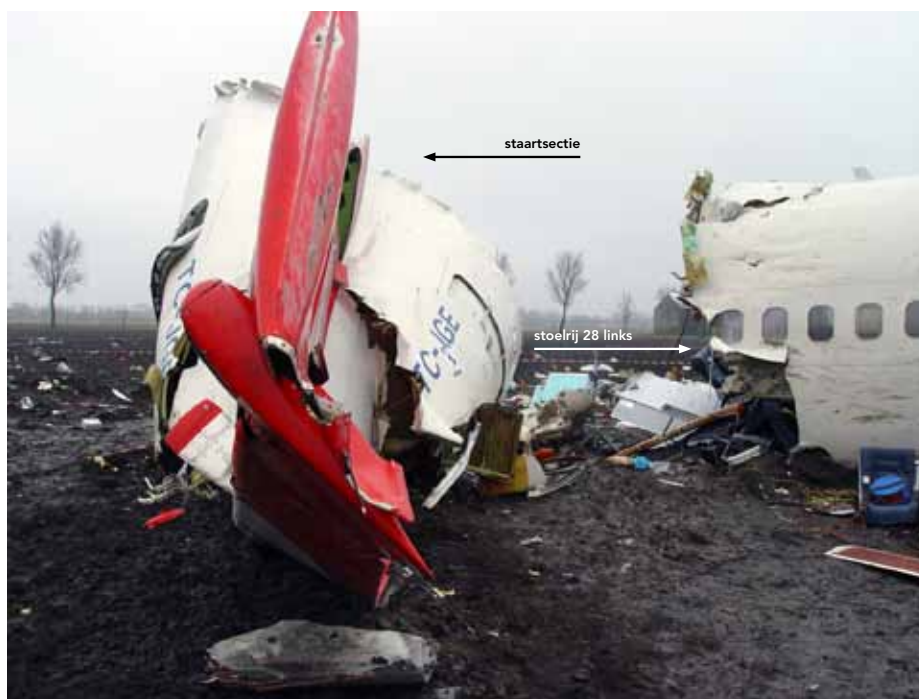
Dit deel van de romp met het kielvlak er nog aan, was vóór de achterste cabinedeuren rondom afgebroken en raakte zwaar beschadigd. Deze sectie omvatte de achterste pantry en de twee achterste deuren en werd onder een hoek van 114 graden aangetroffen, naar de rechtervleugel gedraaid. De deuren van de linker- en rechteruitgang waren gedeeltelijk open terwijl de sluiting van beide deuren nog vergrendeld was. Zowel de rechter als linker naar achter gerichte cabinebemanningstoelen bevonden zich buiten de staatsectie.

Figuur 14: staatsectie

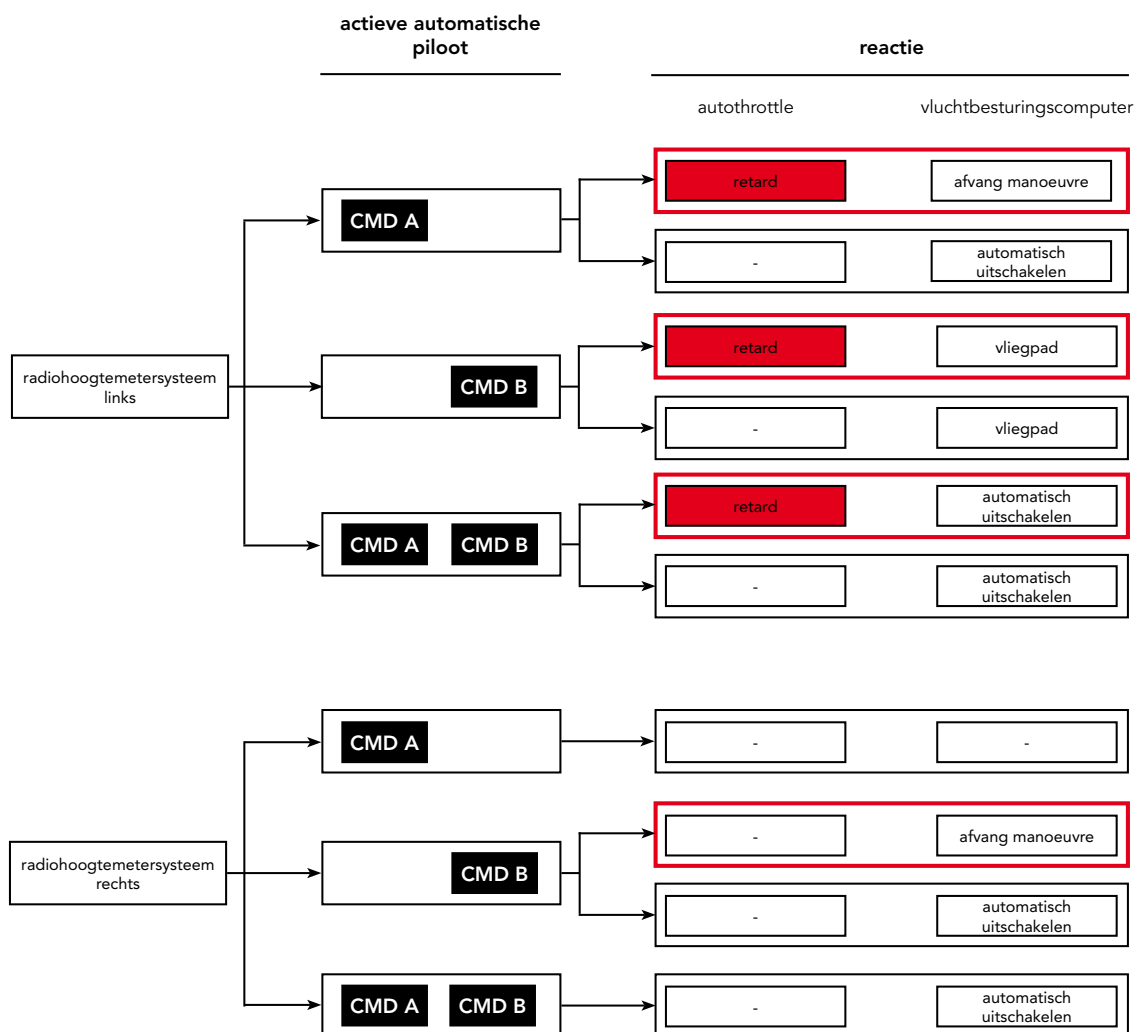
De reacties van de vluchtbesturingscomputers op verschillende radiohoogtemeterwaarden met de EDFCS P5 besturingssoftware waren vrijwel vergelijkbaar met de resultaten van de P3 software. Hoewel de besturingssoftware een 'vergelijker' functie heeft was het toch mogelijk om een 'retard flare' modus te activeren op het moment dat de linker en rechter radiohoogtewaarden verschilden. Bij deze test werd de 'retard flare' modus geactiveerd tijdens een 'dual channel' nadering. De 'master' vluchtbesturingscomputer activeerde het 'flare' commando. Op de flight mode annunciation verscheen voor korte tijd 'FLARE'. De autothrottle gebruikte het 'flare' commando en activeerde de 'retard flare' modus. De 'retard flare' modus bleef actief wanneer de linker radiohoogtewaarde minder dan 27 voet was.

Figuur 18: vereenvoudigde schematisch weergave van de reactie van de autothrottle en vluchtbesturingscomputer op een foutief radiohoogtemetersignaal (<27 voet)
