**Start vanaf taxibaan**

Amsterdam Airport Schiphol

10 februari 2010

Den Haag, december 2011

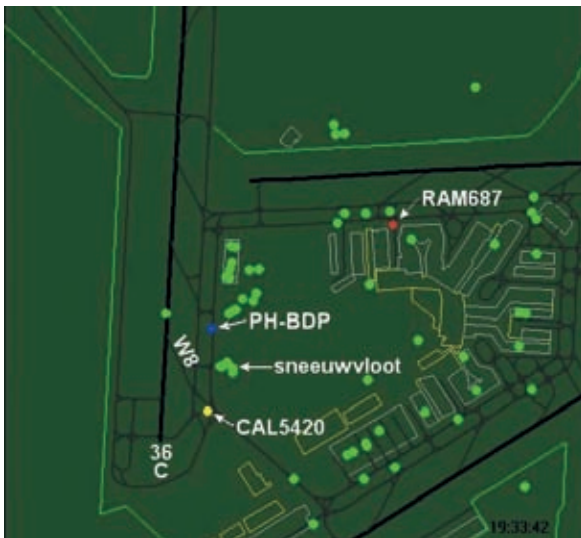
Figuur 3: verkeerssituatie<sup>28</sup> op Alfa en Bravo nabij baan 36C op 20.33:42 uur (bron: grondradar LVNL)

De grondverkeersleider verklaarde dat hij had overwogen om de PH-BDP de intersectie W8 aan te bieden, maar vanwege de drukte op zijn frequentie zag hij ervan af. Hij besloot om CAL5420 en de PH-BDP achter elkaar over te dragen aan de baanverkeersleider die dan zelf kon bepalen hoe hij deze vluchten wilde laten vertrekken.

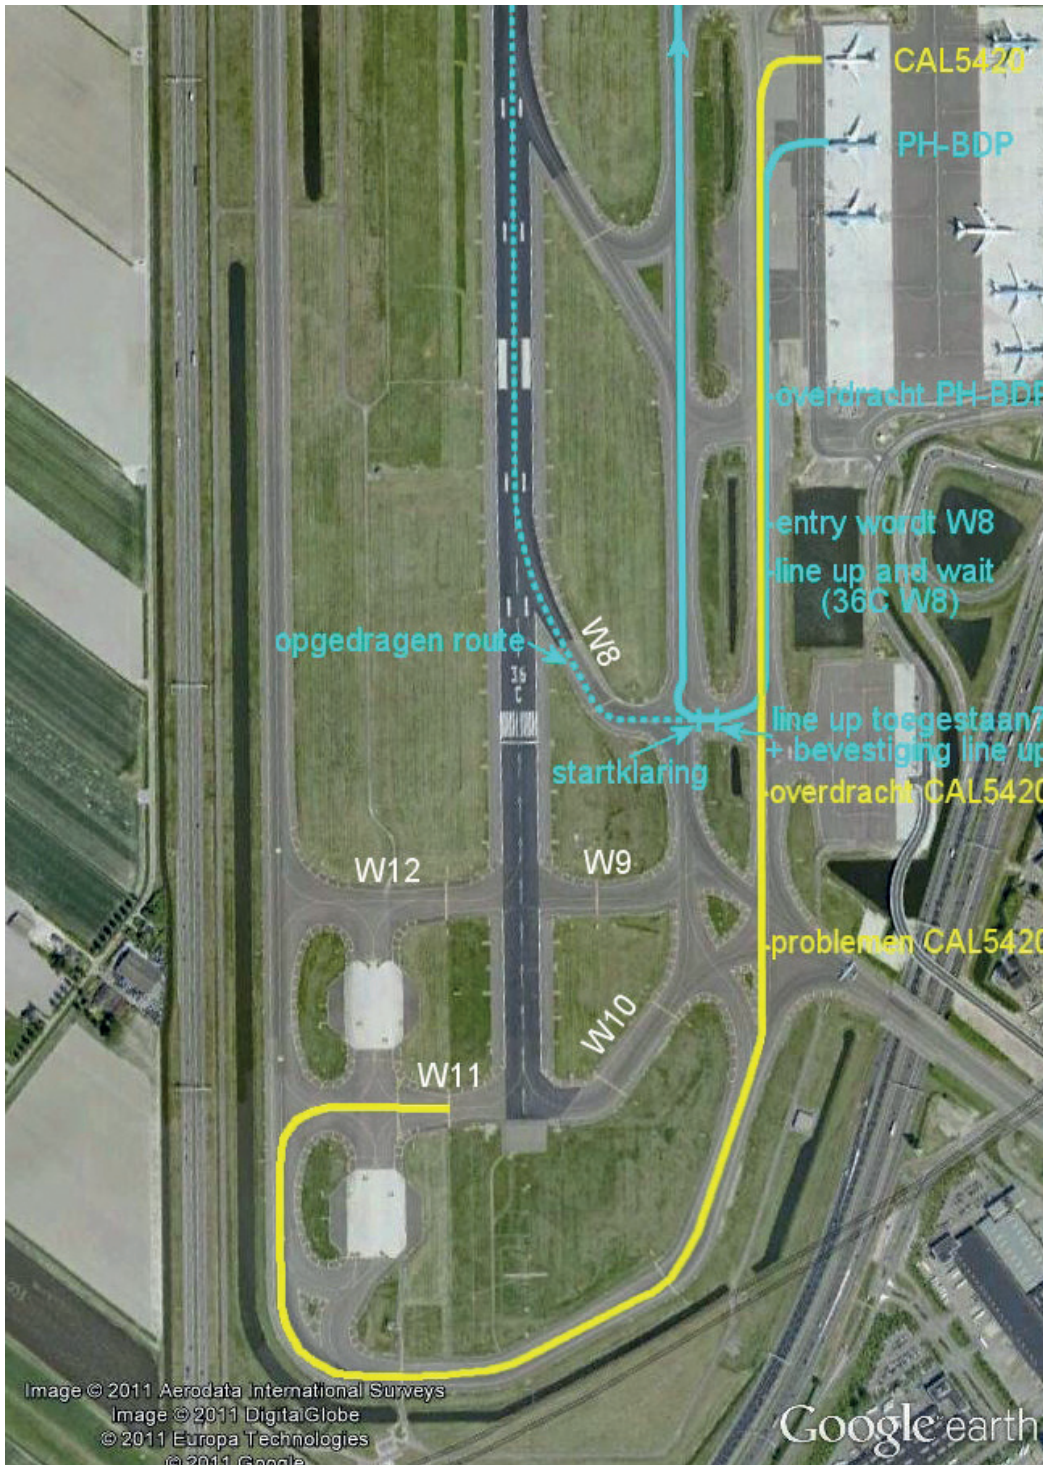
Figuur 4: taxiroutes en start van PH-BDP en CAL5420

In deze taxifase bevond de terminal van de luchthaven zich voor de bemanning van de PH-BDP aan de linkerkant met veel verlichting. Daarbij passeerde het vliegtuig het Y(ankee)-platform waar de sneeuwvloot van de luchthaven met zwaai-verlichting stond opgesteld. De PH-BDP bevond zich nog net voor afslag A24 (zie figuren 2 en 4) op taxibaan Alfa en taxiede in zuidelijke richting toen de bemanning de instructie ontving om over te schakelen naar de baanverkeersleider. Kort na het passeren van afslag A24 op taxibaan Alfa meldde de PH-BDP zich op de frequentie van de baanverkeersleider.

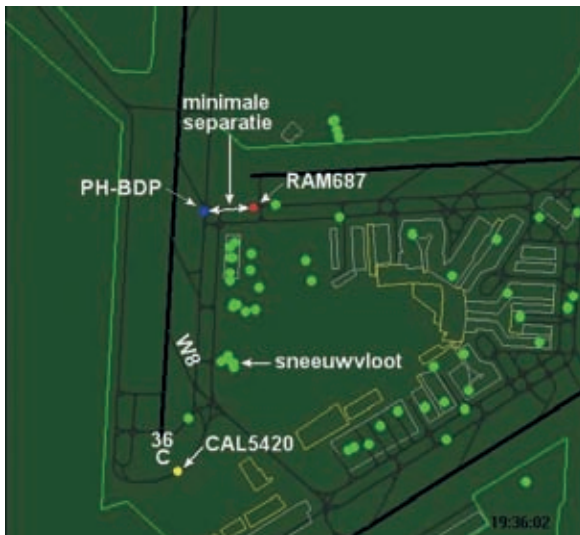
Figuur 5: PH-BDP start op taxibaan Bravo (bron: grondradar LVNL)

Informatie van de FDR laat zien dat vanaf 20.35:22 uur het vliegtuig accelereerde voor de startaanloop. Omdat de PH-BDP zo snel ging op de taxibaan, viel dit de assistent 1, die op zijn grondradarscherm aan het kijken was, op. Hij attendeerde de baanverkeersleider erop dat de PH-BDP vanaf de taxibaan vertrok. Op basis van hun verklaringen bevond het toestel zich toen net ten zuiden van het J-platform en was er geen direct botsingsgevaar. De baanverkeersleider besloot vanwege de hoge snelheid van de PH-BDP, het toestel door te laten gaan met de startaanloop. Andere functionarissen hadden na de uitroep van de assistent 1 gezien dat het toestel net los kwam van de grond.

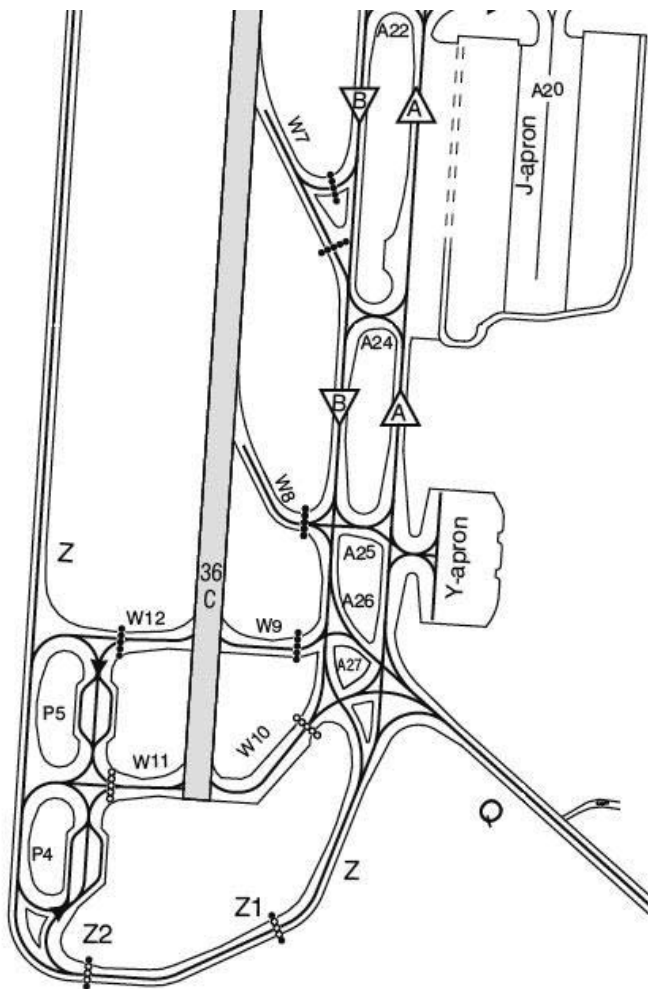
Figuur 9: overzicht van de entries en lay-out van taxibanen bij baan 36C (bron: AIP)

Daarnaast bevindt zich ter hoogte van de entries W9 en W10 een knooppunt van taxibanen dat leidt naar deze entries, naar taxibaan Zulu en taxibaan Quebec en naar de taxibanen Alfa en Bravo (zie figuur 9). Dit knooppunt kan bij bemanningen verwarring veroorzaken zoals bij CAL5420, die daardoor te ver doorreed om nog op een verantwoorde manier de bocht naar W10 te kunnen maken. Het blijkt dat het taxibanenstelsel op sommige locaties, maar in het bijzonder op de knooppunten zoals nabij de entries W9 en W10, als onoverzichtelijk wordt ervaren door bemanningen. Dit knooppunt is daarom als 'hotspot' aangemerkt en in de AIP als zodanig bekend gesteld aan luchtvaardenden.

Zoals eerder bleek bij buitenlandse voorvallen, brengt de lay-out van parallelle start- en taxibanen een risico op runway confusion met zich mee. Op Schiphol wordt bij gebruik van taxibaan Alfa de kans op runway confusion verhoogd, omdat taxibaan Bravo kan worden verward met startbaan 36C.

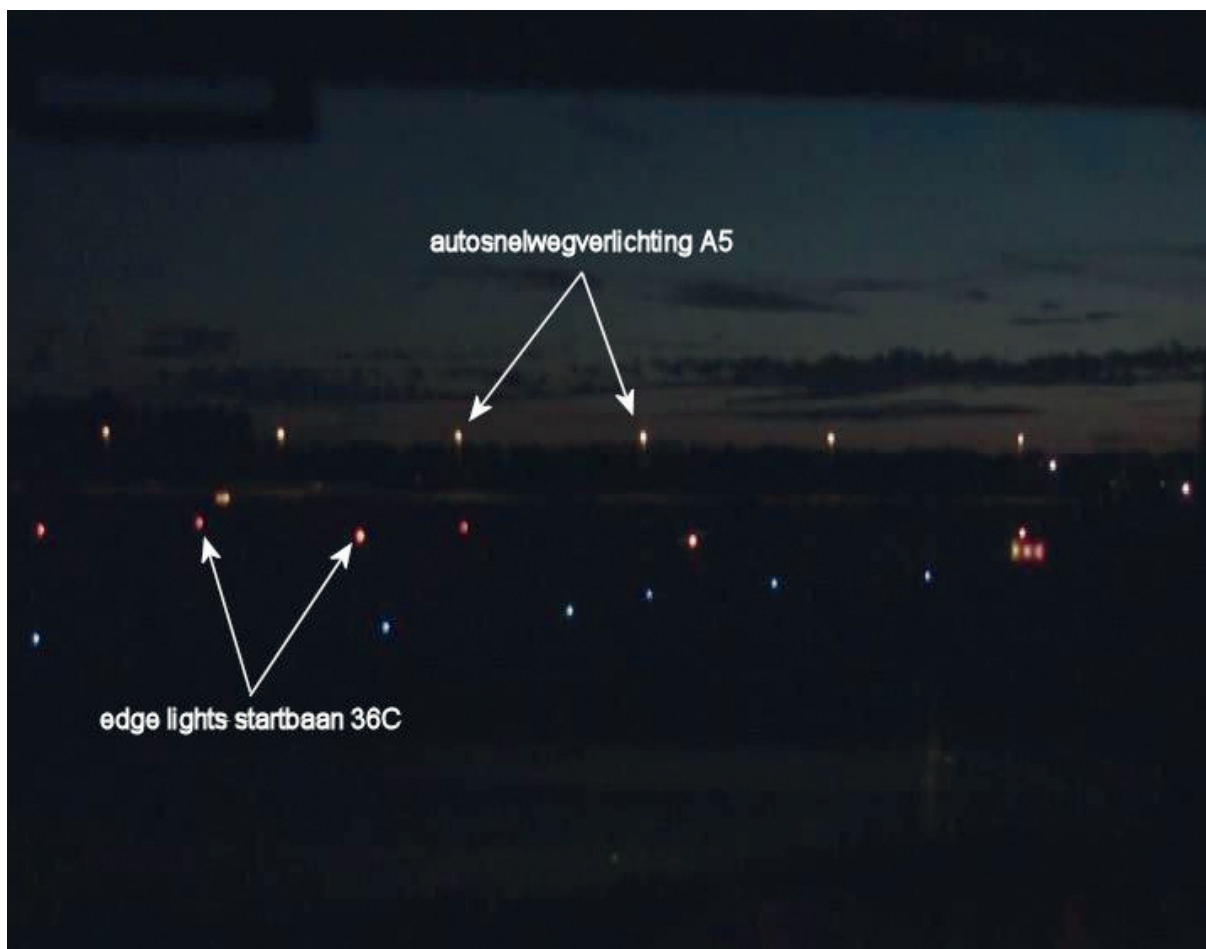
Figuur 10: patronen van de edge verlichting van baan 36C en de verlichting van de autosnelweg A5

Vanuit een taxiënde Boeing 737 zijn buiten de uniforme daglichtperiode (UDP) filmopnamen gemaakt om ondermeer de zichtbaarheid van baan 36C te kunnen vaststellen. Het bleek dat komende vanaf taxibaan Alfa en kijkend in het verlengde van doorsteek A25 naar startbaan 36C, de baanverlichting (edge lights) van de startbaan wel waarneembaar is, maar ook de achterliggende verlichting van een autosnelweg (zie figuur 10). Omdat in het donker geen diepte valt waar te nemen, is het gevolg dat de baanverlichting patronen vormt met die achterliggende verlichting en daardoor zich niet sterk onderscheidt. De verlichting van taxibaan Bravo daarentegen is wel duidelijk zichtbaar, waardoor de kans toeneemt dat bemanningen taxibaan Bravo verwarren met startbaan 36C.

Gesteld kan worden dat de omgevingsverlichting op en rond de luchthaven bijdraagt aan de 'poor vision' en 'confusing lights' factoren van figuur 8 ten aanzien van de zichtbaarheid van de landingsbaan.

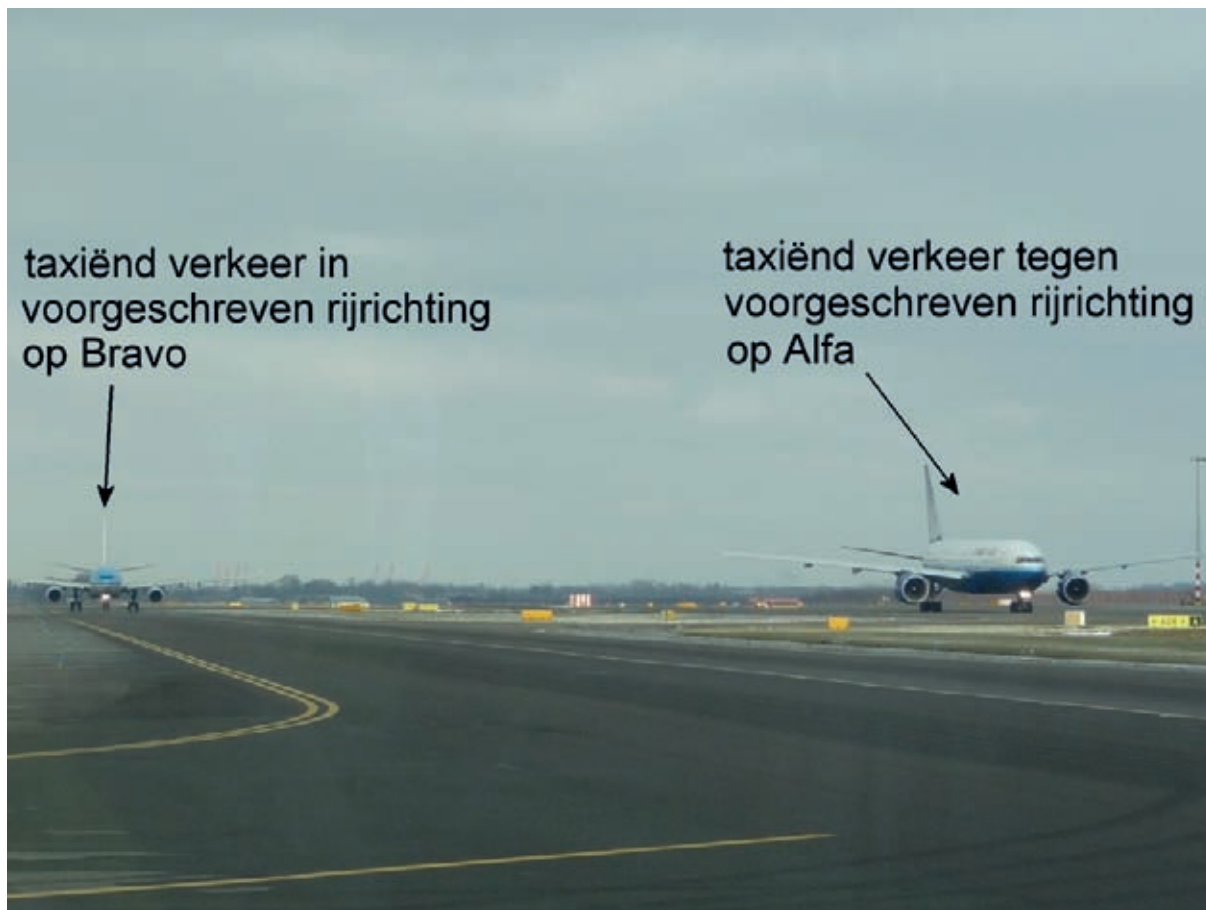
Figuur 11: verkeer in zuidelijke richting op taxibanen Alfa en Bravo op Schiphol

Omdat het de-icingplatform Juliet aan taxibaan Alfa ligt, is bij gebruik van entry W10 van startbaan 36C, het volgen van taxibaan Alfa in zuidelijke richting de meest voor de hand liggende taxiroute. De opgedragen taxiroutes aan CAL5420 en de PH-BDP waren conform de geldende procedures.<sup>46</sup> Veiligheidsmaatregelen om verkeerd rijden tijdens taxiën te voorkomen, zijn niet in deze procedures opgenomen. Wel maken verkeersleiders op basis van hun ervaringen inschattingen over verkeer dat ze nadrukkelijker willen volgen. In die zin worden risico's afgewogen.

Het gevolg van het niet via de voorgeschreven rijrichting (dus niet standaard) taxiën is dat een vliegtuig een parallelle taxibaan moet oversteken om een intersectiestart te maken. Hierdoor neemt de kans op incidenten toe. Dit is ook in overeenstemming met de bevindingen van de Flight Safety Foundation (bijlage L), die aangeven dat afwijken van standaard taxiroutes en het maken van intersectiestarts bijdragende factoren zijn die kunnen bijdragen aan het ontstaan van runway confusion incidenten. Voor wat betreft de situatie op Schiphol is niet vastgelegd - en daarmee onduidelijk - hoe deze risico's worden beheerst.

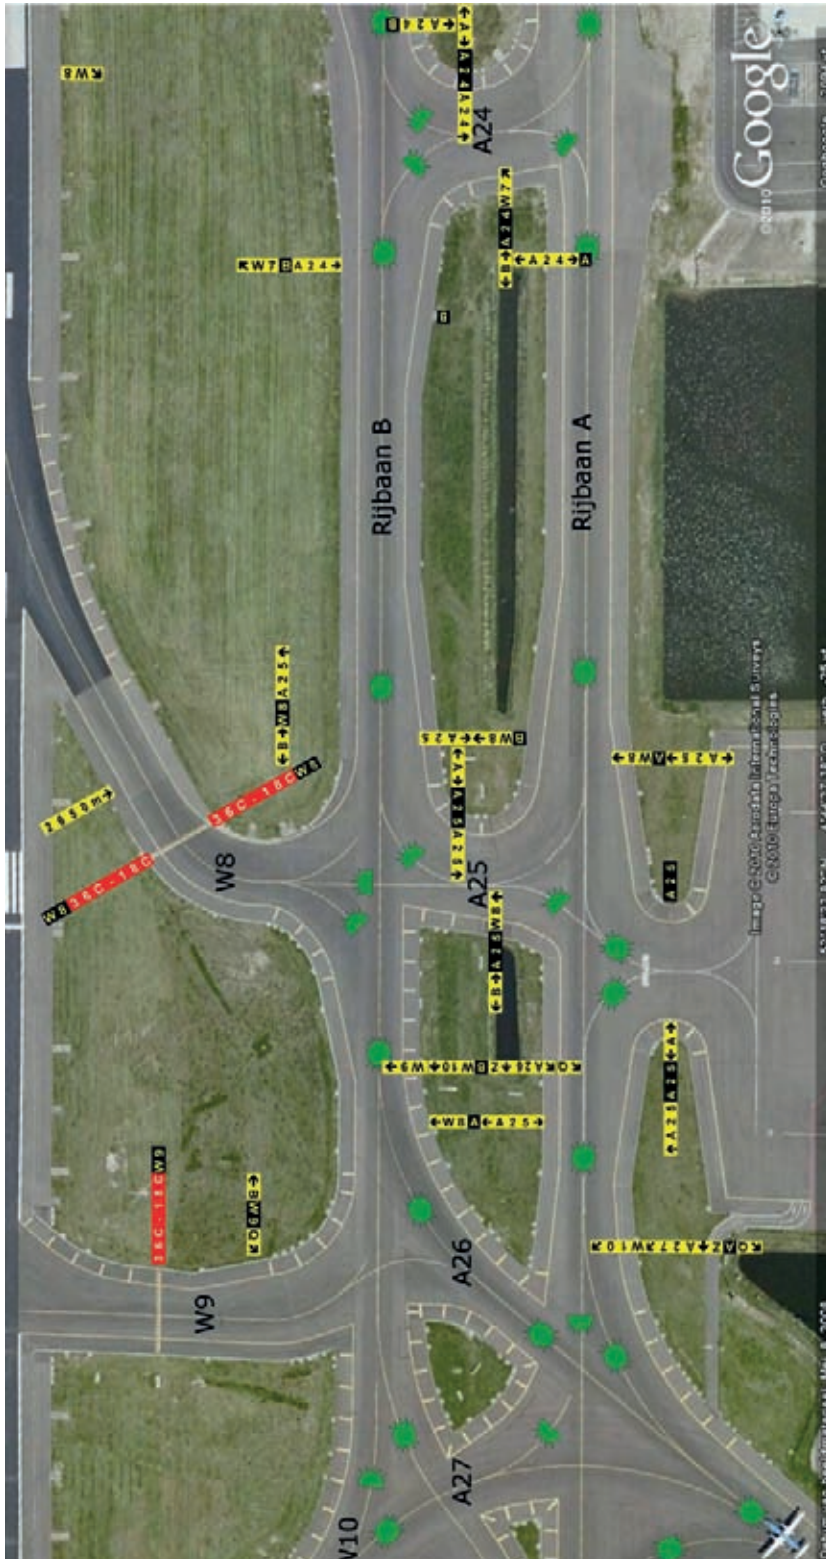
Figuur 12: richtingsafhankelijk zichtbaarheid van taxibaanverlichting

De lampen zijn alleen zichtbaar aan de ronde zijde, niet zichtbaar aan de platte zijde. Taxibaan A is voorzien van groene middenverlichting en een gele middenstreep. De groene middenverlichting is vanuit twee richtingen (noord-zuid en zuid-noord) zichtbaar. Langs taxibaan A staan borden die leesbaar zijn in zowel de voorgeschreven rijrichting als in de tegengestelde rijrichting.
