Brand in een operatiekamer
Twenteborgziekenhuis,
Almelo, 28 september 2006

Den Haag, augustus 2008

DE ONDERZOEKSRaad VOOR VEILIGHEID

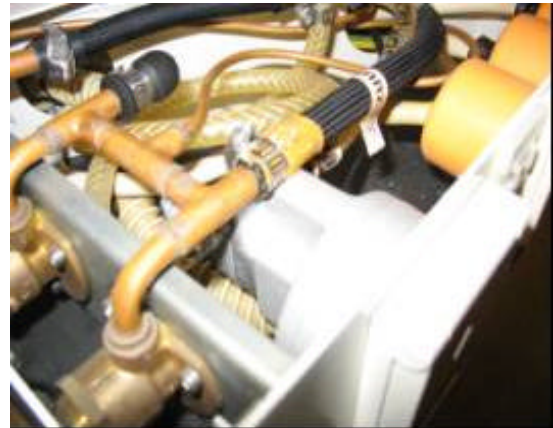
flexibele zuurstofslang, een onderdeel van het leidingnetwerk voor zuurstof. Deze slang bedient twee tappunten op de pendel. De slang is met een metalen klem vastgezet op de koperen leiding die naar het tappunt leidt. Tappunten voor zuurstof zijn de twee koperen cilinders, die links onder op figuur 6 (gedeeltelijk) zichtbaar zijn.

Figuur 6: Detail van de aanvoer van zuurstof in de pendel

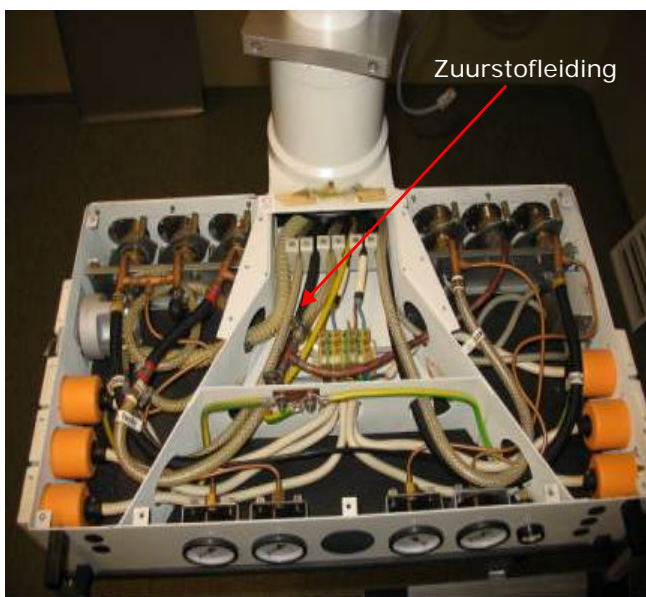
Figuur 13: Bovenaanzicht opengemaakte pendel

Ten aanzien van het ontwerp heeft de Raad vastgesteld dat de pendel een viertal tekortkomingen kende, die een directe relatie zouden kunnen hebben met het ontstaan van de brand.

Ten eerste was op een drietal plaatsen sprake van een scherpe rand waar de flexibele zuurstofleiding direct contact mee kon hebben, mede doordat de pendel draaibaar was rondom de ophangbuis aan het plafond. Dit was het geval (i) bij de ophanging van de pendel aan het plafond waar de slangen een haakse bocht maakte, (ii) bij de aansluiting van de ophangbuis aan de pendel en (iii) bij de doorvoeringen in het inwendige van de pendel waar de slangen doorheen liepen (zie figuur 13).

Ten derde zijn relatief eenvoudige slangklemmen gebruikt om de zuurstofleiding op de contactpunten aan te sluiten. Door de eenvoud van de klemmen²⁸ zou lekkage van zuivere zuurstof kunnen ontstaan. Deze slangklemmen zijn bovendien voorzien van scherpe randen en werden op veel plaatsen in de pendel toegepast, waarbij het mogelijk was dat de scherpe randen van de klemmen een zuurstofslang kon beschadigen.

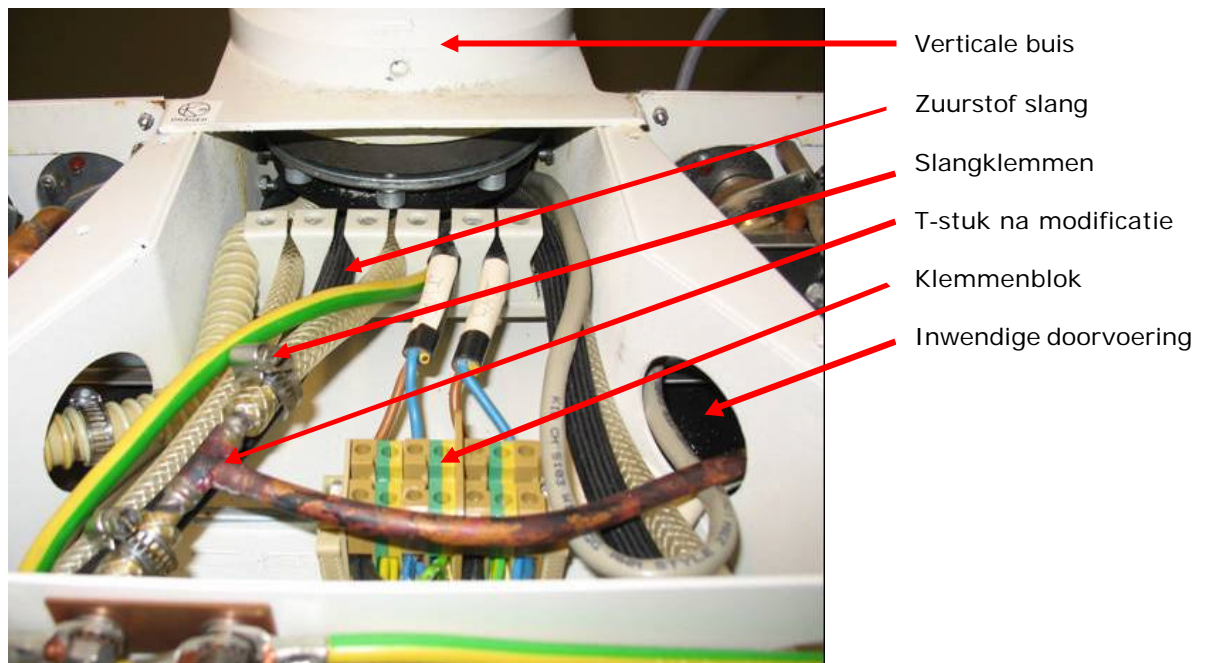
- De slangen, waaronder de zuurstofslang, maken vanuit de verticale buis waarmee de pendel aan het plafond is bevestigd, een korte haakse bocht naar het interieur van de pendel. Kort na deze haakse bocht zijn de slangen met slangklemmen op de bodem van de pendel gefixeerd (figuur 14). Het is mogelijk dat beschadiging van de zuurstofslang is opgetreden doordat deze in de bocht de (scherpe) onderrand van de verticale buis raakte.

Figuur 14: Interieur pendel met onderzijde verticale buis. Slangen en kabels lopen met een haakse bocht vanuit de buis naar de pendel. Voorbij de bocht zijn de slangen en kabels met klemmen op de bodem van de pendel gefixeerd (midden foto)

- Bovendien is de pendel ten opzichte van de verticale buis draaibaar, zodat het mogelijk is dat de slangen door de draai beweging langs de scherpe onderrand van de buis getrokken worden. Hoewel volgens het ziekenhuis de draaifunctie van de pendel niet dagelijks wordt gebruikt, zal deze beweging in de loop van de 21 jaar dat de pendel heeft gefunctioneerd toch diverse keren zijn gemaakt.

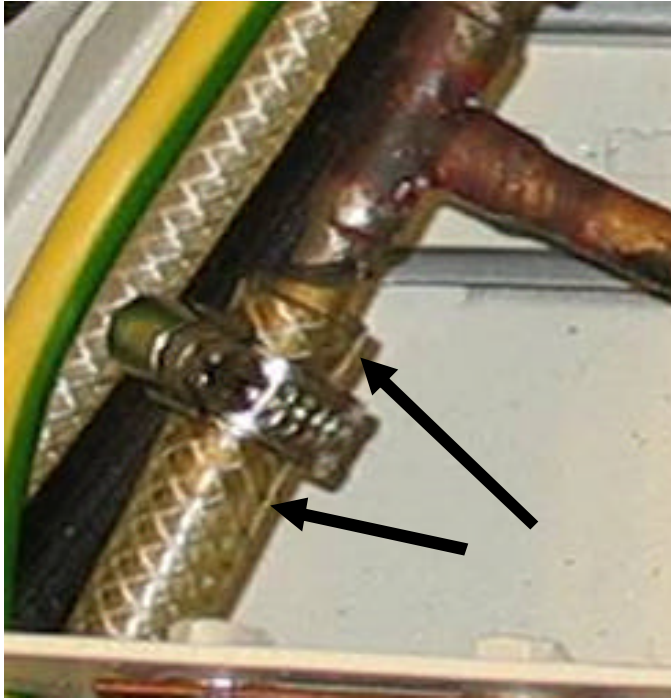
- Het slangmateriaal kan scheuren ten gevolge van veroudering of slechte montage, of een combinatie daarvan. Op figuur 15 is te zien dat een luchtslang onder een slangenklem in de pendel in de lengterichting is ingescheurd.

Figuur 15: Centraal deel van het interieur van een pendel. Bij de pijlen is zichtbaar hoe een slang voor perslucht onder één van de slangenklemmen is ingescheurd.

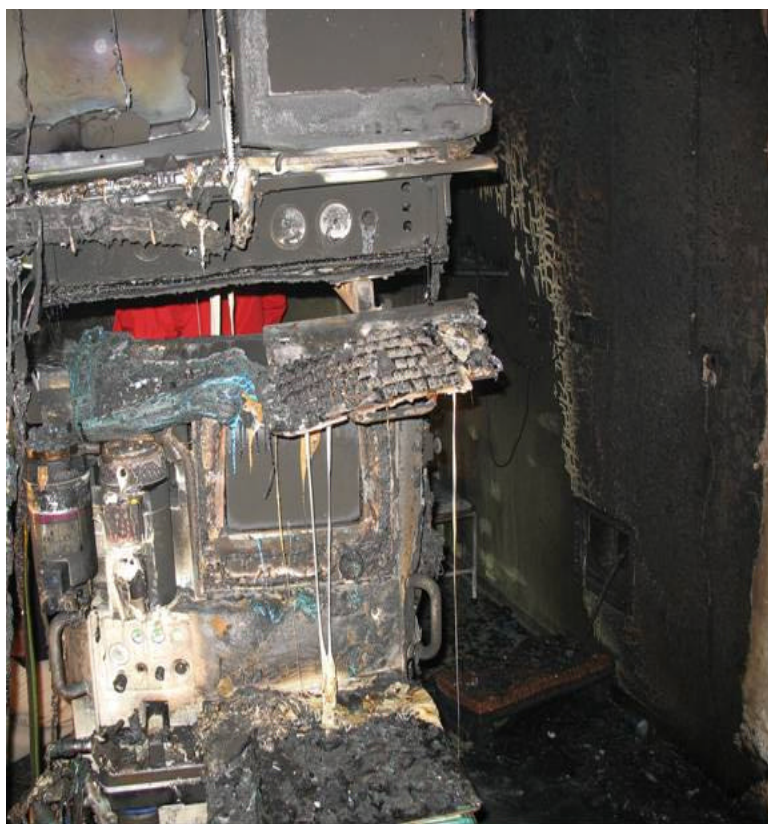
- Op de wanden van de operatiekamer is de onderste begrenzing van een hete rookgaslaag te onderscheiden, op ruim een meter hoogte. De wandbekleding boven deze begrenzing is door de brand aangetast. Objecten in de ruimte zijn door hitte-inwerking vervormd (vooral gesmolten kunststoffen), maar buiten de anesthesieapparatuur en directe omgeving daarvan zijn er geen objecten verbrand.
- Op het dichtst bij de anesthesieapparatuur gelegen wandgedeelte is een verticaal brandspoor zichtbaar dat reikt vanaf het vloeroppervlak tot aan het plafond. Ten minste aan één zijde van dit brandspoor is een zogeheten 'V'-patroon⁶⁶ zichtbaar, met de punt van de V op vloerniveau.

Figuur 16: Op de wand achter de verbrande anesthesieapparatuur is een brandspoor zichtbaar met de linker flank van een 'V'-patroon

- Het anesthesietoestel is aan de voorzijde relatief licht beschadigd. Onderdelen die zich aan de buitenzijde van het toestel bevinden, zoals twee toetsenborden, zijn het sterkst door de brand aangetast (zie figuur 16)

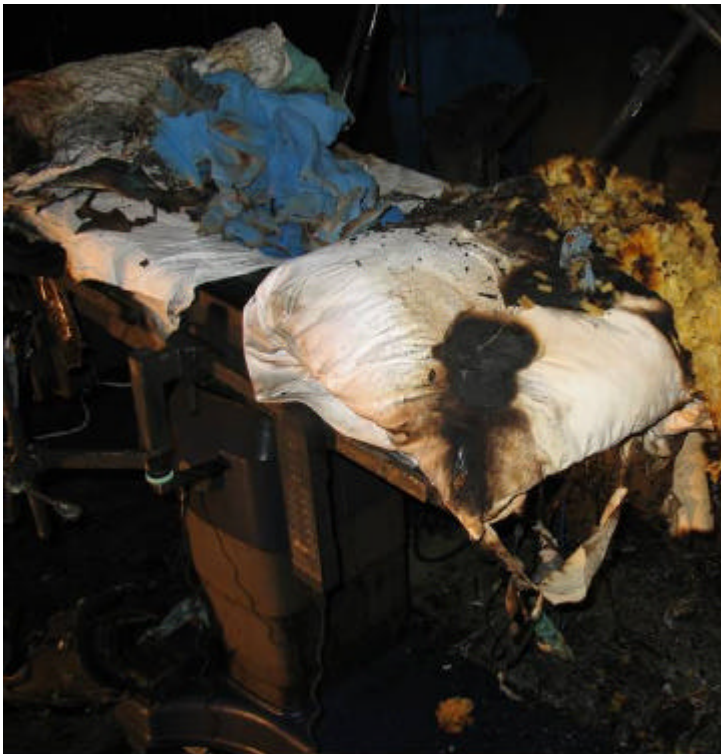
- Beddengoed ligt chaotisch verspreid op de operatietafel, maar is niet ernstig verbrand. Uitzondering is het hoofdkussen, waarop duidelijke brandsporen zichtbaar zijn (zie figuur 17)

Figuur 17: Hoofdkussen met brandsporen

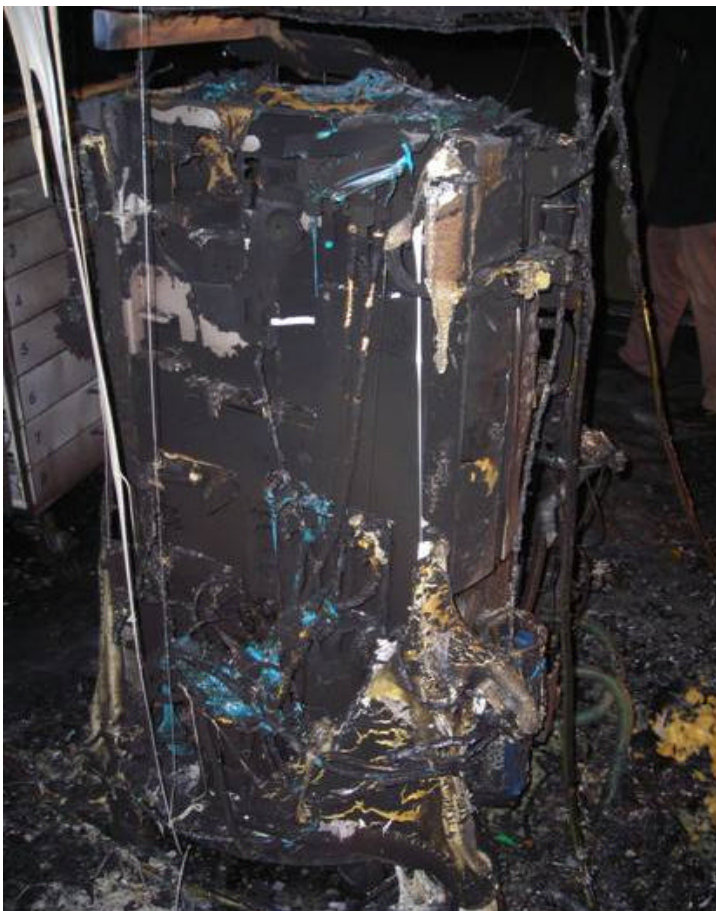
Figuur 18: Achterzijde anesthesietoestel. De kunststof omkasting van dit deel is sterk verbrand. Resten van de omkasting (blauw) en verbrande slangen liggen op de bodem van het toestel

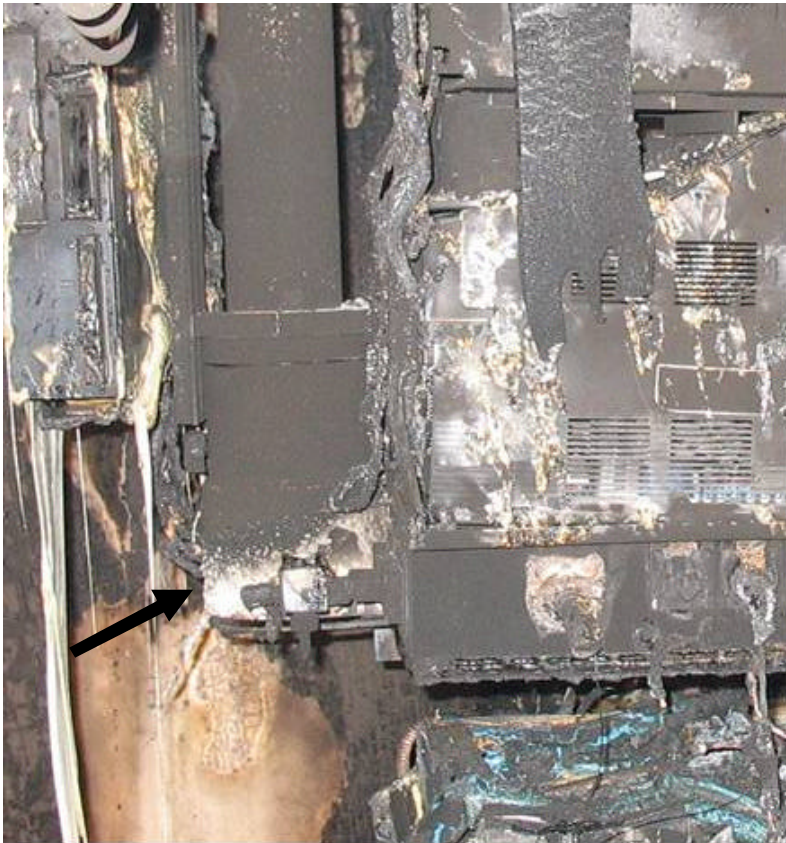
- Het anesthesietoestel vertoont aan de achterzijde aanzienlijk meer brandschade dan aan de voorzijde. Verbranding is vanaf vloerniveau. Van de achterzijde van de kunststof omkasting van het toestel zijn slechts enkele verschrompelde resten bewaard gebleven (zie figuur 18).
- De pendel is geheel uitgebrand; slechts metalen delen zijn bewaard gebleven. Plaatselijk zijn zelfs koperen delen gesmolten⁶⁷. De metalen buis, waarmee de pendel aan het plafond is bevestigd, vertoont aan de onderzijde witte oxidatie -patronen die indicatief zijn voor sterke hittewerking⁶⁸ (zie figuur 19).

Figuur 19: Sporen van sterke warmteontwikkeling aan de onderzijde van de verticale buis

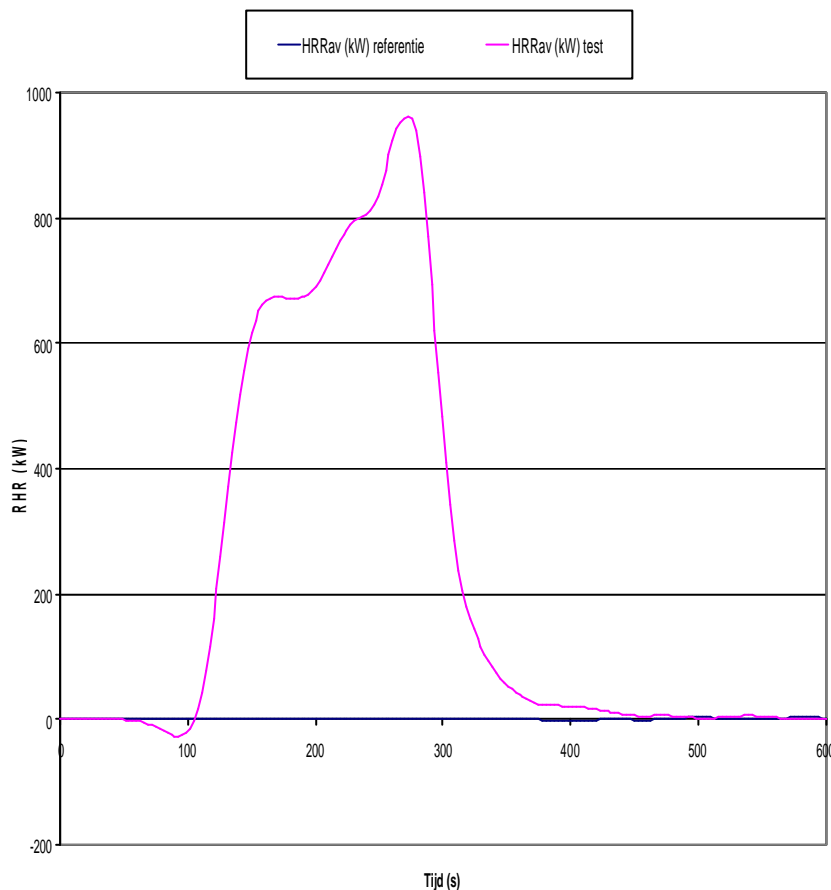
In de brandsimulatieproef loopt het gemeten vermogen vanaf het moment van vlamuittreding sterk op, tot het op een niveau van 700 kW even stabiliseert (zie figuur 24).

Figuur 24: grafische weergave warmteafgifte (heath release rate HRR) brandsimulatieproef 2)

Zodra het anesthesietoestel aan de brand gaat deelnemen stijgt het vermogen verder naar 800 kW en stabiliseert dan weer op het moment dat de zuurstoftoevoer wordt afgesloten.

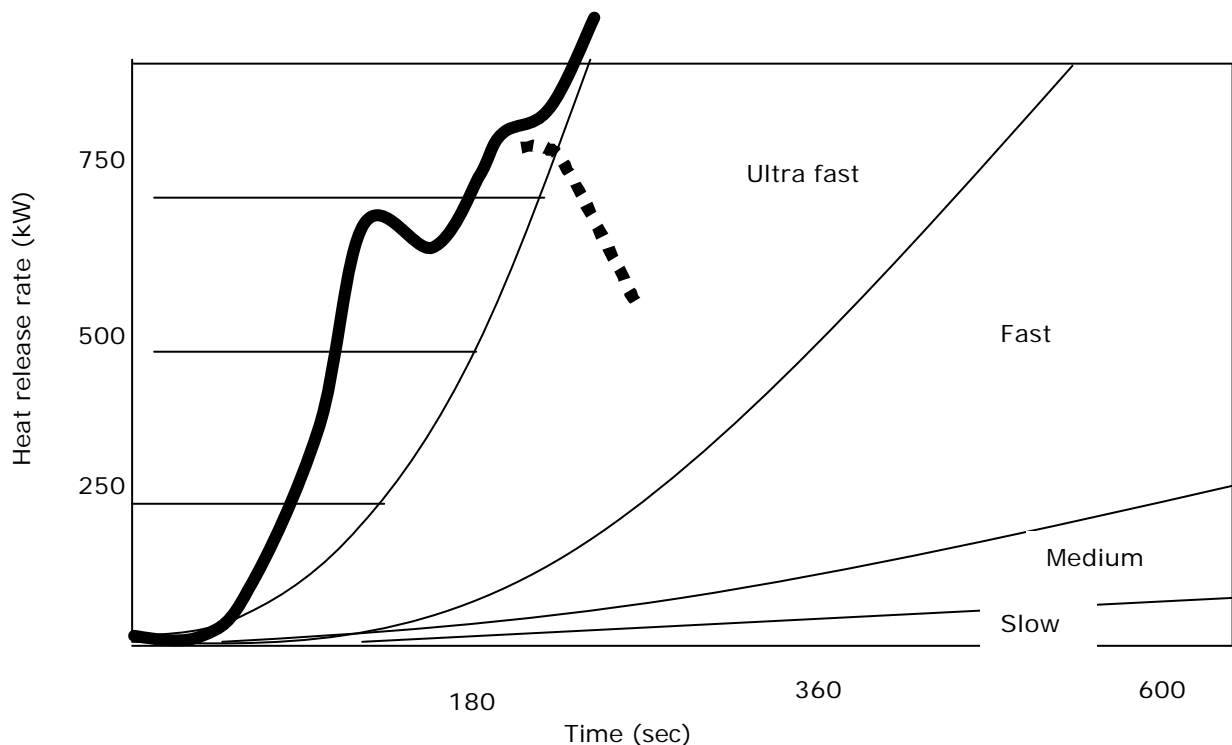
De dikke lijn in de figuur geeft de ontwikkeling van de verbrandingswarmte weer zoals gemeten tijdens de tweede brandsimulatieproef van de Onderzoeksraad. Te zien is hoe de brand zich buitensporig snel ontwikkelt, sneller nog dan de snelste klasse ("ultra fast") zoals gedefinieerd door de NFPA. De uitzonderlijke snelheid van de brandontwikkeling is geheel toe te schrijven aan de bijzondere omstandigheid dat de brand door een geforceerde invoer van zuivere zuurstof werd onderhouden.

Figuur 25: 'Fire growth rates' volgens NFPA, 2005. Dikke lijn: curve verbrandingswarmte brandsimulatieproef

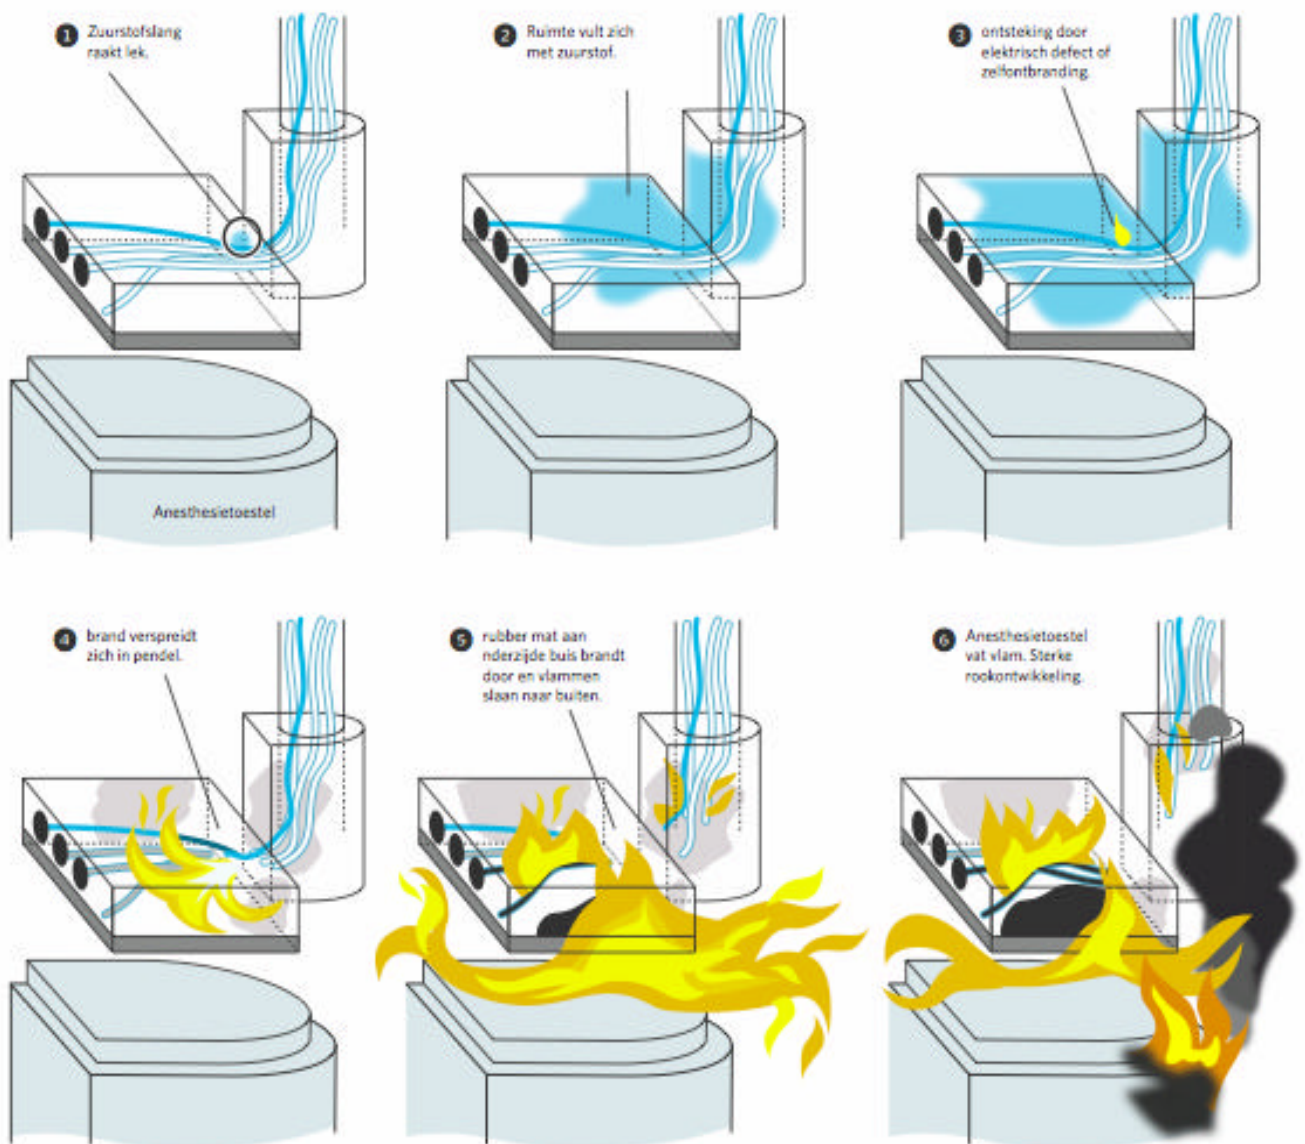
Figuur 26: Ontstaan en eerste ontwikkeling van de brand in de anesthesiependel
