ONDERZOEKRAAD  
VOOR VEILIGHEID

# Verminderde separatie na doorstart

*Den Haag, september 2020*

Nummer voorval:	2018017
Classificatie:	Incident
Datum, tijd voorval:	29 maart 2018, omstreeks 19.56 uur <sup>1</sup>
Plaats voorval:	Het luchtruim nabij Amsterdam Airport Schiphol
Registratie luchtvaartuig 1:	PH-BGK
Type luchtvaartuig:	Boeing 737-700
Soort luchtvaartuig:	Verkeersvliegtuig
Soort vlucht:	Passagiersvlucht
Fase van de vlucht:	Landing gevolgd door doorstart vanaf baan 18C
Schade aan luchtvaartuig:	Geen
Cockpitbemanningsleden:	Twee piloten
Persoonlijk letsel:	Geen
Registratie luchtvaartuig 2:	PH-HXF
Type luchtvaartuig:	Boeing 737-800
Soort luchtvaartuig:	Verkeersvliegtuig
Soort vlucht:	Passagiersvlucht
Fase van de vlucht:	Start vanaf baan 24
Schade aan luchtvaartuig:	Geen
Cockpitbemanningsleden:	Twee piloten
Persoonlijk letsel:	Geen
Lichtcondities:	Daglicht

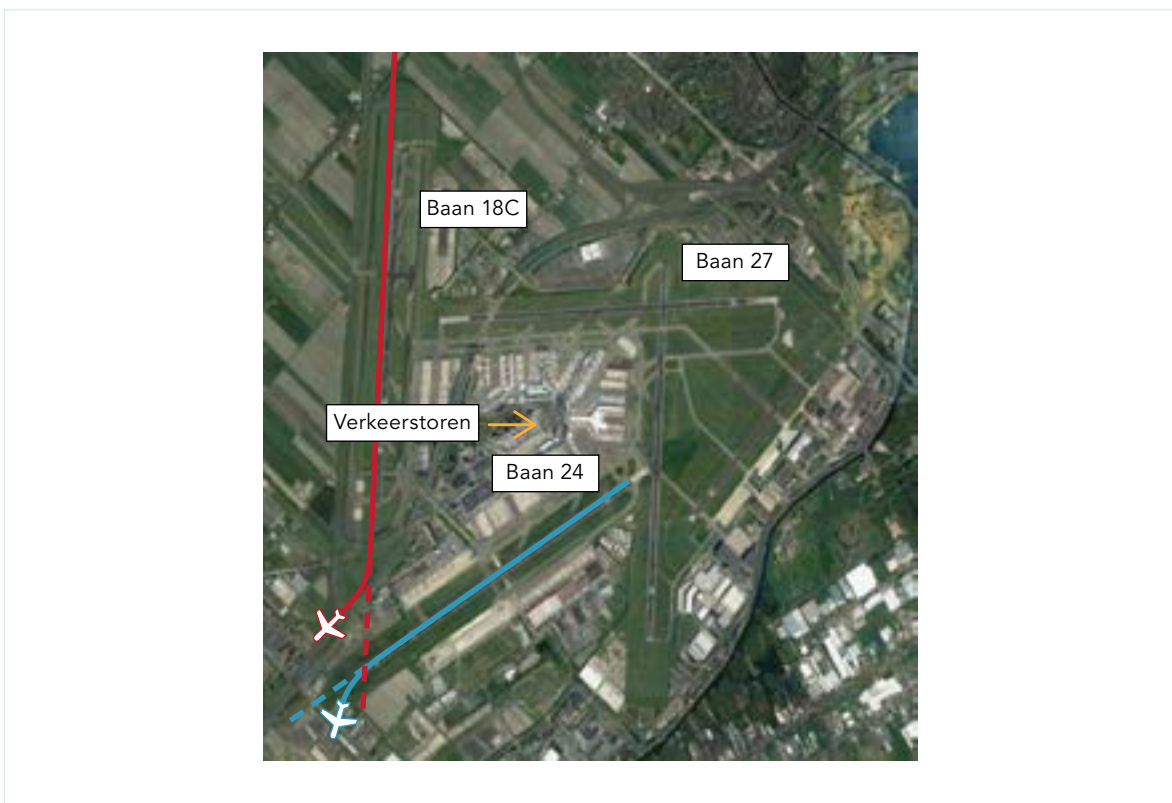
De bemanning van de Boeing 737-700 meldde vlak voor de landing op baan 18C dat zij een doorstart maakte. De baanverkeersleider had op dat moment de Boeing 737-800 al toestemming gegeven om te starten van baan 24. Hij wilde dit vliegtuig de start laten afbreken, maar omdat in de opdracht om de start af te breken een verkeerd vluchtnummer werd gebruikt, reageerde de bemanning niet op de opdracht waarna het vliegtuig opsteeg. De baanverkeersleider onderkende het potentiële conflict en gaf achtereenvolgens de Boeing 737-700 en de Boeing 737-800 opdracht om een bocht van elkaar vandaan te maken om zo meer afstand tussen beide toestellen te creëren. De bemanningen van beide vliegtuigen voldeden meteen aan deze opdracht, mede omdat zij de situatie zelf ook hadden onderkend. De kleinste onderlinge afstand tussen de twee vliegtuigen bedroeg ongeveer 960 meter (0,5 NM horizontaal en 300 voet verticaal).

Figuur 1: Situatie om 19.56:26 uur, op basis van de radargegevens. Het rode vliegp pad is de doorstartende 737-700, het blauwe vliegp ad de startende 737-800. (Bron radar: LVNL)

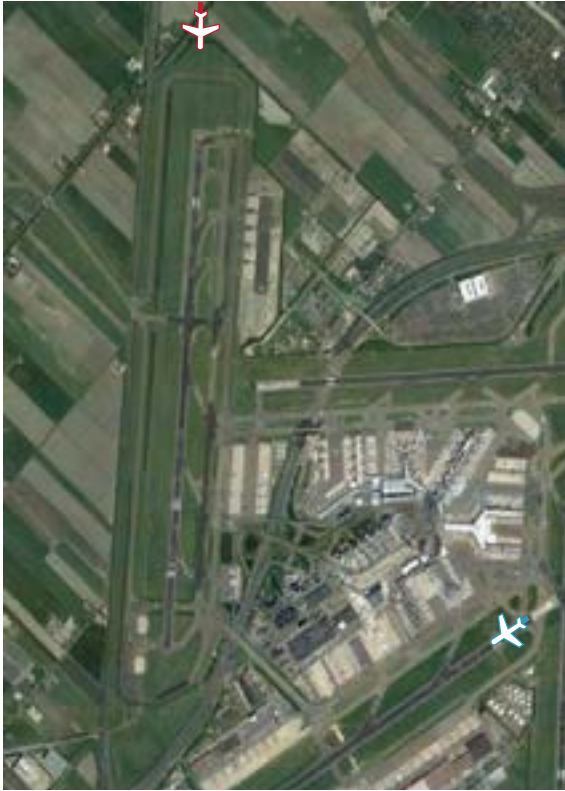
Op het moment dat de 737-700 bezig was met de eindnadering voor baan 18C, gaf de baanverkeersleider de 737-800 om 19.53:20 uur toestemming om baan 24 op te rijden zodra een ander vliegtuig, dat al op de baan stond, was vertrokken. De baanverkeersleider draaide zich om en keek of baan 18C vrij was, waarna hij de 737-700 om 19.54:32 uur toestemming gaf om te landen. Hij informeerde de bemanning over het startend verkeer op baan 24. Daarna gaf hij de 737-800 om 19.55:11 uur toestemming om te starten vanaf baan 24. Terwijl hij dit deed, keek hij weer naar de 737-700 om de landing te volgen. Kort voordat het vliegtuig zou landen, draaide de baanverkeersleider zich weer om, om te kijken waar de 737-800 zich bevond. Op dat moment, om 19.55:41 uur, meldde de bemanning van de 737-700 dat zij een doorstart maakte. De baanverkeersleider draaide zich meteen weer om en keek naar de 737-700, terwijl hij de 737-800 de start wilde laten afbreken. Hij riep daartoe het toestel op, maar noemde het vluchtnummer van het vliegtuig dat kort daarvoor was opgestegen. De bemanning van de 737-800 reageerde daarom niet op de opdracht om de start af te breken. Toen de baanverkeersleider zich realiseerde dat hij het verkeerde vluchtnummer had gebruikt, was de snelheid van het vliegtuig al te hoog om de start alsnog af te laten breken. Het *Go-around Detection System* (GARDS) dat automatisch een waarschuwing genereert in het geval een *go-around* (doorstart) wordt gemaakt, werd geactiveerd 10 seconden nadat de bemanning van de 737-700 had gemeld dat zij een doorstart maakte.

Figuur 2: De situatie om 19.55:11 uur, het tijdstip van de startklaring. (Bron: LVNL)

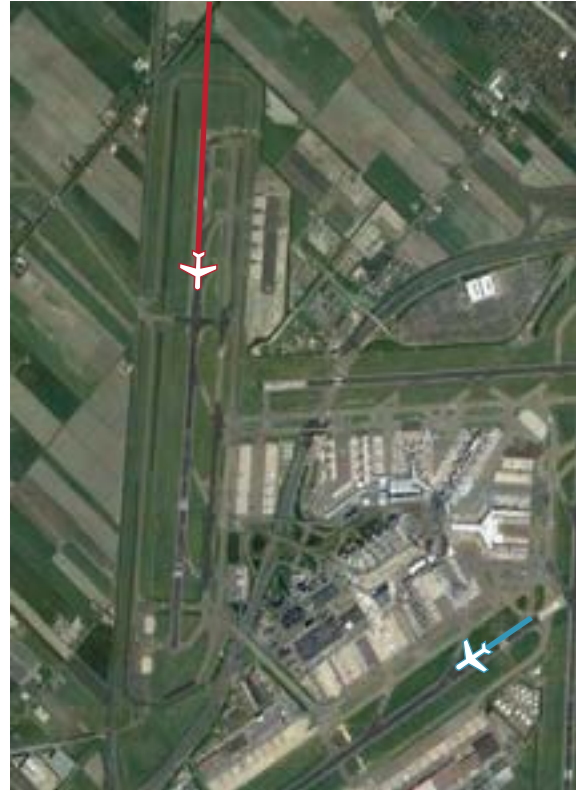
Figuur 3: De situatie om 19.55:41 uur, het tijdstip van de melding van de doorstart. (Bron: LVNL)

De 737-700 was inmiddels bezig met de klimvlucht en om een conflict in de lucht te vermijden, gaf de baanverkeersleider dit vliegtuig de opdracht meteen een rechterbocht te maken. Hierbij werd geen koers opgedragen; 25 seconden later gaf de baanverkeersleider de opdracht om koers 270 te sturen. Inmiddels was de 737-800 ook opgestegen en de baanverkeersleider gaf de bemanning van dit vliegtuig de opdracht om onmiddellijk naar links te draaien en koers 180 te sturen. Beide bemanningen voldeden aan de opdracht waarbij de bemanning van de 737-800 aangaf dat zij het andere vliegtuig in zicht had.
