# Viskotter zinkt door falend lenspompstelsel

Lessen uit het voorval met de UK-160  
Riemda, 23 december 2020

*Den Haag, mei 2022*

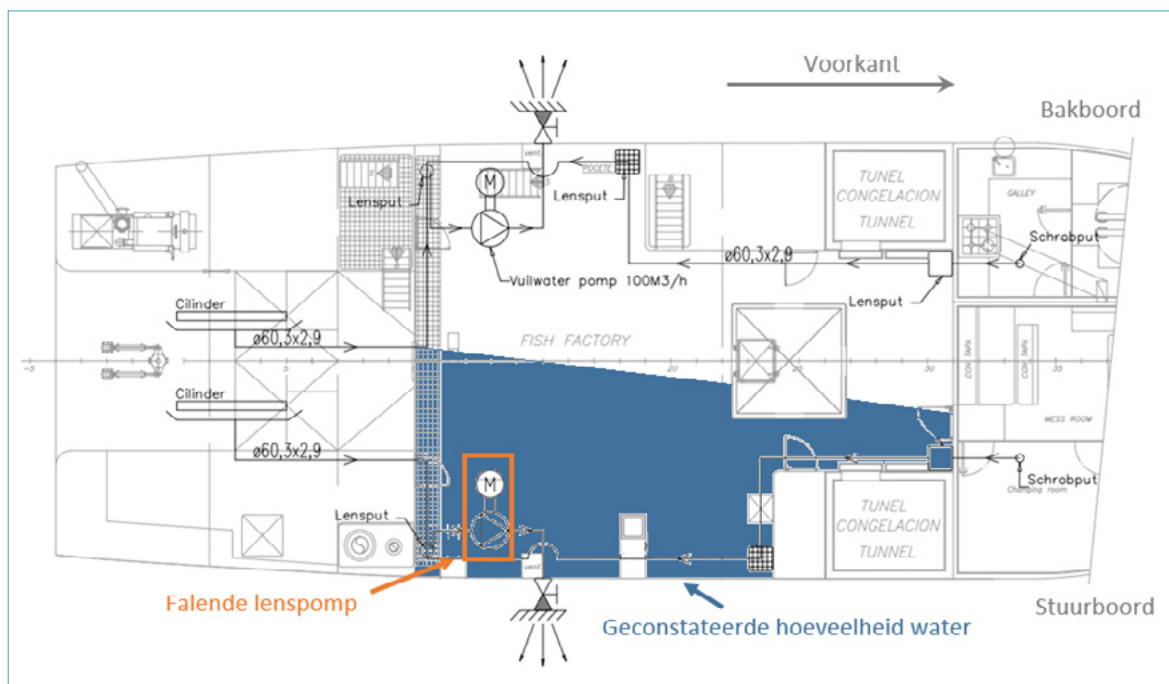
Figuur 1: Lensschema – Visverwerkingsdek – Bovenaanzicht visverwerkingsdek met indicatie geconstateerde water (blauw). (Bron: Maaskant Shipyards Stellendam / ILT)

Toen de matroos bij het visverwerkingsdek aankwam, zag hij een grote hoeveelheid water over stuurboord staan (zie figuur 1). Hij waarschuwde de schipper en de machinist. De machinist liep naar het visverwerkingsdek om te kijken wat er aan de hand was. Hij concludeerde dat de stuurboord lenspomp moest zijn uitgevallen en zei tegen de matroos dat hij de pomp op 'handmatig' moest zetten. Ondertussen ging hij zelf naar de machinekamer om te controleren of de zekering niet gesprongen was. De lenspomp was thermisch nog in orde, maar na het overschakelen op handmatige modus pompte deze nog steeds niet. Hierop concludeerde de machinist dat de pomp moest zijn vastgelopen. Hij waarschuwde de schipper en liep naar buiten om de uitgang van de stuurboord lensafsluiter te controleren waarop hij touwwerk uit de overboordleiding zag steken.

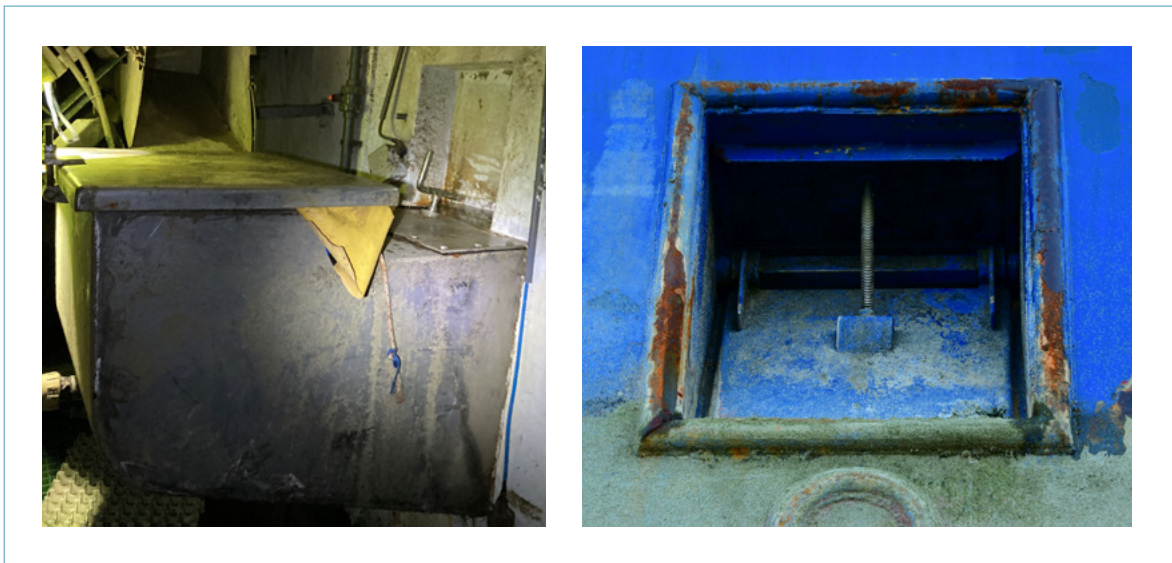
Doordat de slagzij bleef toenemen, sloeg het water steeds vaker tegen de opstaande wand van de visafvalstortkoker (zie figuur 4). Af en toe kwam er water over de rand van de stortkoker naar binnen in het visverwerkingscompartiment. In een poging om het water zoveel mogelijk buiten het schip te houden, ging een matroos rond 17.40 uur naar beneden om het afsluitluik van de visafvalstortkoker alsnog te sluiten (zie figuur 4 en 5). Dit luik stond nog open aangezien het enkel afgesloten werd in de vaart tussen de haven en de visgronden. Tijdens het afsluiten van de koker stond de matroos tot aan zijn middel in het water.

Figuur 4: Visafvalstortkoker – zijaanzicht.

Figuur 5: Visafvalstortkoker – zee-uitgang.

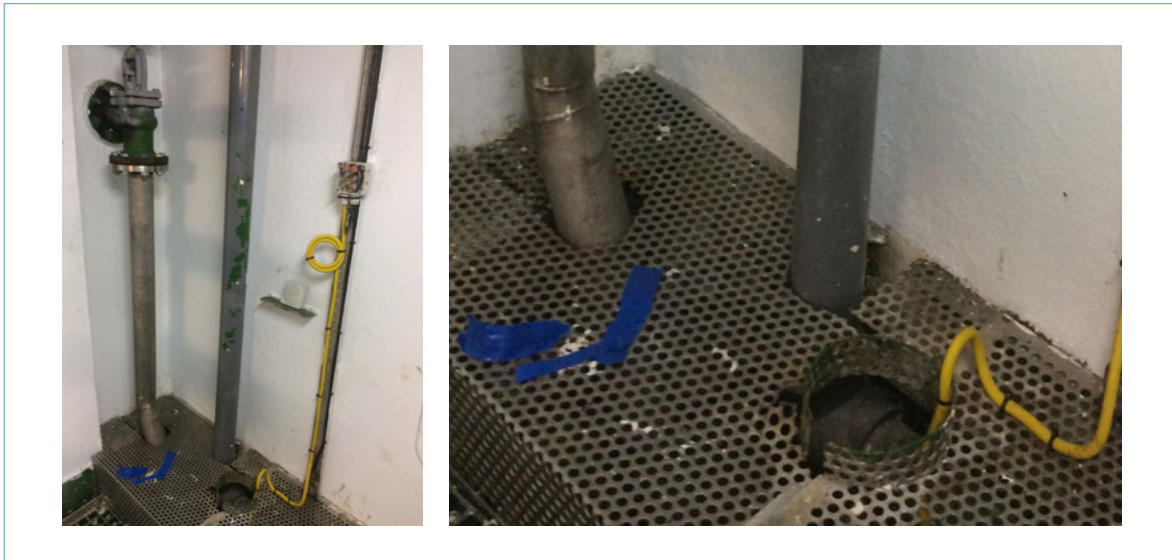
Het visverwerkingsdek bevond zich onder het werkdek ter hoogte van het wateroppervlak. Aan beide kanten van dit verwerkingsdek zat een lensstelsel (zie figuur 10). De lenspompen hadden elk een capaciteit van  $100\text{m}^3/\text{h}^3$ . Ze stonden dusdanig ingesteld dat ze automatisch begonnen te pompen wanneer de vlotter werd geactiveerd door een hoger waterpeil in de lensput. De lensput was afgedekt met een rooster om te voorkomen dat de lenspomp materiaal kon aanzuigen waardoor deze verstopt zou raken. Boven de pomp zat een opening voor de elektriciteitsvoorziening van de pomp (zie figuur 11).

Figuur 10: Stuurboord lensinstallatie UK-160.  
(Bron: Maaskant Shipyards Stellendam)

Figuur 11: Detail stuurboord lensinstallatie UK-160.  
(Bron: Maaskant Shipyards Stellendam)

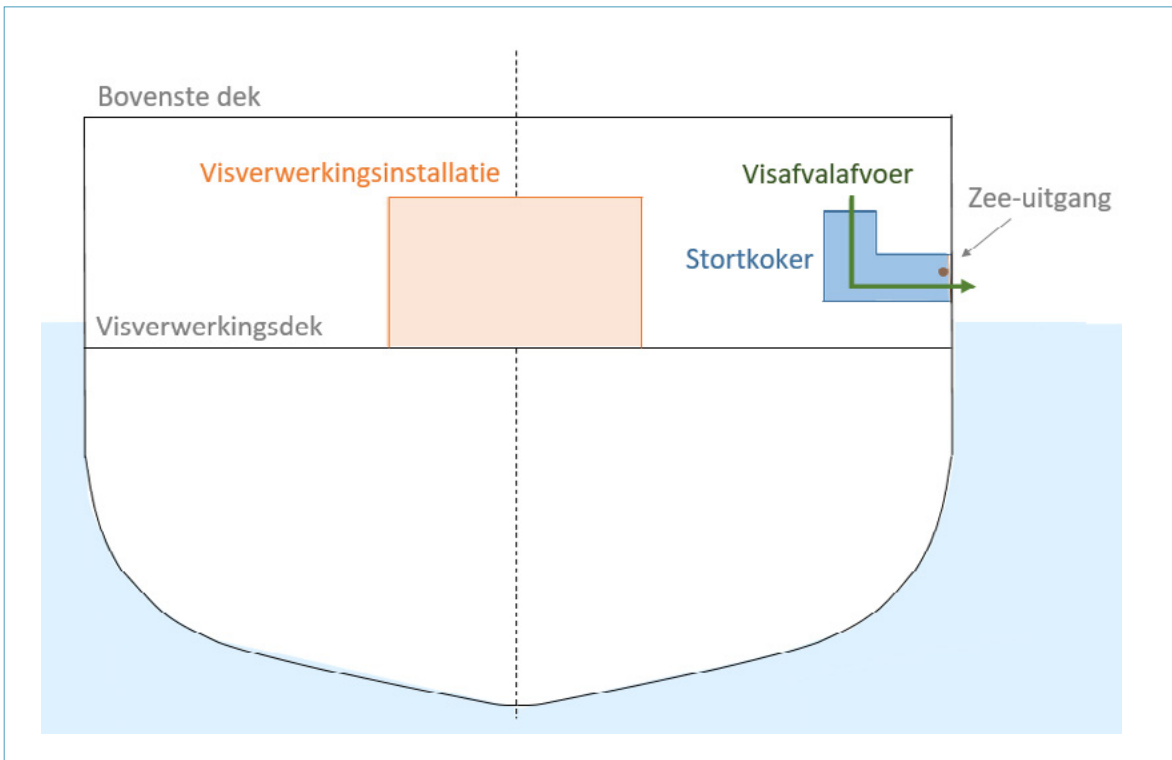
De visafvalstortkoker (zie figuur 4) bevond zich aan de stuurboordkant van het visverwerkingsdek (zie figuur 16). De uitgang van deze stortkoker (zie figuur 5) kwam een halve meter boven de waterlijn uit. De lay-out was dusdanig dat het zeewater niet zomaar naar binnen kon stromen. Bij slecht weer of tijdens de transit tussen haven en visgronden werd deze koker afgesloten door middel van een handmatig dicht te draaien klep.

Figuur 16: Doorsnede visverwerkingsdek – stortkoker.

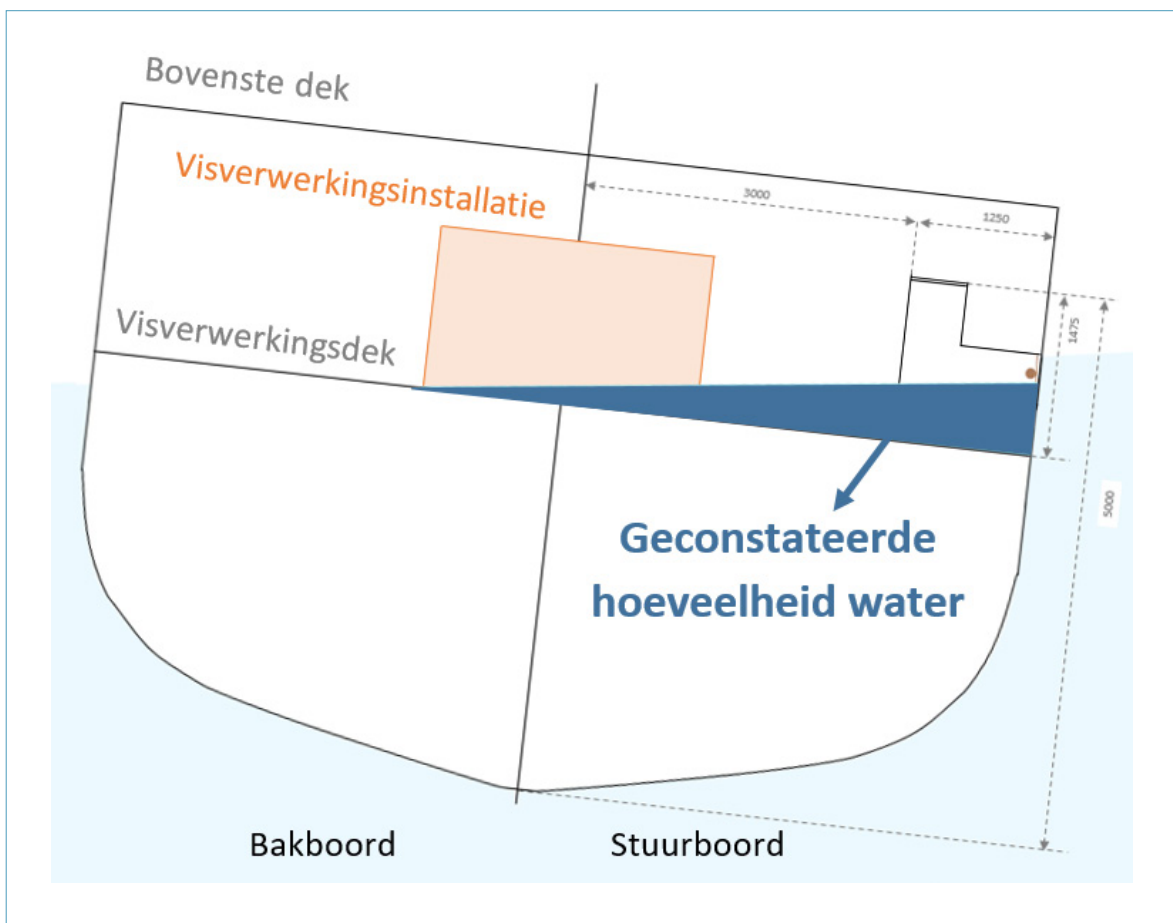
Door een onverklaarbare reden maakte het schip een plotse slagzij naar stuurboord. De slagzij was niet de aanleiding voor het zinken maar hoogstens een meewerkende factor in het falen van de barrières. De haal was voldoende om de overtollige hoeveelheid water naar stuurboord te verplaatsen en dusdanig te laten ophopen dat een touw door een opening in het lensrooster in de lensput terecht kon komen.

Figuur 17: Dwarsdoorsnede visverwerkingsdek.

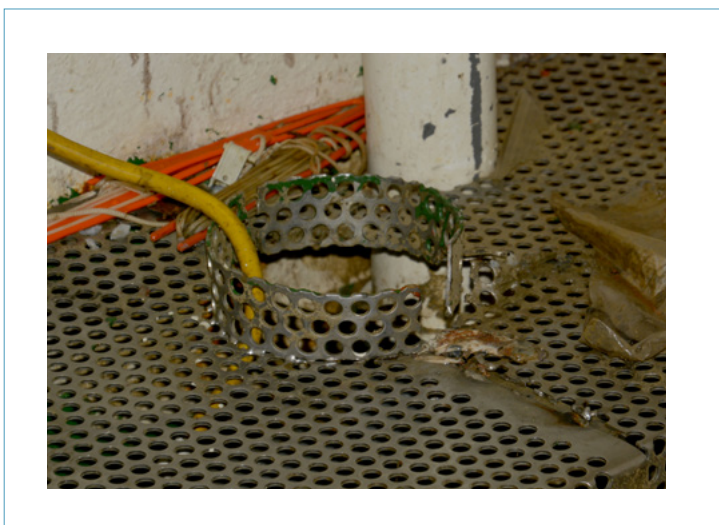
Figuur 19: Lenspomprooster ter hoogte van de lenspomp (visverwerkingsdek).

De elektriciteitskabel die de lenspomp op het visverwerkingsdek van stroom voorzag, liep door een opening met een diameter van 10 centimeter bovenaan het beschermingsrooster (zie figuur 19). Oorspronkelijk werd deze opening afgedicht door een hogere lenspomp. Tijdens de Nederlandse invlagging werden deze echter vervangen door pompen van een compacter formaat waardoor een vrije opening in het beschermende rooster ontstond.

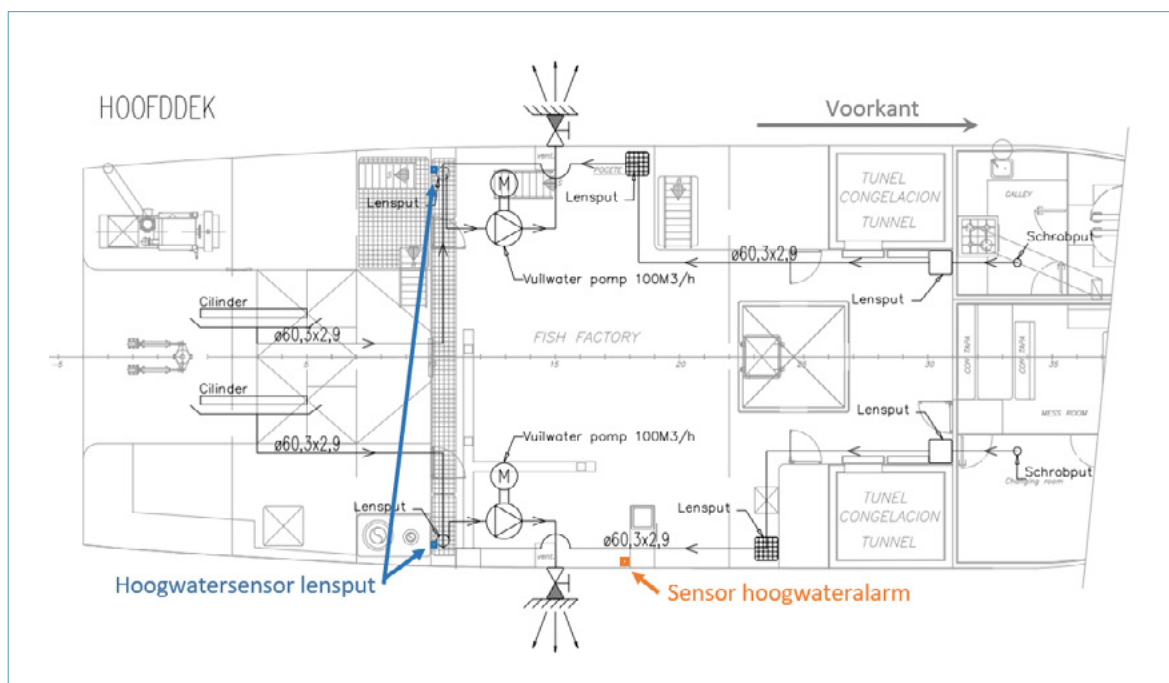
Figuur 22: Lensschema visverwerkingsdek – Boveraanzicht. (Bron: Maaskant Shipyards Stellendam / ILT)

De stuurboord lenspomp werd buiten werking gesteld door het aangezogen touwwerk. Hierdoor was het stuurboord lensstelsel niet meer in staat om het overtollige water weg te pompen. Op de lenspomp zat geen alarmering om aan te geven dat deze buiten werking was. Ook de hoogwaterschakelaar van de lensput had geen alarmeringsmogelijkheid. Het was zodoende niet mogelijk om op de brug te zien dat het waterpeil in de lensput boven de gewenste limiet kwam, maar niet werd weggepompt.

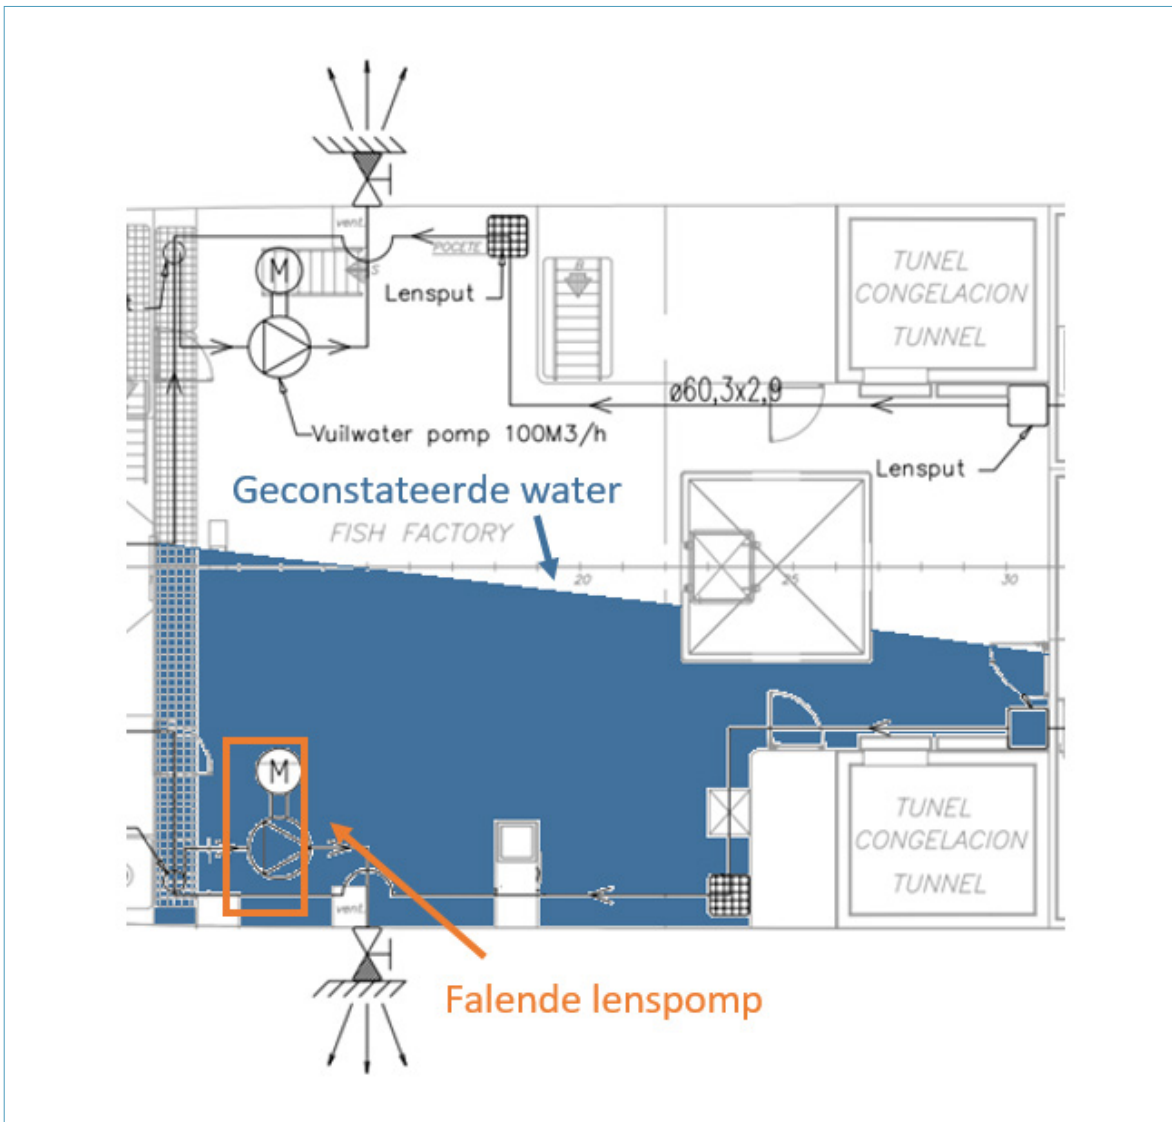
Aan boord was nog een kleiner formaat dompelpomp aanwezig in een opslagruimte aan stuurboord, maar deze stond buiten het bereik van de bemanning door het opgehoopte water. Beide voorziene back-up maatregelen bleken bij dit scenario ontoereikend.

Figuur 23: Lensschema – visverwerkingsdek – bovenaanzicht. (Bron: Maaskant Shipyards Stellendam / ILT)

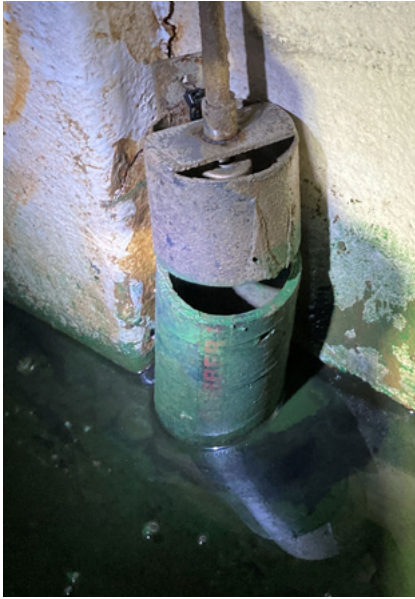
Op het visverwerkingsdek bevond zich één algemene hoogwatersensor (zie figuur 24 en 25) die verbonden was met een alarmsysteem op de brug. Deze sensor hing op 40 centimeter hoogte naast de visafvalstorkoker aan de stuurboordzijde van het visverwerkingsdek. Uit de rapporten van de periodieke ILT-inspecties is gebleken dat deze sensor elk jaar werd getest en er met betrekking tot de werking van deze sensor geen tekortkomingen werden vastgesteld.

Figuur 24: Lenssensor – Visverwerkingsdek.

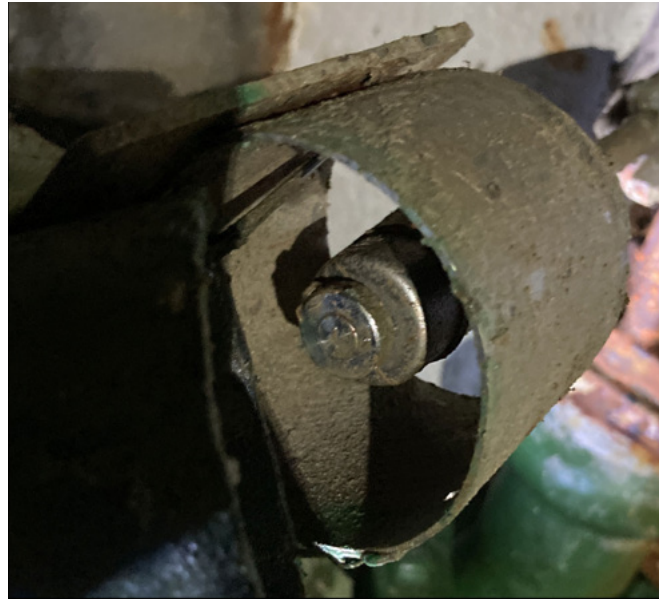
Figuur 25: Onderkant lenssensor – Visverwerkingsdek.

Enkele weken voor het voorval werden, na de vervanging van een andere sensor, alle sensoren op het visverwerkingsdek door de bemanning getest en in orde bevonden. Desondanks ging de sensor van het visverwerkingsdek niet in alarm toen het onder water kwam ten tijde van het voorval. Aangezien er op het visverwerkingsdek maar één sensor de brug een indicatie kon geven over een te hoge waterstand, was er geen back-up voorziening indien deze sensor het niet meer zou doen. Hierdoor werd de abnormale waterstand pas later opgemerkt.

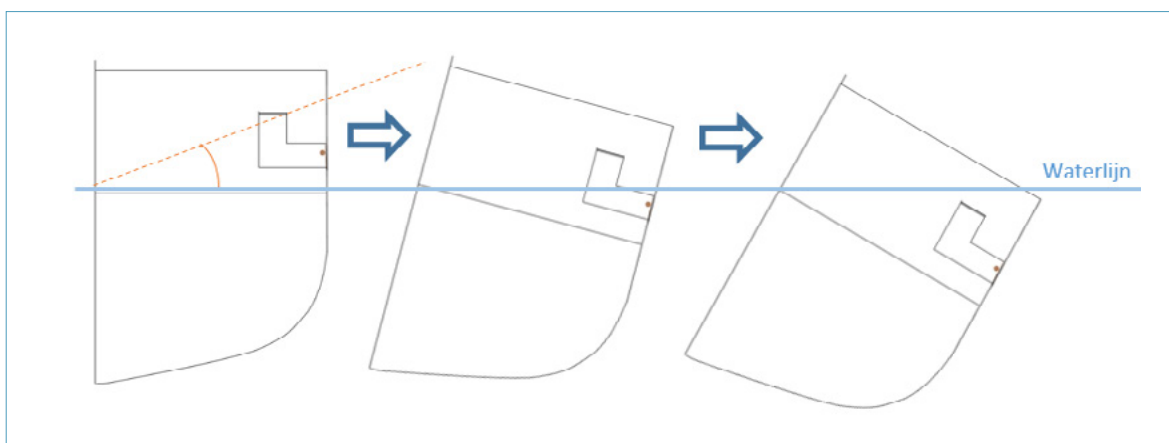
Figuur 27: Dwarsdoorsnede stuurboord in de neutrale begin positie (links), bij 15 graden slagzij (midden) en bij 30 graden slagzij (rechts).

Volgens de constructieplannen zou de ingang van de visstortklep zich onder de waterlijn moeten bevinden bij een slagzij van dertig graden (zie figuur 27). Wanneer het luik niet volledig waterdicht is afgesloten, komt er bij deze helling dus zeewater naar binnen.

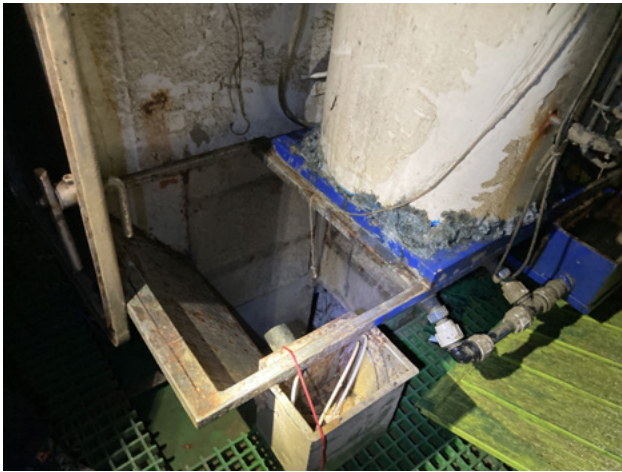
Het visruim dat zich onder de visverwerkingsruimte bevond, had twee openingen naar boven toe (zie figuur 30). Midscheeps was een groot luik waardoor vis in en uit het ruim gehaald kon worden. Aan stuurboord was nog een kleinere opening (zie figuur 28 en 30) op de plaats waar vroeger een vriesinstallatie had gestaan. Zoals te zien op figuur 29 stond deze installatie ten tijde van de laatste onderhoudsperiode nog aan boord. De opening werd pas in het jaar voor het voorval gemaakt door de boven het gat staande vriesinstallatie te verwijderen en het af te dichten met een waterdoorlatend paneel. Deze wijziging was niet bekend bij de inspectie.

Figuur 28: Kleine opening aan stuurboord- visverwerkingsruimte naar visopslagruimte.

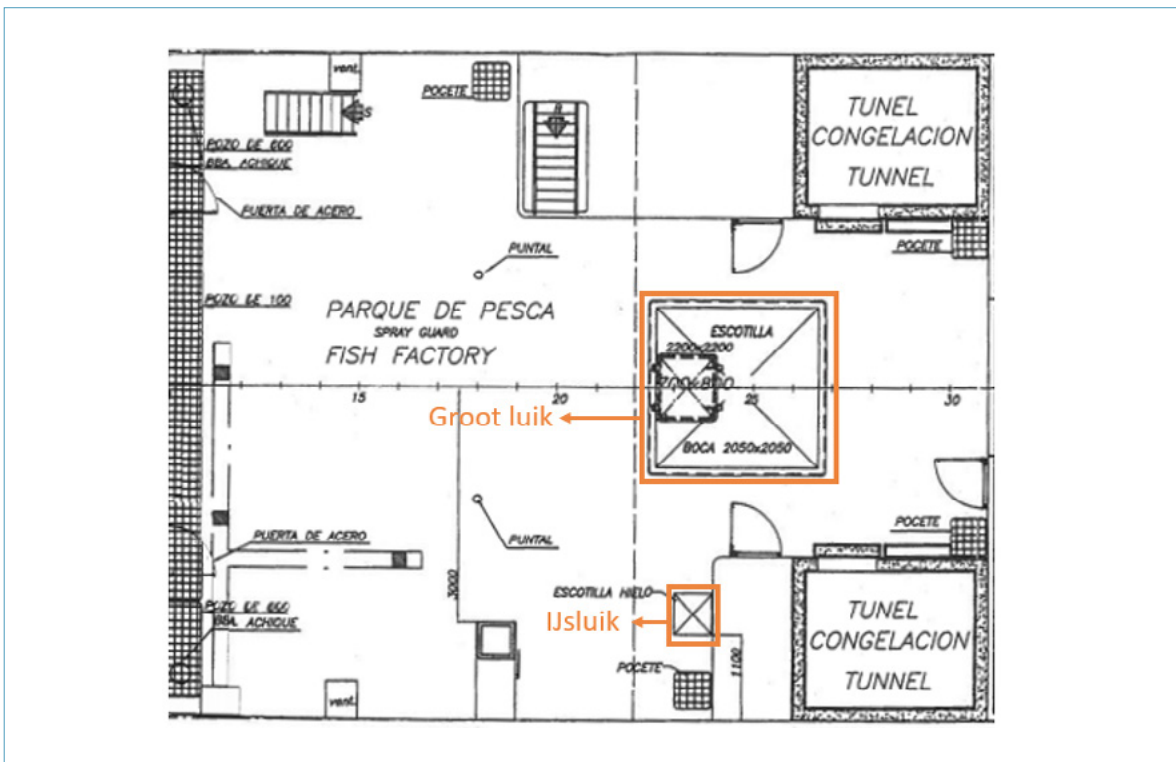
Figuur 30: Overzicht openingen tussen visverwerkingsruimte en visopslagruimte. (Bron: Stabiliteitsboek UK-160)

Ten tijde van het voorval was de vis al verwerkt en stond deze opgeslagen in de hiervoor bestemde ruimte onder de visverwerkingsruimte. Het grote luik was dan ook afgesloten, waardoor eventueel overtollig water via dit luik niet dieper in het schip kon stromen. De kleine opening aan stuurboord was afgesloten met een rooster waardoor deze niet waterdicht kon worden afgesloten. Op het moment dat het water hoger kwam dan de rand van de opening, kon het overtollige water via deze weg in het visruim.

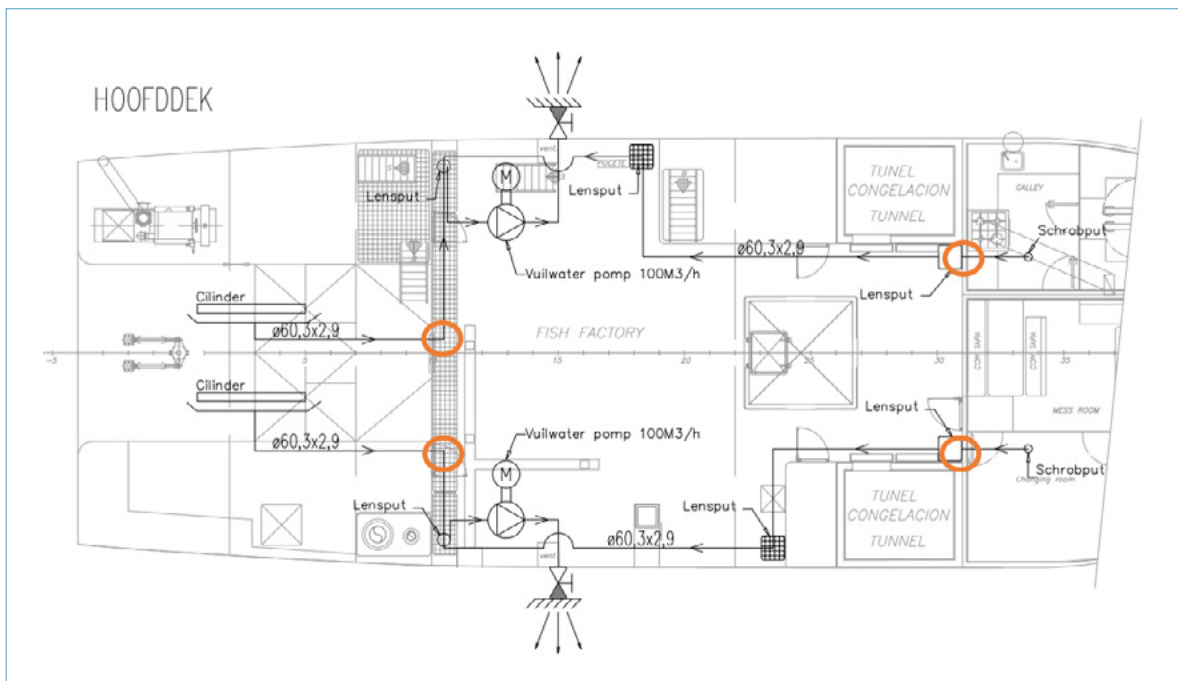
De afvoerput in het verblijf is aangesloten op het lensstelsel van het visverwerkingsdek. Na onderzoek aan boord is gebleken dat er geen terugslagkleppen zaten in het lensstelsel tussen de afvoerput (aangeduid als schrobput op het lensplan) in de accommodatie en de pomp in de visverwerkingsruimte en ook niet tussen de visverwerkingsruimte en de achterliggende ruimten (zie figuur 31).

Figuur 31: Lensstelsel tussendek - aanduiding ter hoogte van waterdichte schotten.  
(Bron: Maaskant Shipyards Stellendam / ILT)

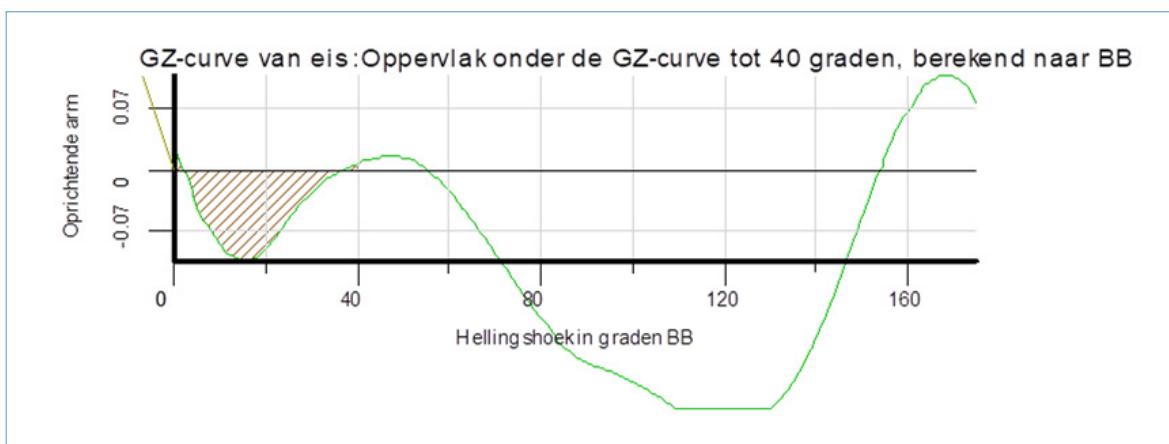
Op moment dat het water door de luchtinlaat in de machinekamer stroomde, bereikt het schip een kritisch punt. Op figuur 34 is te zien dat de oppervlakte onder de GZ-curve vanaf een hellingshoek van 48 graden minimaal of zelfs negatief werd. In deze positie had het schip dus geen zelf richtend moment meer waardoor ze een plotse kentering ondervond die haar tot 150 graden stuurboord slagzij liet doorslaan (moment waar de curve terug positief wordt) waardoor het schip ondersteboven kwam te liggen.

Figuur 34: Stabiliteitstoestand 18.30 uur. (Bron: SARC)
