**Onderzoek naar de oorzaak van
het ongeval met de fast ferry
Voskhod 605 op 18 oktober 2003
te Amsterdam**

Den Haag, mei 2005

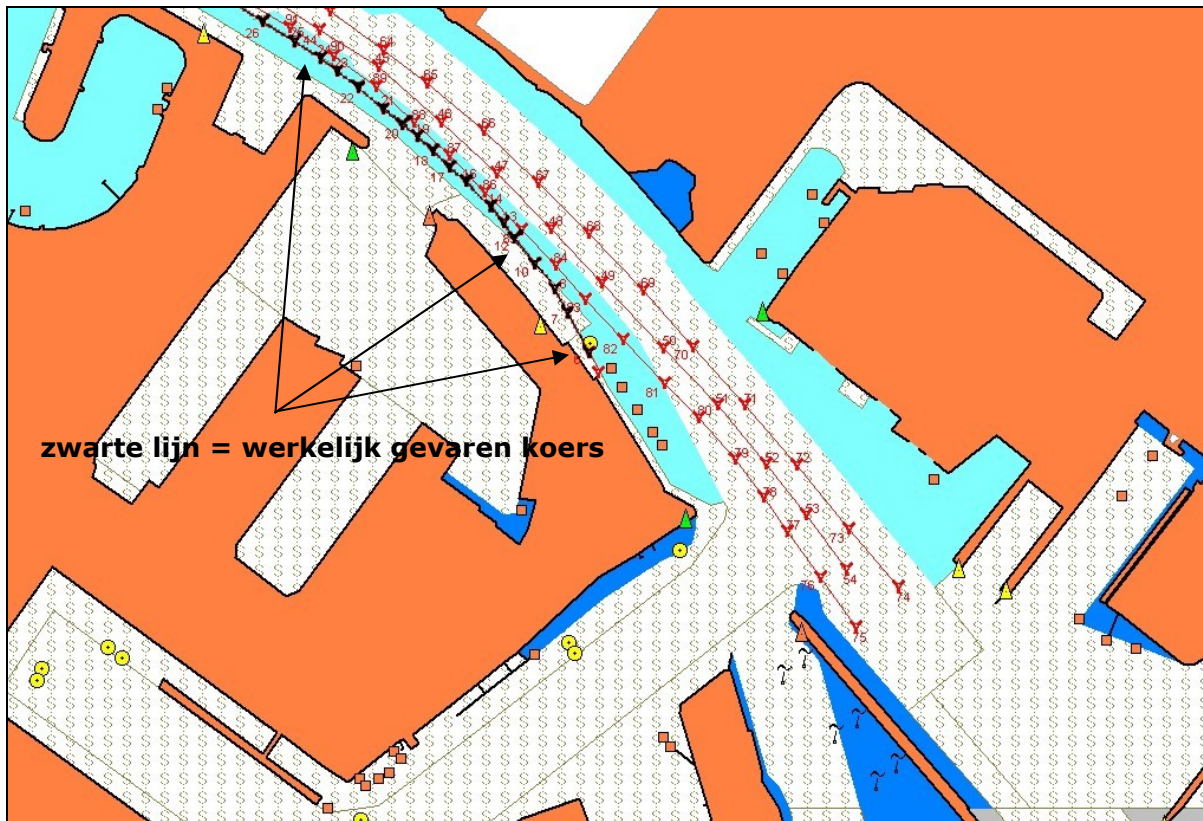
Figuur 1b: Gevaars koers van de Voskhod 605 voorafgaand aan het ongeval¹

¹ De zwarte lijn is de reconstructie van het afgelegde vaartrajec op basis van de posities die geregistreerd worden in het geïnstalleerde Global Positioning System. N.b.: de symbolen die in de lijn zijn aangebracht hebben geen relatie met de vaarsnelheid, afgelegde afstand of GPS-metingspunt. De overige rode trajec-lijnen hebben geen relatie tot het ongeval.

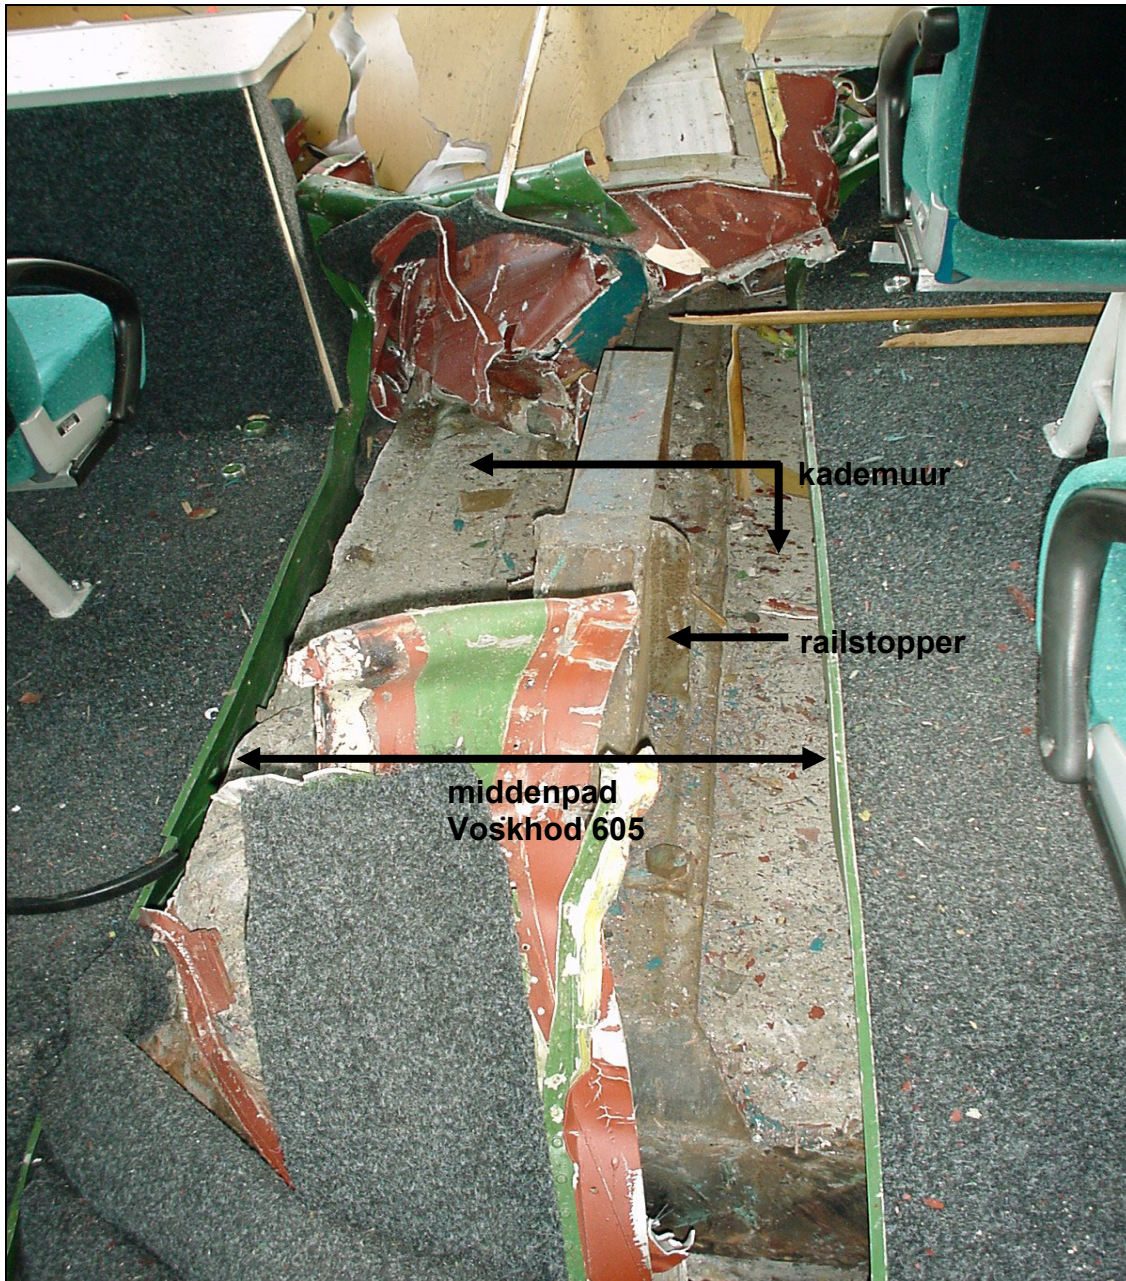
De fast ferry Voskhod 605 is bij de aanvaring op de kade geschoven, waarbij de stopper de bodem van het schip over enkele meters heeft opengereten, precies in de loopruimte tussen de stoelen (zie figuren 3, 4 en 5).

Figuur 3: Foto van de kademuur en een rail die de middensectie hebben opengereten, genomen vanuit de voorste passagiersruimte van de Voskhod 605.

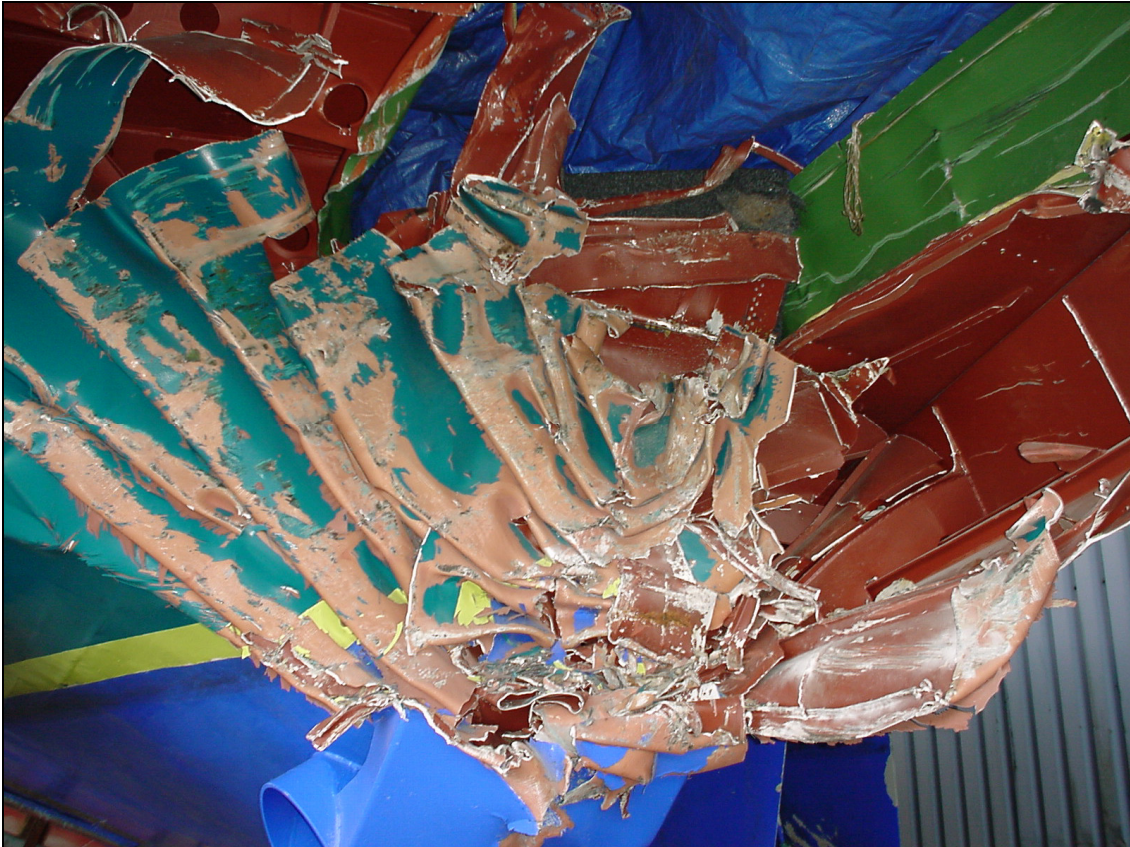
Figuur 4: Foto van de vervorming van de scheepsromp van de Voskhod 605 als gevolg van de uitgeoefende krachten tijdens de aanvaring.

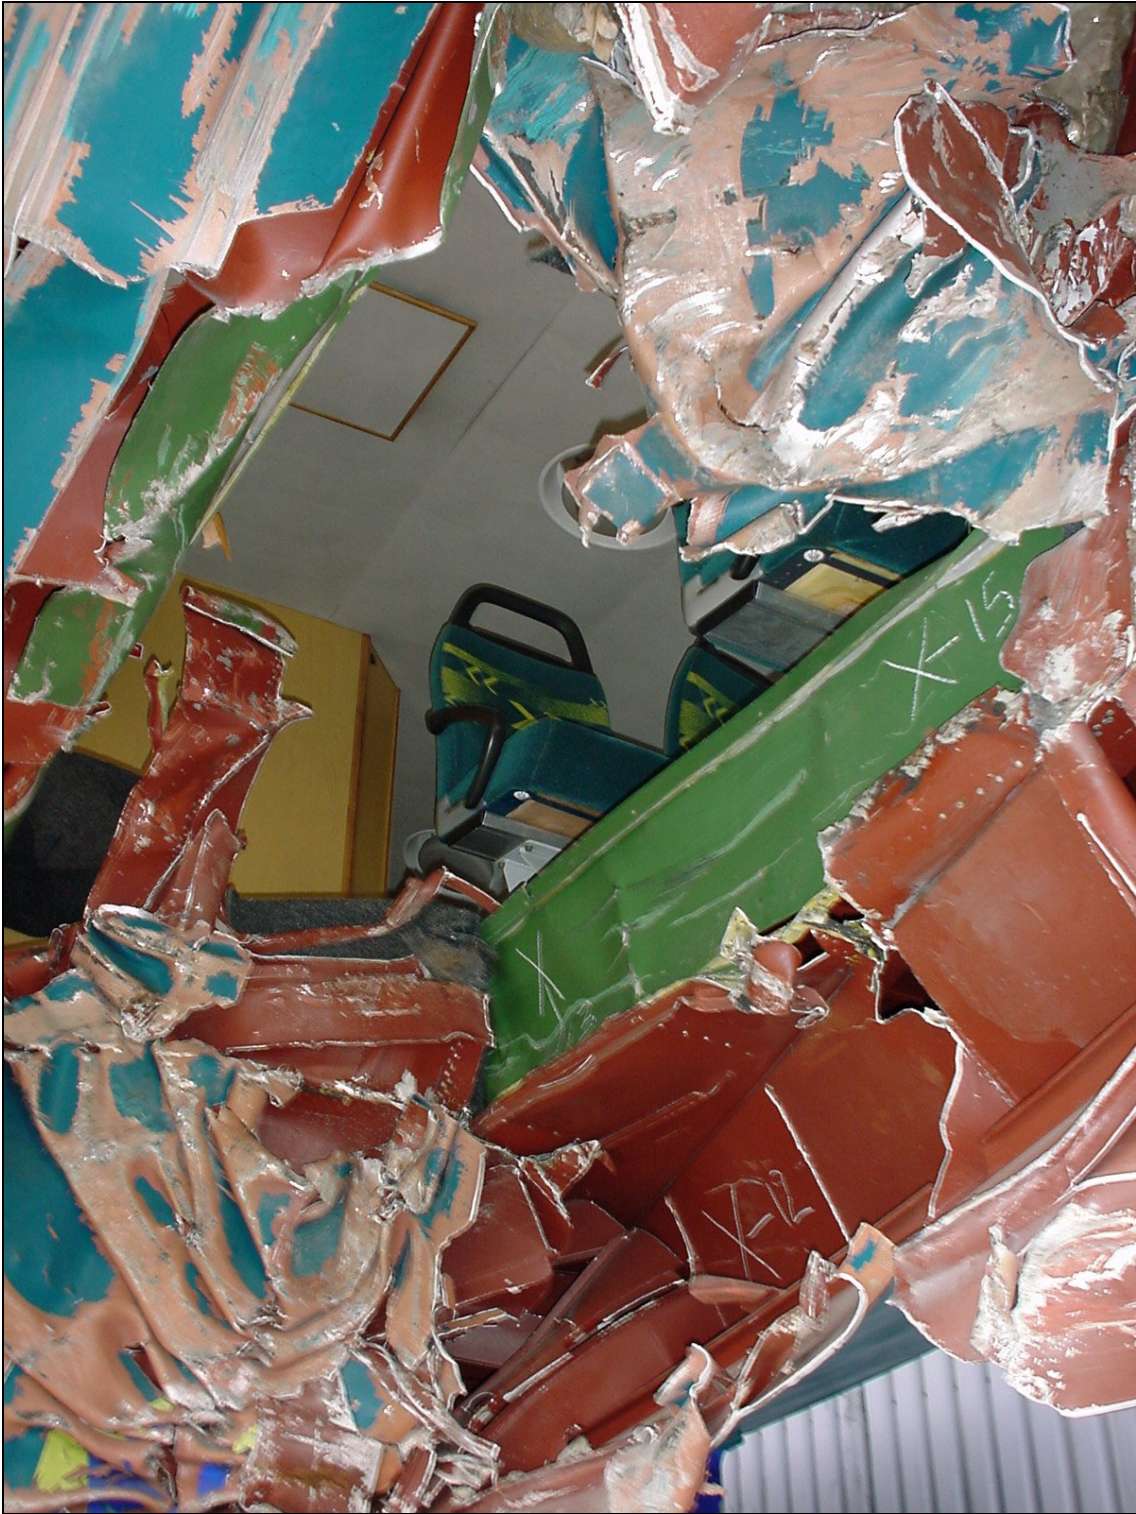
Figuur 5: Zicht op het voorste passagierscompartment van de Voskhod 605 door de opengereten scheepsromp.

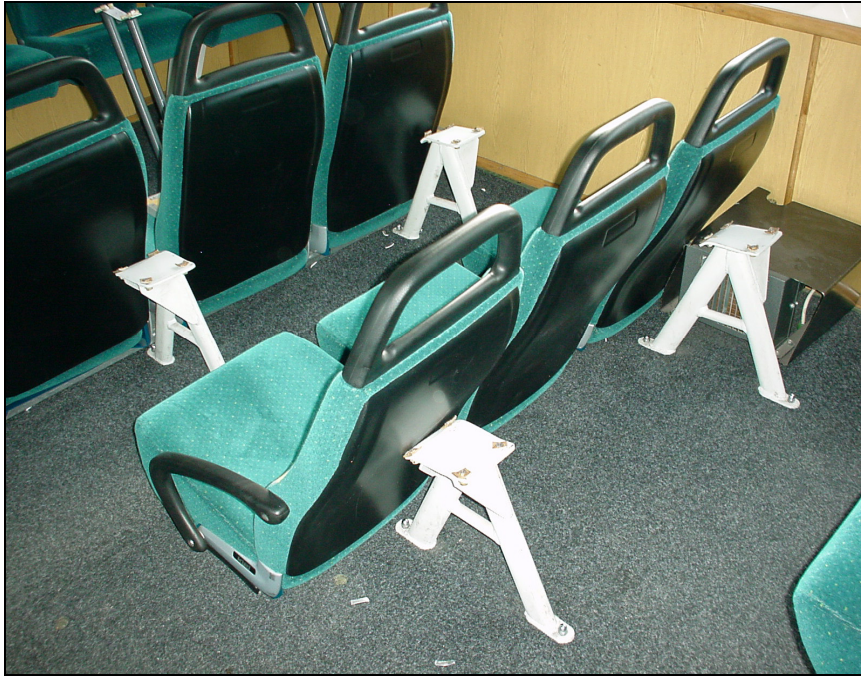
Een goed voorbeeld van het uitblijven, dan wel later implementeren van regelgeving, is de bevestiging van de stoelen. Door de kracht van de impact zijn bevestigingspunten afgebroken. Passagiers zijn daarbij gewond geraakt. Het ontbreken van stootmateriaal heeft de verwondingen zo mogelijk verergerd. Op onderstaande foto's (figuren 6 en 7) is goed te zien dat veel stoelen, of onderdelen daarvan, zijn afgebroken. Goed zichtbaar is tevens dat zowel de verbinding tussen het metalen onderstel en de stoelzittingen, als de bevestiging van het onderstel aan de vloer onvoldoende stevig is gebleken.

Figuur 6: Foto van afgebroken bevestigingen van passagiersstoelen

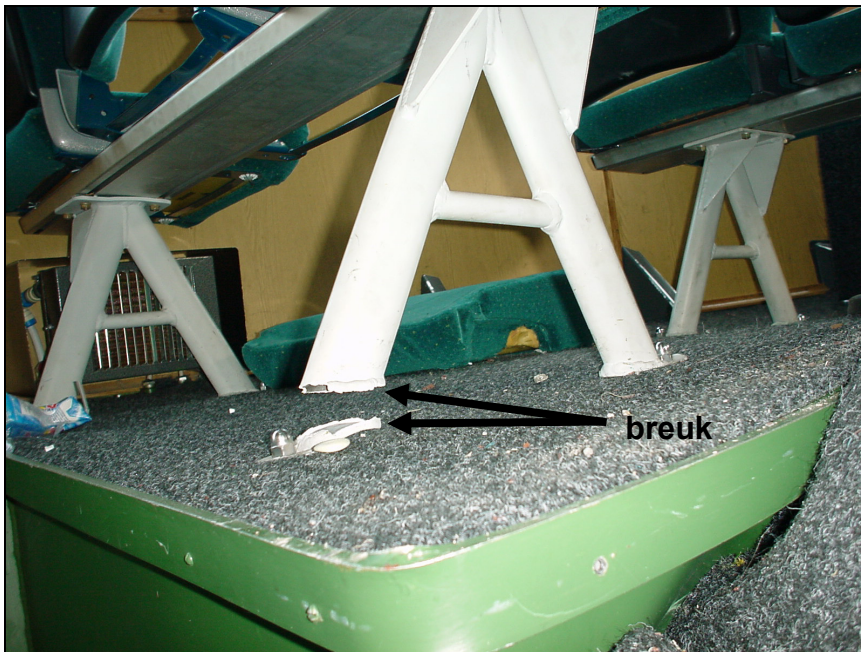
Figuur 7: Foto van een afgescheurde vloerbevestiging van een passagiersstoel
