**Afgebroken start na de beslissingssnelheid 'V<sub>1</sub>',  
Boeing B737-800, op Eindhoven Airport**

4 juni 2010

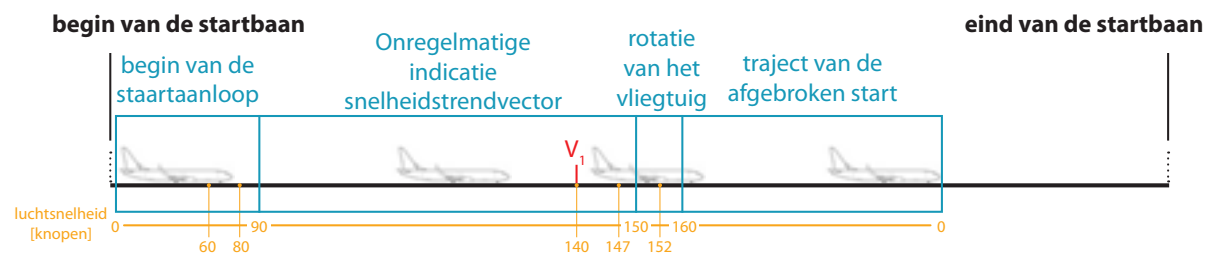
Figuur 5: Tijdslijn van de start met de vier fasen die in detail in deze paragraaf worden geanalyseerd.

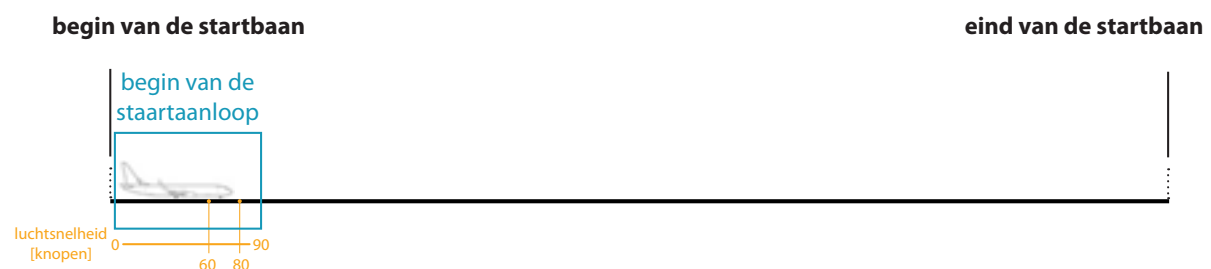
De vluchtgegevens op de recorder wijzen op een koersafwijking bij lage luchtsnelheid. De analyse van de motorgegevens voor deze fase wijzen niet op motorasymmetrie of een groot verschil in motorvermogen die de koersafwijking zou kunnen verklaren.

Figuur 6: Tijdvak van het begin van het vaartmaken, vanaf stilstand tot 90 knopen berekende luchtsnelheid.

Uit de gegevens van de vluchtdaterecorder blijkt dat het vliegtuig reageerde op roerpedaalinput en dat het mogelijk was om het toestel op één lijn met de baan te krijgen. Bewegingen van de tiller, de stuurhendel voor het neuswiel, worden niet geregistreerd. Daarom kunnen koerswijzigingen ten gevolge van tillersturing niet worden geanalyseerd. De koersveranderingen van het vliegtuig kunnen samenhangen met overbesturing van het toestel of een externe atmosferische storing.

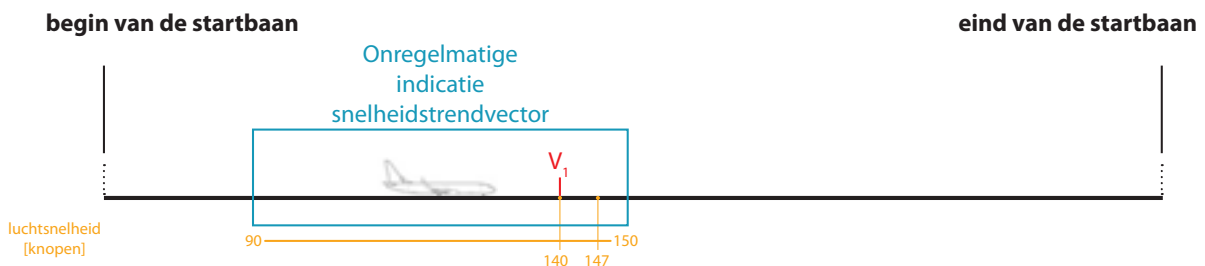
Na het incident meldden beide bemanningsleden elk andere uitslagen van de snelheidstrendvector. Volgens de co-piloot was de snelheidstrendvector negatief tussen 90 en 140 knopen, wat erop zou wijzen dat het vliegtuig naar verwachting binnen de 10 daaropvolgende seconden zou vertragen. De gezagvoerder verklaarde dat hij bij ongeveer 140 knopen luchtsnelheid een grote snelheidstrendvector in positieve richting op het scherm zag.

*Figuur 7: Tijdvak voor de fase met een luchtsnelheid van 90 tot 150 knopen, waarbij onregelmatige snelheidstrendvectoren werden waargenomen.*

De gezagvoerder dient in zijn rol als PM tijdens het snelheidverhoging de vliegtuigsystemen in het oog te houden en te controleren. Hij had een te grote positieve snelheidstrendvector waargenomen, maar achtte dit geen probleem voor de start. De PF nam tijdens het vaartmaken evenwel een onregelmatige snelheidstrendvector waar. Dit betekent dat beide bemanningsleden grote afwijkingen op de snelheidsinstrumenten in de cockpit hebben waargenomen.

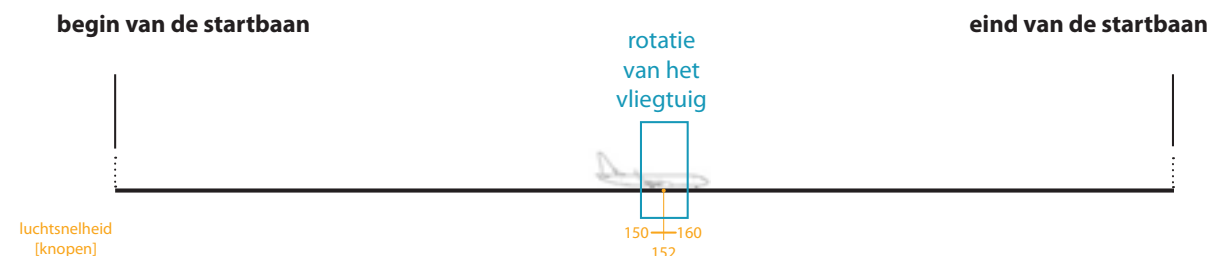
De co-piloot verklaarde dat de stuurkolom bij een snelheid rond  $V_1$  naar hem toe bewoog. De vluchtdaterecorder registreert zowel de standen van de stuurkolom als de krachten erop. Uit de gegevens blijkt dat de stuurknuppel rond  $V_1$  niet bewoog en dat er ook geen kracht op werd uitgeoefend. De gegevens van de vluchtdaterecorder laten verder zien dat de co-piloot tijdens het taxiën een besturingscheck (flight control check) uitvoerde, waarbij geen onregelmatigheden werden ontdekt. Uit analyse en vergelijking van de standen en krachten op de stuurknuppel tijdens vorige vluchten zijn geen verschillen naar voren gekomen. Het is mogelijk dat het vliegtuig zelf is gaan roteren ten gevolge van een incorrect gewicht, een incorrecte gewichtsverdeling of een te ruime afstelling van de trim. Het gewicht en de gewichtsverdeling van het vliegtuig lagen echter binnen de voorgeschreven limieten. Ook was de trim volgens de vluchtdaterecorder naar binnen de voorgeschreven limieten afgesteld.

Figuur 8: Tijdvak tussen 150 en 160 knopen, toen het vliegtuig roteerde.

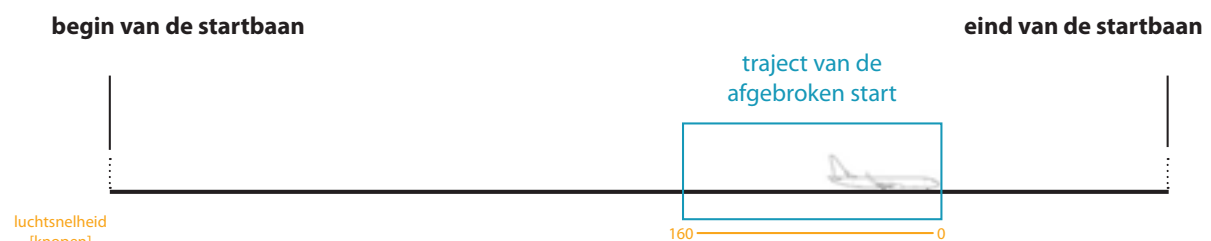
Uit de gegevens van de autothrottle en de vluchtdaterecorder blijkt dat de start werd afgebroken bij een snelheid van 152 knopen, hoger dus dan de 141 knopen  $V_1$  die door de bemanning was bepaald. De toepasbare  $V_1$  snelheid was voorafgaand aan de start verkregen op basis van de tabellen met de voorgeschreven startmassa (RTOM) in de handleiding van het vliegtuig. In deze handleiding staat wanneer de V-snelheid moet worden aangepast (afhankelijk van de toestand en de helling van de baan, de wind, de temperatuur enz.). Op de dag van het incident werd de V-snelheid niet aangepast en was dit ook niet vereist.

Figuur 9: Tijdvak van de afgebroken start, vanaf de maximumsnelheid van 160 knopen tot stilstand.

De lengte van de startbaan op Eindhoven Airport en de heersende weersomstandigheden vormde geen beperking voor het vliegtuig. Afgaande op het gewicht van het vliegtuig en de goede baanfrictie was sprake van goede omstandigheden. Uit de wrijvingscoëfficiënt van 0,81 blijkt dat de remwerking goed was. De startbaan van 3000 meter was lang genoeg en bovendien besloot de bemanning tijdens het taxiën om uitrit GOLF aan te vragen, waardoor ze de volledige lengte van de baan konden gebruiken. Het vliegtuig kwam ongeveer 500 meter voor het einde van de startbaan tot stilstand, ondanks het afbreken van de start bij een snelheid hoger dan  $V_1$ .
