ONDERZOEKRAAD
VOOR VEILIGHEID

Verlies van motorvermogen na de start

Nummer voorval:	2021062
Classificatie:	Ongeval
Datum, tijd voorval:	25 juni 2021, 09:33 ¹
Plaats voorval:	Ten westen van International Airport Teuge (EHTE)
Luchtvaartmaatschappij:	Skydive Teuge
Registratie luchtvaartuig:	PH-FST
Type luchtvaartuig:	Cessna 208B Supervan
Soort luchtvaartuig:	Eénmotorig turbopropvliegtuig
Soort vlucht:	Parachutedrop
Fase van de vlucht:	Initiële klim
Schade aan luchtvaartuig:	Zwaar beschadigd
Aantal bemanningsleden:	Een
Aantal passagiers:	Zeventien
Persoonlijk letsel:	Een passagier lichtgewond
Lichtcondities:	Daglicht

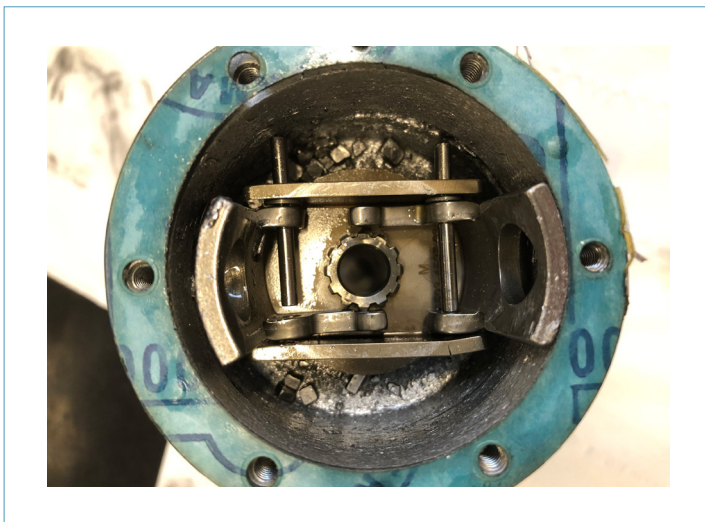
Onderzoek van de motor (Honeywell TPE331-12JR) wees uit dat de propeller governor beschadigd was. De *ballhead assembly* binnenin de propeller governor werd beschadigd aangetroffen en in de behuizing werden kleine losse metalen deeltjes (*debris*) gevonden. Daarnaast was het uiteinde van de magnetische pick-up beschadigd.

Figuur 2: Beschadigde propeller governor. (Bron: Onderzoeksraad)

De schade was veroorzaakt door contact tussen de magnetische pick-up en roterende delen (tandwiel) van de propeller governor.² De losse metalen deeltjes in de behuizing beperkten de vrije beweging van de *ball head assembly* binnenin de propeller governor. Waarschijnlijk werd hierdoor de beweegbare afsluiter (*metering valve*) naar achteren verplaatst, zodat de olie uit de propeller wegliep, waardoor de propeller naar de voorstand ging. De toename van de spoedhoek (*pitch*) van de propeller leidde tot een toenemende vraag naar motorvermogen, dat de motor niet kon leveren. Dit resulteerde in een vermogensreductie, welke zichzelf versterkte totdat de motor stopte (*flame out*).

Tijdens het onderzoek heeft de motorfabrikant de Onderzoeksraad geïnformeerd dat twee veiligheidsacties zijn genomen. Op 11 maart 2022 heeft de motorfabrikant een *Service Information Letter*³ uitgebracht, waarin aangegeven wordt dat onjuiste installatie van de magnetische pick-up kan resulteren in schade door contact tussen de pick-up en het tandwiel van de propeller governor. Op 29 juli 2022 heeft de motorfabrikant een revisie⁴ van het onderhoudshandboek uitgebracht met betrekking tot de procedure voor het vervangen van de magnetische pick-up.

- Een waarschuwing met betrekking tot de mogelijkheid van het onjuist plaatsen van de magnetische pick-up wat kan resulteren in ernstige schade aan de propeller governor assembly;
- Foto's van het centreren van het tandwiel voorafgaand aan het plaatsen van de magnetische pick-up;
- Gedetailleerde instructies met betrekking tot de uit te voeren spanningstest van het systeem na het plaatsen van de magnetische pick-up.

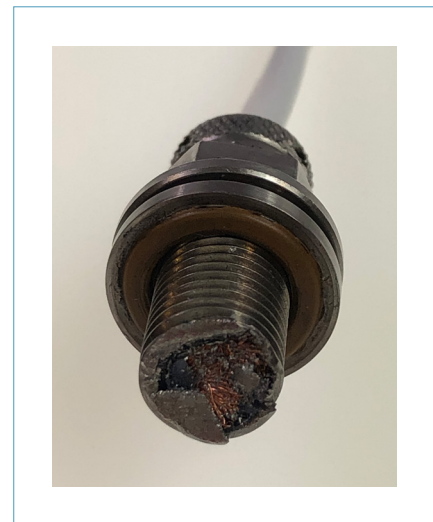
Figuur 3: Beschadigde magnetische pick-up. (Bron: Onderzoeksraad)

Er werd vastgesteld dat zeer waarschijnlijk voorafgaand aan de ongevalsvlucht de magnetische pick-up tussen twee tanden van het tandwiel in de propeller governor is gedraaid. Dit was niet merkbaar tijdens de montage en de normale autostart van de motor en de uitgevoerde SRL test (systemen die de input van de magnetische pick-up ook gebruiken). Het ontwerp van het tandwiel in de propeller governor maakt het mogelijk de magnetische pick-up tussen twee tanden te positioneren. Het onderhoudshandboek had dit niet specifiek vermeld.
