ONDERZOEKSRaad
VOOR VEILIGHEID

Stroomuitval door brand, Shell Pernis 2017

Den Haag, juni 2021

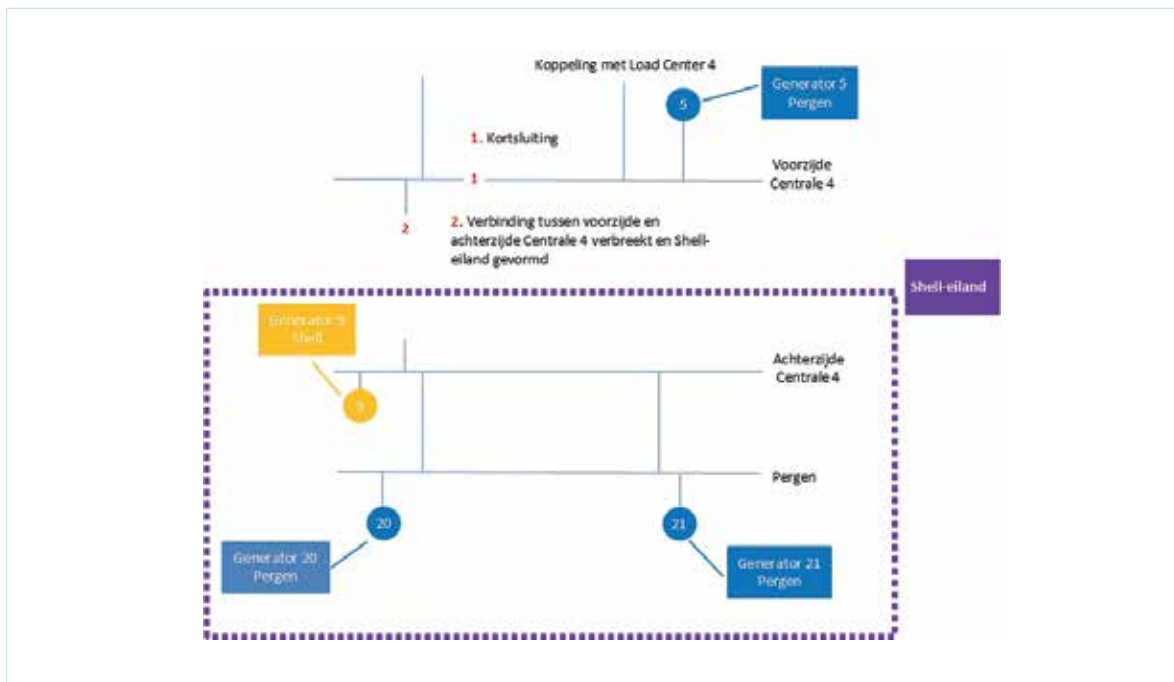
Figuur 5: Gebeurtenissen leidend tot Shell-eiland.

Om 23:19 uur trad er een kortsluiting (figuren 5 en 6, gebeurtenis 1) op die een dermate grote piek in stroomsterkte veroorzaakte dat, conform het ontwerp, een deel van Centrale 4 werd losgekoppeld en het Shell-eiland werd gevormd. De beveiliging van Centrale 4 koppelde de spanningsrail Voorzijde los van de spanningsrail Achterzijde²⁵ (figuren 5 en 6, gebeurtenis 2). De benodigde elektriciteit voor het Shell-eiland werd vanaf dat moment alleen nog geleverd via de drie generatoren die direct met het eiland verbonden waren, namelijk de generatoren G9, G20 en G21.

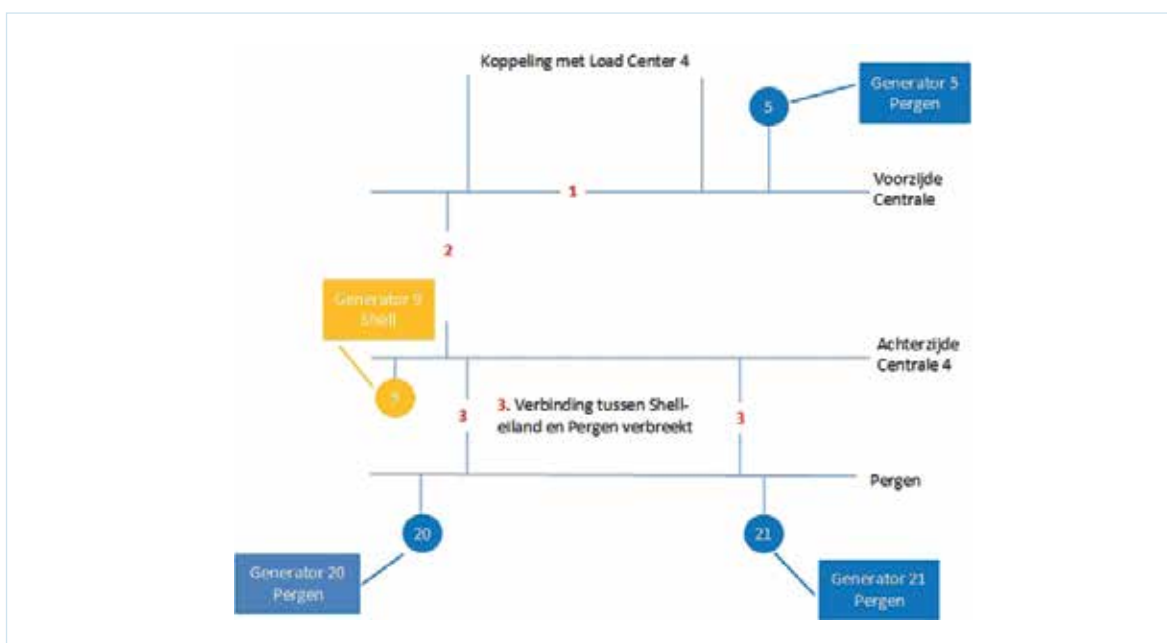
Figuur 6: Verbinding Shell-eiland en Pergen verbreekt

De piek in de stroomsterkte om 23.19 uur activeerde echter niet alleen de vorming van het Shell-eiland. De piek bereikte ook de beveiliging van de warmtekrachtinstallaties van Pergen (generatoren G20 en G21), die een groot deel van de voeding voor het Shell-eiland zouden moeten verzorgen. De piekstromsterkte leidde er vervolgens toe dat de beveiliging van die installaties van Pergen werd geactiveerd en generatoren van Pergen (G20 en G21) losgekoppeld werden van het Shell-eiland (figuur 6, gebeurtenis 3).
