Memorandum

*Reactie op KC W&M rapport Onderzoek t.b.v. veilige afvoer van 60 mm munitie van het HB mortier*Lange Kleiweg 137
2288 GJ Rijswijk
Postbus 45
2280 AA Rijswijk

18 september 2019

19EM/0513

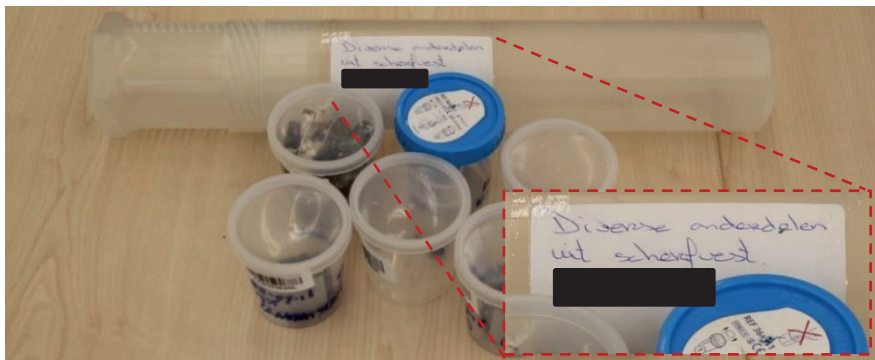
Figuur 1 Onderzoeksmateriaal door de KMAR aangeleverd aan TNO, met opschrift "Diverse onderdelen uit scherfvest [REDACTED]".⁵

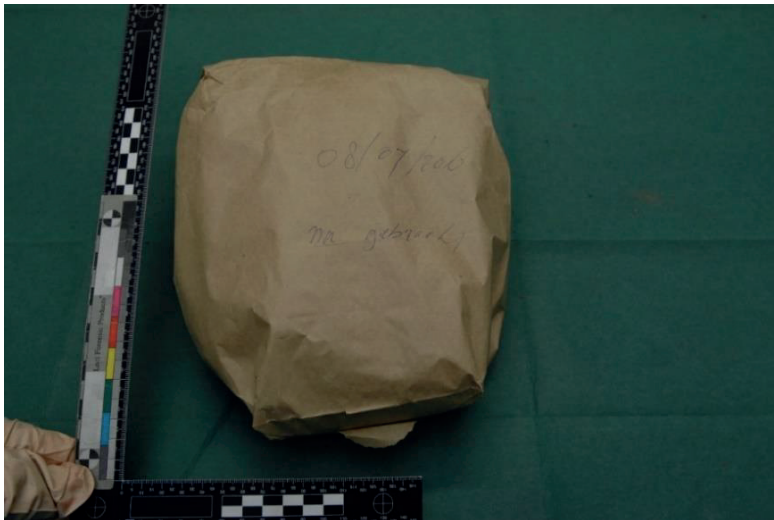
Uit bestudering van de foto's gemaakt door de KMAR, blijkt dat de inhoud van potje AABV5499NL afkomstig is uit een papieren zak met opschrift "08-07-2016 na gebracht", zie Figuur 2. Hierin bevinden zich fragmenten van een schokbuis, een deel van een schoen, patronen, een magazijnveer, (waarschijnlijk) beschermhoes van de mortier, lintjes van de transportveiligheid van de granaat en de rubberen cover van het snelrichtvizier van een Colt geweer, zie Figuur 3. Deze en andere onderdelen zijn nogmaals zichtbaar in Figuur 4. Het onderzoeksmateriaal, zoals afkomstig uit potje AABV5499NL, is omkaderd in Figuur 5.

Figuur 2 Papieren zak met opschrift "08/07/2016 na gebracht".⁷

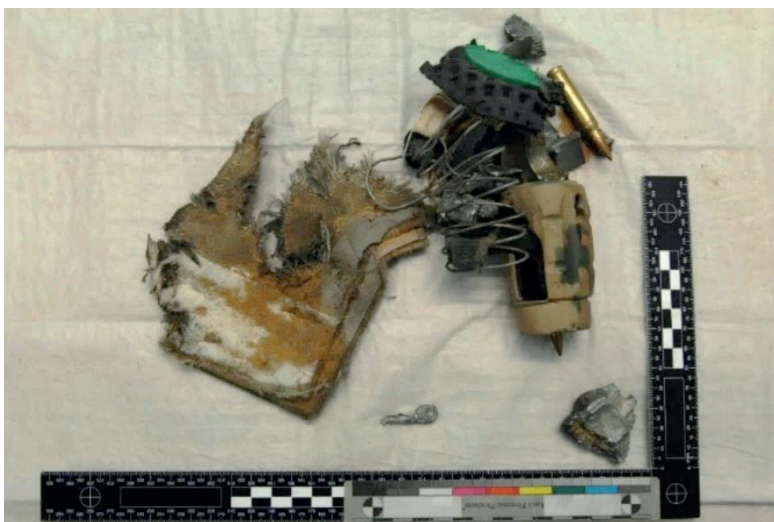
Figuur 3 Inhoud van de papieren zak: zichtbaar zijn fragmenten van een schokbuis, een deel van een schoen, patronen, een magazijnveer, (waarschijnlijk) beschermhoes van de mortier, lintjes van de transportveiligheid van de granaat en de rubberen beschermkap van het snelrichtvizier van een Colt geweer.⁸

In dezelfde papieren zak bevindt zich naast de schokbuis fragmenten, de rubberen beschermkap van het snelrichtvizier (zie Figuur 3 en Figuur 4). Dit vizier bevond zich tijdens het ongeval op circa 2 m van de mortier, zoals zichtbaar in Figuur 6.

Omdat de rubberen beschermkap in Figuur 3 beschadigd is, en omdat op de GoPro film van de AMV te zien is dat de rubberen beschermkap los ligt van het wapen en opgeraapt wordt door een Nederlandse militair (zie Figuur 8 en Figuur 9), is er geen twijfel dat deze kap is gevonden tijdens de eerste zoekslag, dus voor de vernietiging van de vijf mortiergranaten door de Franse militairen. Omdat de rubberen beschermkap uit dezelfde zak komt als de schokbuis fragmenten, is het onwaarschijnlijk dat deze fragmenten niet van het ongeval afkomstig zijn.

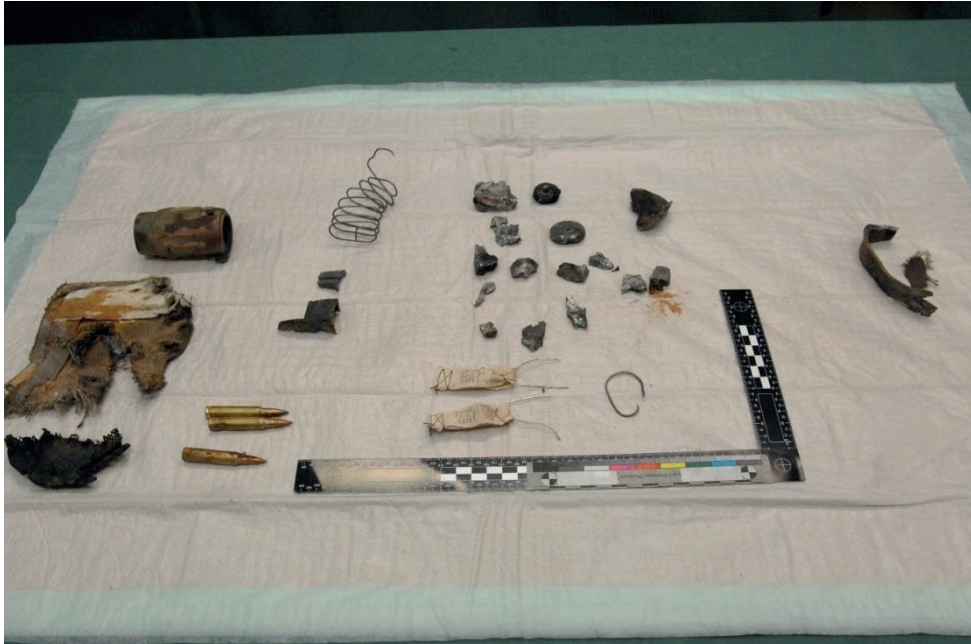
Figuur 4 Inhoud van de papieren zak: zichtbaar zijn dezelfde delen als in Figuur 3, delen van een magazijn en (waarschijnlijk) een deel van de draag/schietriem van de mortier.⁹

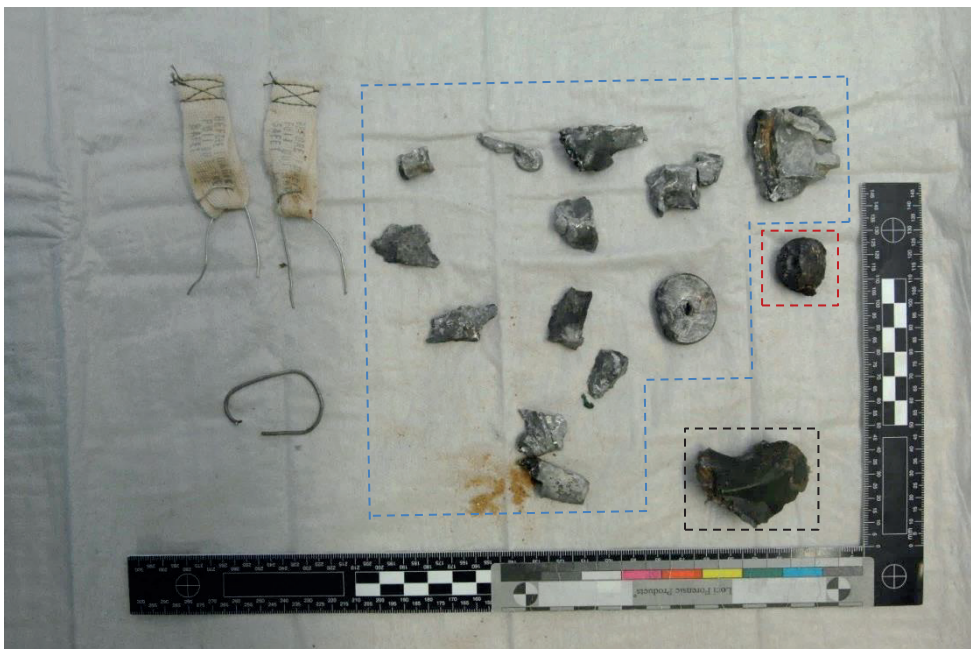
Figuur 5 Inhoud van de papieren zak: fragmenten van de mantel van de schokbuis, de slagpin en afsluitplaat (in blauw kader), verbindingstop van de granaat met de staart (rood kader) en deel van het commandovizier van de mortier (zwart kader).¹⁰

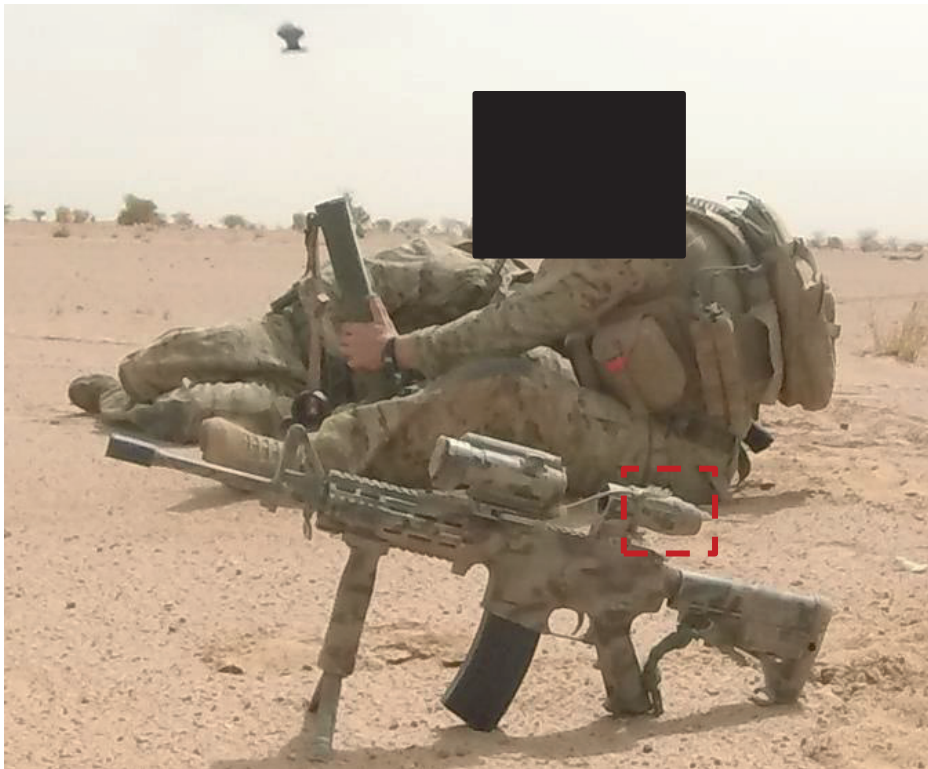
Figuur 6 Foto van het schot voorafgaand aan het ongeval; op ongeveer 2 m afstand van de mortier staat een Colt geweer in het zand met daarop een snelrichtvizier met rubberen beschermkap (rood kader).¹¹

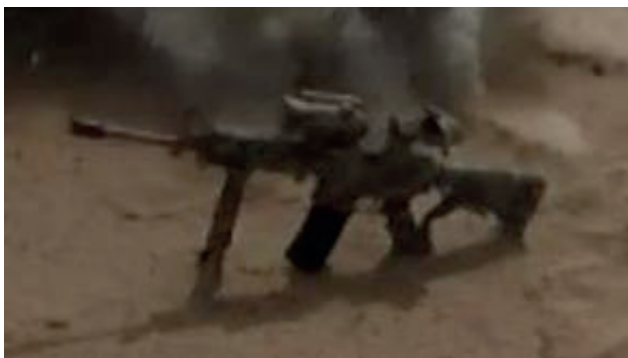
Op het eerste frame van de GoPro film¹² gemaakt door de militair die gewond raakte bij het ongeval, is te zien dat deze rubberen beschermkap opensplijt, hoogstwaarschijnlijk door inslag van een fragment, zie Figuur 7.

Figuur 7 Opensplijten van de beschermkap van het snelrichtvizier van het Colt geweer.

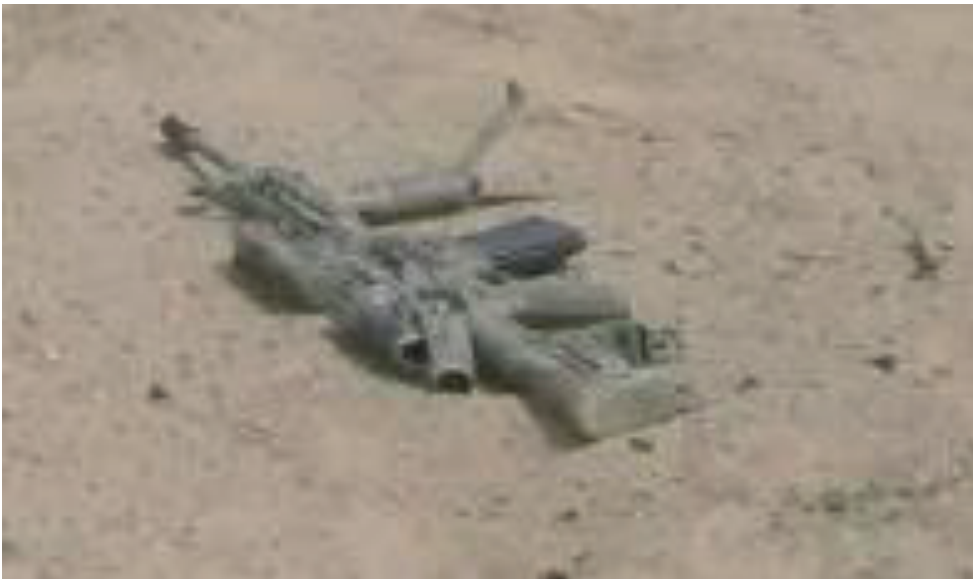
Figuur 8 Colt geweer met losliggende rubberen beschermkap van het snelrichtvizier.¹³

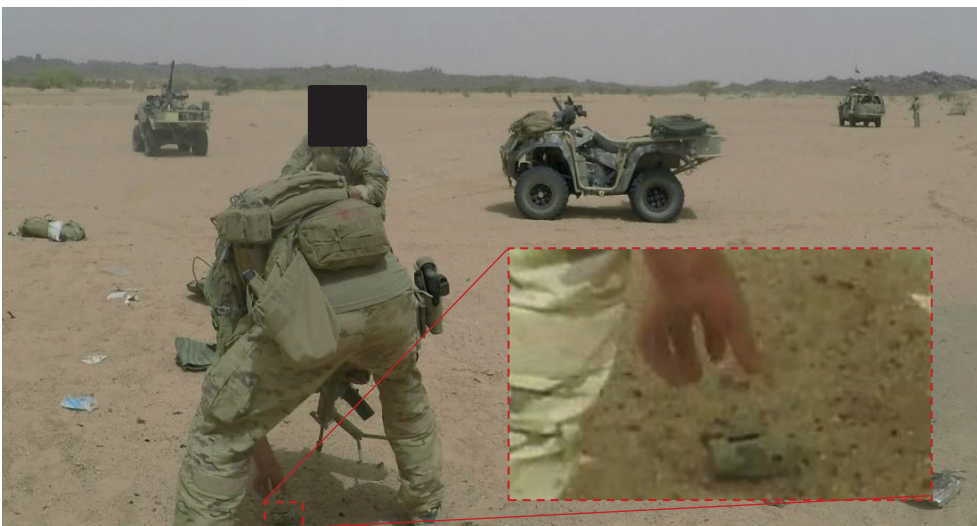
Figuur 9 Een Nederlandse militair raapt de rubberen beschermkap op, enkele minuten na het ongeval (ver op de achtergrond zijn de Nederlandse of Tsjechische militairen zichtbaar die de locatie beschermen)¹³.

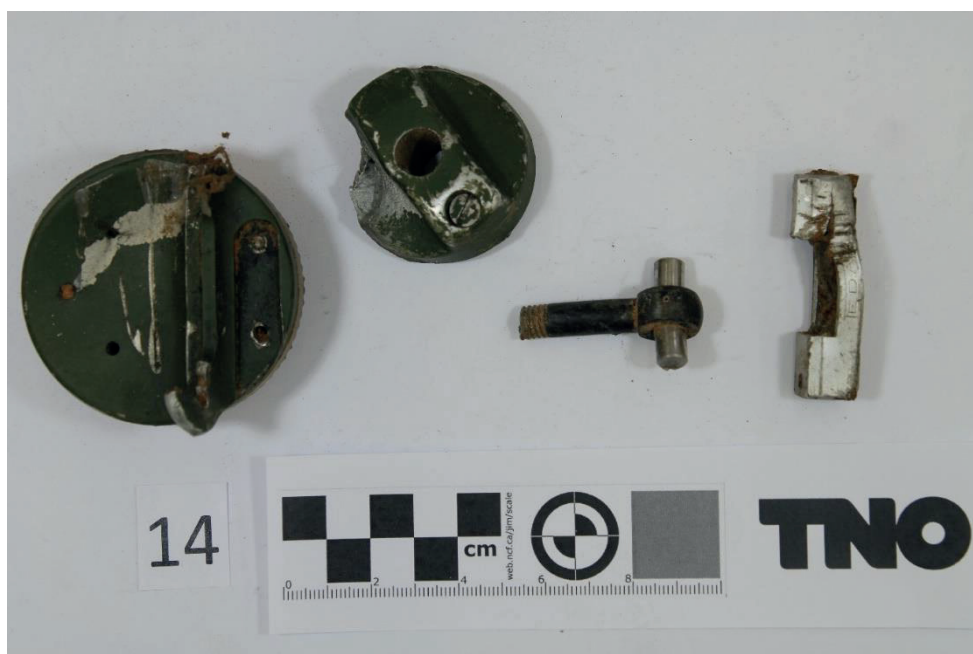
Figuur 10 toont onderdelen uit het aangeleverde potje AABV5498NL. Deze foto toont onder andere de stelknop van het commandovizier van de mortier. Deze stelknop is afkomstig uit menselijke resten¹⁴. Omdat er na het ongeval, maar voorafgaand aan de vernietiging van de vijf resterende mortiergranaten, *tweemaal* gezocht is naar fragmenten en menselijke resten^{15,16}, lijkt het onwaarschijnlijk dat Franse (of Tsjechische) militairen deze resten hebben aangeleverd na de vernietiging. Op de GoPro film van de AMV is te zien hoe Franse militairen resten van waarschijnlijk kleding achterin één van de twee aanwezige SUV's van de Fransen leggen, waarna deze SUV tijdens de eerste zoekslag de ongevalslocatie verlaat.

Figuur 10 Onderdelen afkomstig uit potje AABV5498NL, met stelknop van het commandovizier van de mortier (2^e onderdeel van links)¹⁷.

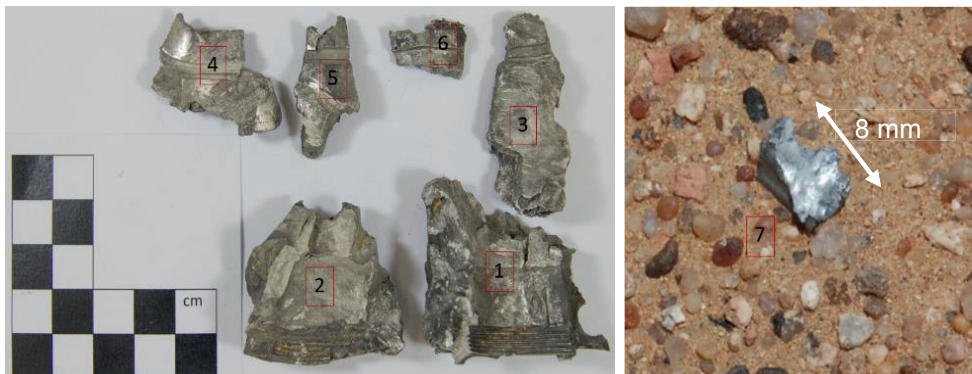
Figuur 11 Schokbuis fragmenten waarvoor de trajectbaan analyse is uitgevoerd²¹.

De geschatte afstand van de afsluitplaat is 110 tot 120 m vanaf de ongevalslocatie. Voor de fragmenten in Figuur 11 ligt deze afstand tussen de 60 m voor het lichtste fragment en 120 m voor het zwaarste fragment. Voor het relatief kleine fragment rechts in Figuur 11 is deze afstand ongeveer 30 m.

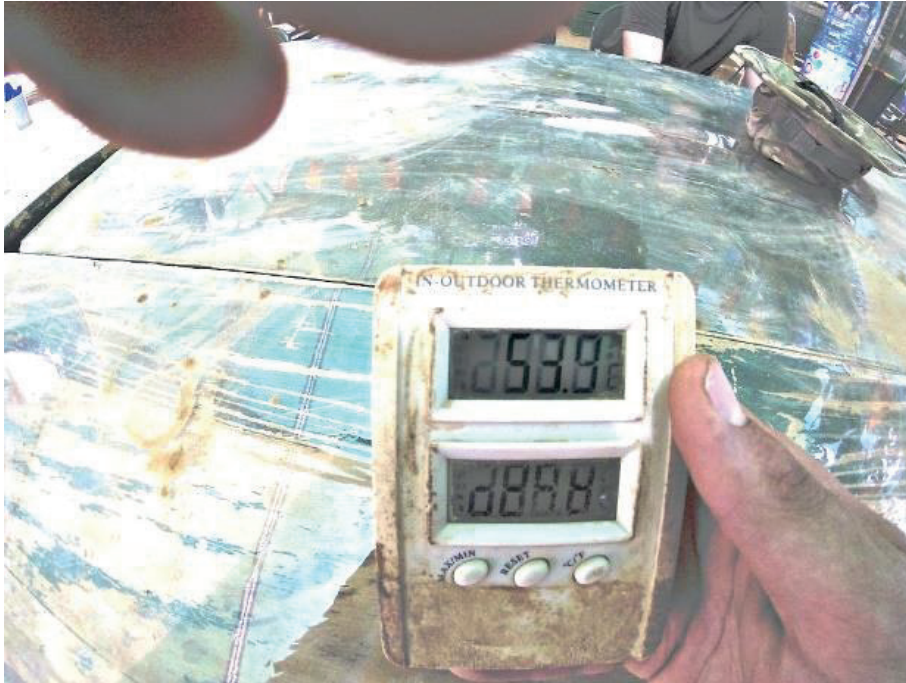
- In het dossier van de KMAR is een foto opgenomen van een witte, digitale (in-outdoor) thermometer. De foto is genomen op Kamp Nassau in Kidal op ongeveer honderd meter afstand vanaf de munitiecontainer. De thermometer geeft een temperatuur aan van 53.9°C, zie Figuur 12³⁰.

Figuur 12 Digitale thermometer toont een temperatuur van 53,9°C, gemeten op ongeveer 100 m van de munitiecontainer op enig moment voor het ongeval op Kamp Nassau in Kidal.

Op basis van bovenstaande beschouwing wordt geconcludeerd dat de mortiergranaten zonder twijfel zijn blootgesteld aan temperaturen boven de 50°C.

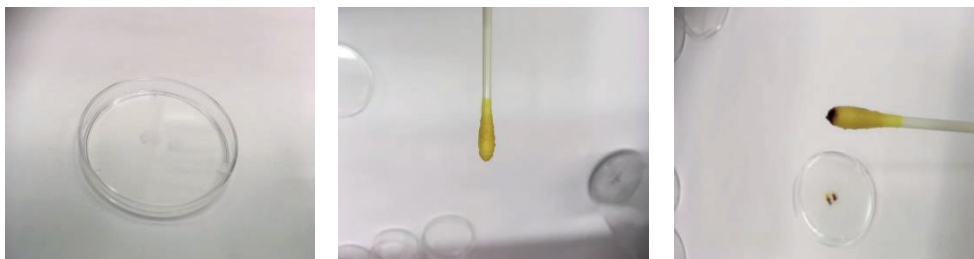
Accidentele detonatie van het slagpijpje kan veroorzaakt worden door detonatie van koperazide³⁴ dat zich in de nabijheid heeft gevormd als gevolg van interactie tussen het loodazide in het slagpijpje en koper in nabijgelegen metalen onderdelen, onder invloed van vocht. De Russische handleiding van de M6 stelt expliciet dat tijdens opslag en transport projectielen met M6-buizen, moeten worden beschermd tegen vocht, atmosferische neerslag en zonlicht³⁵. Het KC W&M rapport meldt dat er bij de demontage van de mortiergranaten in Gao oxidatievlekken zijn aangetroffen in zowel waterdichte als niet-waterdichte schokbuizen. De aanwezigheid van koperazide kristallen is visueel niet waargenomen. Visueel zijn azides echter niet altijd zichtbaar. Detectie wordt bij voorkeur uitgevoerd door middel van een ijzer(III)chloride test³⁶, zie Figuur 13.

Figuur 13 IJzer(III)chloride test; een schaaltje met daarop loodazide (links), een wattenstaafje gedrenkt in een ijzer(III)chloride oplossing (midden) en verkleuring van het loodazide en wattenstaafje nadat deze in contact zijn geweest (rechts).

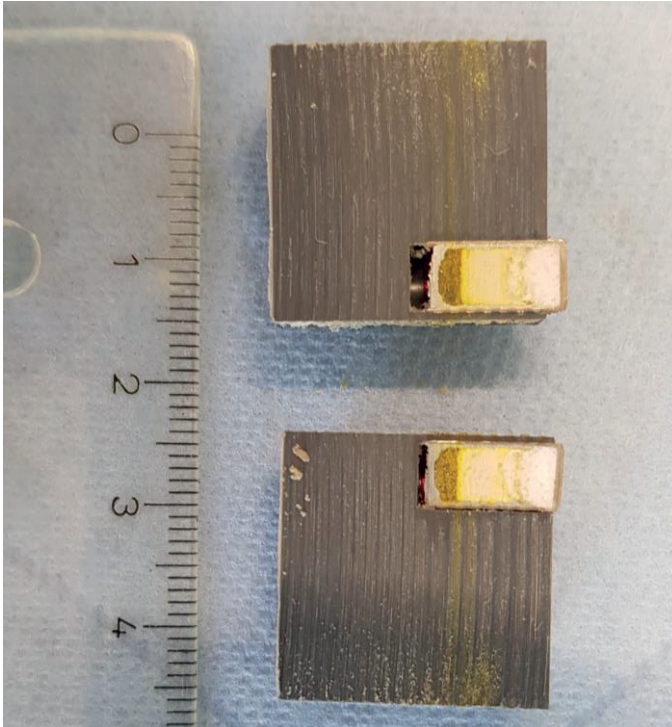
Figuur 14 Over de lengte open gezaagd slagpijpe, met als inhoud (van links naar rechts) lak, primer sas, loodazide en pentriet (PETN)³⁸.

TNO wijst erop dat de potentiële vorming van het uiterst gevoelige koperazide in de schokbuis van de HE80 schokbuis gevaarlijk is. Initiatie hiervan, bijvoorbeeld door trilling of schok, kan leiden tot initiatie van het slagpijpe; gezamenlijke detonatie kan mogelijk leiden tot doorslag naar de schokversterker en de hoofdloading³³.

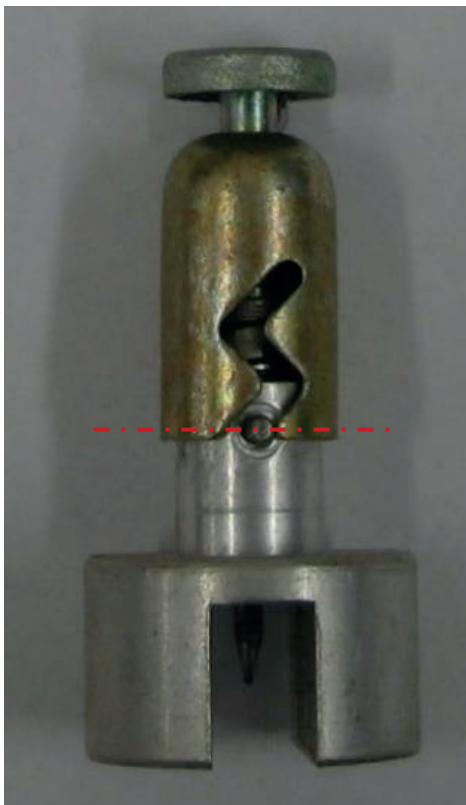
Volgens de Russische handleiding van de M6 schokbuis³⁵ wordt bij samenstelling van het mechanisme de zigzag pin uitgelijnd op de zigzag sleuf in de terugslagkap, en gepositioneerd aan het begin van de eerste “knie” van de zigzag sleuf, zoals afgebeeld in Figuur 15.

Figuur 15 Schokbuismechanisme samengesteld met correct gepositioneerde zigzag pin aan het begin van de eerste “knie” van de zigzag sleuf (foto uit ⁴³).

Deze positionering is cruciaal voor de veiligheid; zolang (1) rotatie van de terugslagkap wordt geblokkeerd door de zigzag pin, en (2) de hartlijn van de zigzag pin samenvalt met die van de wapeningskogels⁴⁸, kan de schokbuis niet onbedoeld worden gewapend. Dit betekent dat de feitelijke marge op bovenstaande configuratie ongeveer gelijk is aan de halve diameter van de zigzag pin (≈ 0.9 mm).
