ONDERZOEKRAAD
VOOR VEILIGHEID

Val van hoogte

Dodelijk ongeval aan boord Fortunagracht -
16 februari 2018

Den Haag, juli 2020

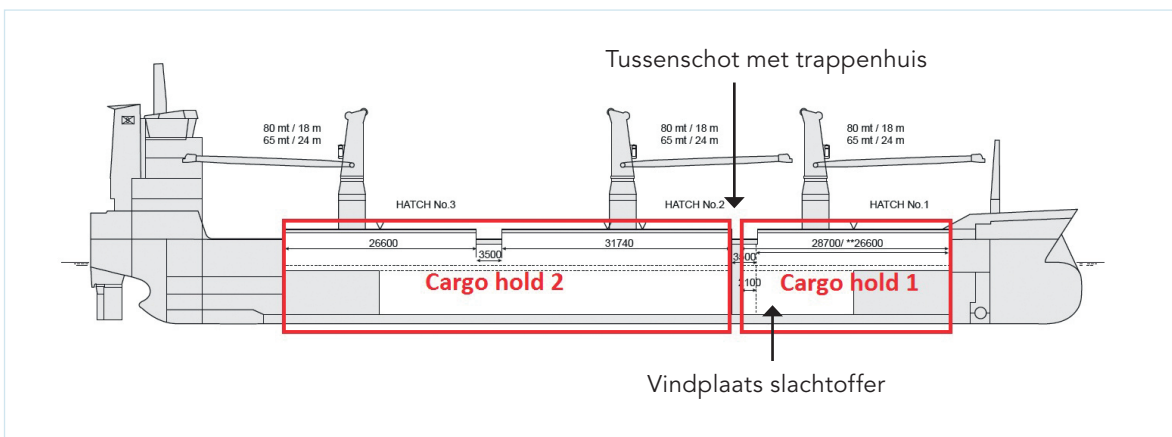
Figuur 2: Ruim indeling van de Fortunagracht, met de vindplaats van het slachtoffer. (Bron: Spliethoff)

Op grond van de plaats waar het slachtoffer in het ruim is aangetroffen, is vastgesteld dat de matroos door een deur is gestapt, of door de deuropening gevallen is, dit op een plaats waar de tussendecken niet meer aanwezig waren.

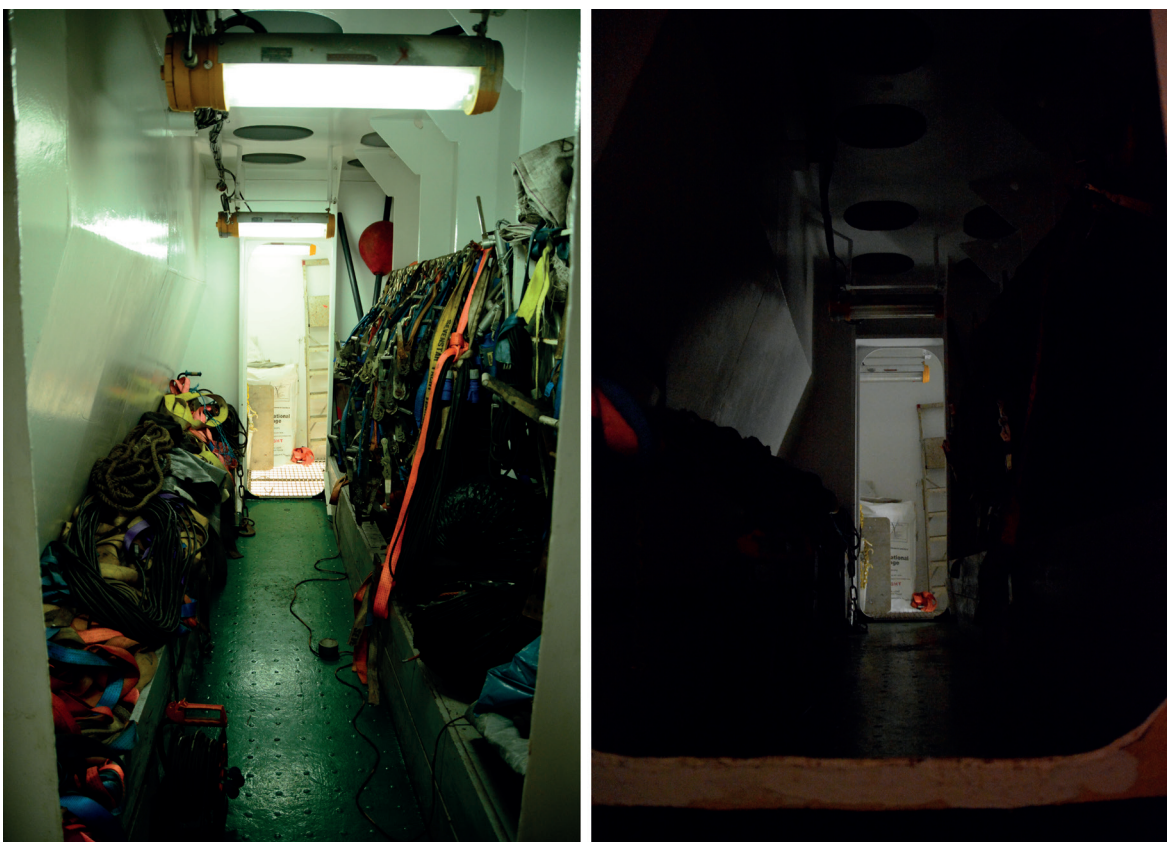
Figuur 6: Trappenhuis waar de laskabels lagen, met de verlichting in- / uitgeschakeld. Deze foto's zijn gemaakt tijdens het bezoek aan de Fortunagracht twee weken na het ongeval. De omstandigheden waren toen anders dan op de dag van het ongeval. De foto's geven daarom enkel een indicatie van het verschil tussen in- en uitgeschakelde verlichting.

Vast staat dat op het moment van het ongeval in het ruim de verlichting niet aan stond en dat het, doordat de dekluisen gesloten waren, volledig donker was in ruim 1. Ook in het trappenhuis was de verlichting niet ingeschakeld. Het slachtoffer was ervaren en bekend met de regels rond de verlichting in de ruimen en trappenhuisen aan boord van de Fortunagracht. Bovendien had hij kort daarvoor de dekluisen van het betreffende ruim samen met collega's gesloten na het gereedkomen van de werkzaamheden in ruim 1. Hierdoor was het volledig donker in ruim 1.

Afgaande op de interviews met de derde machinist en de leerling machinist is er daarom door de matroos (het latere slachtoffer) voor gekozen een (geleende) zaklamp te gebruiken. Voor het vinden van laskabels was het licht dat vanaf buiten naar binnen viel in combinatie met de zaklamp volgens de derde machinist en de leerling machinist voldoende, maar voor werkzaamheden verder de trap af en in het ruim was dit volgens hen niet het geval (zie ook Figuur 6).

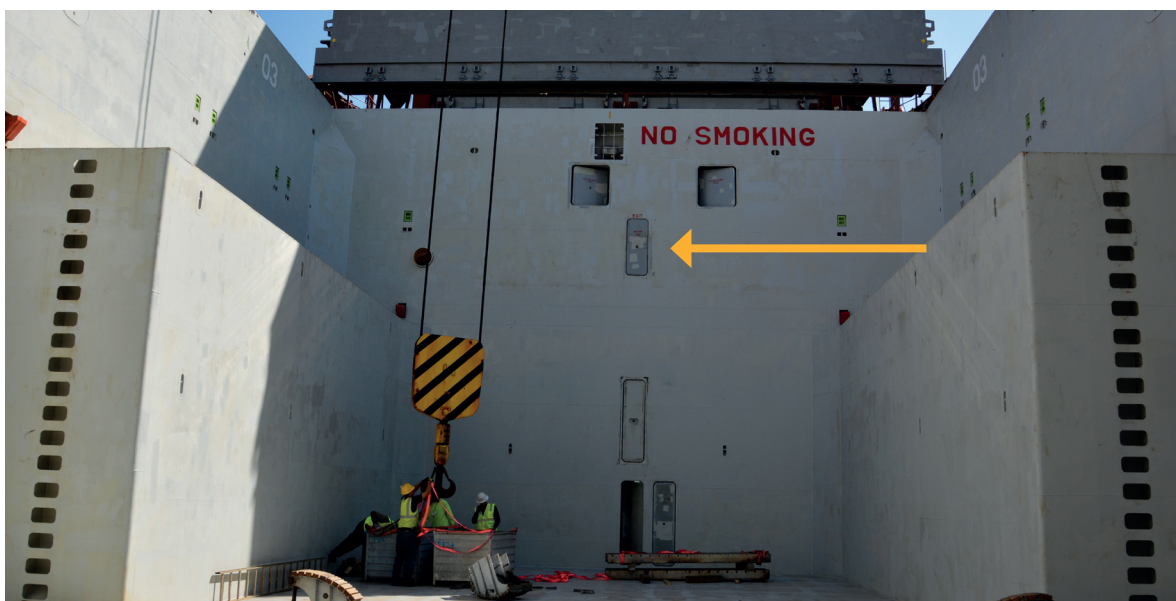
Figuur 7: Vergelijkbare situatie van de deuren aan de andere zijde van het ruim. De matroos is uit een deuropening op de hoogte van de pijl in het ruim gevallen.

Hiernaast is uit het onderzoek is gebleken dat er op het moment van het ongeval aan boord van de Fortunagracht geen additionele barrières aanwezig waren om te voorkomen dat iemand door een deur, waarachter geen tussendek aanwezig is, kan stappen en/of vallen.

3. Onderzoek of aanvullende veiligheidsbarrières mogelijk zijn die het risico op valgevaar door deuren waarachter geen tussendek aanwezig is, verder beperken.

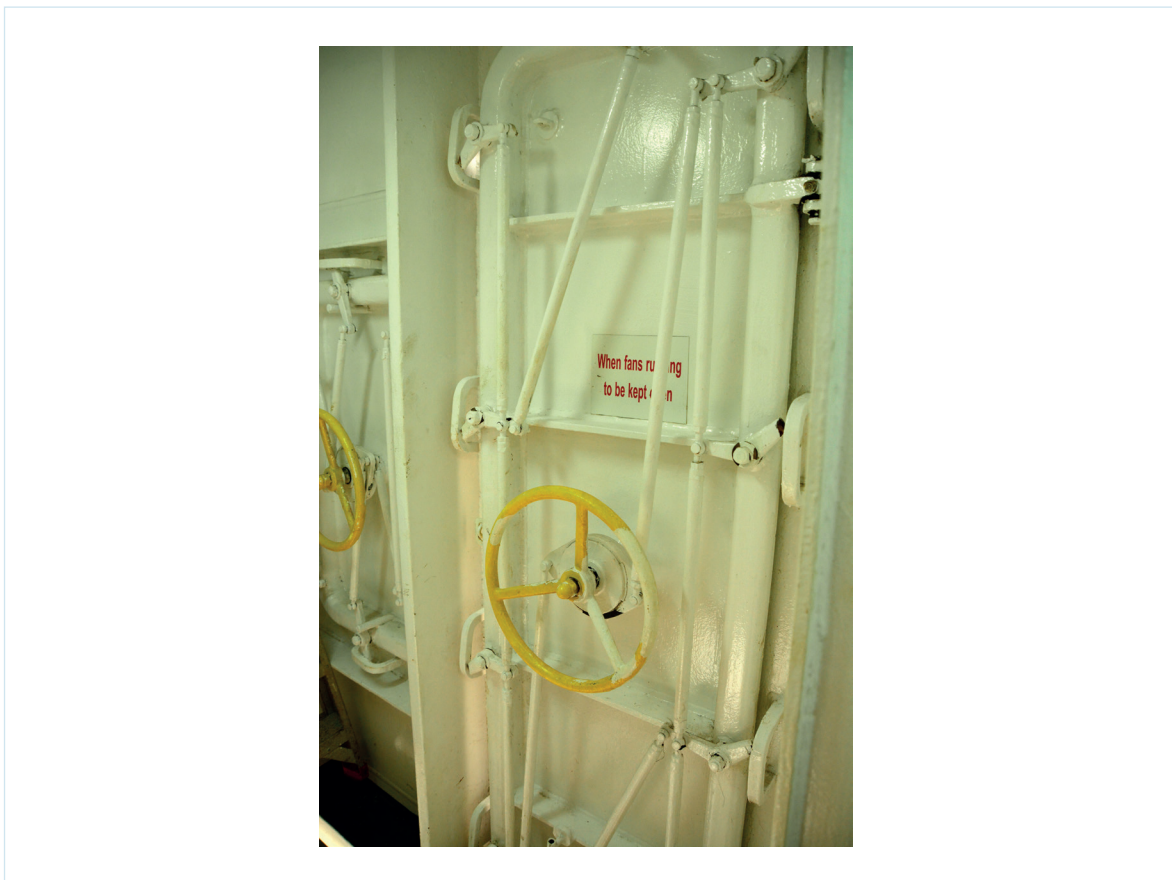
Figuur 8: Vergrendeling van de deur.

De Onderzoeksraad heeft niet vast kunnen stellen of de deuren in het trappenhuis die toegang gaven tot ruim 1 gesloten en vergrendeld waren, nadat die ochtend de pontons van de tussendecken verwijderd waren. Tijdens de aan boord gehouden interviews werd hierover tegenstrijdige informatie door de geïnterviewde bemanningsleden verstrekt. Zeker is dat er geen andere aanvullende maatregelen genomen waren om het binnenstappen van een ruim zonder tussendek te voorkomen.
