Val van hoogte

Dodelijk ongeval aan boord van
de Zeeland Rotterdam
– 23 november 2019

Den Haag, maart 2022

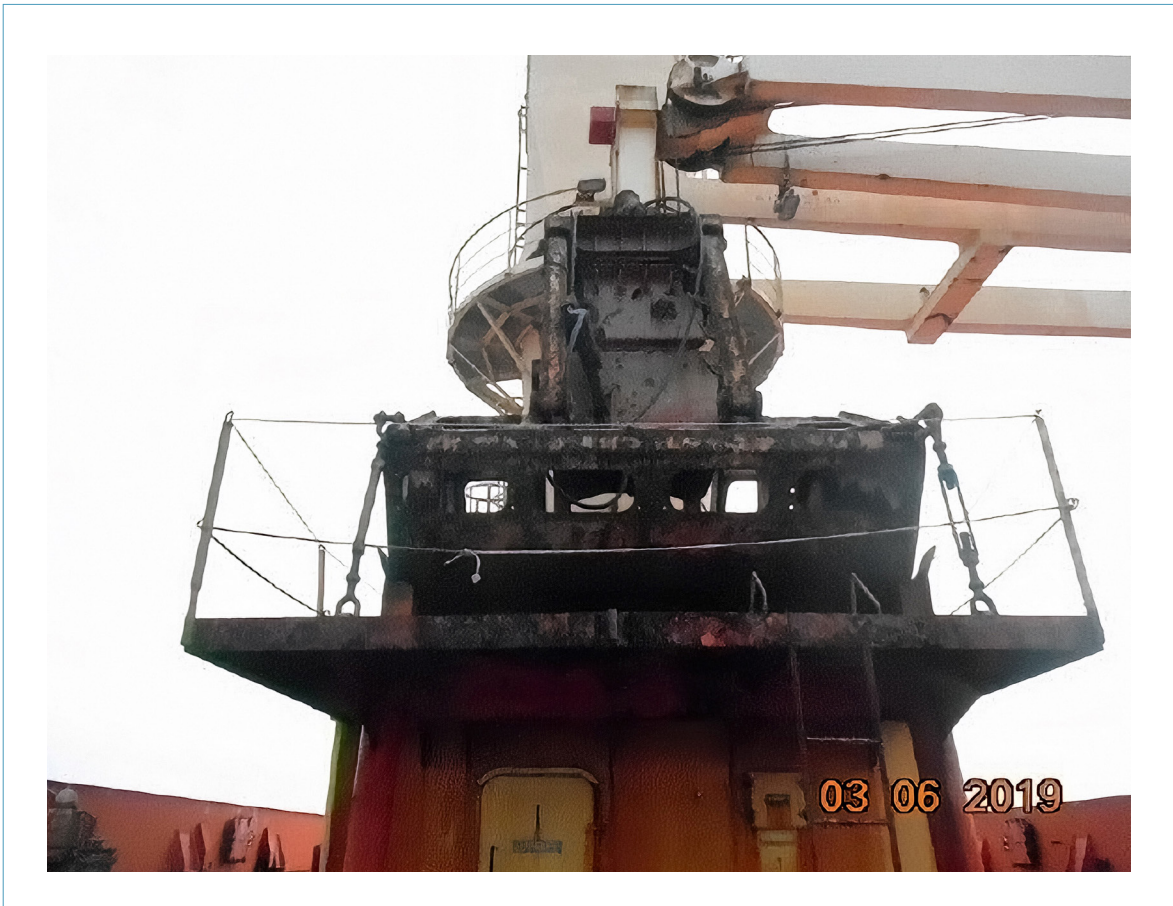
Figuur 2: Grijper op platform aan boord van de Zeeland Rotterdam. (Bron: Q-Shipping)

Onderdeel van de voorbereiding voor het lossen was het hangen van grijpers aan de vier scheepskranen. De grijper waarbij het voorval gebeurde stond op een platform dat twee en een halve meter boven het dek uitstak. De top van de grijper, waaraan de haak van de kraan moest worden bevestigd, stak ruim zes en een halve meter boven het dek uit.

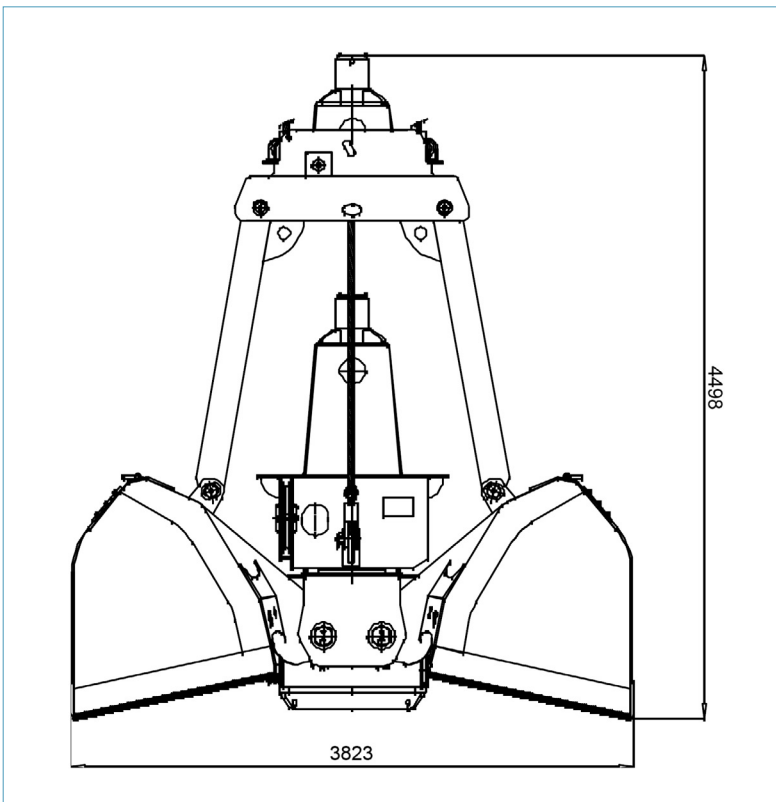
Figuur 3: Schematische weergave van grijper met maten in millimeters. (Bron: Users manual radio remote control - Q-Shipping)

De ring waarmee de grijper aan de kraan gehangen wordt, kon laag genoeg komen om bereikbaar te zijn vanaf het platform. Dit zou het risico van het vallen van een bemanningslid van de grijper al bij de bron wegnemen. Het is voor de Onderzoeksraad niet duidelijk geworden waarom de procedure aan boord zo was dat het nodig was om op de grijper te klimmen.
