ONDERZOEKSRaad  
VOOR VEILIGHEID

# Veiligheid historische zeilvloot

Een opvolgingsonderzoek naar aanleiding  
van twee voorvallen in 2022

*Den Haag, september 2023*

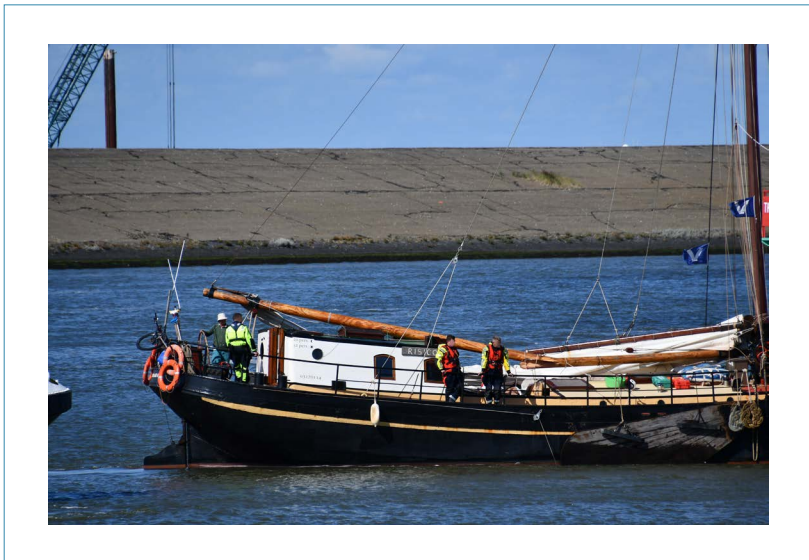
*Figuur 3: De Risico vaart de haven van Harlingen binnen met de gebroken giek aan dek. (Bron: ANP)*

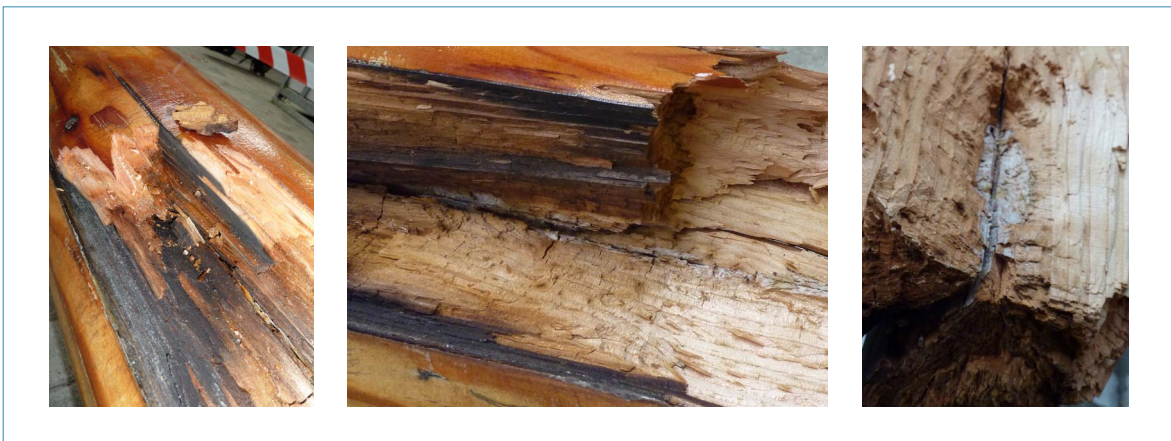
Figuur 7: Houtrot (foto's links) en schimmel (foto rechts) op de breukvlakken.

Door inwatering heeft er in de windscheuren van de giek van de Risico schimmel en houtrot kunnen ontstaan die de giek dusdanig hebben verzwakt, dat deze tijdens een normale gangbare manoeuvre is gebroken.

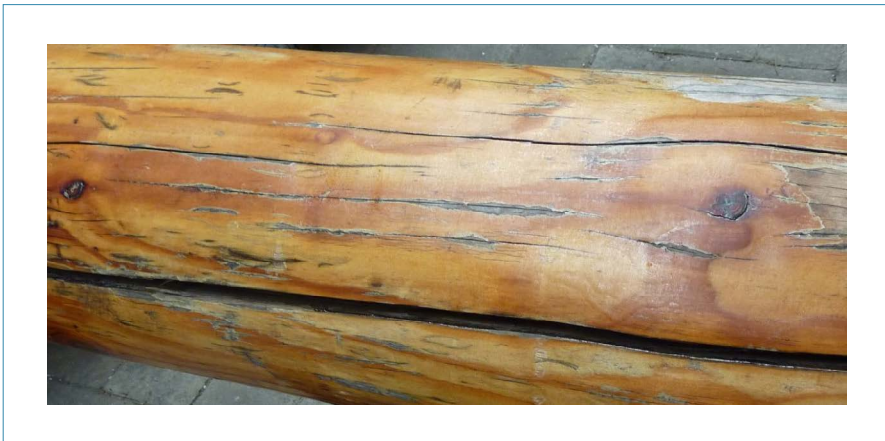
*Figuur 8: Windscheur in giek van de Risico.*

Figuur 8 en figuur 9 laten delen van de giek van de Risico zien met daarin windscheuren en het breukvlak. De diameter van de giek bij het breukvlak is 24 centimeter. Volgens de branchenorm zou met deze diameter bij een windscheur met een diepte van 7,2 cm (30%) of meer een expert ingeschakeld moeten worden. De lengte en de diepte van de windscheuren in de giek van de Risico waren dusdanig dat bij het volgen van de branchenorm dit aan de orde was geweest.

Het raadplegen van een deskundige was volgens de branchenorm op basis van de diepte en lengte van de windscheuren gewenst. De schipper was niet bekend met de branchenorm.

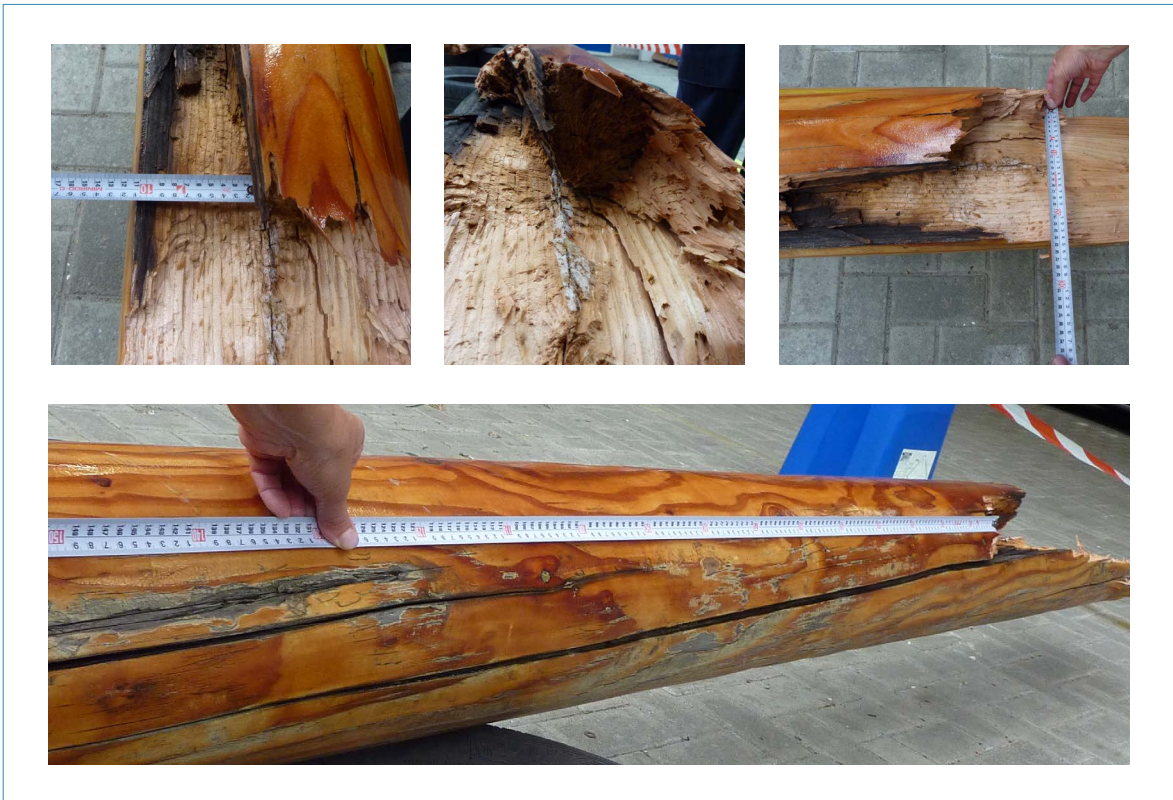
Figuur 9: Windscheuren en breukvlak in de giek van de Risico.

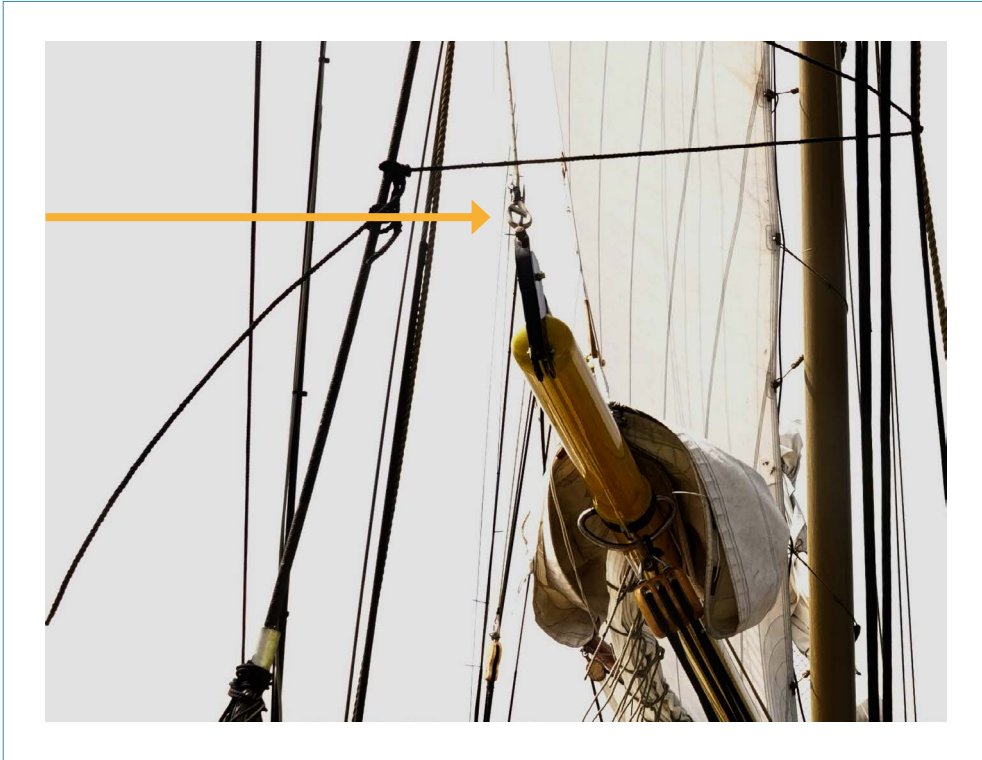
*Figuur 10: Kraanlijn Wilhelmina met oog bevestigd aan giek. (Foto gemaakt voordat het ongeval plaatsvond, bron: privécollectie passagier)*

Op de aan boord genomen foto's (figuur 10 en 11) is zichtbaar dat de kunststoflijn niet in zichzelf was terug gesplitst of was geknoopt, maar dat de ogen door middel van één bindsel gemaakt zijn. Het bindsel was tijdens een onderhoudsperiode gemaakt door de eigenaar van het schip. Bindsels zijn een traditionele manier om twee lijndelen met elkaar te verbinden en kunnen een sterke verbinding zijn.

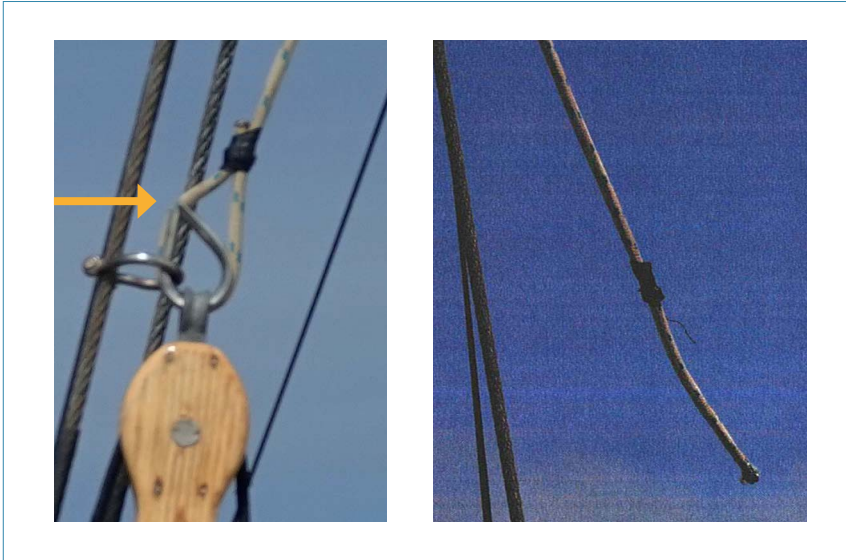
Figuur 11: Links, foto van voor het voorval. Het oog aan zijde van het derde handje waar zichtbaar is dat puntkous scheef getrokken is. (Bron: privécollectie passagier). Rechts, foto na het voorval, de kraanlijn uit het bindsel geslipt. (Bron: Maritieme Politie)

- Door de plaatsing van de harpsluiting op de kous bij het derde handje ontstond een dwarskracht op de kous wat een grote ruimte in het oog ten opzichte van de gebruikte kous veroorzaakte. Door de ontstane hoek kwamen ongelijke krachten op het bindgaren van het bindsel waardoor de kans op schade groter werd.

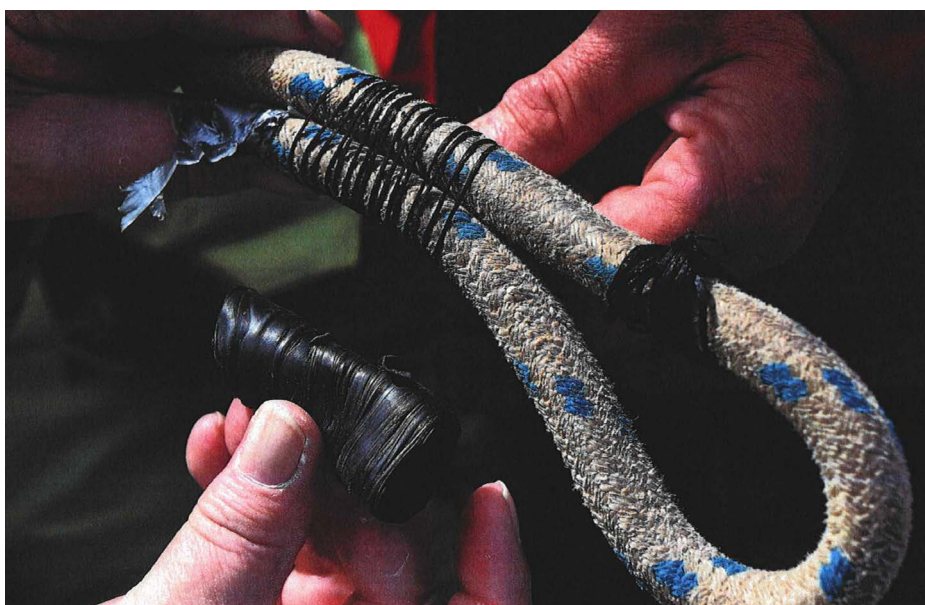
Onderzoek wijst uit dat de hier aangebrachte bindsels door een combinatie van factoren niet toereikend waren om de vrijgekomen kracht tijdens de zeilmanoeuvre op te vangen.<sup>7</sup>

- De verbinding was relatief kort door het gebruik van één enkel bindsel en een kort lijndeel in plaats van meerdere bindsels op een rij over een langer deel, waardoor deze beperkt krachten aan kon. Ook zal door het toepassen van één bindsel, bij schade aan het bindgaren, direct de sterkte van de verbinding verloren gaan.

*Figuur 12: De gebruikte kunststof kraanlijn met oog en een voorbeeld van het bindsel zoals hij aangebracht was. Dit beeld is ter illustratie en laat de relatief korte verbinding zien, de windingen liggen verder uiteen dan het oorspronkelijke bindsel. In de hand wordt de vulkaniserende tape gehouden die over het bindsel was aangebracht. (Bron: Maritieme Politie)*
