VOORVAL: BUTAAN/BUTEEN EMISSIE

bij Shell Nederland Chemie B.V. te Rotterdam, 1 april 2006

Nummer voorval:	M2006IN0401-03
Datum rapport:	13 oktober 2010
Datum voorval:	1 april 2006
Plaats voorval:	Shell Nederland Chemie B.V., Vondelingenweg 601, Vondelingenplaat - Rotterdam
Type industrie:	Chemische industrie
Type installatie:	Oplosmiddelenfabriek waar Secundair Butyl Alcohol (SBA) en Methyl Ethyl Keton (MEK) geproduceerd worden voor gebruik in verf-, farmaceutische, cosmetische en rubberindustrie.
Installatieonderdeel:	Kogelafsluiter in leidingwerk
Procesfase installatie:	Opstartfase
Hoeveelheid vrijgekomen stof:	8000 kg butaan/buteen mengsel ²
Drempelwaarde stof voor kennisgeving ongeval conform Seveso II richtlijn:	2500 kg.
Directe gevaren voorval:	Vrijkomen van zeer licht ontvlambare gaswolk met de kans op een explosie of een wolkbrand.
Gevolgen van voorval voor omgeving:	Er vond geen ontsteking plaats, zodat het voorval beperkt bleef tot een emissie. Eén persoon liep een eerste graad brandwond op aan de rechterzijde van zijn gezicht doordat een deel van de vrijgekomen stof in zijn gezicht terecht kwam. Verladingen in een aangrenzende haven werden tijdelijk stilgelegd en een w

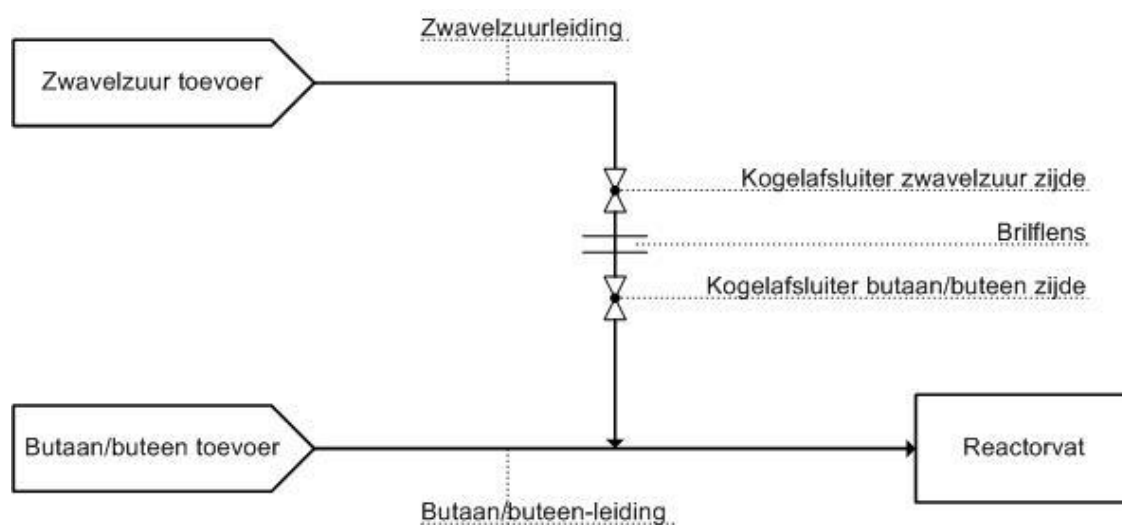
In de zwavelzuurleiding zitten twee kogelafsluiters met daartussen een briflens, alvorens aan te sluiten op de butaan/buteen leiding. In het onderstaande figuur is het betrokken leidingwerk schematisch weergegeven.

Figuur 1. Schematisch weergave verbinding zwavelzuurleiding en butaan/buteenleiding met dubbele afsluiter

De hendels van de twee boven elkaar gemonteerde kogelafsluiters in de zwavelzuurleiding waren zodanig gemonteerd dat de hendel van de kogelafsluiter die het dichtst op de butaan/buteenleiding zit, niet geheel geopend kon worden. Deze kogelafsluiters waren in 1991 op deze manier in de leiding gemonteerd.
