VOORVAL: Vrijkomen isopentaaan via rioolsysteem bij TOTAL Raffinaderij Nederland B.V. te Nieuwdorp, 1-2 juli 2007

OVV nummer voorval:	M2007IN0701-03
Datum rapport:	6 september 2012 ¹
Datum voorval:	1-2 juli 2007
Plaats voorval:	TOTAL Raffinaderij Nederland B.V. (TRN) ² , Luxemburgweg 1, 4455 TM Nieuwdorp
Typering plaats voorval:	Raffinaderij, fakkelsysteem
Hoeveelheid vrijgekomen stof:	200 - 16.000 kg isopentaaan ³
Drempelwaarde stof voor kennisgeving ongeval conform Seveso II richtlijn ⁴ :	2.500 kg
Directe gevaren voorval:	Vrijkomen zeer licht ontvlambare gaswolk met kans op wolkbrand/explosie
Gevolgen voorval:	Geen

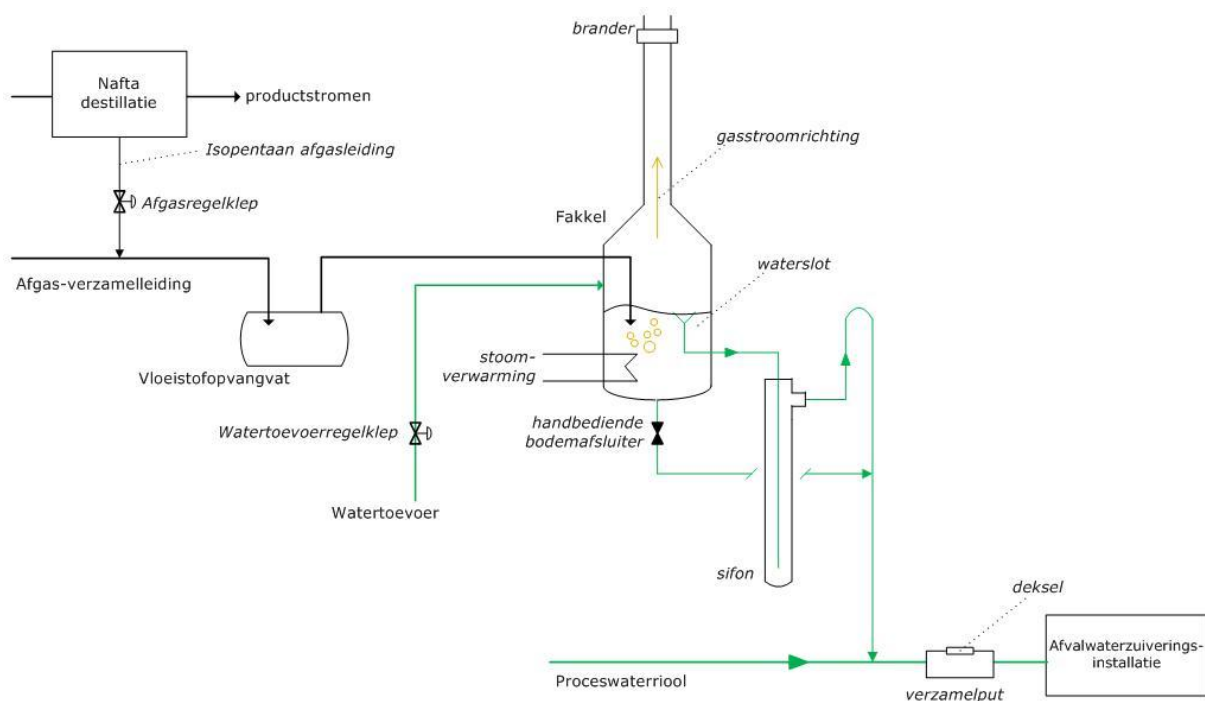
Figuur 1. Schematische weergave fakkelsysteem

In onderstaande figuur is een schematische weergave van het fakkelsysteem met aanvoer vanuit de nafta destillatie-installatie gegeven met enkele voor de beschrijving van het voorval relevante details.

De isopentaaan-stroom uit de naftadestillatie werd naar het vloeistofopvangvat van het fakkelsysteem afgevoerd. Hier werd isopentaaan slechts gedeeltelijk afgevangen. De vermoedelijke oorzaak hiervan was dat de temperatuur van de inhoud van het vloeistofopvangvat niet laag genoeg was om alle isopentaaan te laten condenseren. Vanuit het opvangvat stroomde isopentaaan (damp) door naar de fakkel. De temperatuur van het water in het waterslot van de fakkel was weer dusdanig laag (beneden het kookpunt van isopentaaan) dat isopentaaan condenseerde en er een laag met isopentaaan is gevormd bovenop het water van het waterslot. Daarnaast is het zeer aannemelijk dat een gedeelte van de isopentaaan damp dat de fakkel bereikte, niet condenseerde in het waterslot van de fakkel en naar de top van de fakkel is afgevoerd, waar het is verbrand.

Het is typisch voor isopentaaan dat de stof niet volledig in het vloeistofafvangvat is gecondenseerd, maar wel deels in het waterslot van de fakkel. Hierdoor is het ontwerp van de fakkel niet geschikt om langdurig grote hoeveelheden isopentaaan af te fakkelen. Dit heeft te maken met het feit dat het kookpunt van isopentaaan (28°C) nabij de normale buitentemperatuur ligt.¹⁰ De meeste stoffen met een hoger kookpunt dan isopentaaan zullen wel worden afgevangen in het vloeistofafvangvat. Terwijl de meeste stoffen met een lager kookpunt dan isopentaaan niet worden afgevangen en ook niet zullen condenseren op het waterslot van de fakkel, maar via de schoorsteen van de fakkel worden afgevoerd.

Nadat er een laag isopentaaan op het water van het waterslot in de fakkel ontstond¹¹, is het isopentaaan vervolgens in het procesriool terechtgekomen. Er zijn twee scenario's mogelijk waardoor dit gekomen is:

1. Doordat de laag isopentaaan op de waterlaag in de fakkel een hogere statische druk heeft bereikt dan de (tegen)druk van de waterkolom in de sifon, waardoor de laag isopentaaan is doorgeslagen naar het riool via de sifon.
2. Het gecondenseerde isopentaaan is afgelaten naar het riool bij het drainen van het waterslot.

- Het ontwerp en het opereren van (het waterslot van) de fakkelininstallatie en de knock-out drum is opnieuw beoordeeld. Hieruit is de aanbeveling naar voren gekomen dat er een regeling voor de temperatuur van het water in het waterslot moet worden geïnstalleerd (conform API 521¹³) om te voorkomen dat er condensatie van isopentaaan kan optreden. Dit is in de Turn Around van 2009 uitgevoerd.
