VOORVAL: EMISSIE UIT SALPETERZUURFABRIEK bij OCI Nitrogen te Geleen, 9 april 2010

OvV nummer voorval:	S2010IN0409-02
Datum rapport:	24 maart 2011
Datum voorval:	9 april 2010
Plaats voorval:	OCI Nitrogen (tot 1 januari 2010: DSM Agro B.V.), Geleen
Typering plaats voorval:	Chemische industrie, salpeterzuurfabriek
Hoeveelheid vrijgekomen stof:	22.590 kg stikstofdioxide ¹
Drempelwaarde stof voor kennisgeving ongeval conform Seveso II richtlijn ² :	1000 kg ³
Directe gevaren voorval:	Vrijkomen van zeer giftige en milieuverontreinigende gaswolk
Gevolgen voorval:	Luchtverontreiniging

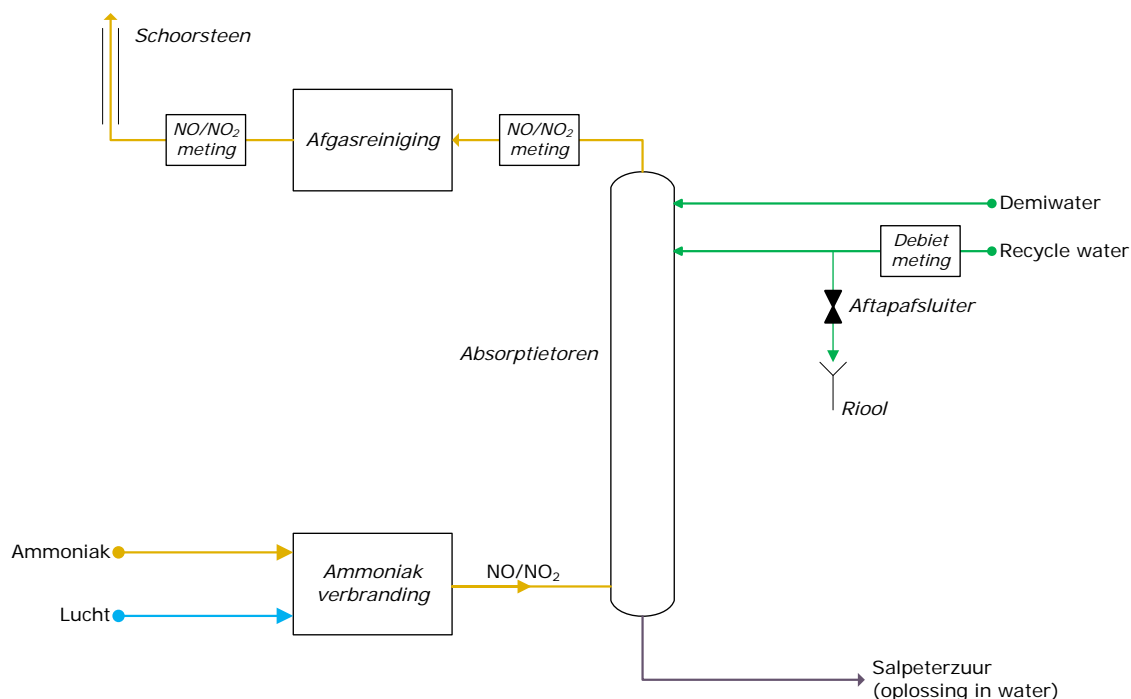
Figuur 1. Schematische weergave salpeterzuurfabriek

De watertoevoerleidingen zijn voorzien van een aftapafsluiter, die gebruikt worden om de leiding vloeistofvrij te maken wanneer de fabriek niet in bedrijf is (bijvoorbeeld bij bevroeringsgevaar). In figuur 1 is alleen de aftapafsluiter in de recycle-watertoevoerleiding aangegeven, omdat deze direct betrokken was bij het ontstaan van het voorval.

Productieproces uit balans als gevolg van verminderde watertoevoer
Na het stil zetten van de fabriek vond er een kortstondige NOx-emissie plaats nabij de opslagtank met recycle water buiten de fabriek. Bij het zoeken naar de locatie van deze emissie werd ontdekt dat een aftapafsluiter in de watertoevoerleiding (recycle water) openstond waardoor er een emissie had plaatsgevonden via de aftapleiding die in het riool afloopt. Deze afsluiter bevindt zich nabij de recycle water opslagtank van waaruit watertoevoer aan de absorptietoren plaatsvindt (ca. 100 meter van de fabriek) en is open blijven staan bij de voorbereidingen voor de opstart van de fabriek. Door het openstaan van de aftapafsluiter tijdens de opstart kwam een gedeelte van het water niet in de absorptietoren terecht. Door de te lage watertoevoer kwam het productieproces niet in balans en waren de concentraties stikstofoxides in het systeem veel hoger dan bij normale procescondities. Bij het uit bedrijf gaan zijn deze nitreuze gassen vervolgens uit het systeem gedreven en via de schoorsteen in de buitenlucht geblazen.

- De aftapafsluiter, die open was blijven staan, was gelegen stroomafwaarts na een debietmeting in de watertoevoerleiding die de waterhoeveelheid richting de absorptietoren regelt. Hierdoor was de verminderde watertoevoer als gevolg van de openstaande aftapafsluiter niet zichtbaar in de debietmeting.

- In de instructies voor de voorbereidingen van het opstarten van de salpeterzuurfabriek is benoemd dat de aftapafsluiters gesloten moeten zijn. Bovendien is de gesloten positie van deze afsluiters geborgd met een slot (Locked Closed) en is hiervoor een overbruggingsprocedure van kracht.
