VOORVAL: STOOKGAS EMISSIE

bij Shell Nederland Raffinaderij B.V. te Rotterdam, 17 februari 2007

Nummer voorval:	M2007IN0217-05
Datum rapport:	13 oktober 2010
Datum voorval:	17 februari 2007
Plaats voorval:	Shell Nederland Raffinaderij B.V., Vondelingenweg 601, Vondelingenplaat - Rotterdam
Type industrie:	Raffinaderij
Type installatie:	Stookgastoevoer van de fornuizen van de thermische kraker installatie (TGI)
Installatieonderdeel:	Vloeistofscheidingsvat (stookgas knock out vat)
Procesfase installatie:	TGI was stopgezet vanwege opruimwerkzaamheden in de fabriek
Hoeveelheid vrijgekomen stof:	20.000 kg stookgas (voornamelijk waterstof, methaan, ethaan en propaan) ²
Drempelwaarde stof voor kennisgeving ongeval conform Seveso II richtlijn:	2500 kg
Directe gevaren voorval:	Vrijkomen van zeer licht ontvlambare gaswolk met de kans op een explosie of een wolkbrand.
Gevolgen van voorval voor omgeving:	Er vond geen ontsteking plaats, zodat het voorval beperkt bleef tot een emissie. De brandweer heeft waterschermen ingezet om verspreiding van het gas te beperken.

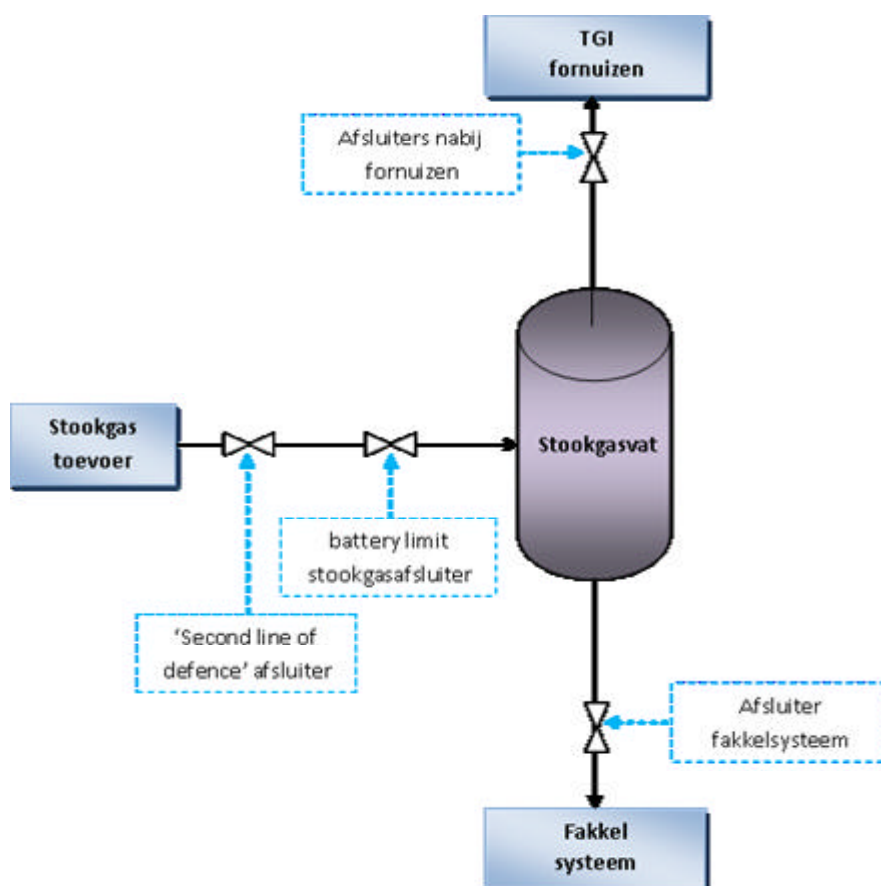
Tijdens schoonmaakwerkzaamheden werd een afgeblind uitstekend leidingdeel aan een vat (stomp) zeer waarschijnlijk geraakt door een graafmachine en scheurde gedeeltelijk af. De stookgastoevoer naar dit vat was niet gesloten en hierdoor kwam circa twintig ton stookgas vrij. Er vond geen ontsteking plaats, zodat het voorval beperkt bleef tot een emissie van brandgevaarlijk stookgas.

Figuur 1. Schematische weergave van stookgasvat en verbonden systemen, inclusief de niet afgesloten battery limit (stookgas)afsluiter

De battery limit stookgasafsluiter werd tijdens de noodstop niet gesloten en dit was ook niet vastgelegd in het wachtverslag. Toch veronderstelde men dat deze gesloten was. Deze veronderstelling was niet onbegrijpelijk. Doorgaans is één van de eerste handelingen bij een noodstop het sluiten van de battery limit stookgasafsluiter. Gezien het feit dat dit niet vermeld was in het wachtverslag, had het voor de hand gelegen om de status van deze afsluiter te verifiëren voordat begonnen werd met opruimen en schoonmaken. Dat is niet gebeurd. Hierdoor is na het afstoten van de stomp veel tijd verstreken voordat duidelijk werd dat de stookgastoevoer niet gesloten was.

- Onder de aandacht brengen dat graafwerkzaamheden binnen een fabriek onder een "risico hoog" –vergunning vallen;
- Vastleggen welk gedeelte van de normale stopprocedures moet worden afgerond bij een noodstop (inclusief overdracht);
- Operators trainen met betrekking tot procedures en documentatie (inclusief de locatie van tweede lijn afsluiters) inzake het stookgassysteem¹⁰;
- Extra aandacht voor veilige ontruiming van een bedreigd gebied door aannemers.
