ONDERZOEKRAAD  
VOOR VEILIGHEID

# Vinylchloride emissie

Bij Shin-Etsu, locatie Botlek-Rotterdam

23 augustus 2016

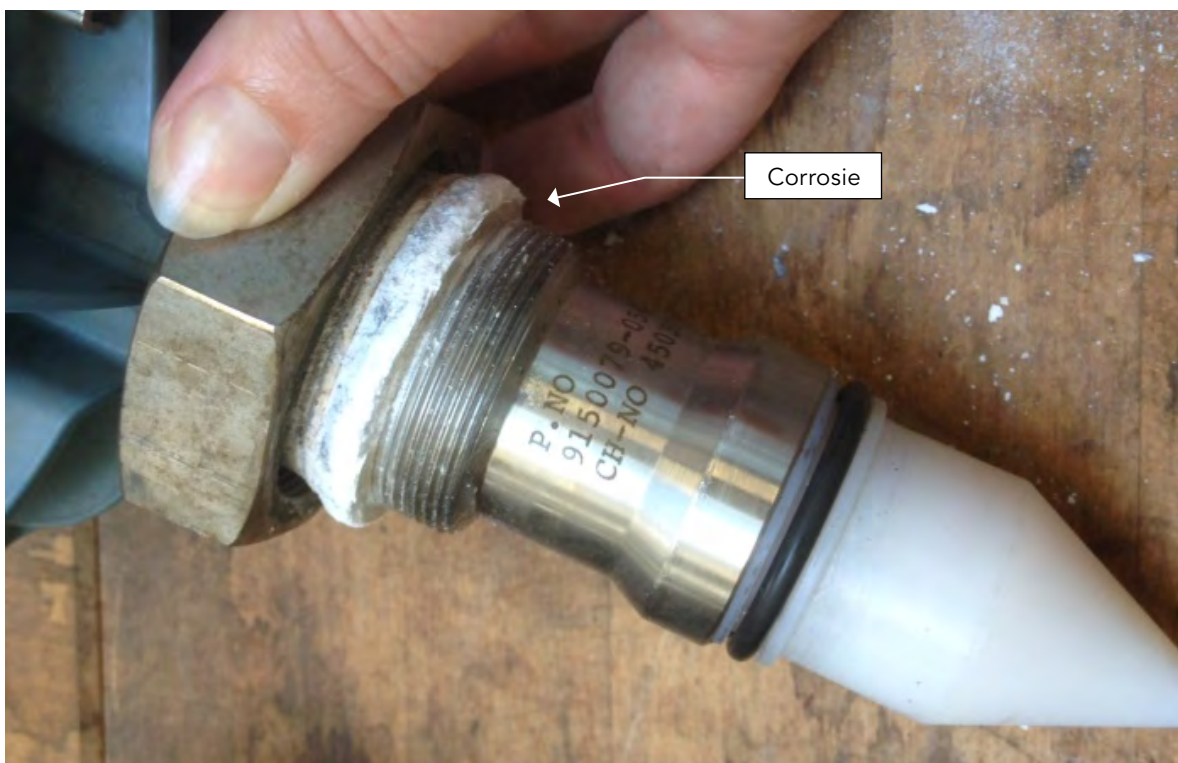
Uit onderzoek na het incident blijkt dat er sprake was van galvanische corrosie bij de niveaumeter (M1). Galvanische corrosie treedt op als een onedel metaal (hier het aluminium) in direct contact staat met een edeler metaal (hier het RVS) en deze verbinding onder invloed is van vocht.

Uit het door Shin-Etsu uitgevoerde ongevalsonderzoek blijkt dat het aluminium transmitterdeel en het radardeel (met een zetting van RVS) van niveaumeter M1 door corrosie aan elkaar vastzaten. In Figuur 7 is de (witte) corrosie zichtbaar. Deze was van buitenaf, voorafgaand aan het losdraaien van de transmitter, niet zichtbaar (Figuur 8).

Figuur 6: Corrosie op de hals van de transmitterkop (Bron: Shin-Etsu)

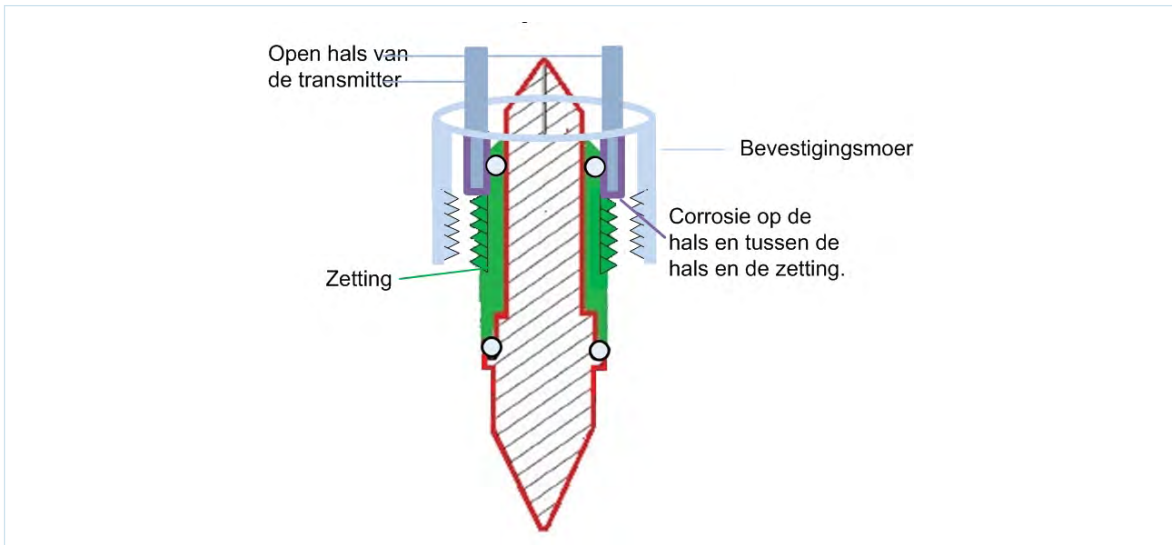
Figuur 7: Schematische weergave van de corrosie. (Bron: Onderzoeksraad voor Veiligheid)

Omdat beide delen aan elkaar gecorrodeerd waren, draaide bij de poging om de transmitterkop los te draaien de zetting van de radarprobe mee. De radarprobe kwam daardoor los in de flens te zitten. Dit was mogelijk omdat de buitenste<sup>15</sup> en binnenste<sup>16</sup> schroefdraad van de flens dezelfde draairichting en spoed hebben. Door tijdens de tweede poging te proberen de transmitterkop los te wrikken, is het gehele instrument (transmitter en radarprobe) losgekomen uit de flens van de opslagtank.

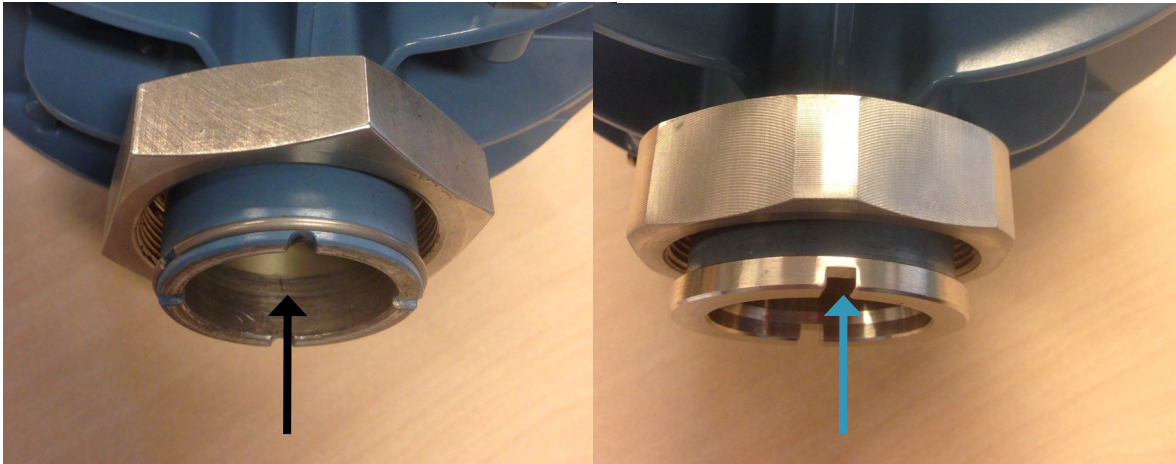
Na het hier beschreven incident is door de fabrikant bevestigd dat het ontwerp met betrekking tot de bevestiging van de transmitterkop aan de flens in 2008 is aangepast. Er is een RVS ring aan de binnenzijde van de transmitterkop toegepast, waarmee direct contact tussen het aluminium van de transmitterkop met het RVS van de zetting en het RVS van de flens, en daarmee het ontstaan van galvanische corrosie, voorkomen wordt (zie Figuur 9). Dit nadat bij de fabrikant bij enkele toepassingen (wereldwijd) corrosie op de transmitterkop werd gemeld.

Figuur 8: Foto's van de onderzijde van de transmitterkop. Links (zwarte pijl) het bij dit incident in gebruik zijnde ontwerp van voor 2008. Rechts (blauwe pijl) het ontwerp van na 2008 met extra RVS rand.
