Doel van de werkzaamheden van de Onderzoeksraad is het voorkomen van toekomstige voorvallen of de gevolgen daarvan te beperken. Onderzoek naar schuld of aansprakelijkheid maakt nadrukkelijk geen deel uit van het onderzoek door de Raad. Verklaringen die zijn afgelegd in het kader van een onderzoek van de Raad, informatie die de Raad heeft verzameld, resultaten van technische onderzoeken en analyses, opgestelde documenten (inclusief het gepubliceerde rapport) mogen niet worden gebruikt als bewijs in strafrechtelijke, tuchtrechtelijke of civielrechtelijke procedures.

Nummer voorval:	2008107
Classificatie:	Ongeval
Datum, tijd ¹ voorval:	14 september 2008, 12.47 uur
Plaats voorval:	Markermeer, ter hoogte van Hoorn
Registratie:	PH-4B6
Type luchtvaartuig:	Zenair CH601XL Zodiac
Soort luchtvaartuig:	Micro light aircraft (MLA)
Soort vlucht:	Privévlucht
Fase van de vlucht:	En route
Schade aan luchtvaartuig:	Geheel vernield
Aantal bemanningsleden:	Eén
Aantal passagiers:	Eén
Persoonlijk letsel:	Beide inzittenden overleden
Overige schade:	Geen
Lichtcondities:	Daglicht

Tijdens een vlucht op een hoogte van ongeveer 1100 voet klapte de rechtervleugel van het vliegtuig plotseling omhoog waarna het

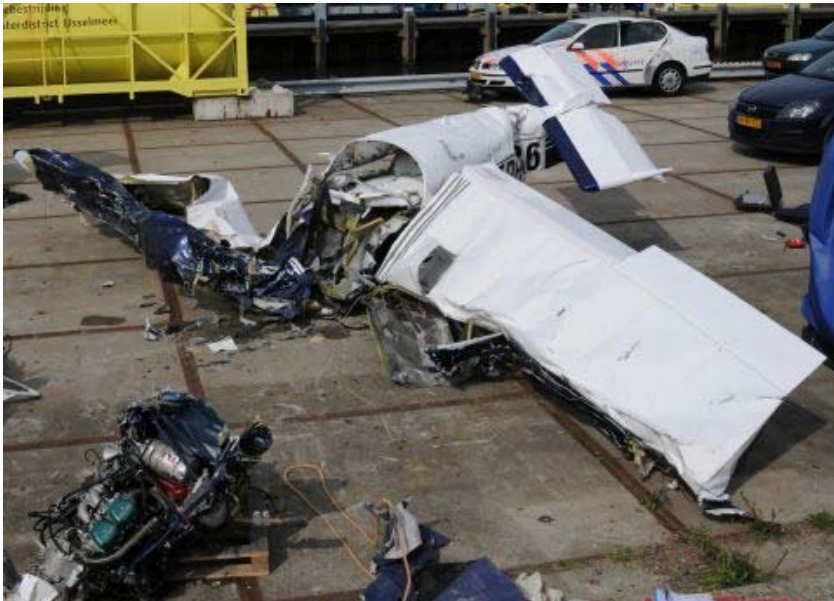
Figuur 2: PH-4B6 na de berging

- De motor en propeller waren losgeraakt van de romp.
- De cockpit was totaal vernield.
- De achterzijde van de romp was naar links gebogen.
- De hoofdligger van de rechtervleugel was verdraaid en gebroken.

- De rechtervleugel had aan de wortel een verbuiging waarvan de ronding overeenkwam met de ronding van de bovenzijde van de romp.
- De flap van de rechtervleugel ontbrak.

- De doosconstructie van de rechtervleugel was uit elkaar getrokken. De nagelverbinding tussen de huid en de hoofdligger was vanaf de romp over een grote afstand bezwaken.

- De vleugelvoorrand van de rechtervleugel was ingedrukt.
- Het achterste bevestigingspunt van de rechtervleugel aan de romp was bezwaken.
- De linkervleugel was, afgezien van de voorrand en de locatie bij de rechterzijde van het rolroer, relatief licht beschadigd.

- De vleugelvoorrand van de linkervleugel was ingedrukt.
- De vleugelconstructie bij de aandrijvingen van het linker- en rechterrolroer was zwaar beschadigd.

- De linker- en rechterrolroeren waren zwaar beschadigd aan de rompzijde.
- Beide brandstoftanks waren opengebarsten.
- Het kielvalk was afgebroken.
- De voorrand van het rechter horizontale stabilo vertoonde impactschade.

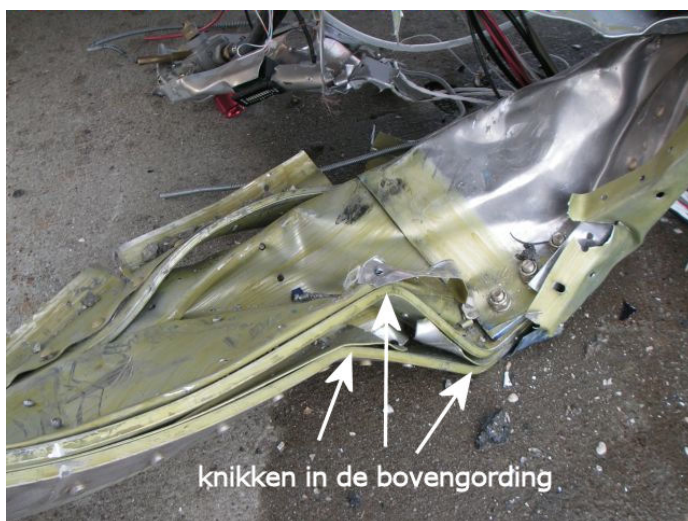
Figuur 7: geknikte hoofdligger van de rechternleugel

De boven- en ondergording van de hoofdligger van de rechtervleugel waren geknikt. Deze bezwijkvorm duidde op een overschrijding van het toelaatbare buigmoment in dit deel van de vleugelligger.

De massieve klinknagels in de verbinding tussen de boven- en ondergording met de lijfplaat waren bezweken op afschuiving. Deze bezwijkvorm duidde op overschrijding van de toelaatbare verticale dwarskracht in dit deel van de ligger.

De bovengording van de hoofdligger van de rechternleugel was ter hoogte van de rompzij kant geknikt. Hierdoor was de rechternleugel naar boven gebogen. Dit deel van de rechter hoofdligger is losgeknipt van het wrak en nader onderzocht.

Een aantal massieve klinknagels in de verbinding tussen de hoofdliggerlijfplaat en de boven- en ondergording was bezweken op afschuiving.

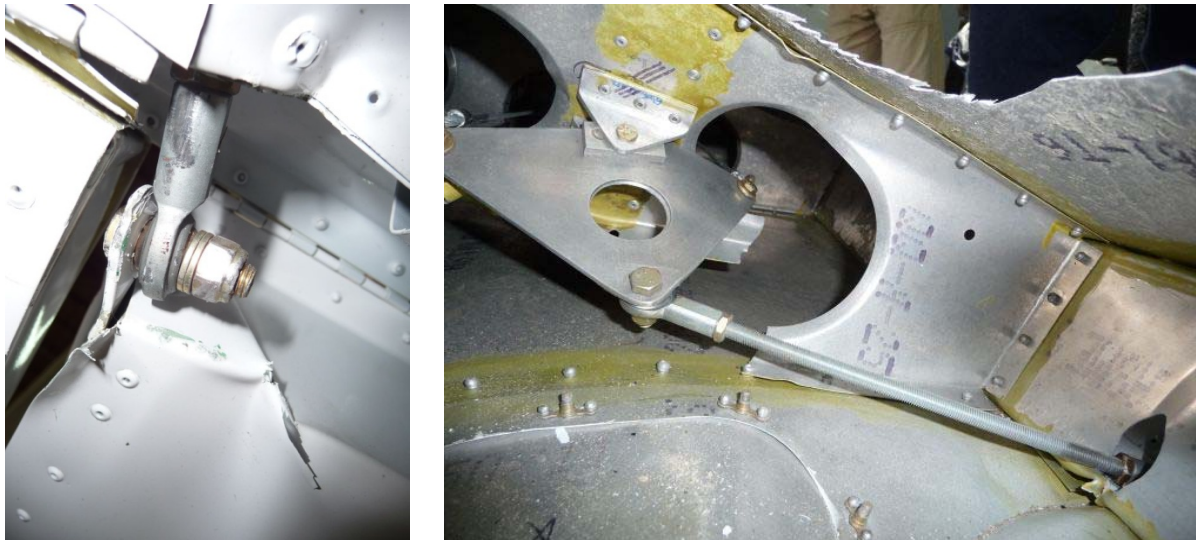
Figuur 9: beschadigingen van de linker rolroeraandrijving (buiten- en binnenzijde)

Het wrak vertoonde bij beide vleugels zware vervormingen en beschadigingen aan de rompzijde van beide rolroeren bij de rolroeraandrijvingen en rib #7. De aandrijving van het linker aileron toonde sporen van een heen en weergaande beweging ter hoogte van het doorvoergat in de achterligger. De driehoekige plaat aan de binnenzijde was verbogen en de daaraan verbonden stootstang vertoonde ook sporen van een heen en weergaande beweging ter hoogte van het doorvoergat in de achterligger.

De rolroerstops aan beide vleugels waren beschadigd en vertoonden sporen van rolroeruitslag die buiten de limieten was geweest.

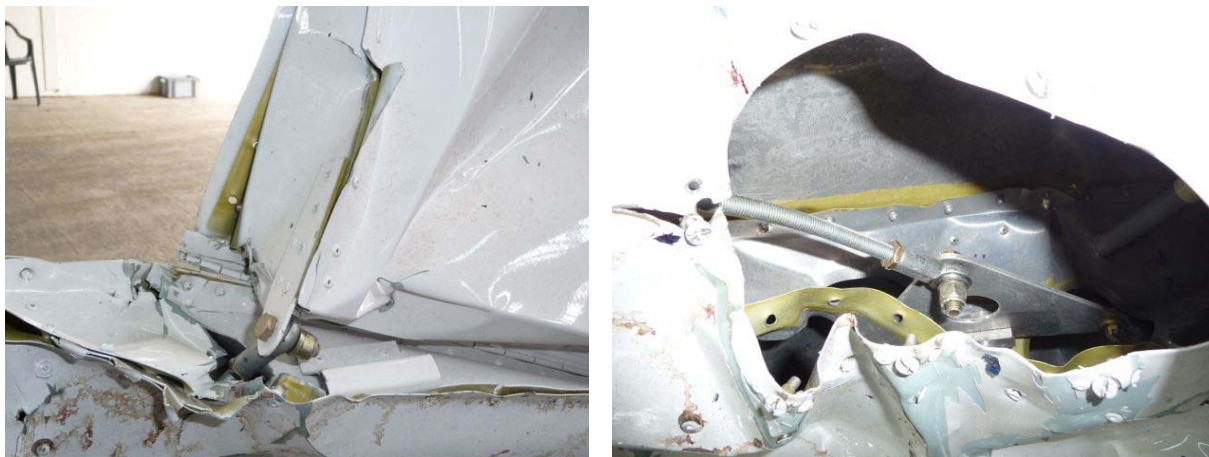
Figuur 10: beschadigingen van de rechter rolroeraandrijving (buiten- en binnenzijde)

De rechtervleugel was het zwaarst beschadigd. De vleugelrib was losgetrokken van de huidbevestiging en gescheurd. De driehoekige plaat van de rolroerbesturing was uit het eigen vlak gebogen. De stootstang was geknikt. De achterligger was ter plaatse van het doorvoergat van de stootstang geknikt en gescheurd. Ook het doorvoergat was zwaar beschadigd. Deze beschadigingen toonden sporen/tekenen van sterk wisselende belastingen en verplaatsingen. De bevestiging van het rolroer aan de vleugel ter plaatse van de aandrijving toonde tekenen van grote overbelasting.

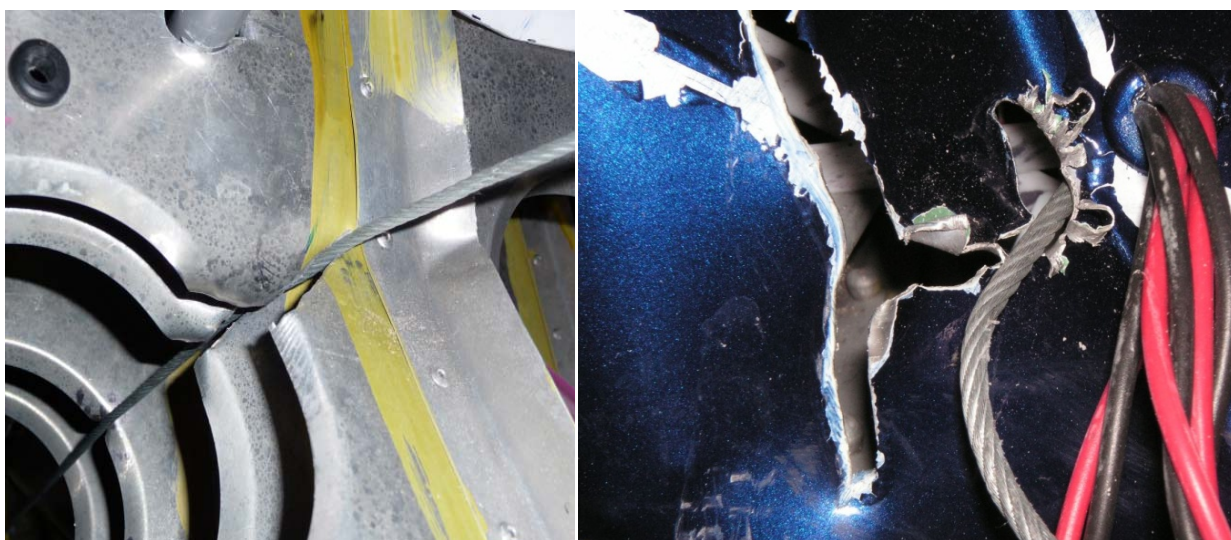
Figuur 11: scheuren in vleugelribben en romp wand door rolroer besturingskabels

- De besturingskabels van de rolroeren hadden op het punt waar zij uit de romp komen, een verticale scheur in de romp getrokken.
- Zowel de bevestiging van de stootstang aan het rolroer als de verbinding tussen het rolroer en de vleugel vertoonden bij beide rolroeren grote vervormingen en beschadigingen. Ook de ribben op deze locatie (rib 7) vertoonden zware beschadigingen.

Aan de zijkant van de romp hadden de rolroerkabels, die door verlichtingsgaten in de vleugelribben lopen, scheuren in de ribben en de rompzijwand veroorzaakt. Onderzoek van de scheuren toonde aan dat deze veroorzaakt waren door heen en weer schurende werking van de kabels ten opzichte van de ribben en de rompzijwand. Zie onderstaande foto's.

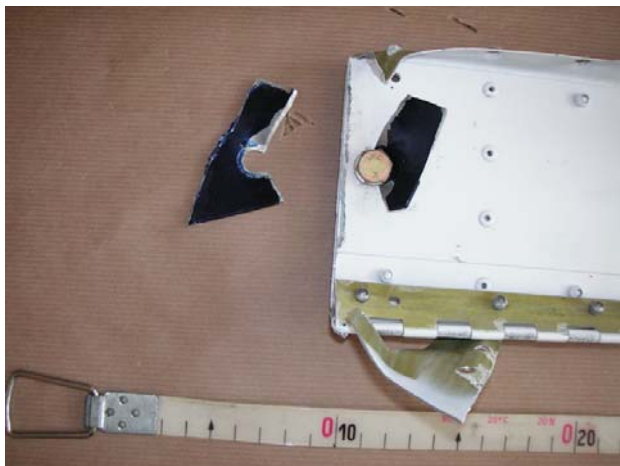
Figuur 13: bezwaken achterste bevestigingspunt van de rechtervleugel met de achterligger

Deze verbinding bestaat uit een op afschuiving belaste bout die een uithouderplaat, aan de rompzijde, verbindt met de versterkte achterligger. Het achterste bevestigingspunt van de rechter vleugel was bezweken. De verbindingbout was intact en nog aanwezig in de achterligger. Het rompdeel van de verbinding was over het boutgat gescheurd. Een deel van het rompdeel bevond zich nog onder de boutkop. Het boutgat in het rompdeel was zeer sterk ge-ovaliseerd. Het linkerbevestigingspunt was intact.
