ONDERZOEKSRaad
VOOR VEILIGHEID

Aanvaring in het Schuitemengat

Lessen uit het ongeval met de snelboot
Tiger en de watertaxi Stormloper

Den Haag, 6 december 2023

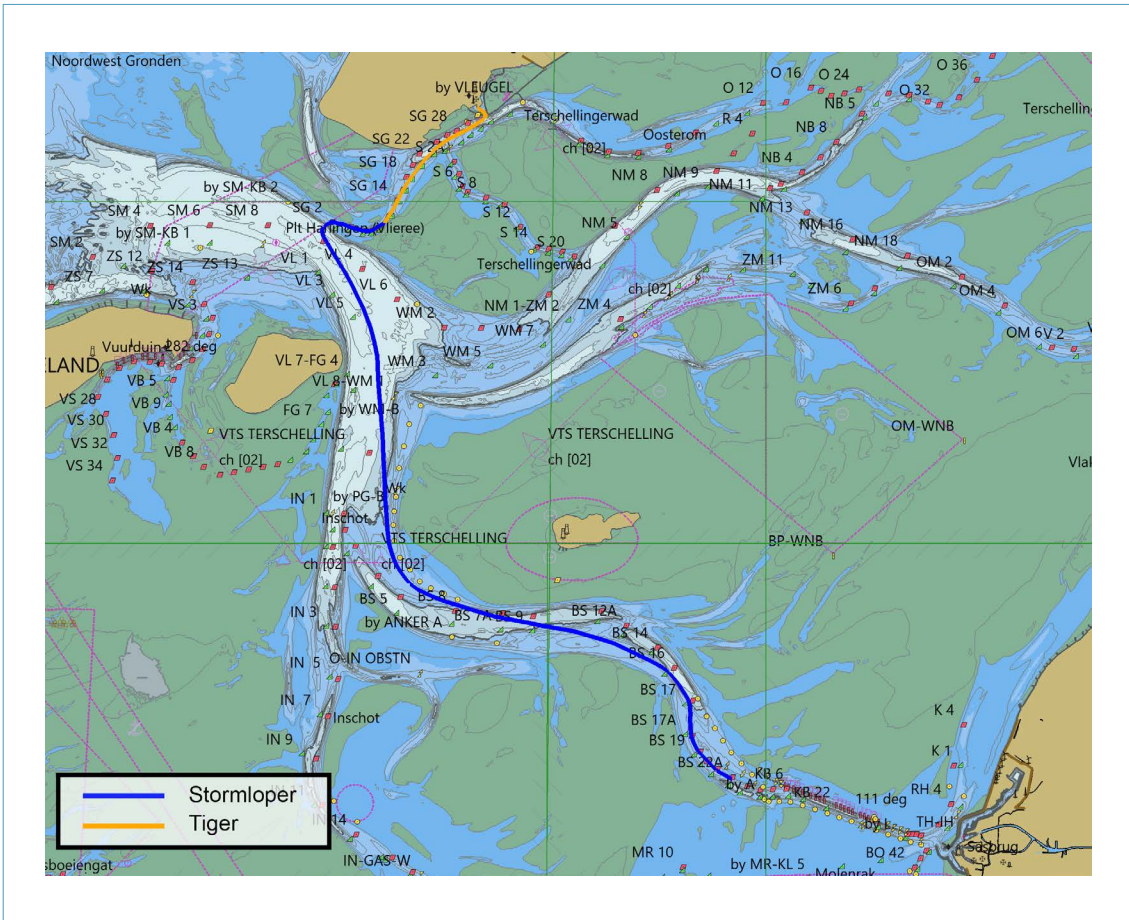
De kapitein van de snelboot stelde voor elkaar stuurboord-stuurboord te passeren met de mededeling: 'Nou, doe maar gewoon normaal stuurboord-stuurboord, want je zit al vrij aan de rooie kant.' De schipper van de watertaxi hoorde dat de snelboot nog iets riep over de marifoon en herinnert zich dat hij wilde vragen 'wat er was, maar toen was hij er al'. De schipper van de watertaxi gaf geen bevestiging op het passeervoorstel van de kapitein van de snelboot. De schepen naderden elkaar op tegengestelde koers⁴, de watertaxi ging vlak voor de snelboot stuurboord uit en kwam onder de kop van de snelboot terecht. De watertaxi verdween onder de snelboot en kwam weer boven water. Het ongeval werd door de kapitein van de snelboot direct gemeld aan de VTS-post (*Vessel Traffic Service*) Brandaris (verkeerscentrale). De kapitein van de snelboot riep eerst de VTS-post op: 'Brandaris, Brandaris, de Tiger'. Waarop de VTS-post antwoordde: 'Tiger vc⁵ de Brandaris. Goedemorgen'. Vervolgens vertelde de kapitein van de snelboot wat er aan de hand is: 'Ja, we hebben een probleem, we hebben een probleem! Volle aanvaring met de Stormloper!'. Na deze oproep werd de reddingsoperatie in gang gezet. De aanvaring vond plaats tussen de rode boeien SG10 en SG12 en de groene boeien SG11 en SG11a (zie figuur 1, 2 en 3).

Figuur 1: Overzicht van de gevaar route van de watertaxi (blauw) en de gevaar route van de snelboot (oranje) tot het moment van de aanvaring.
