ONDERZOEKSRaad  
VOOR VEILIGHEID

# Aanvaring in het Schuitengat

Lessen uit het ongeval met de snelboot  
Tiger en de watertaxi Stormloper

*Den Haag, 6 december 2023*

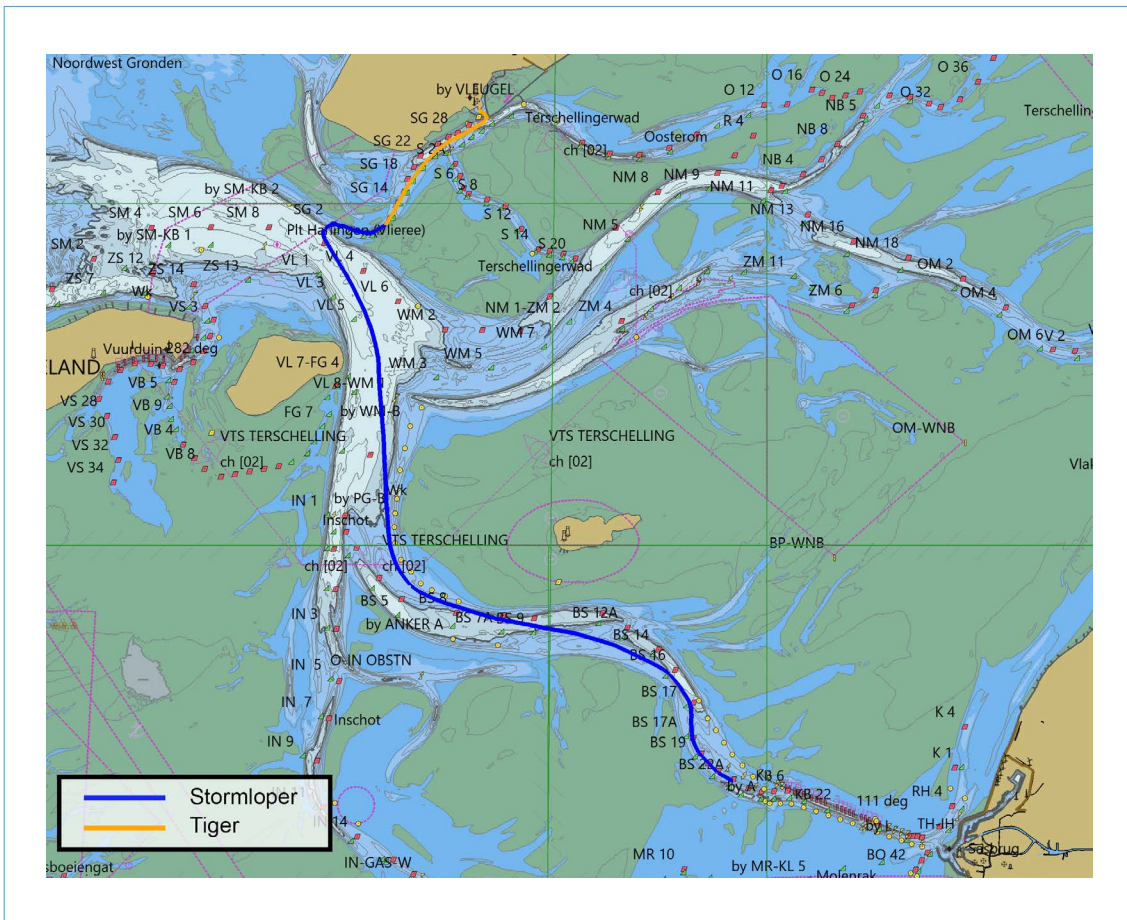
De kapitein van de snelboot stelde voor elkaar stuurboord-stuurboord te passeren met de mededeling: 'Nou, doe maar gewoon normaal stuurboord-stuurboord, want je zit al vrij aan de rooie kant.' De schipper van de watertaxi hoorde dat de snelboot nog iets riep over de marifoon en herinnert zich dat hij wilde vragen 'wat er was, maar toen was hij er al'. De schipper van de watertaxi gaf geen bevestiging op het passeervoorstel van de kapitein van de snelboot. De schepen naderden elkaar op tegengestelde koers<sup>4</sup>, de watertaxi ging vlak voor de snelboot stuurboord uit en kwam onder de kop van de snelboot terecht. De watertaxi verdween onder de snelboot en kwam weer boven water. Het ongeval werd door de kapitein van de snelboot direct gemeld aan de VTS-post (*Vessel Traffic Service*) Brandaris (verkeerscentrale). De kapitein van de snelboot riep eerst de VTS-post op: 'Brandaris, Brandaris, de Tiger'. Waarop de VTS-post antwoordde: 'Tiger vc<sup>5</sup> de Brandaris. Goedemorgen'. Vervolgens vertelde de kapitein van de snelboot wat er aan de hand is: 'Ja, we hebben een probleem, we hebben een probleem! Volle aanvaring met de Stormloper!'. Na deze oproep werd de reddingsoperatie in gang gezet. De aanvaring vond plaats tussen de rode boeien SG10 en SG12 en de groene boeien SG11 en SG11a (zie figuur 1, 2 en 3).

Figuur 1: Overzicht van de gevaar route van de watertaxi (blauw) en de gevaar route van de snelboot (oranje) tot het moment van de aanvaring.

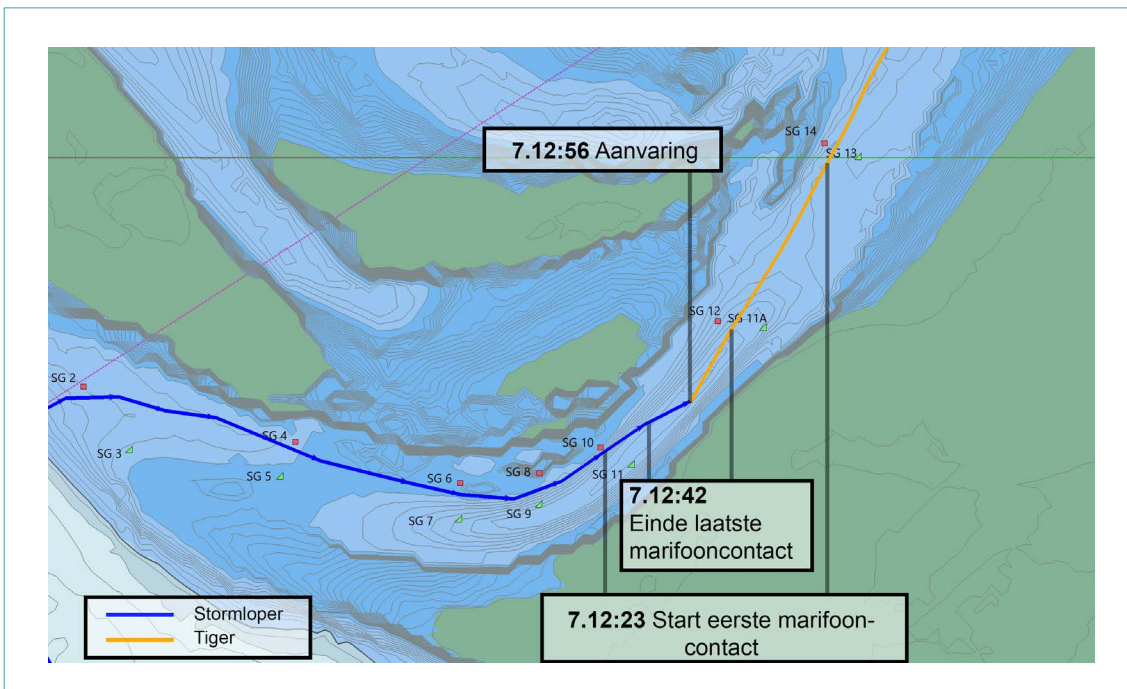
Figuur 2: Close-up van de gevaar route van de watertaxi (blauw) en de gevaar route van de snelboot (oranje) tot het moment van aanvaring in het Schuitengat.

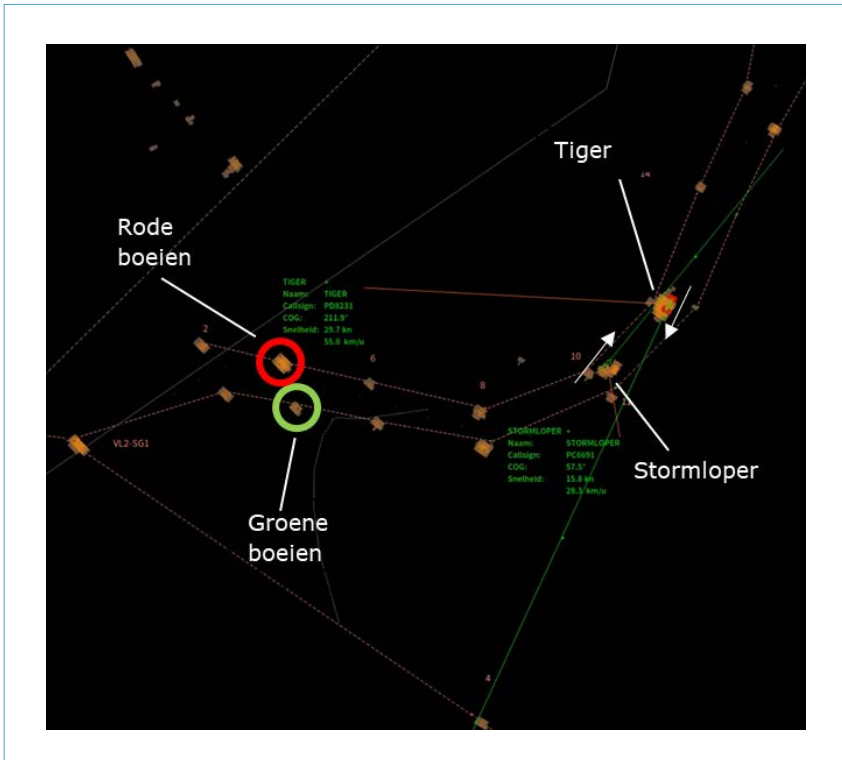
Figuur 3: Uitsnede van radarbeeld en AIS data 14 seconden voor de aanvaring. In deze afbeelding zijn tevens de kaartposities van de boeien ingetekend die door middel van een gestippelde lijn met elkaar verbonden zijn. (Bron: Rijkswaterstaat)

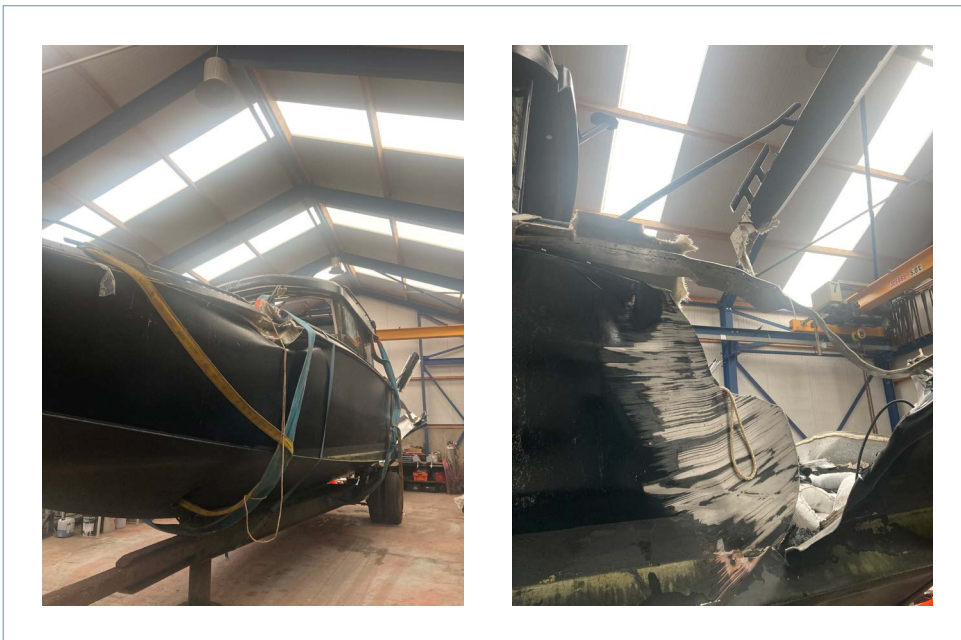
Door de aanvaring liep de snelboot schade op aan de bulbsteven<sup>6</sup> van de stuurboordromp (zie Figuur 4). De watertaxi raakte beschadigd aan de voorzijde en een stuk van de achterzijde van de boot scheurde af (zie Figuur 5). De watertaxi werd door een reddingsboot overboord getrokken en op een zandbank gelegd zodat het schip niet kon zinken (zie Figuur 6).<sup>7</sup>

*Figuur 5: Beeld van de opgelopen schade aan de watertaxi door de impact van de aanvaring.*

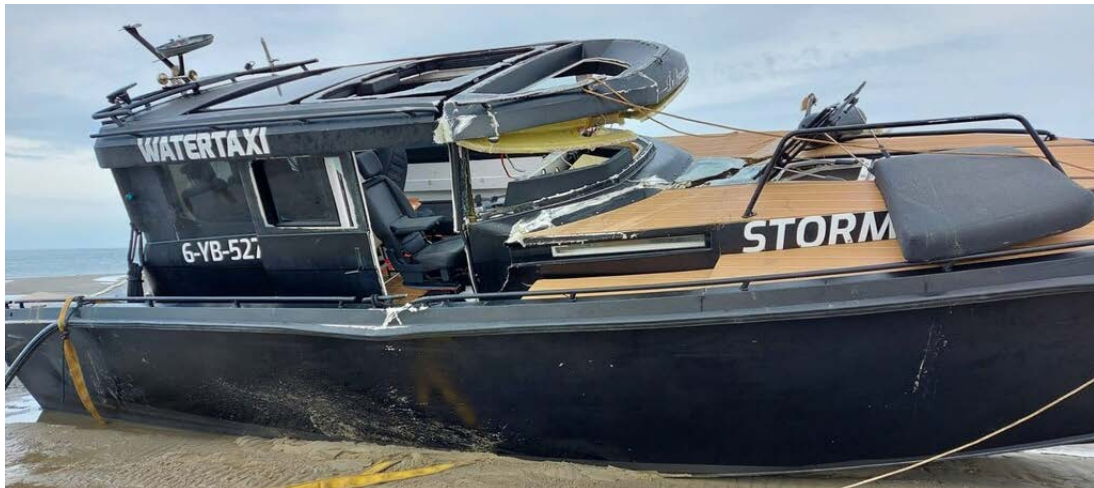
Figuur 6: De watertaxi na de aanvaring. (Bron: Politie)
