# Emissie kooksofengas bij Tata Steel

12-15 februari 2021

*Den Haag, november 2023*

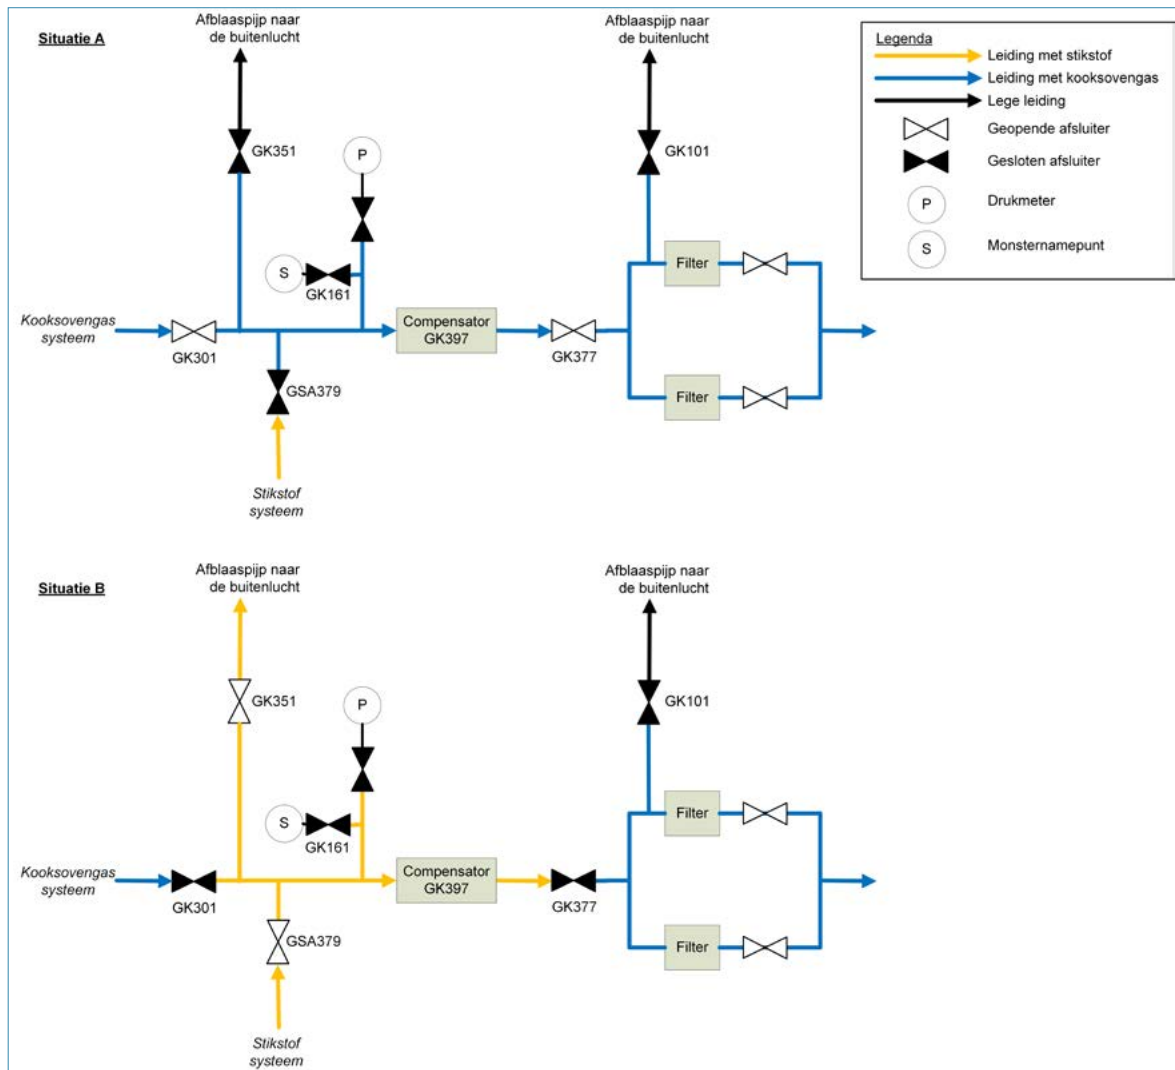
Afbeelding 1: Vereenvoudigde weergave van leidingwerk (relevant voor het voorval)

Tijdens de geplande onderhoudswerkzaamheden zou onder andere een compensator (GK397) worden vervangen. Om dit werk te kunnen doen, moet het leidingdeel met de compensator worden veiliggesteld door dit met stikstof te spoelen.<sup>11</sup> Voor het spoelen wordt het leidingdeel afgeblokt van het kooksofengassysteem door afsluiters GK301 en GK377 te sluiten. Vervolgens wordt stikstof door het leidingdeel gevoerd door de afsluiter van het stikstofdistributiesysteem GSA379 te openen. Daarbij moet afblaasafsluiter GK351 geopend zijn om de inhoud via een afblaaspijp op het dak van de fabriek af te blazen naar de buitenlucht. In afbeelding 1 wordt bij situatie B de stand van de afsluiters weergegeven ten tijde van deze spoelactiviteit.

Situatie A: situatie waar SM31 in bedrijf is. Situatie B: situatie waarbij leidingdeel tussen GK301 en GK377 wordt gespoeld met stikstof (zoals beschreven in spoellijst). (Bron: Onderzoeksraad voor Veiligheid op basis van schema A99437, revisie 02-20).

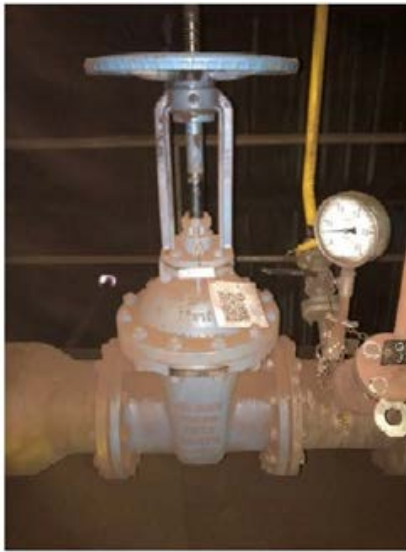
GK 301 (Afsluiter in de kookgasleiding)

Op basis van de beschikbare informatie ziet de Onderzoeksraad twee mogelijke oorzaken voor het niet goed functioneren van de kooksofengasafsluiter GK301:

1. Vervuiling, zoals vaste deeltjes afkomstig uit het kooksofengas, kan achtergebleven zijn in de zitting van afsluiter GK301. Hierdoor kon de schuif van de afsluiter niet goed in de zitting zakken bij het dichtdraaien van de afsluiter en is er een opening blijven bestaan.
2. Vervuiling afkomstig van de stoffige omgeving in de fabriekshal: Bij activiteiten die in de fabriekshal plaatsvinden (overstorten, mengen en dergelijken), ontstaat sinterstof, dat neerslaat in de fabriekshal. In deze stoffige omgeving is de schroefdraad op de spindel van afsluiter GK301 vervuild geraakt. Deze vervuiling belemmerde de werking van de spindel, waarbij de spindel niet volledig omlaag gedraaid kon worden. Hierdoor kon de schuif van de afsluiter niet volledig naar beneden gedraaid worden en bleef er een opening bestaan.

Tata Steel beschikt niet over een werkinstructie om afsluiter GK301 en vergelijkbare afsluiters voorafgaand aan gebruik te controleren op vervuiling, waardoor deze niet meer volledig afdicht, en eventueel schoon te maken.

Het niet kunnen sluiten van afsluiter GK301 was een bekend probleem, dat zich eerder heeft voorgedaan plaatsgevonden.<sup>30</sup> Zoals ook in dit voorval het geval was, wordt het niet goed functioneren van afsluiter GK301 in principe ontdekt bij de spoelprocedure, waarbij gecontroleerd wordt of er nog kooksofengas aanwezig is in het veilig te stellen leidingdeel. Het voorval laat zien dat in een samenloop van omstandigheden (waaronder het onbedoeld openstaan van afblaasafsluiter GK351) het niet goed functioneren van de kooksofengasafsluiter GK301 tot een grote emissie kan leiden.

1. *Afsluiter staat op de planning om in week 38 2021 te wisselen.*
2. *Beschermhuls alle gasafsluiters (301-302-303- GK377, 380, 383) tegen vuil en deze meenemen in de spoellijst.*

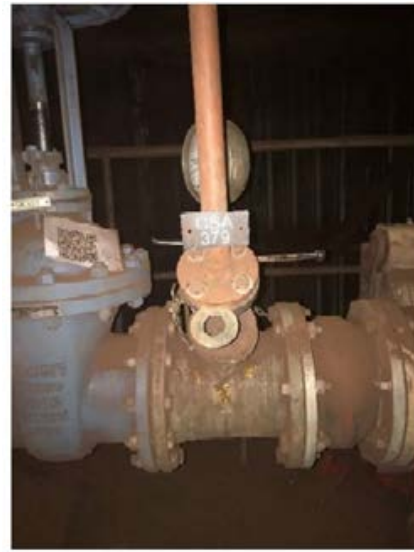
GSA379 (Stikstof afsluiter)

Tijdens de werkzaamheden om het leidingdeel met de compensator te spoelen met stikstof constateerden de operators een tweetal afwijkingen: de stikstofafsluiter GSA379 lekte inwendig door en de kooksofengasafsluiter GK301 kon niet volledig in gesloten positie gebracht worden. Hierdoor kon de geplande spoelactiviteit niet plaatsvinden en hebben de operators de werkzaamheden voor het spoelen gestaakt. Hierbij is de afsluiter GK351 in de afblaasleiding, die voor het spoelen open was gezet, open blijven staan. Doordat de kooksofengasafsluiter GK301 niet volledig gesloten was en de afblaasafsluiter open stond, vond via de afblaasleiding emissie van kooksofengas naar de buitenlucht plaats. In figuur 4 is deze situatie schematisch weergegeven.

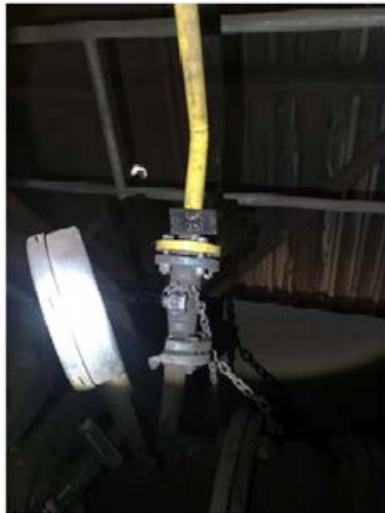
Afblaasleiding met afsluiter GK351

Het voorval heeft kunnen gebeuren, doordat de kooksofengasafsluiter GK301 niet volledig gesloten kon worden en de afblaasafsluiter GK351 is blijven openstaan na het afbreken van werkzaamheden. Dat de emissie 77 uur heeft kunnen duren is het gevolg van het zich (in eerste instantie) niet bewust zijn bij de betrokken medewerkers van Tata Steel dat de emissie plaatsvond. Deze aspecten worden in de volgende paragrafen nader geanalyseerd.

6. *Toolbox gegeven door milieu adviseur aan de Chefs v.d. Wacht met de richtlijnen voor het maken van milieumeldingen.*
7. *Flow indicatoren in alle afblaasleidingen. Deze maatregel gaat in op het beter detecteerbaar maken van een onbedoeld openstaande afsluiter. Het gaat om het detecteren van een ongewenste stroming in de afblazen.*

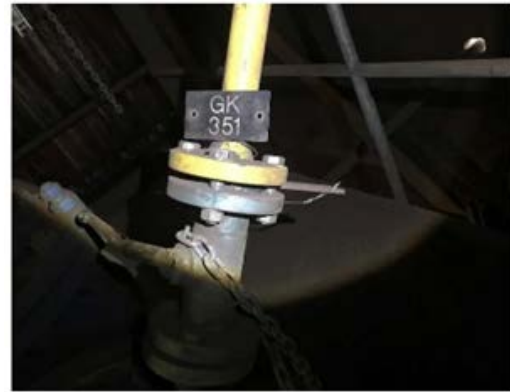
Afblaasleiding afgesloten middels een blindplaat

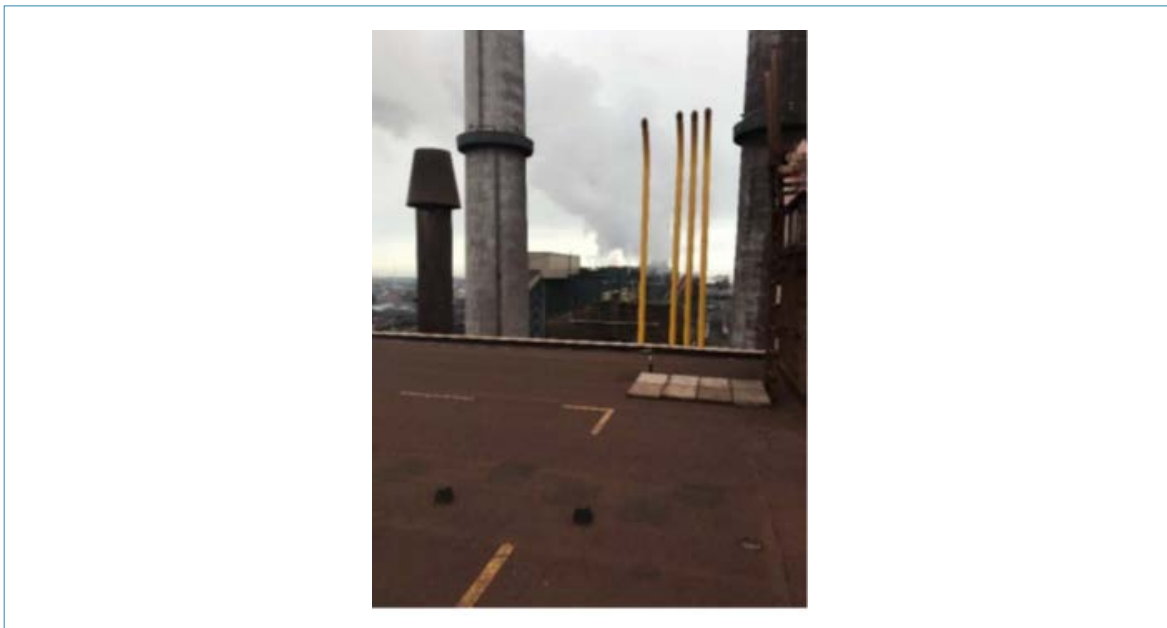
Kooksovensgas is een mengsel van verschillende stoffen en is een zeer licht ontvlambaar en toxisch gas<sup>23</sup>. Het kooksovensgas is afgeblazen via een afblaaspijp boven op het dak van de Sinterfabriek. Er staan vier afblaaspijpen op het dak, zie onderstaande foto (afbeelding 3). De afblaaspijpen reiken ongeveer vier meter boven de dakrand en zijn volgens Tata Steel conform de ATEX richtlijnen<sup>24</sup> gepositioneerd. Tijdens de periode dat de emissie plaatsvond, zijn er volgens Tata Steel geen personen op het dak geweest. Tata Steel geeft aan dat medewerkers en omgeving geen acuut gevaar hebben gelopen vanwege deze emissie.

Afbeelding 3: Foto van de vier gele afblaaspijpen kooksovensgas en stikstof op het dak van de Sinterfabriek. (Bron: Tata Steel).

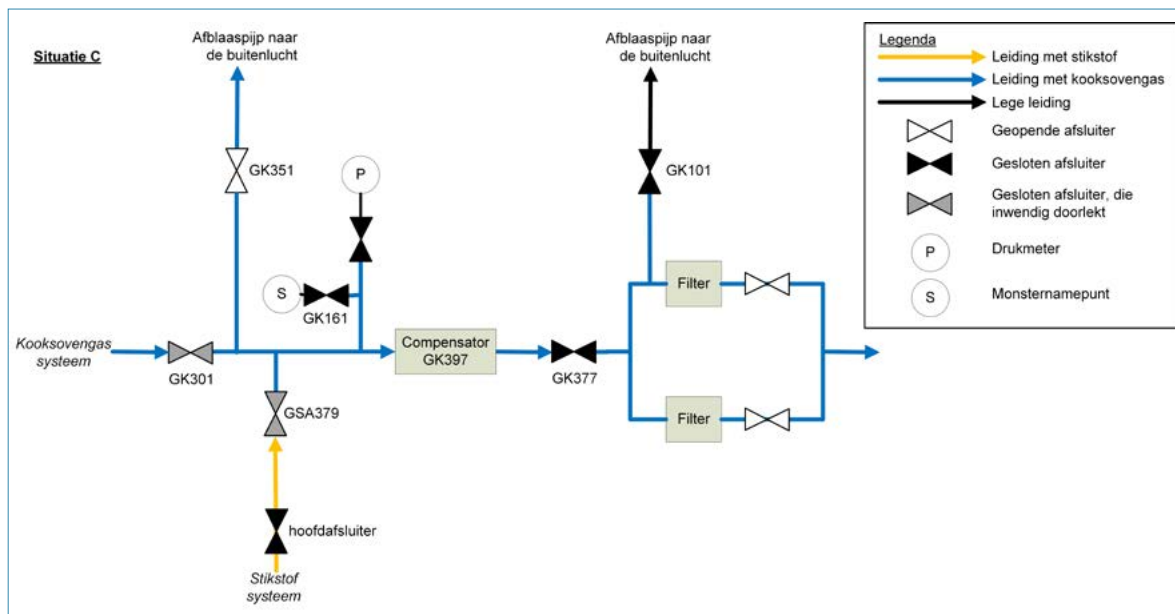
Afbeelding 4: Vereenvoudigde weergave van leidingwerk (relevant voor het voorval). Situatie C: situatie tijdens het weekend waarin de emissie plaatsvond via de afblaaspip met openstaande afsluiter GK351.
