ONDERZOEKSRaad  
VOOR VEILIGHEID

# Emissie van nikkelpoeder

13 april 2022

*Den Haag, november 2023*

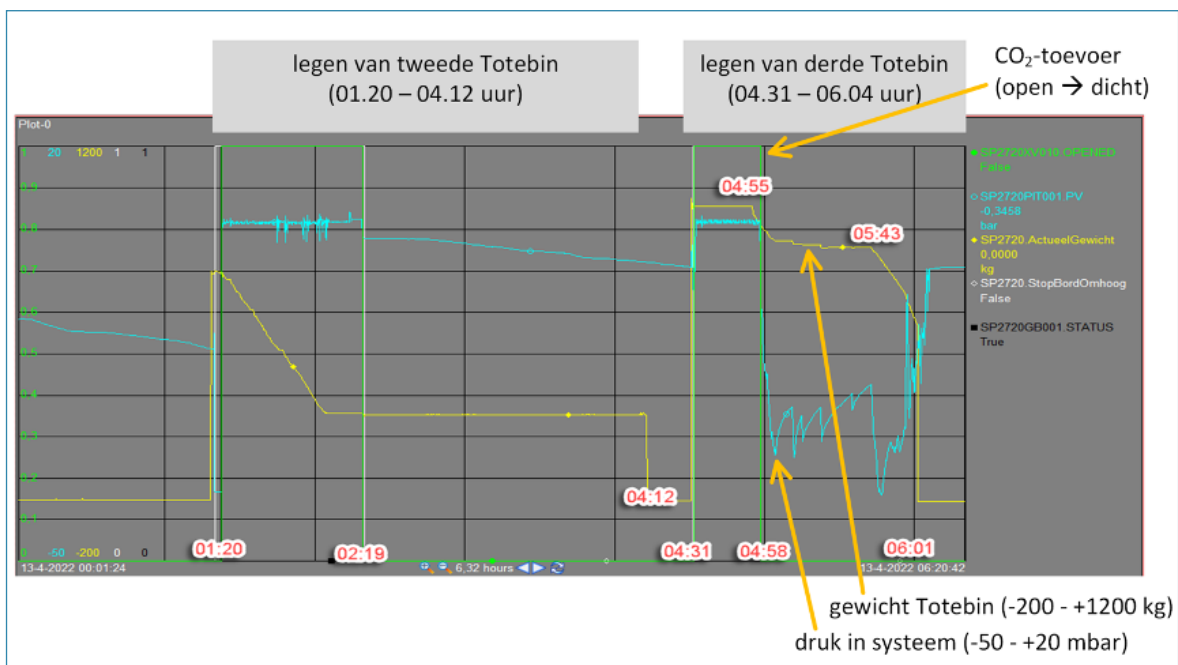
BASF tussen 04.58 en 05.43 uur – zoals BASF het beschrijft – niet soepel. Om 05.43 uur ging het lossen plotseling wel weer soepeler. De druk in het systeem zakte van 7.2 mbar overdruk naar -17 tot -30 mbar onderdruk. Om 05.56 uur versnelde het lossen van de totebin en zakte de onderdruk naar -38 mbar.

Figuur 3: Procesparameters tijdens lossen van tweede en derde totebin (groene lijn: gesloten of open zijn van CO<sub>2</sub>-toevoer (0 – 1)), licht blauwe lijn: druk in het systeem (-50 – 20 mbar), gele lijn: actueel gewicht (-200 – 1200 kg), witte lijn: neer of op zijn van stopbord (0 – 1)).

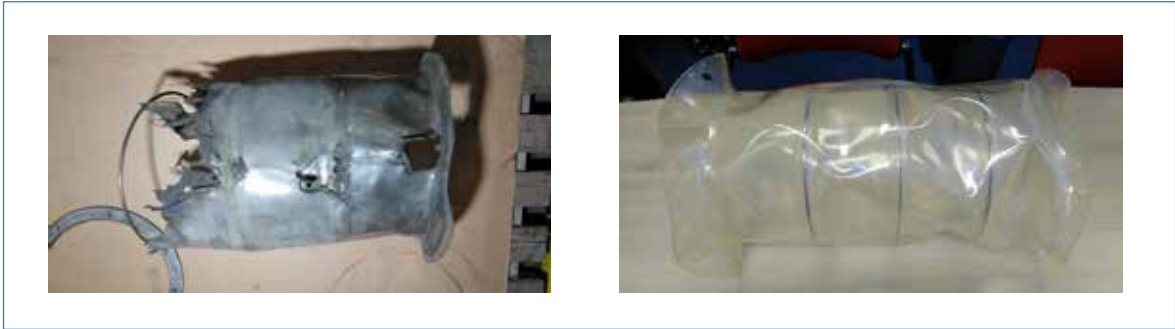
Bij de inventarisatie van de gevolgen van de emissie is waargenomen dat de dubbelwandige kunststof manchet – die zich bevindt tussen de totebin en de losleiding – deels was gesmolten (Figuur 4). Op de vloer en onder het stortpunt lag een groot gedeelte van het vrijgekomen nikkelpoeder (Figuur 5). De directe omgeving van de verpakkingsinstallatie was bedekt met een laag van grijs nikkelpoeder, in de nabijheid van de installatie was ook op hoger gelegen verdiepingen nikkelpoeder aangetroffen. Hitteschade door de reactie van de nikkelpoeder met de zuurstof uit de lucht op kunststofonderdelen zoals leidingen en kabels is beperkt gebleven tot de verpakkingsinstallatie. In totaal is circa 395 kilogram nikkelpoeder vrijgekomen.

Figuur 4: Foto's van de manchet (links het gesmolten manchet, rechts een nieuw exemplaar. Bron: Nederlandse Arbeidsinspectie).

De manchet is niet bestand tegen temperaturen die kunnen optreden bij een reactie tussen nikkelpoeder en zuurstof. De dubbelwandige manchet is van een kunststof (polyetherurethaan, PU-UF3) dat een gebruikstemperatuur heeft van -40°C tot 90°C, bij temperaturen boven de 120°C verliest dit kunststof zijn sterkte. Bij een reactie van nikkelpoeder met zuurstof kan de temperatuur oplopen tot ongeveer 400°C. Bij deze temperaturen smelt de manchet en is het niet meer in staat om het product in de

installatie te houden. Bij de materiaalkeuze van het manchets nam BASF aan dat een reactie van nikkel met zuurstof meestal beperkt blijft tot een temperatuur van circa 90 tot 120°C, doordat alleen de toplaag reageert en daarna afsluit waardoor de oxidatie snel weer stopt. Alleen bij substantiële beweging en menging van de nikkel en zuurstof kan de temperatuur hoger oplopen.

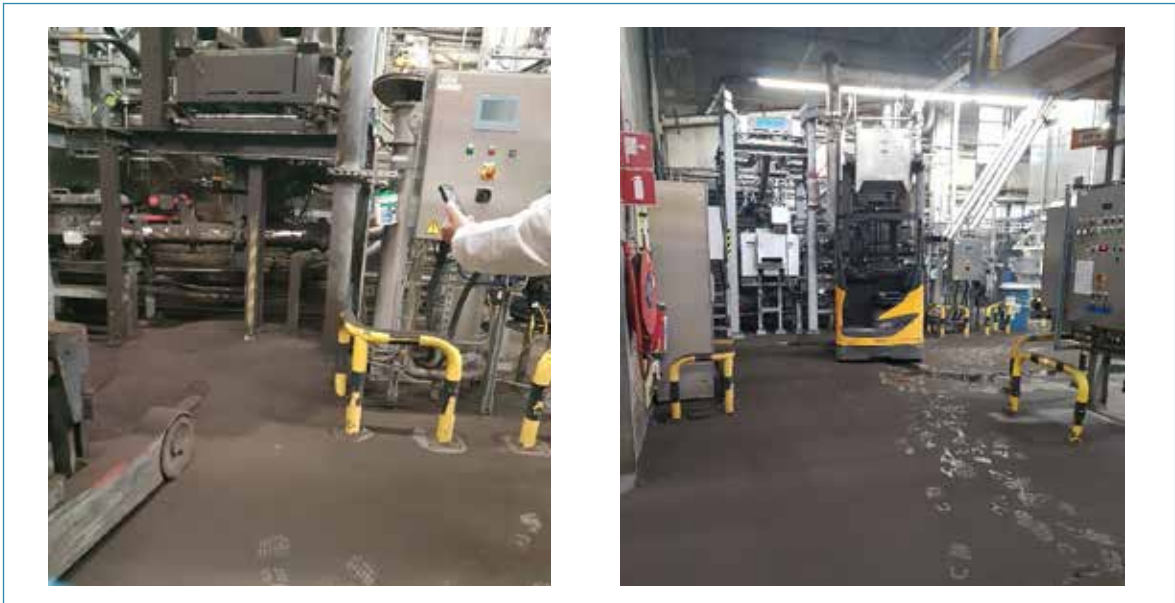
De operator nam om 06.04 uur een lekkage van nikkelpoeder waar. Onder het stortpunt was de vrijgekomen nikkelpoeder zichtbaar. Het nikkelpoeder verspreidde zich ook in de directe omgeving via de lucht, daarbij zag de operator een vonkreactie van het nikkelpoeder met de zuurstof uit de lucht. Door de – uit de installatie – vrijgekomen CO<sub>2</sub> werd het CO<sub>2</sub>-alarm in de ruimte geactiveerd. De operator activeerde om 06.04 uur de noodknop van de verpakkingsinstallatie en het ontruimingsalarm. De Base Metal fabriek werd ontruimd en vanuit de centrale controlekamer zijn installaties veiliggesteld of uitgeschakeld.

Figuur 5: Foto's van de verspreiding van het grijze nikkelpoeder door de hal van de Base Metal fabriek met daarin de afdrukken van voetsporen zichtbaar (op de foto links is nikkelpoeder onder het opzetstuk zichtbaar, de foto rechts geeft een beeld van de verspreiding door de fabriekshal. Bron: Nederlandse Arbeidsinspectie).

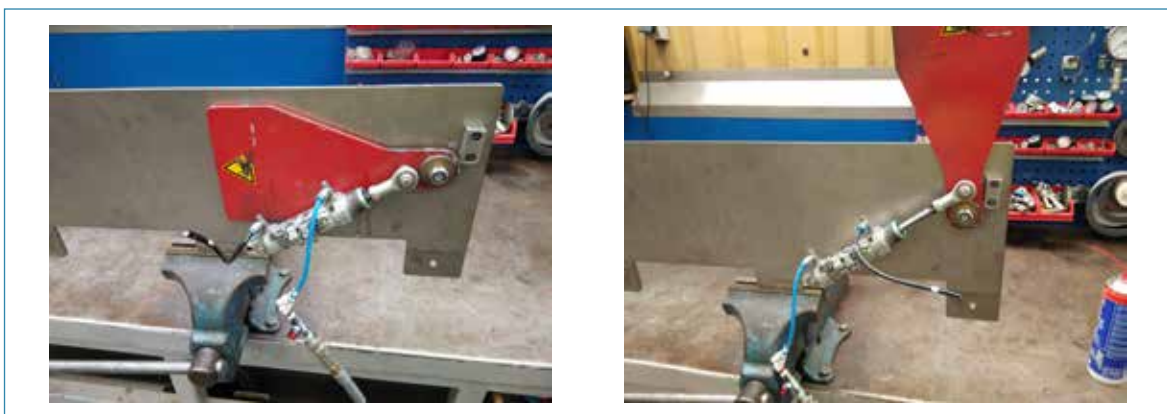
De oorzaak van de persluchtlekage, waardoor het stopbord zakt, is niet meer vast te stellen. Na het voorval heeft BASF een lectest uitgevoerd op de zuiger en zuigerstang van het stopbord. Daarbij zijn geen lekkages vastgesteld (zie Figuur 6). BASF kon verder geen onderzoek naar de technische werking van het persluchtsysteem doen, omdat tijdens het voorval de kunststof leidingen zijn gesmolten. Na dit voorval koos BASF ervoor om een hittebestendige cover toe te passen aan de kunststof leidingen en is ervoor gezorgd dat, wanneer deze leiding faalt, de CO<sub>2</sub>-toevoer niet meer automatisch dicht gaat.

Figuur 6: foto van het stopbord (tijdens de testopstelling na het voorval het rode van links in de neer-stand en rechts in de omhoog-stand. (Bron: Nederlandse Arbeidsinspectie).

De kunststof persluchtleiding van het stopbord is in het verleden meermaals vervangen omdat deze beschadigd was geraakt en lekte. Ook tijdens dit voorval lekte de kunststof persluchtleiding, waardoor het stopbord wegzakte. Na dit voorval koos BASF ervoor om een hittebestendige cover toe te passen bij de kunststof leiding en heeft het bedrijf ervoor gezorgd dat, wanneer deze persluchtleiding faalt, de CO<sub>2</sub>-toevoer niet meer automatisch dicht gaat.
