ONDERZOEKSRaad
VOOR VEILIGHEID

Kwartaalrapportage Luchtvaart

juli - september 2023

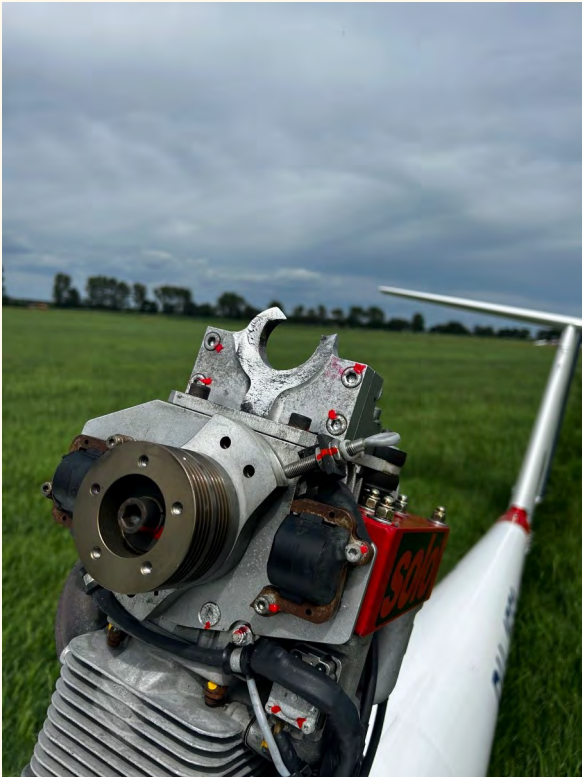
Nadat de piloot de hulpmotor (turbo) van het zweefvliegtuig had gestart en vervolgens circa 300 meter had geklommen, separeerde de propeller van de motor.

▼ *De hulpmotor zonder propeller. (Bron: zweefvliegclub)*

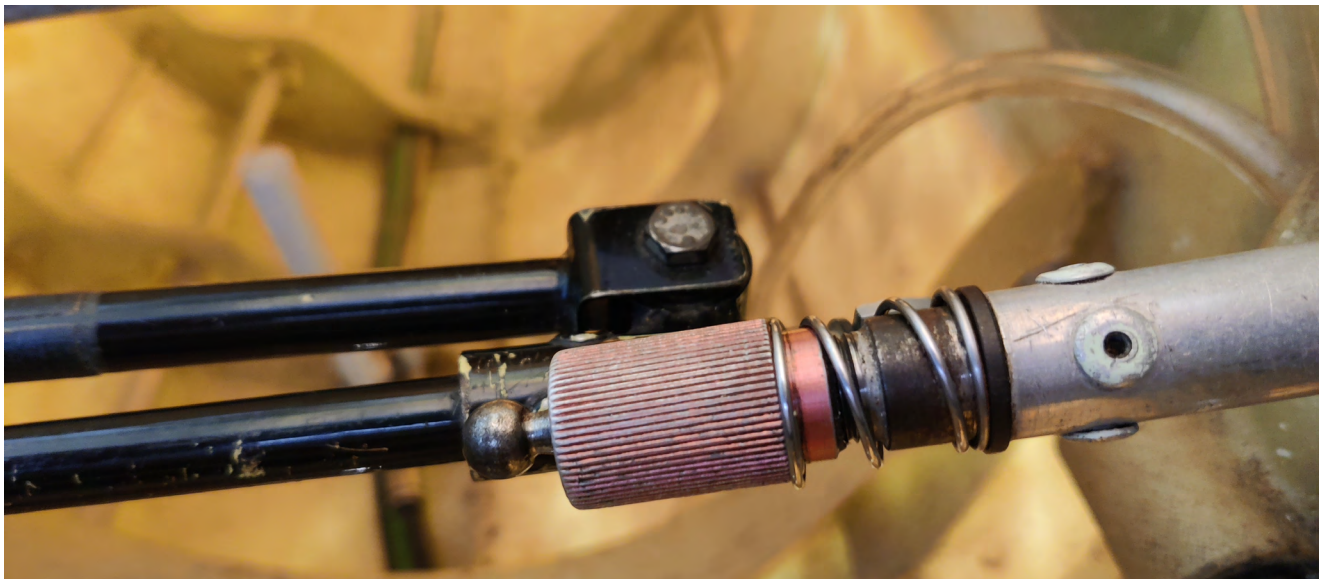
▲ De losse L'Hottelier-koppeling. (Bron: piloot)

Tijdens het inzetten van een bocht begon het linker rolroer van het zweefvliegtuig te klapperen. De piloot verklaarde dat de linkervleugel ook op en neer ging en dat hij tijdelijk geen controle had over de besturing. Enkele seconden later had hij weer controle en besloot hij te gaan landen. Door iets sneller te vliegen was het toestel bestuurbaar. Het zweefvliegtuig maakte een veilige landing. Na inspectie bleek dat de L'Hottelier-koppeling van het linker rolroer los zat.

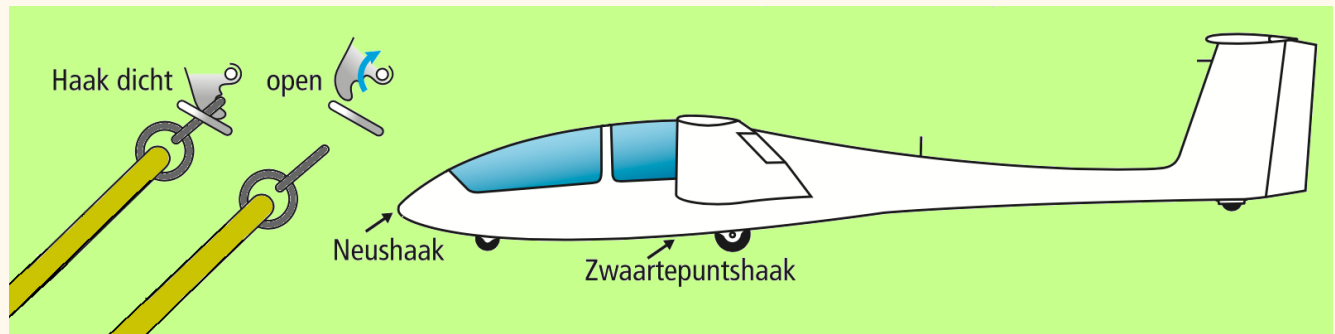
Tijdens de lierstart bemerkte de gezagvoerder dat het zweefvliegtuig niet klom zoals gebruikelijk. Uit voorzorg ontkoppelde hij de lierkabel op een hoogte van circa 300 meter. Het verdere verloop van de vlucht verliep zonder bijzonderheden. Na afloop van de vlucht bleek dat het voorloopstuk, dat aan de parachute aan het eind van de lierkabel is bevestigd, aan de neushaak van het zweefvliegtuig was vastgemaakt, in plaats van aan de zwaartepuntshaak.

▼ De locaties van de neus- en zwaartepuntshaak. (Bron: Zweefvliegen Elementaire Vliegopleiding, D. Corporaal)

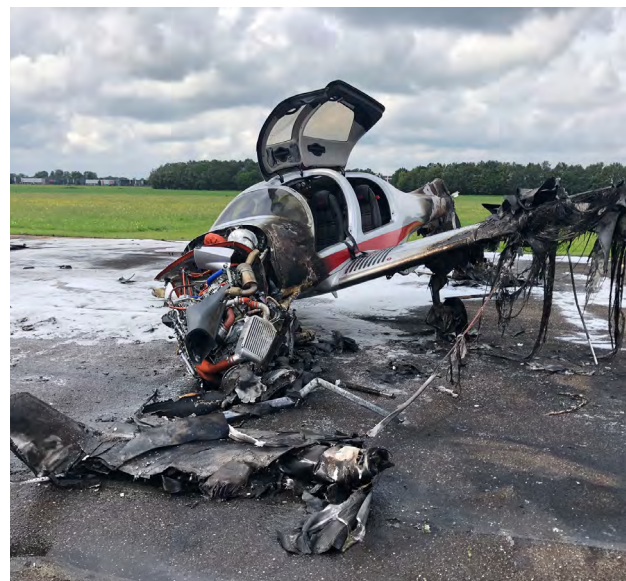
▲ Het toestel nadat de brand was geblust.

De piloot gaf aan dat kort na de start van baan 21 tweemaal kortstondig het motorvermogen van de motor verminderde. De piloot besloot terug te keren naar het vliegveld. Daarna verloor de motor op het begin van het rugwindbeen volledig zijn vermogen. De piloot zette vervolgens een nadering in voor baan 03. Het vliegtuig kwam hard op de grond naast de baan terecht, waarbij de rechtervleugel afbrak. Vervolgens maakte het toestel een grondzwaai en kwam op de baan tot stilstand. De piloot kon zelfstandig uitstappen en liep lichte verwondingen op. De linkervleugel, staart en motor van het toestel hebben enkele minuten brand gevat alvorens deze door de brandweer was geblust.

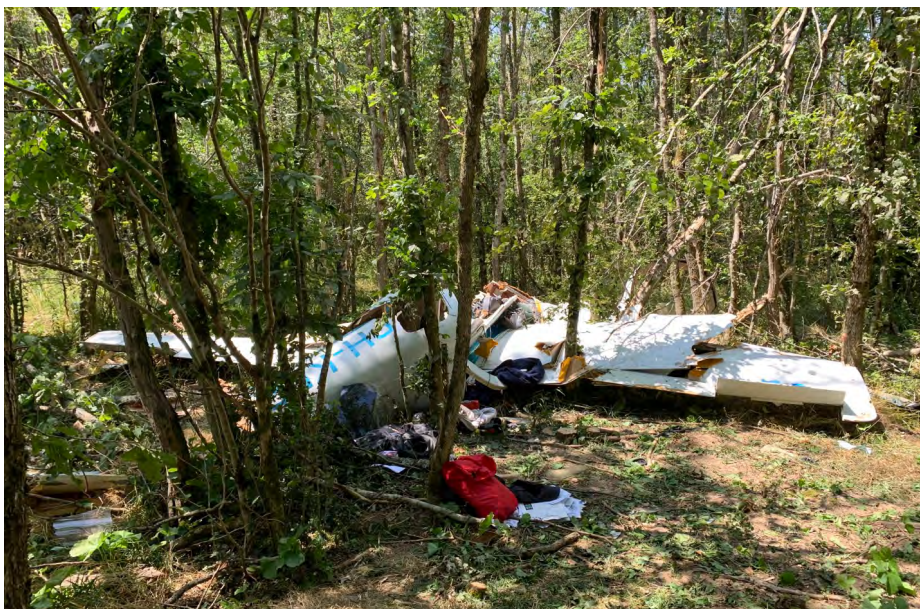
Het vliegtuig, met aan boord een piloot en een passagier, maakte een vlucht van vliegveld Karlsruhe/Baden-Baden in Duitsland (EDSB) naar vliegveld Mulhouse-Habsheim in Frankrijk (LFGB). Het toestel verongelukte in de bossen nabij Habsheim. Beide inzittenden zijn hierbij om het leven gekomen.

◀ Het vliegtuigwrak. (Bron: BEA)

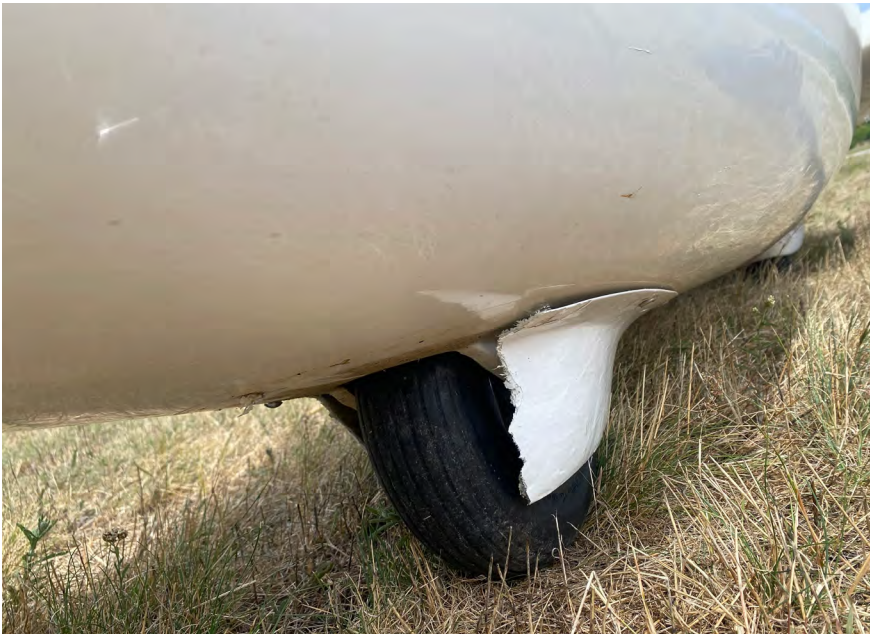
Het zweefvliegtuig, met aan boord een instructeur en een leerling, landde verder op de grasbaan omdat deze vol stond met andere toestellen. Tijdens de landingsrol nam de instructeur de besturing over en stuurde het zweefvliegtuig naar de rand van de baan, om deze zo vrij te maken voor een naderend motorvliegtuig. Na het verlaten van de baan en oversteken van een zandweg, die parallel ligt aan de baan, raakte het neuswiel een markeringssteen die in het gras lag. De stroomlijncap en ophanging van het neuswiel liepen hierbij schade op.

▼ Beschadigde neuswielkap. (Bron: piloot)

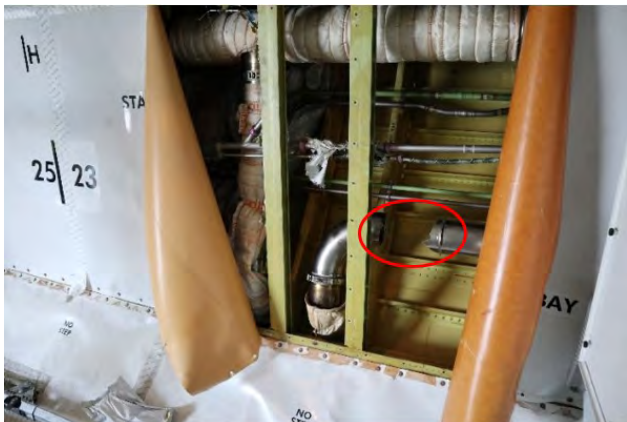
▲ Gebarsten pneumatische leiding.

Uit onderzoek door de Onderzoeksraad bleek dat de pneumatische leiding, die vanaf de *Auxiliary Power Unit* door de drukcabine loopt, was gebarsten achter de linker zijwand in het achterste bagageruim. Door het barsten van de leiding, zijn ook de isolatiedekens rondom de leiding gescheurd. Hierdoor zijn glasvezeldeeltes via de ventilatieopeningen ter hoogte van de cabinevloer het passagierscompartment binnendrongen.

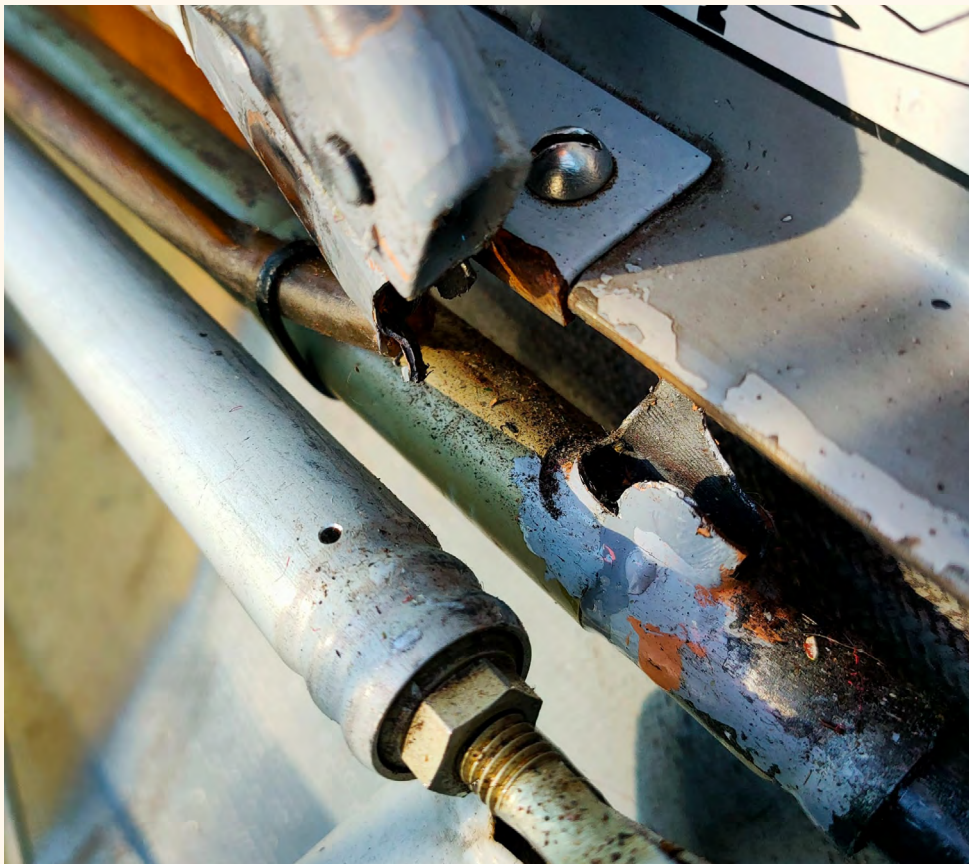
◀ De afgebroken remklephendel
(Bron: zweefvliegclub)

worden vastgesteld. Er zijn geen defecten aan het materiaal vastgesteld. De vermoeding was waarschijnlijk het gevolg van het reguliere gebruik van de remklephendel. Tijdens de cockpitcheck door de piloot, voorafgaand de betreffende vlucht, en het reguliere onderhoud van het zweefvliegtuig waren geen bijzonderheden opgemerkt over de werking en conditie van de remklephendel. De zweefvliegclub verklaarde dat de originele hendel nooit is uitgebouwd voor een reparatie, maar dat er mogelijk wel een kleine lakreparatie heeft plaatsgevonden. De fabrikant verklaarde niet bekend te zijn met vergelijkbare voorvallen.

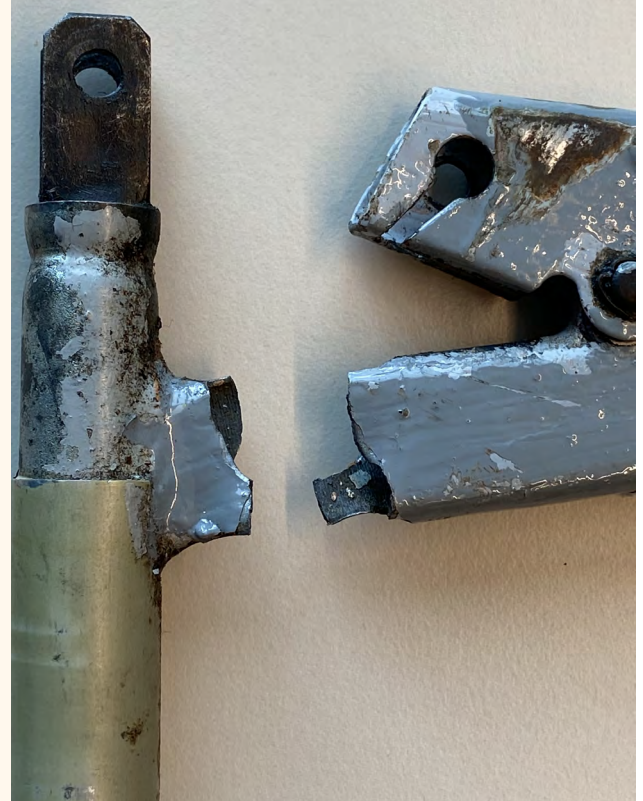
► *De afgebroken remklephendel.*

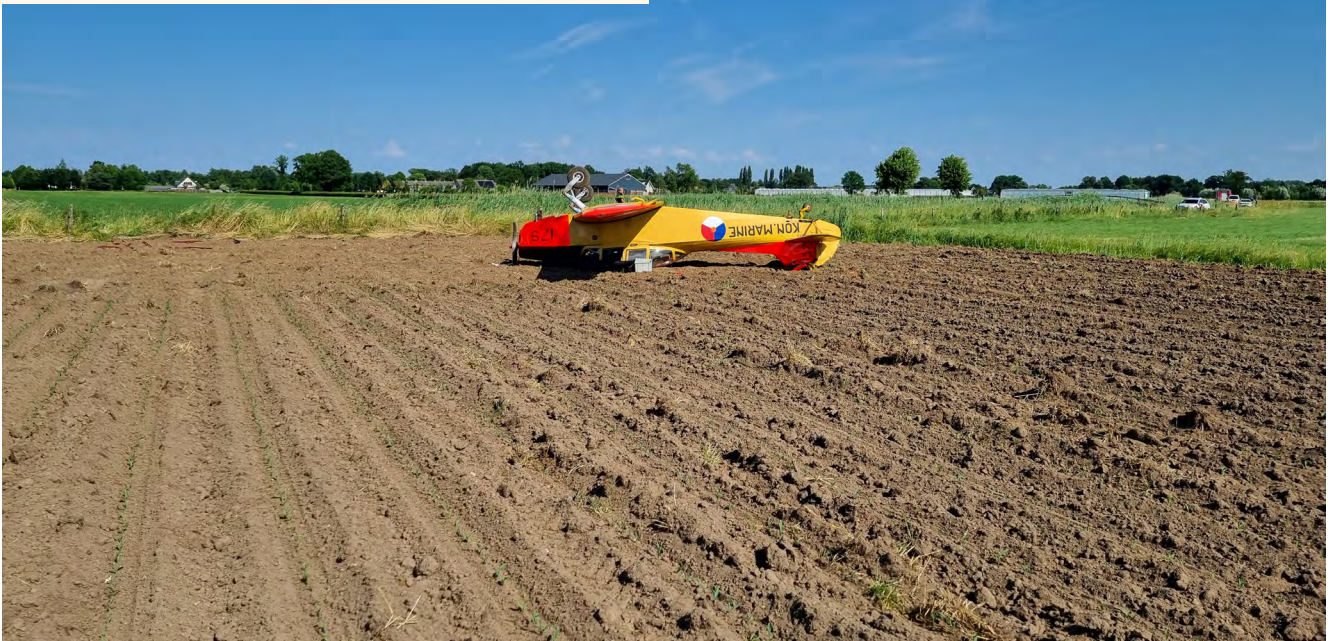
- ▼ De Fokker S.11.1 in het veld.
(Bron: Politie, Team Luchtvaarttoezicht)

Het initiële technisch onderzoek uitgevoerd door de eigenaar toonde aan dat de motorophanging was verbogen en de bedieningsorganen voor de motor niet meer volledig functioneerden. Verder onderzoek heeft geen informatie opgeleverd die de oorzaak van het motorprobleem kan verklaren. Het mechanisme om de mengselhendel vast te zetten functioneerde niet meer door slijtage. Mogelijk is de mengselhendel hierdoor gedeeltelijk van "rijk" naar "arm" bewogen, waardoor de motor te weinig brandstof kreeg toegediend en vermogensverlies optrad.

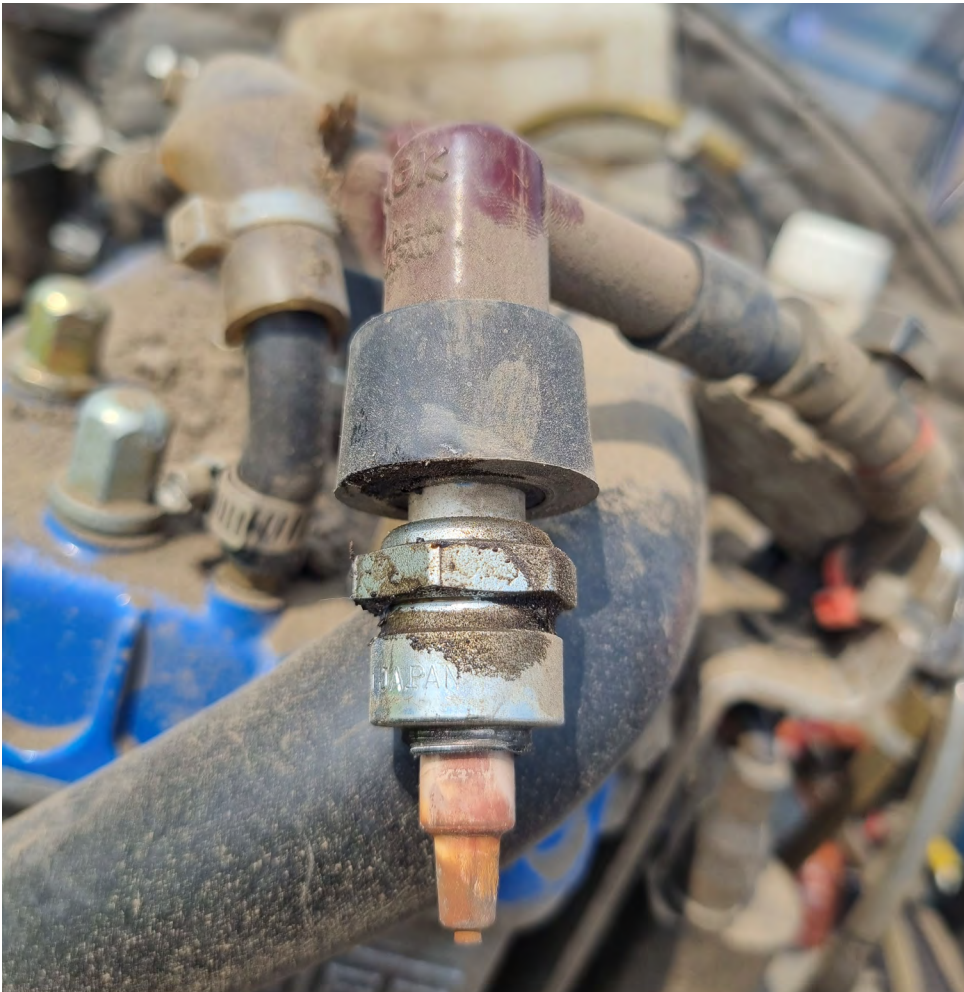
◀ De kapotte bougie.
(Bron: Politie, team
Luchtvaarttoezicht)
