ONDERZOEKSRaad
VOOR VEILIGHEID

Kwartaalrapportage Luchtvaart

oktober - december 2023

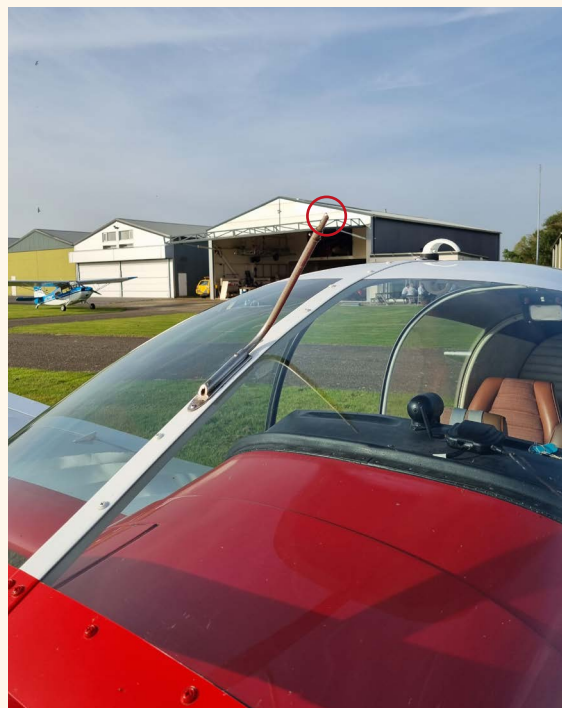
Bij het *entry point* van het luchtverkeerscircuit van vliegveld Midden Zeeland passeerde de Cessna de Robin bovenlangs op geringe afstand. Na de landing bleek de achteruitkijkspiegel van de Robin te zijn verdwenen.

▼ De Robin met ontbrekende achteruitkijkspiegel (rood omcirkeld). (Bron: Politie, Team Luchtvaarttoezicht)

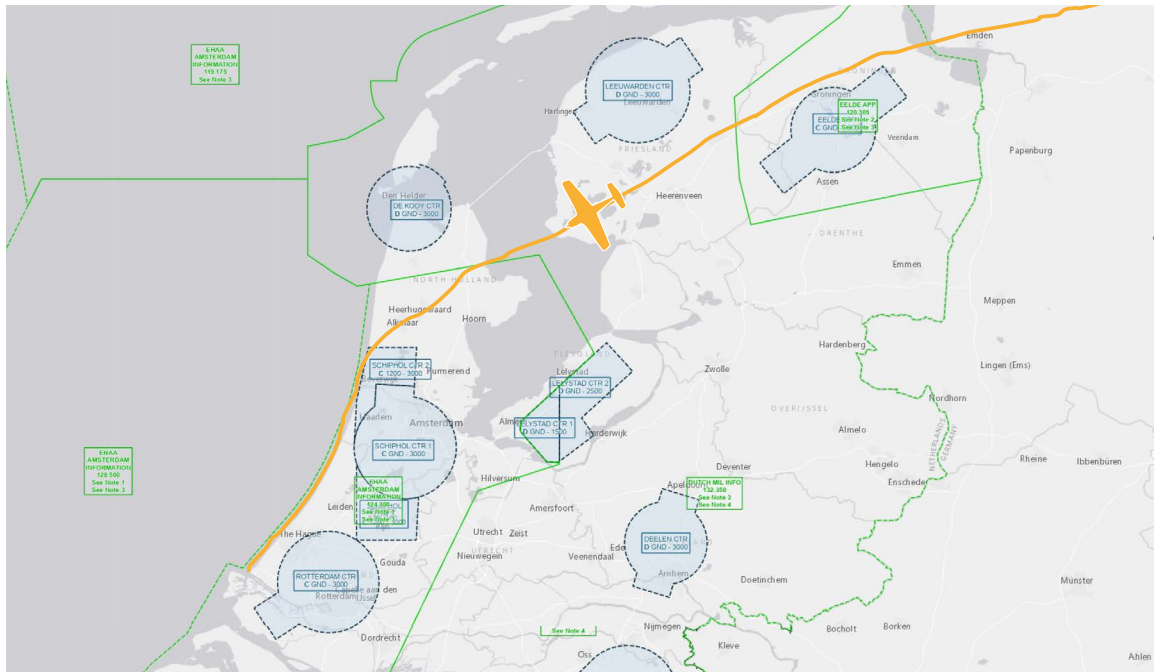
▼ Het vliegpad van het toestel in Nederlands luchtruim. (Bron: radardata LVNL)

Het vliegtuig verdween omstreeks 17.58 uur in de buurt van Rotterdam van de radar. Ongeveer 35 minuten later werden drijvende brokstukken van het vliegtuig aangetroffen in het Beerkanaal en het Calandkanaal.

De oorzaak van het ongeval kon niet worden vastgesteld. Op basis van de beschikbare radargegevens heeft het ongeval naar schatting plaatsgevonden om 17.58:30 uur. De radargegevens bevestigen dat er variaties in hoogte optraden in het laatste deel van de vlucht, voordat het toestel vanaf 800 voet AMSL (*above mean sea level*, boven gemiddeld zee-niveau) daalde en neerstortte in het water.

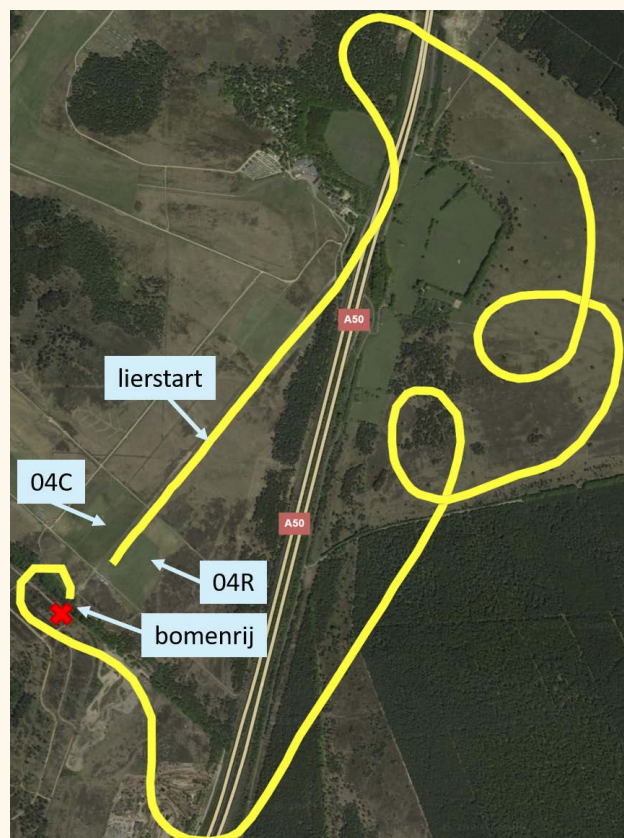
De rechterbocht werd voortgezet, waarbij de dwarshelling toenam tot circa 80 graden. Enkele getuigen beschreven deze manoeuvre, die met hoge snelheid werd gevolgen, als een spiraalduik. Volgens de getuigen produceerde het toestel een 'gierend' en 'hoog' geluid. Vervolgens vloog het zweefvliegtuig weer richting de bomenrij. Een getuige verklaarde dat het toestel op zeker moment parallel aan de bomenrij vloog, aan de vliegveldzijde, waarna het optrok en

Omstreeks 13.50 uur, vijf minuten na de start, kwam de rechtervleugel met de bomenrij in contact. Vervolgens stortte het toestel aan de andere kant van de bomenrij neer en kwam op de kop tot stilstand. De piloot overleed aan haar verwondingen. Het zweefvliegtuig raakte zwaar beschadigd.

▼ Het afgelegde vliegpad. (Bron: FLARM-gegevens, Open Glider Network en Google Maps)

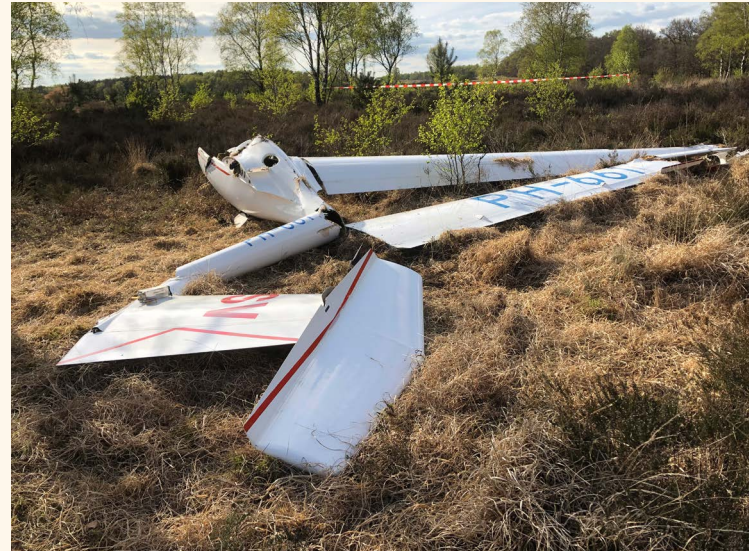
De Onderzoeksraad heeft onderzoek gedaan op de plaats van het ongeval. Daarbij werd de linkervleugel los van het toestel aangetroffen; de vleugelligger was ter plaatse van de wortel gebroken. De romp was op twee plaatsen gebroken, de neus was afgebroken en de cockpit vernield. De cockpitkap en het stabilo werden los, maar wel intact aangetroffen. Onderzoek heeft verder laten zien dat de hendel voor de bediening van de *flaperons*⁷ in de landingsstand (+ 16°) stond. De L'Hotellierkoppeling van de rechter *flaperon* werd, voorzien van borgdraad, in niet aangesloten toestand aangetroffen. De L'Hotellierkoppeling van de rechterremklep werd, niet voorzien van borgdraad, in aangesloten toestand aangetroffen. De L'Hotellierkoppelingen van de *flaperon* en remklep van de afgebroken linkervleugel waren beide voorzien van borgdraad en werden in niet aangesloten toestand aangetroffen. In de huls, aan het einde van de stang verbonden met de linker *flaperon*, werd de afgebroken kogel aangetroffen van het stuurmechanisme in de romp (waaraan de stang via een L'Hotellierkoppeling wordt bevestigd). Dit wijst erop dat de L'Hotellierkoppeling van de linker *flaperon* vastzat op het moment dat het toestel neerstortte.

▲ Het verongelukte toestel (na omkering tijdens reddingswerkzaamheden).

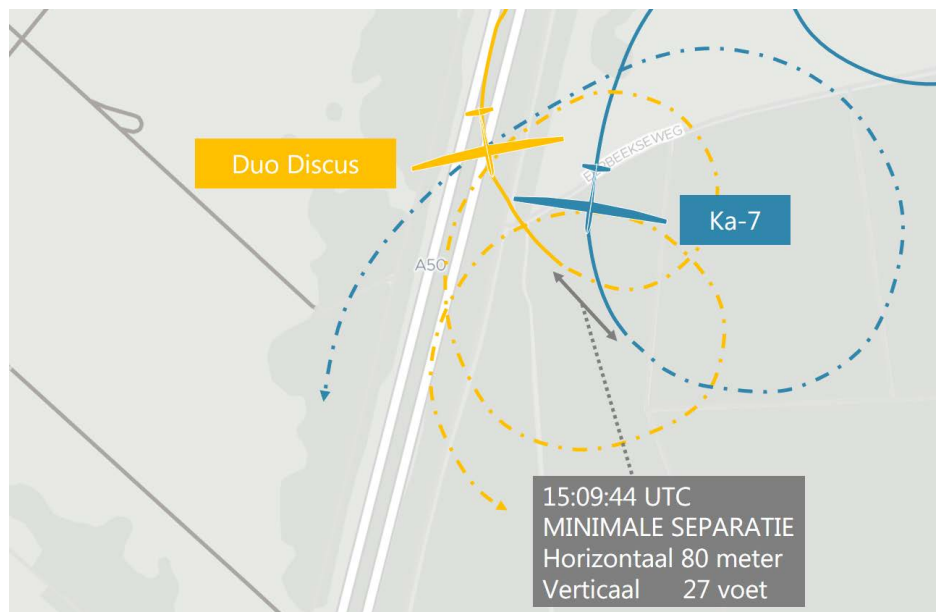
- ▶ De vliegbanen van de Ka-7 en Duo Discus rond het moment van de airprox. (Bron data: FLARM-data, bron kaart: OpenStreetMap)

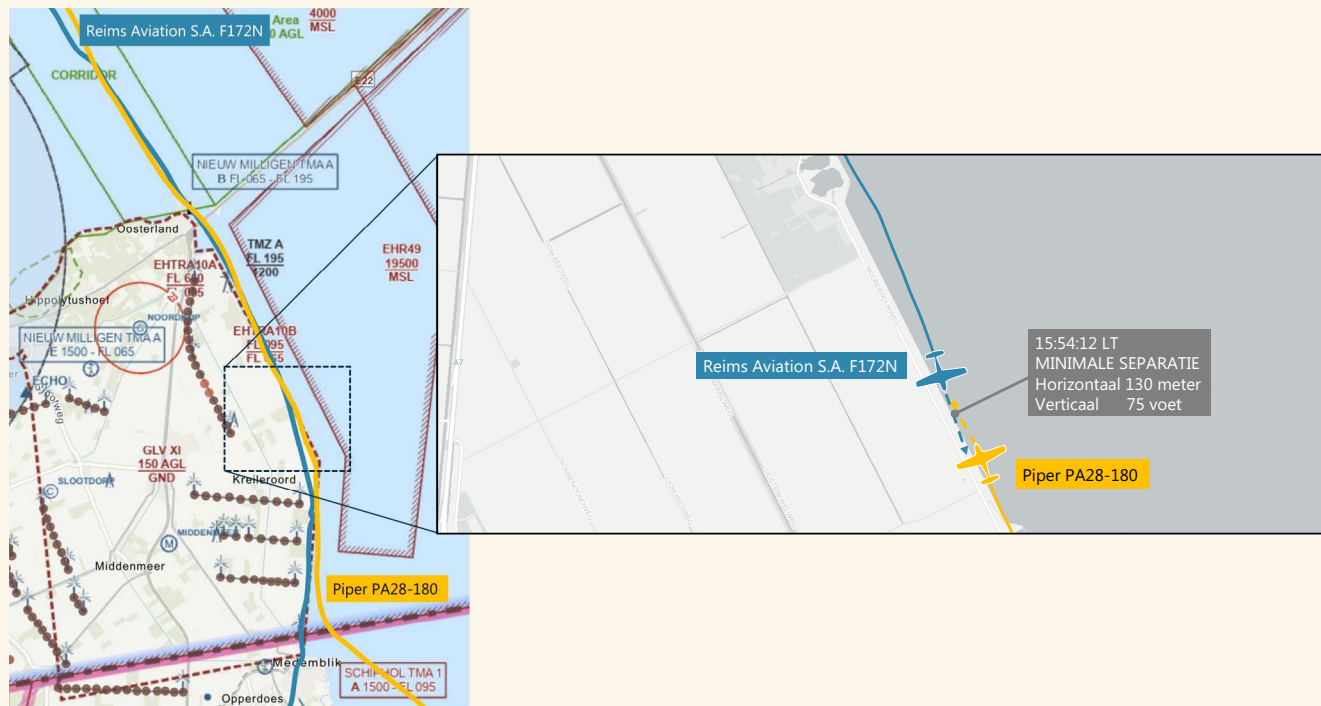
▲ De vliegroutes van de Reims F172N en de Piper PA28-180 en het moment van de airprox. (Bron data: LVNL, bron kaarten: AIP Nederland en OpenStreetMap)

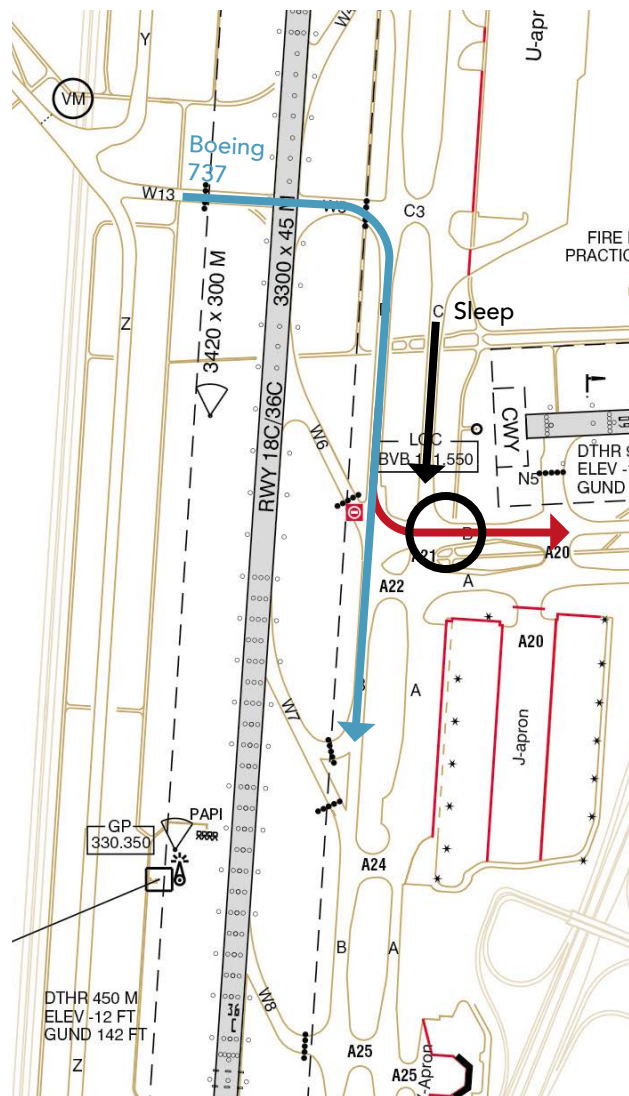
De grondverkeersleider wilde de Boeing 737 rechtdoor over Delta naar Bravo laten taxiën. De bemanning van het vliegtuig begreep de klaring van de grondverkeersleider echter anders en sloeg linksaf om met de klok mee over Bravo te taxiën. Hoewel de standaard taxiroute op taxibaan Bravo tegen de klok in is, was het voor de bemanning logisch om linksaf te slaan, aangezien delen van de parallelle taxibaan Alfa die dag niet toegankelijk waren.

▲ Het gebied waar het voorval plaatsvond. (Bron: AIP Nederland)

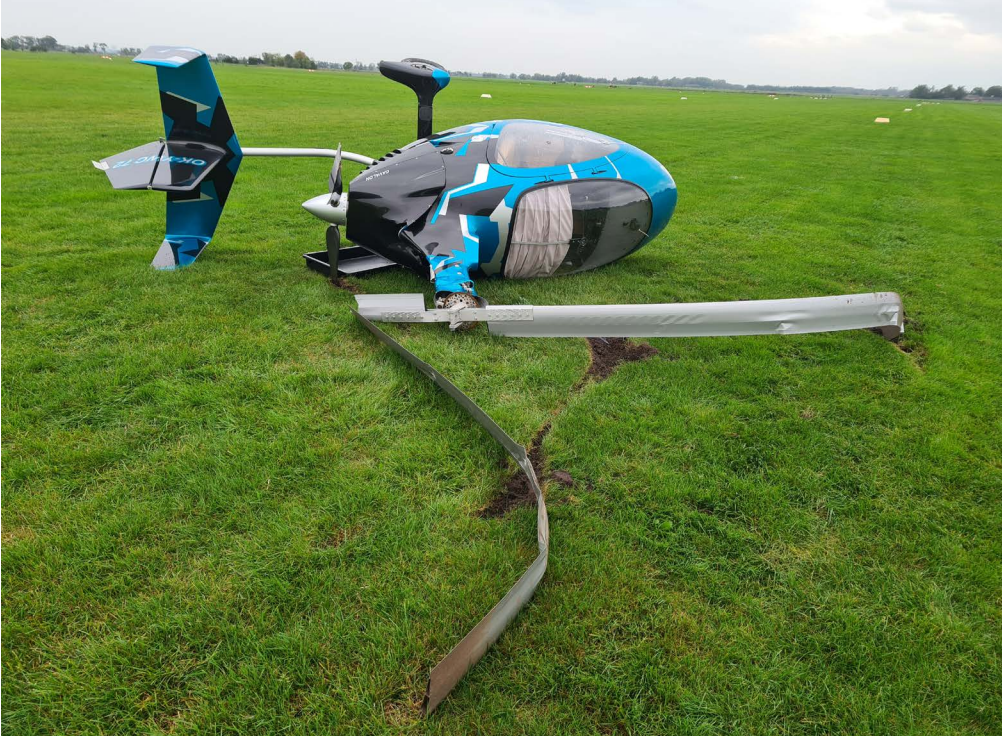
◀ De gekantelde gyrocopter. (Bron: Politie, Team Luchtvaarttoezicht)

grenzen van het toestel. Volgens de piloot verliep de nadering zonder problemen. Aan het einde van het uitrollen, net voordat hij de stuurknuppel helemaal naar voren wilde bewegen om de rotor horizontaal te zetten, kwam er een windvlaag die de gyrocopter naar rechts duwde en ervoor zorgde dat het toestel kantelde. Het toestel liep ernstige schade op. Beide inzittenden waren ongedeerd. De piloot verklaarde dat hij, ook al was de landing nog niet voltooid, de rotor eerder in de wind had moeten draaien.
