ONDERZOEKSRaad
VOOR VEILIGHEID

Kwartaalrapportage Luchtvaart

juli - september 2017

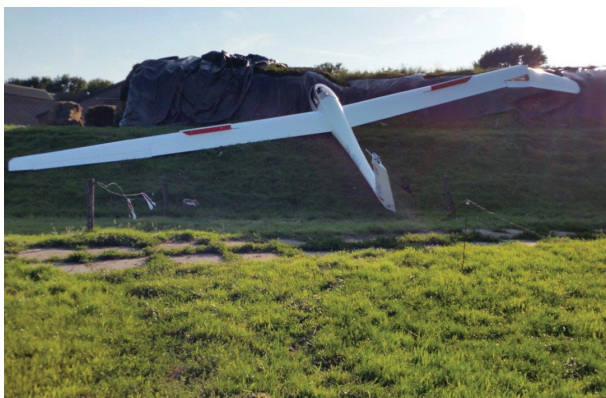
De piloot van het zweefvliegtuig was genoodzaakt een buitenlanding te maken. Hij had een landingsveld gekozen waarbij hij eerst over een hoogspanningsleiding moest vliegen en daarna een lage neusstand moest aannemen om in het beoogde landingsveld te kunnen landen. Bij het 'aanduiken' liep de snelheid op. Tijdens het uitrollen na de landing botste het zweefvliegtuig tegen een grondtalud op een boerenerf. De piloot liep lichte nek- en rugklachten op en het zweefvliegtuig werd zwaar beschadigd.

De PH-1066 na het ongeval. (Foto: Luchtvaartpolitie)

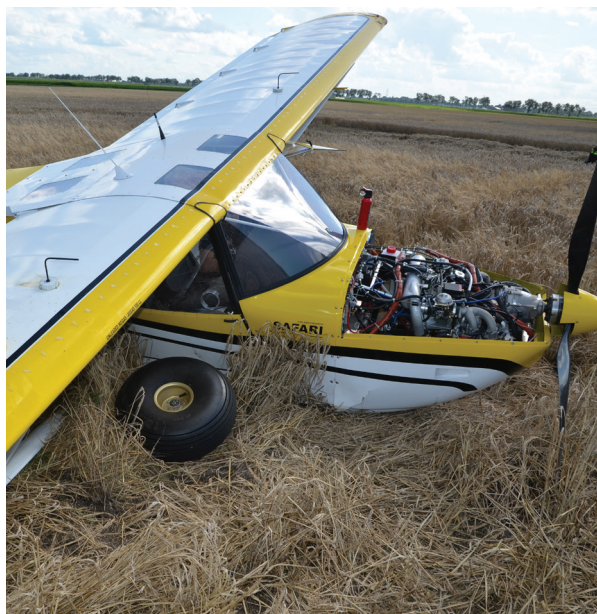
Het eenmotorige vliegtuig startte vanaf vliegveld Oostwold met als bestemming vliegveld Stadskanaal om daar autobenzine (Mogas) te tanken. Aan boord bevonden zich de piloot en een passagier. De piloot verklaarde dat hij op *downwind* voor baan 24 van vliegveld Stadskanaal beide brandstoftanks selecteerde. Korte daarna stopte de motor waarop de bestuurder een noodlanding uitvoerde in een tarweveld. Het toestel raakte hierbij zwaar beschadigd. Geen van beide inzittenden liep letsel op.

De PH-JOO na het ongeval. (Foto: Luchtvaartpolitie)

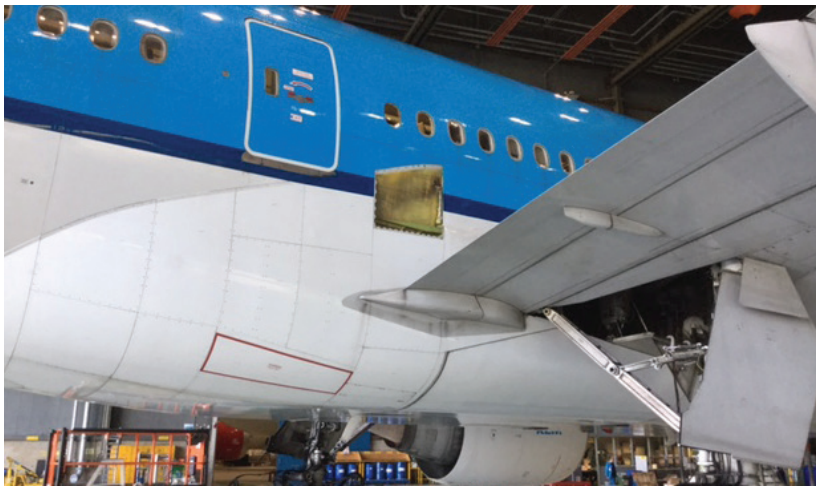
Het vliegtuig was gestart vanaf Kansai International Airport (Osaka, Japan) met bestemming Amsterdam Airport Schiphol. Tijdens de klim boven Osaka, op een hoogte van ongeveer FL150, verloor het vliegtuig een romppaneel van circa 100 cm bij 60 cm. Het kunststof paneel van ongeveer 4 kilogram belandde op een auto die door Osaka reed. De auto raakte hierdoor beschadigd, de bestuurder - tevens enige inzittende - bleef ongedeerd. De vlucht naar Amsterdam Airport Schiphol werd vervolgd, waar zonder problemen werd geland.

De Boeing 777 in een onderhoudshangaar na de landing. (Foto: Luchtvaartmaatschappij)

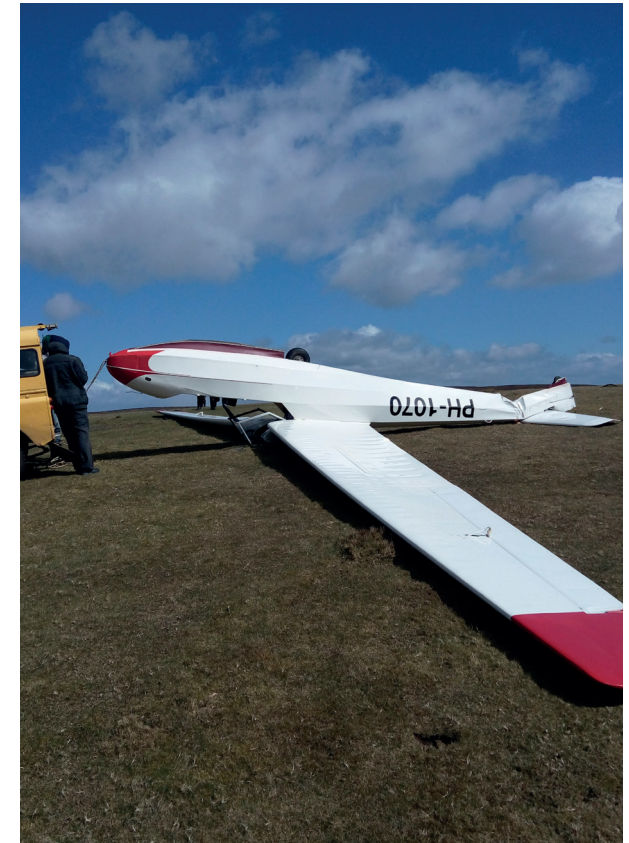
Tijdens de start bedroeg de windsnelheid 37 knopen (19 meter per seconde) met uitschieters naar 41 knopen (21 meter per seconde). De wind stond recht op de start-richting. Er stond één tiploper aan de linkervleugeltip die de vleugels van het zweefvliegtuig horizontaal hield. Door de hoge windsnelheid, die resulteerde in relatief grote krachten op de vleugels, had hij daar moeite mee. Op het moment dat het zweefvliegtuig begon te rollen, kon de tiploper de vleugels niet meer horizontaal houden en raakte de linkervleugeltip de grond. De gezagvoerder sloot de remkleppen, zoals geïnstrueerd, toen het zweefvliegtuig begon te rollen. Doordat de linkervleugeltip de grond raakte, draaide het zweefvliegtuig 90 graden naar links om zijn topas en kwam haaks op de starthelling tot stilstand. Een aantal seconden daarna kreeg de wind vat op de vleugels van de K7 en rolde het zweefvliegtuig ondersteboven. De gezagvoerder liep daarbij lichte verwondingen op en de passagier bleef ongedeerd. Het zweefvliegtuig raakte zwaar beschadigd.

De PH-1070 na het ongeval. (Foto: Gezagvoerder)

De zweefvliegclub die gevestigd is op het vliegveld van Long Mynd heeft een aantal maatregelen genomen om een herhaling van een dergelijk voorval te voorkomen, namelijk:

- Er zijn richtlijnen opgesteld voor acceptabele weercondities voor een start middels de bungeemethode. Er wordt niet meer met houten zweefvliegtuigen gestart als de windsnelheid (inclusief windvlagen) boven de 30 knopen (15,4 meter per seconde) komt;
- Er wordt een verankeringsysteem ontwikkeld voor de startplaats dat kan voorkomen dat een zweefvliegtuig onopzettelijk gelanceerd wordt. Dit verankeringsysteem stelt de grondploeg tevens in staat om te gaan met vlagere wind.

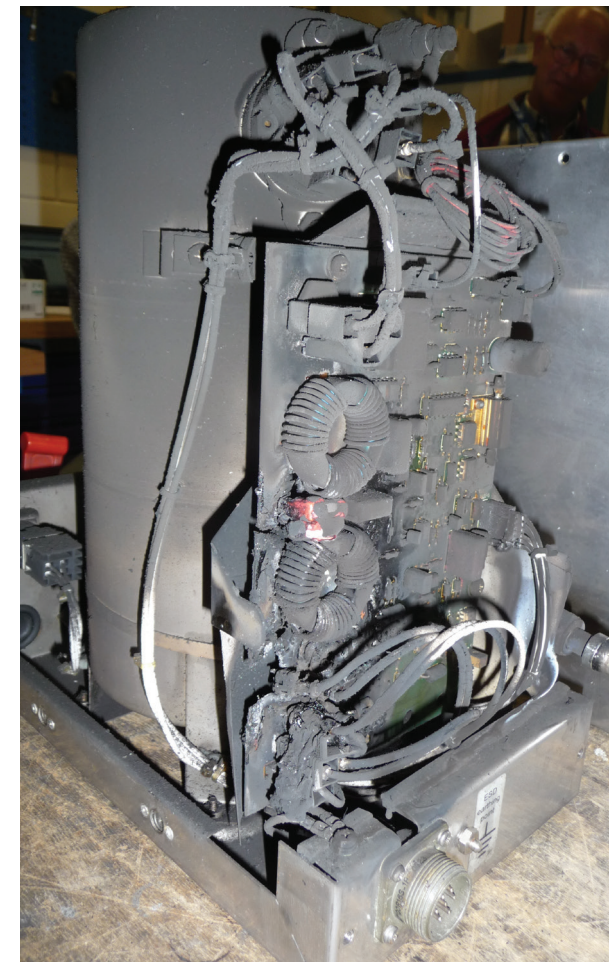
Uit onderzoek door de fabrikant van de waterverhitter bleek dat de rook veroorzaakt werd door de dunne externe conductors op de printplaat, waardoor een hogere weerstand en meer warmteontwikkeling ontstond. Daarnaast werd een vlakstekker aangetroffen die niet goed was opgelijnd na het soldeerproces tijdens fabricage en later met de hand was aangepast. Het is mogelijk dat deze stekker geen goede connectie maakte. De combinatie van de hogere weerstand en slechte connectie maakte het mogelijk dat een hoge temperatuur bij de printplaat ontstond die gepaard ging met rookontwikkeling en een brandlucht.

De beschadigde waterverhitter.

De fabrikant van de waterverhitter heeft een *service information letter* uitgegeven waarin het risico van slechte connecties van verscheidene stekkers wordt beschreven. Daarnaast dienen alle waterverhitters van het betrokken type (DR41041) bij de volgende onderhoudsbeurt geïnspecteerd te worden en zo nodig gerepareerd te worden volgens de instructies uit het component maintenance manual.

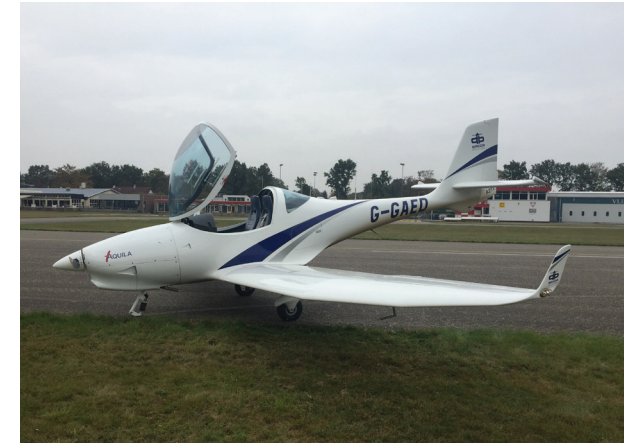
Bij onderzoek van het vliegtuig werd in de carburateur een gescheurd *diaphragm* aangetroffen. Door een lek in dit rubber membraan, kreeg de motor slechts een beperkte hoeveelheid brandstof, wat leidde tot verlies van het motorvermogen.

De exacte oorzaak van het ontstaan van de scheur in het rubber membraan is niet geheel achterhaald. Onderhoudsinspecties uitgevoerd door het vliegbedrijf en diens onderhoudsorganisatie hebben de laatste jaren aangetoond dat de carburateurmembranen met regelmaat moesten worden vervangen omdat ze opzwellen en bij onderhoud niet meer terug te plaatsen zijn. Dit is geconstateerd bij zowel het vliegtuig dat betrokken was bij het voorval als ook bij twee andere vliegtuigen van hetzelfde vliegbedrijf.

De G-GAED na het incident. (Foto: Luchtvaartpolitie)

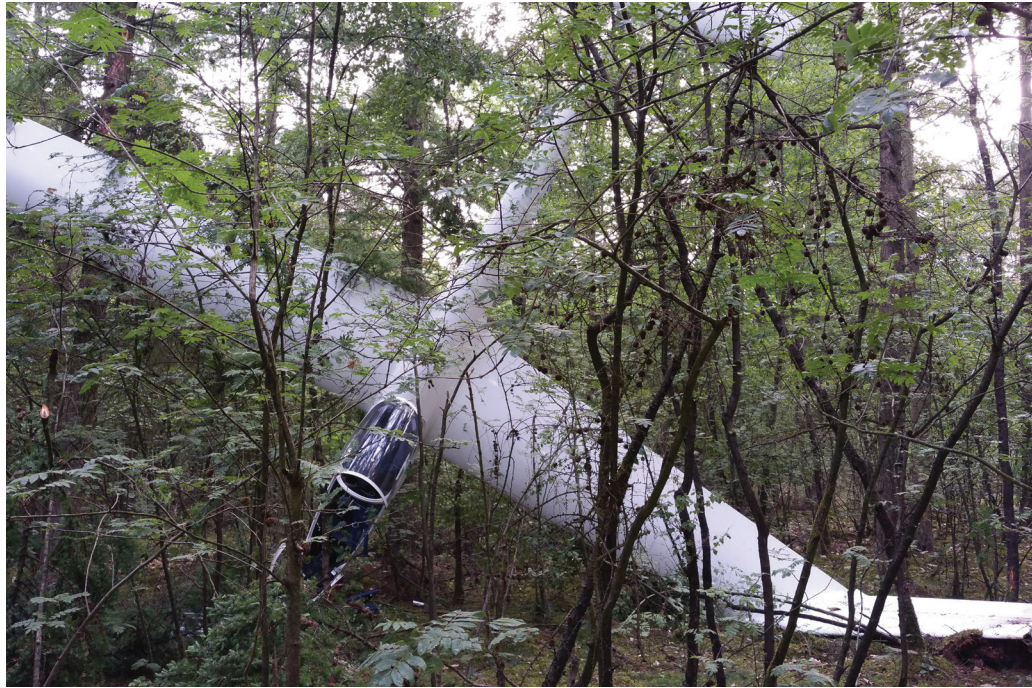
De bemanning van de PH-733, een Schleicher ASK-21, startte omstreeks 06.14 uur lokale tijd op Hemelvaartsdag voor een lokale vlucht vanaf zweefvliegveld Malden. De bemanning bestond uit een instructeur en een leerling. Na het ontkoppelen van de lierkabel bleek dat het zweefvliegtuig zich boven een nevelaag bevond waardoor er geen grondzicht meer was. De instructeur besloot al cirkelend te dalen. Toen hij op lage hoogte weer enig grondzicht had, zag hij dat hij boven een bos vloog en dat het zweefvliegtuig te ver van het zweefvliegveld was verwijderd om daar te landen. Al dalend raakte de rechtervleugel een boomtop waarna het zweefvliegtuig over rechts draaide en met de neus naar beneden viel. De PH-733 kwam nagenoeg verticaal, hangend tussen de bomen, met de neus vlak boven de grond tot stilstand. De bemanning kon het toestel ongedeerd verlaten. Het zweefvliegtuig raakte zwaar beschadigd.

De PH-733 na tot stilstand te zijn gekomen in de bomen. (Foto: Luchtvaartpolitie)

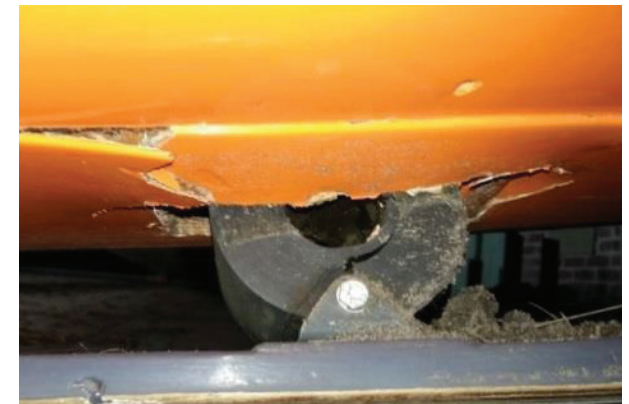
Carmam M200 in twee van deze sleuven terecht. De schaats onder de romp van het zweefvliegtuig werd daarbij naar binnen gedrukt en zorgde voor schade aan het zweefvliegtuig. De leerling raakte lichtgewond aan haar arm door de losse kap. De instructeur liep geen letsel op.

De schade aan het zweefvliegtuig ontstond doordat het na de landing door twee afwateringssleuven reed. De havenmeester heeft gemeld dat deze afwateringssleuven, die zich direct naast het lierpad bevonden, na het ongeval zijn gedicht en verder van het lierpad vandaan zijn aangelegd. Als dit geen problemen oplevert met de afwatering van het lierpad zal dit zo blijven.

Schade aan de bevestiging van de schaats aan de romp van de PH-1513. (Foto: Vliegclub)

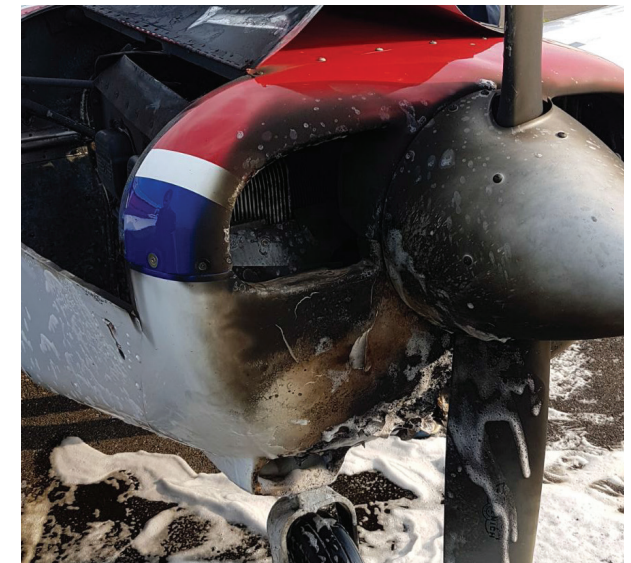
De motorbrand die was ontstaan, werd snel door omstanders en getuigen geblust. De luchthavenbrandweer die even later ter plaatse kwam, hoefde niet meer op te treden omdat de brand al gedoofd was. De brand had in het motorcompartiment gewoed waardoor grote schade aan de motor en accessoires was ontstaan.

cilinders te spuiten. Daarnaast is ook gebruik gemaakt van de gashendel waardoor brandstofmengsel in de cilinders terecht kwam. Bij voorbaat (veelvuldig) primen met ingeschakelde brandstofpompen is in tegenspraak met hetgeen in de checklist van het vliegtuig staat vermeld. Deze checklist wijkt af van de standaard checklist van de PA-28. De aangepaste checklist van de vliegclub schrijft voor dat er niet of spaarzaam moet worden geprimeerd. Door veelvuldig primen is te veel brandstof in, en waarschijnlijk ook buiten de motor terechtgekomen. Bij het starten is deze brandstof vervolgens ontstoken. In tegenstelling tot wat de checklist voorschrijft, heeft de bestuurder bij het ontdekken van de brand niet doorgestart maar alle brandstof en elektriciteit afgesloten waarna hij het vliegtuig samen met de passagiers heeft verlaten. Door snel en adequaat optreden van getuigen die de brand met eigen brandblusmiddelen konden doven, is voorkomen dat de brand zich uitbreidde en hoefde de luchthavenbrandweer niet op te treden. Het is waarschijnlijk dat de geringe ervaring van de bestuurder op dit type vliegtuig een rol heeft gespeeld bij het ontstaan van de brand.

De schade aan de G-BJSV kort na het blussen van de brand. (Foto: Vliegclub)
