ONDERZOEKRAAD
VOOR VEILIGHEID

Omgeslagen trekpont Zuidland

VERKORT RAPPORT

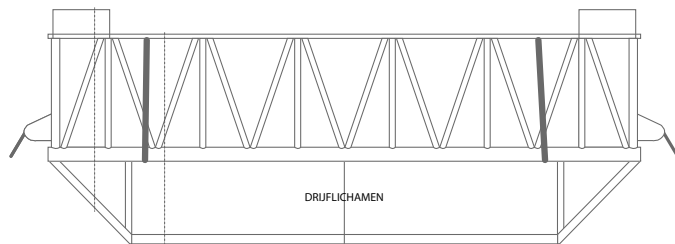
◀ *Figuur 1: Ontwerp trekpont.*

De pont bestond uit twee holle betonnen drijflichamen, gevuld met geëxpandeerd polystyreen (EPS), met een houten vlonder vloer erboven. Daarnaast zaten er aan de lange zijden van de pont leuningen, waar aan één kant van de pont de geleidekabel doorheen liep. Aan de korte zijden van de trekpont stonden twee kettingkasten. Het vloeroppervlak van de pont was ongeveer 12 vierkante meter (5,2 meter lang en 2,3 meter breed). De twee drijvers onder de vloer waren iets kleiner, samen ongeveer 4,7 meter in de lengte, en 1,9 meter in de breedte. Zie figuur 1 voor het ontwerp van de trekpont.

Uit de oorspronkelijke ontwerpberekeningen van de pont blijkt dat deze is ontworpen voor een belasting van maximaal vijf volwassen personen. Uit deze oorspronkelijke berekeningen blijkt dat de pont stabiel was wanneer vijf personen zich allen aan één zijkant van de pont bevinden. In het ontwerp is de stabiliteit dus gegarandeerd voor een belasting van vijf personen.

De Onderzoeksraad stelt verder vast dat de initiële en ook de latere berekeningen laten zien dat sprake is van een snelle verschuiving van het geometrisch zwaartepunt zonder mogelijkheid van tegendruk. Dit maakt dat het ogenschijnlijk simpele platte ontwerp door het verschuivende zwaartepunt snel instabiel wordt.

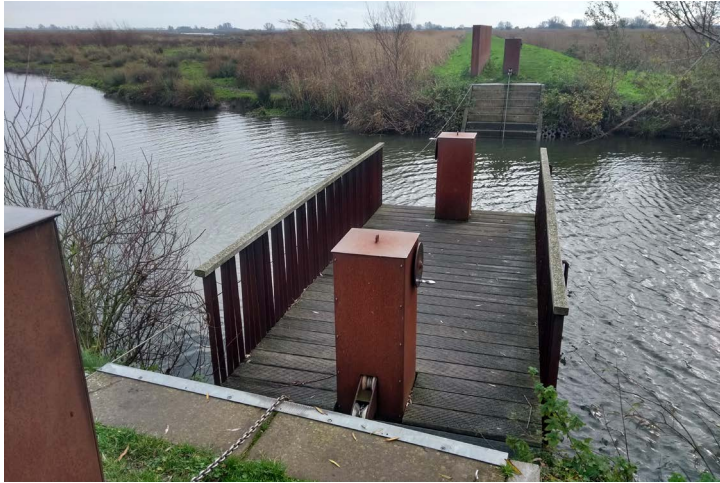
◀ *Figuur 2: De trekpont.*

De pont werd middels twee kettingen en draaiwielen op handkracht naar de overkant getrokken. De kettingkasten op de pont waren elk afzonderlijk bevestigd aan een ketting, die aan beide kanten van de oever afzonderlijk aan een kettingkast vastgemaakt was. Deze kettingkasten aan de oever hadden een draaiwiel, waarmee de pont naar de oever gedraaid kon worden. De twee kasten op de pont waren ook voorzien van een draaiwiel, waarmee het pontje voortbewogen kon worden wanneer er mensen op stonden. Aan beide kanten van het pontje zat een reling. Aan één kant van het pontje was een geleidekabel bevestigd, deze liep door twee sleuven in de reling en zat aan beide kanten van de wal in de grond verankerd. Zie de figuur hieronder.

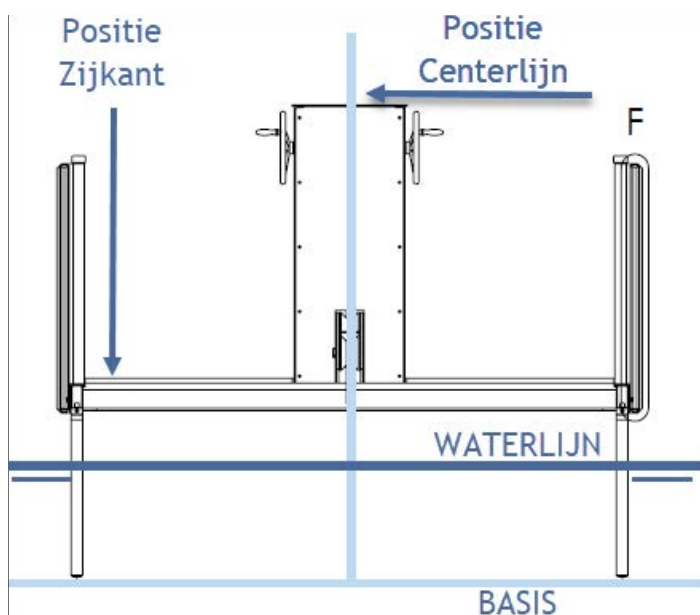
◀ *Figuur 3: posities van personen aan boord berekeningen SB Solutions.
(Bron: SB Solutions)*

Op basis van de stabiliteitsberekeningen, die in opdracht van de Onderzoeksraad na het voorval zijn uitgevoerd, constateert de Raad dat de pont zoals deze is ontworpen inderdaad stabiel is tot een belasting van vijf personen wanneer deze zich allen aan één zijkant (bij één van de relingen) van de pont bevinden.⁴ De berekeningen tonen verder aan dat de pont stabiel blijft tot een belasting van circa acht personen wanneer deze zich in het midden (de centerlijn) van de pont bevinden.

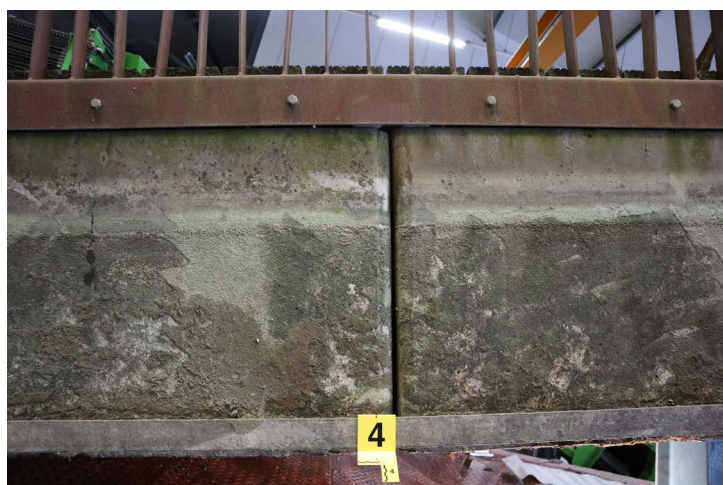
In het onderzoek dat de Onderzoeksraad heeft verricht aan de pont bleek in eerste aanleg dat de pont in een goede staat van onderhoud verkeerde. De Raad stelde echter ook vast dat de pont enigszins scheef in het water lag, voor en zo ook ten tijde van het voorval. Dit is vastgesteld door de afzetting van de waterlijn aan alle kanten van de pont te meten. Er was sprake van scheefloop van de waterlijn ten opzichte van de drijflichamen. Dit kan worden verklaard doordat er gedurende langere tijd water door doordringing⁵ in een van de twee drijflichamen was binnengedrongen. Een eerste indicatie daarvoor is het feit dat de trekpont water bleef lekken nadat deze geborgen was. Het gewicht van de pont (4.420 kilogram), zoals gemeten na de berging, was ook zwaarder dan het aangegeven gewicht in het ontwerp van de pont. Daarnaast heeft de Onderzoeksraad drie gaten in de drijflichamen van de pont gezaagd en daarin het vochtgehalte gemeten. Daarbij bleek dat het vochtgehalte van de EPS in het dieperliggende drijflichaam zeer hoog was.

◀ *Figuur 4: zijaanzicht van de twee drijflichamen met de zichtbare tekening van de waterlijn.*

Op basis van de stabiliteitsberekeningen constateert de Raad dat de stabiliteit van de pont, mede door de aanwezigheid van water in het drijflichaam ten tijde van het voorval, bij een belasting van vijf personen al zeer kritisch was.

De conditie van de pont ten tijde van het voorval (water in één van de twee drijfflichamen) zorgde voor verslechterde stabiliteit ten opzichte van het ontwerp, waardoor een belasting van vijf personen ook al had kunnen leiden tot verminderde stabiliteit.

1. Voorzie trekponten van een duidelijke gebruiksinstructie en geef daarbij in ieder geval aan wat de maximale verantwoorde toegestane belasting is.
2. Zorg dat het ontwerp en de maatvoering van de ponten zo goed mogelijk aansluiten bij de maximale toegestane belasting ervan.
3. Integreer trekponten in een onderhoudsbeheerssysteem. Inspecteer vanuit dit beheerssysteem periodiek de staat van het vaartuig. Overweeg daarbij het aanbrengen van diepgangskenners op de trekpont zodat afwijkingen aan de oorspronkelijke staat van de pont sneller te identificeren zijn.
